**CONTRATAÇÃO DE ORÇAMENTAÇÃO, DE REVISÃO DE  
PROJETO EXECUTIVO E DE ELABORAÇÃO DOS  
TERMOS DE REFERÊNCIA CONSTRUTIVO E AMBIENTAL  
DA BARRAGEM DO ARROIO TAQUAREMBÓ - RS**

**RELATÓRIO DE INSPEÇÃO E AVALIAÇÃO TÉCNICA DE PROJETOS**

22 de março de 2022

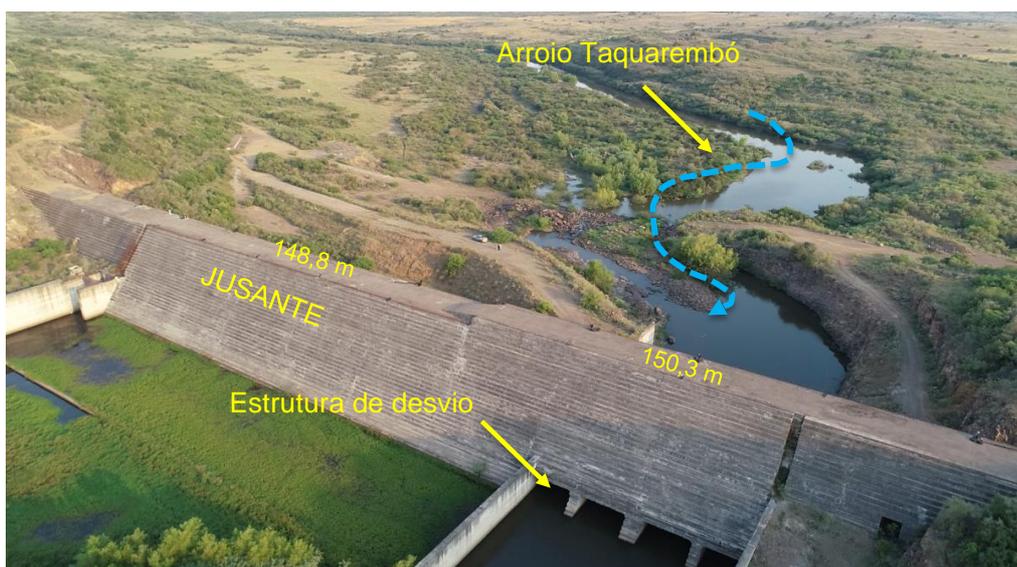
**Figura 5 – foto panorâmica, lado jusante da barragem do Taquarembó.**

Observa-se a necessidade de complementação da estrutura, segundo o projeto de engenharia. A barragem foi executada até a cota 150 m até o bloco 11 e 148,7 m após o bloco 11. Enquanto a cota final do vertedor está na 157 m e as ombreiras na 161 m. Embora a parte mais dispendiosa da obra já esteja executada, não existe qualquer possibilidade de operacionalidade, em termos

hidrológicos e estruturais atualmente, sem antes retomar as obras de finalização desta estrutura.

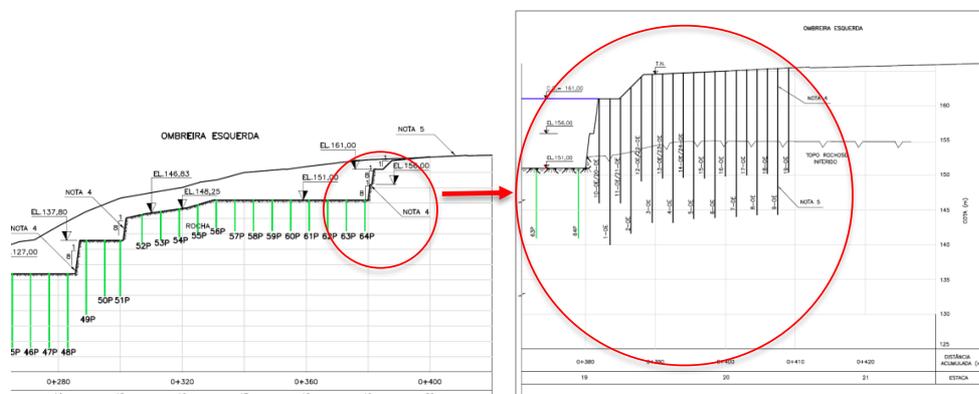
Figura 9 – injeções de consolidação (projeto de engenharia, 2009).

Naturalmente a região das ombreiras apresentam propriedades mecânicas inferiores ao centro da barragem. Vale destacar a ombreira esquerda que apresenta uma faixa contínua de decomposição de rocha (formação de solo), correspondente a uma intrusão associada a uma descontinuidade mais sensível ao intemperismo. O fato é que o maciço de CCR encosta nesta posição. Deve-se averiguar as condições, especialmente de capacidade de carga e de permeabilidade do maciço para que esta porção não seja empecilho após operação de enchimento do reservatório.

Neste caso, complementações de injeções de consolidação inclinadas e verticais ainda podem ser necessárias até mesmo além do que está especificado em projeto (ver Figura 9). Para isso, estudos específicos neste local devem ser conduzidos para aferir quantitativos complementares e averiguar a situação atual.

Dentro dos estudos necessários haverá necessidade de investigações complementares com sondagem mista (2 pontos), ensaio de perda d'água em furo de sondagem e geofísica por caminhamento elétrico (complementar – 2 linhas de 40m) do maciço atual, de modo a mapear o executado e diagnosticar a necessidade de injeções.

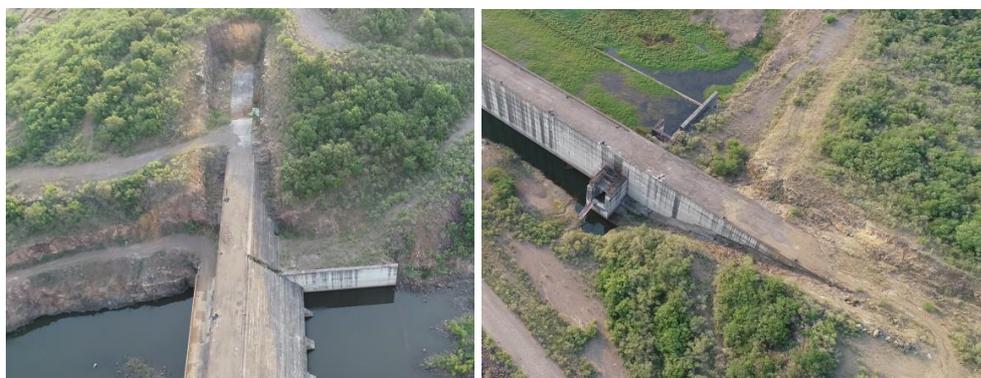
A ombreira direita demonstra-se adequada para a conclusão dos trabalhos de alteamento, embora também deva ser respeitada as indicações de projeto. A Figura 10 mostra as duas ombreiras em questão. Nitidamente percebe-se um encaixe mais saliente para a ombreira esquerda, com escavação em solo mais pronunciada.

Figura 10 – foto panorâmica, da ombreira esquerda e direita, respectivamente.

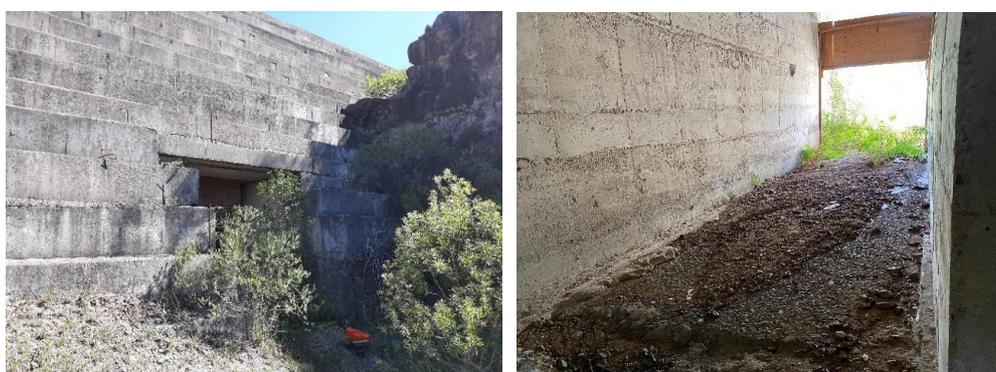
Primeiramente, nota-se que os acessos a galeria estão abertos, não há portões de impedimento à entrada e saída, como pode ser observado na Figura 17.

Figura 17 – entradas/saídas da galeria de inspeção e drenagem das fundações.

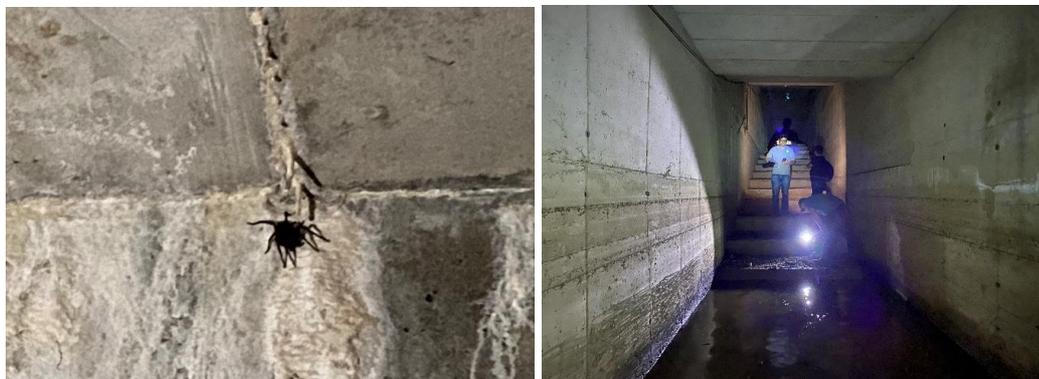
O ambiente é ventilado, escuro e de temperatura constante. Apto para o povoamento de animais de hábito noturno. Foram observadas aves, mamíferos e aracnídeos ao longo da galeria. O acompanhamento de profissional da área ambiental deve ocorrer no instante da retomada das obras e acesso à galeria.

**Figura 19 – ambiente interno da galeria de inspeção e drenagem.**

A galeria, no nível mais baixo está inundada, com uma lâmina de aproximadamente 30cm de água (no instante da visita). Ao que tudo indica o acúmulo de água está relacionado a presença da lama e colmatção dos drenos e do poço de recalque na parte mais baixa da estrutura. Ao atravessar a galeria, observa-se acúmulo de maior espessura de lama mais próximo a ombreira direita (bloco 13) por efeito de fluxo direcionado nas cheias a partir da entrada de água pelos tubos abertos (diâmetro 300mm) acima da adufa.

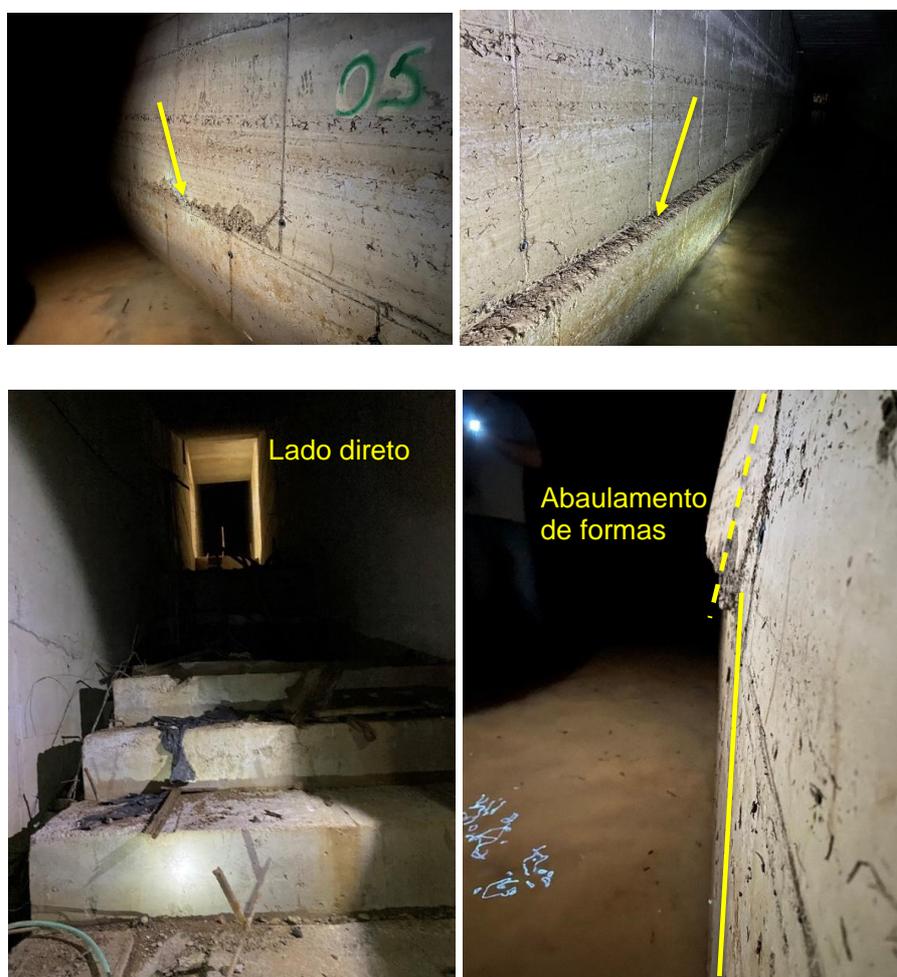
Algumas manifestações patológicas foram observadas e devem receber atenção quando da entrada dos trabalhos de retomada pela vencedora do certame. A primeira vista, reparos superficiais de trincas e eventualmente reparos profundos de com aplicação de injeções, já seria suficientes, mas uma **verificação mais profunda a partir de um laudo pericial após a finalização da limpeza interna, garantiria a durabilidade necessária para a operação da estrutura.**

**Figura 23 – Aspectos estruturais da galeria.**

Os reparos a serem quantificados referem-se na grande maioria à fechamentos de nichos abertos da fixação de andaimes. Deve haver necessidade de reparos superficiais, eventualmente de reparos profundos e injeções localizadas. Recomenda-se a pintura hidrofugantes e de impregnação impermeabilizante no concreto.

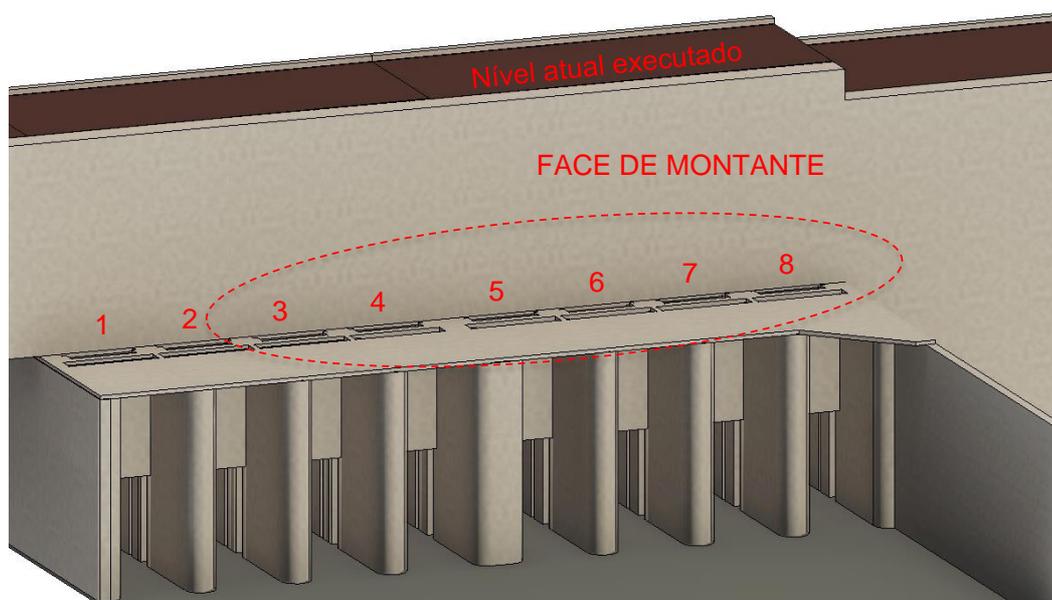
**Figura 38 – Modelagem geométrica das adufas no software Revit mostrando nichos restringidos.**

readequação da posição das comportas nos nichos efetivamente afetados pela restrição de espaço. A priori, a primeira alternativa é mais plausível, pois, a estrutura ainda precisa ser alteada até a cota 161,00 m, podendo ser planejada e adequada uma intervenção de menor vulto.

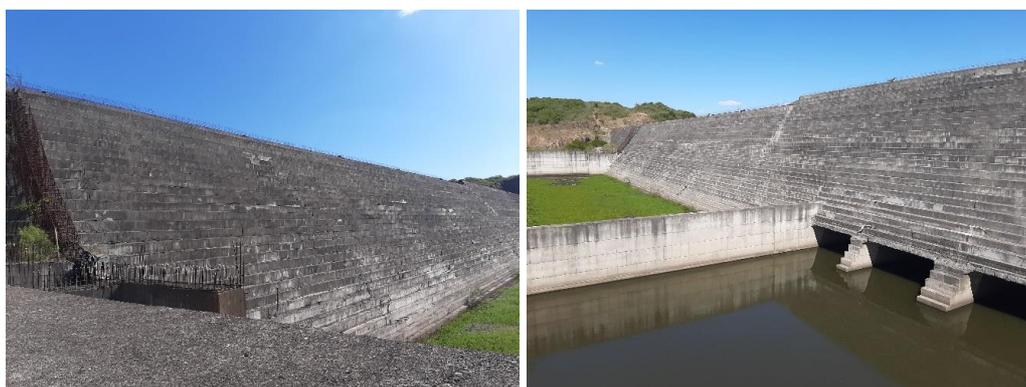
Figura 41 – vista geral da face de jusante a partir da ombreira direita e da esquerda, respectivamente.

No caso da face de jusante, embora agregue serviços adicionais, estes são de menor dificuldade técnica de serem executados, pois não se trata de uma inconformidade de projeto, e podem ser realizados e quantificados através de um mapeamento das necessidades a exemplo do que deve ser realizado para a face de montante. Nestas circunstâncias sugere-se a aplicação da especificação de serviço DNIT\_084\_2006\_ES pública no tocante ao tratamento de corrosão.

- **Remoção de todo o produto de oxidação das armaduras com jateamento de areia ou escovação com aço;**
- **Tratamento de todas as armaduras expostas aproveitáveis com produtos de inibição de corrosão;**
- **Limpeza e escarificação das faces do concreto velho com o novo**
- **Reparos localizados superficiais ou profundos de modo a atender as condições operacionais.**

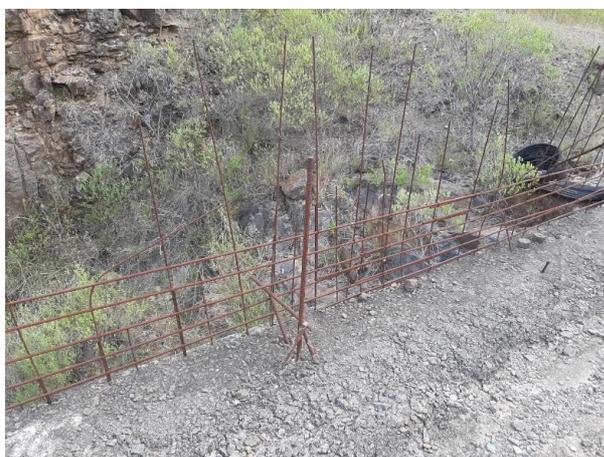
Figura 46 – Detalhe da armadura da face de montante, observada as esperas no topo da barragem.

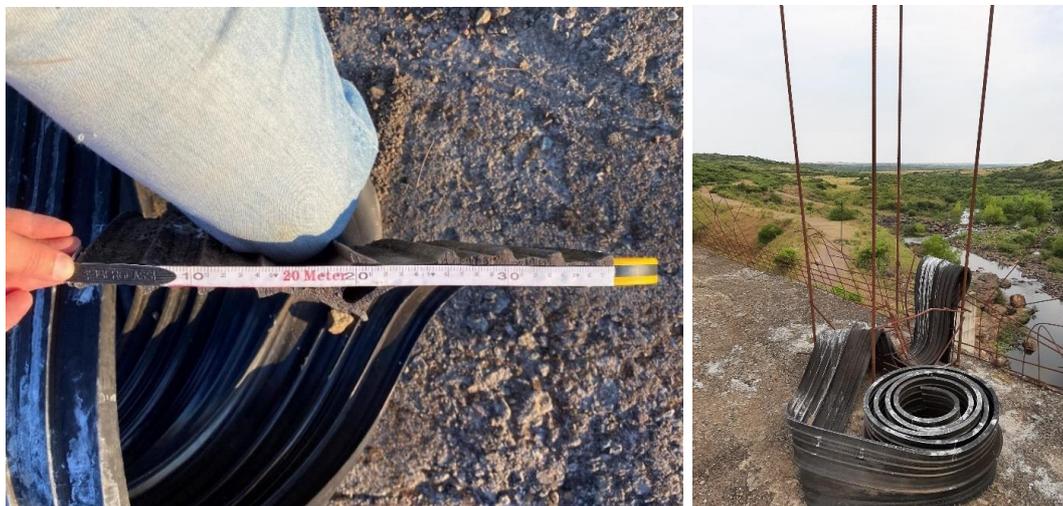
**Figura 47 – Veda-juntas Fugenband O-35/10 (marca registrada).**

Sobre os veda-juntas do tipo Fugenband, observa-se que muitos rolos ainda estão íntegros em comprimento, esperando a continuidade das concretagens. A face de montante recebe camada dupla, enquanto a face de jusante a juta é simples.

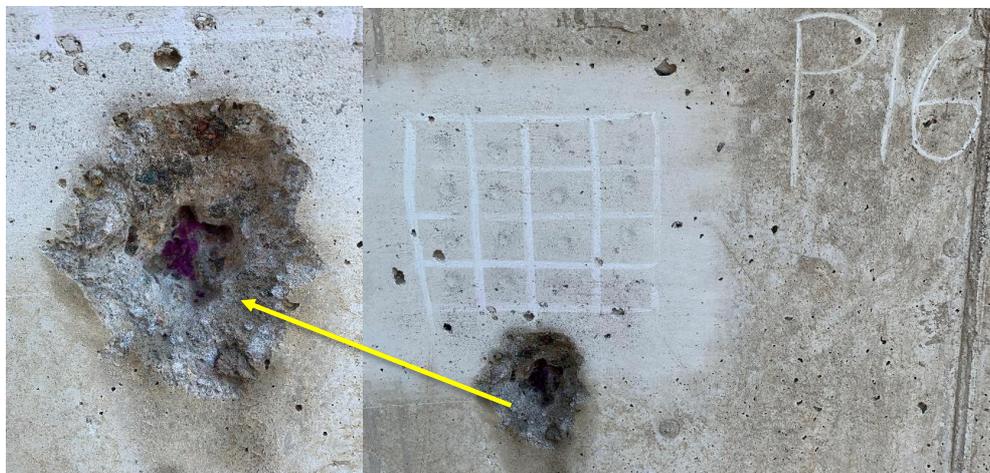
A profundidade de carbonatação está vinculada a porosidade superficial do concreto, trata-se de um indicador de passividade das armaduras. Ou seja, este ensaio tem maior validade em relação aos concretos armados. De modo que, se a espessura de carbonatação é superior a espessura de cobrimento da armadura, a armadura potencialmente encontra-se não mais protegida pela alcalinidade do concreto. Pois, o PH do concreto à profundidade de carbonatação é reduzido, potencializando os efeitos de corrosão do aço.

**Figura 54 – Exemplo de ensaio de profundidade de carbonatação.**

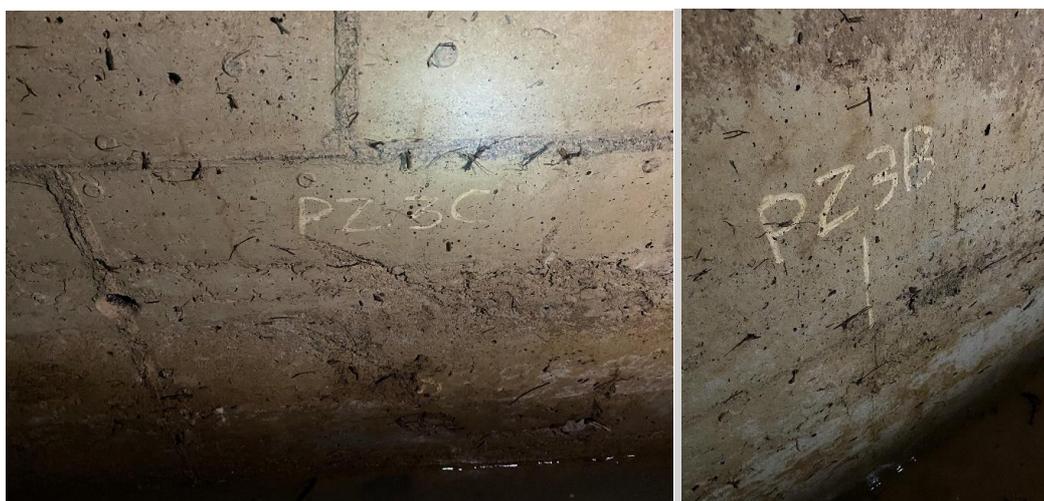
**Figura 55 – Posição de um conjunto de piezômetro na galeria.**

Durante a inspeção não pode ser observado com clareza a posição de cada piezômetro de acordo com o projeto de instrumentos pois a galeria estava inundada. De sorte, foram encontras marcações dentro da galeria que indicam a posição de alguns destes piezômetros. Percebe-se que naquela posição ocorre a espera para a perfuração.

A **Figura 90** indica a marcação encontrada na parede da galeria para o conjunto de piezômetro na posição 3 do projeto.

As perfurações e montagem dos equipamentos são serviços ainda necessários. Destaca-se a perfuração para os piezômetros, pois trata-se de um serviço especializado com equipamento posicionado dentro da galeria.

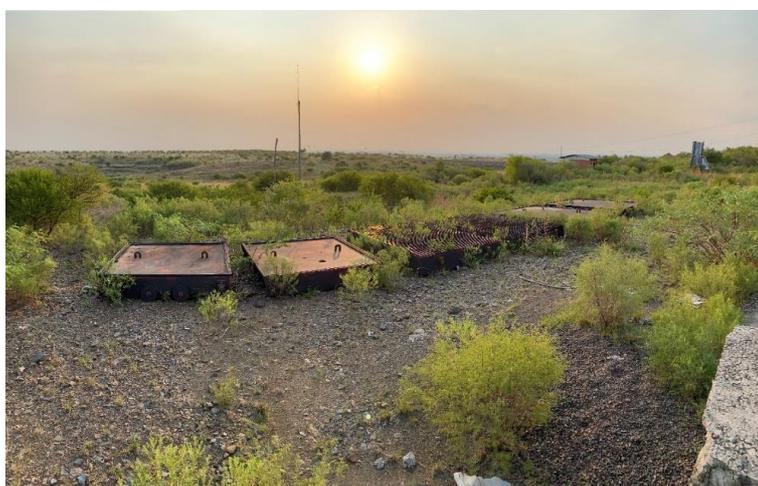
**Figura 58 – Peças para a comporta da tomada d’água e adufa.**

Observando o depósito de peças, que ao menos, desde a paralisação das obras encontra-se sob a ação do intemperismo partes hidromecânicas importantes como as comportas metálicas e as grades, como pode ser observado na **Figura 99**.

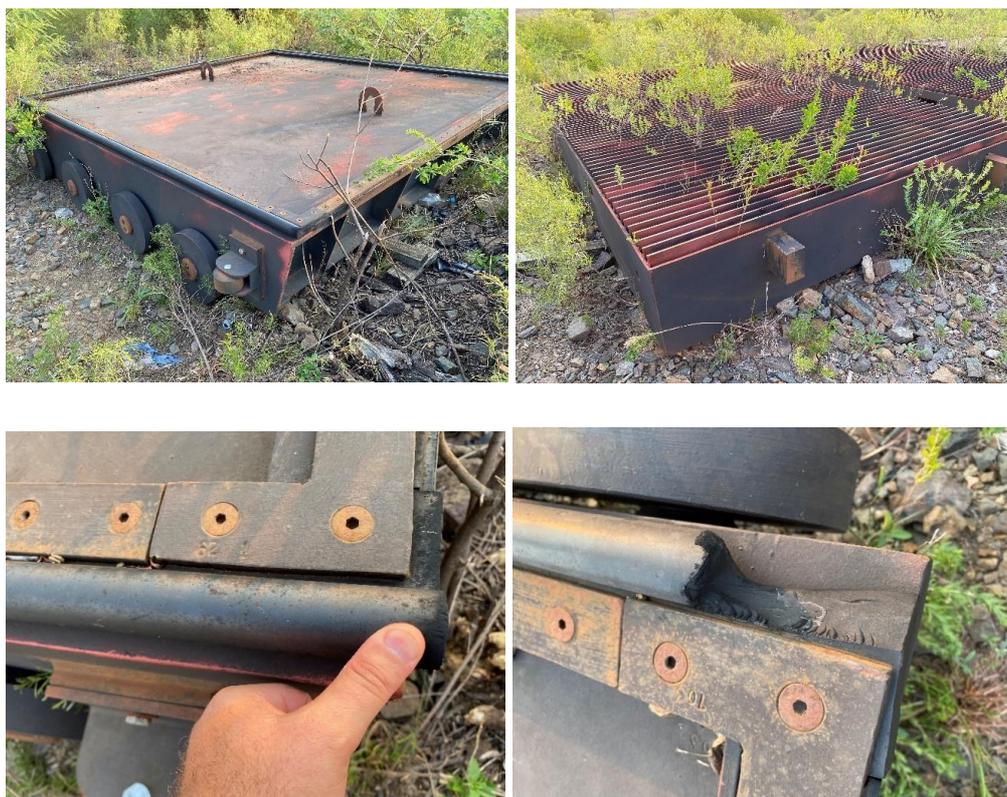
**Figura 59 – Peças para a comporta da tomada d'água e adufa.**

De antemão, nota-se que a peça não está em estado íntegro, apresentado alguns defeitos (ver **Figura 100**) devido a manobras e a ação de exposição ao meio ambiente.

Neste sentido será estabelecido, neste contexto, que tal reaproveitamento não seja possível de ser realizado, uma vez que não se tem controle de quando iniciarão as atividades de obra. Porém, do eventual aproveitamento, ficará a cargo da fiscalização o poder de glosa destas peças ao orçamento. A validação ocorrerá mediante apontamento com relatório que justifique a garantia da utilização destas peças, principalmente as que permanecem durante operação da barragem.

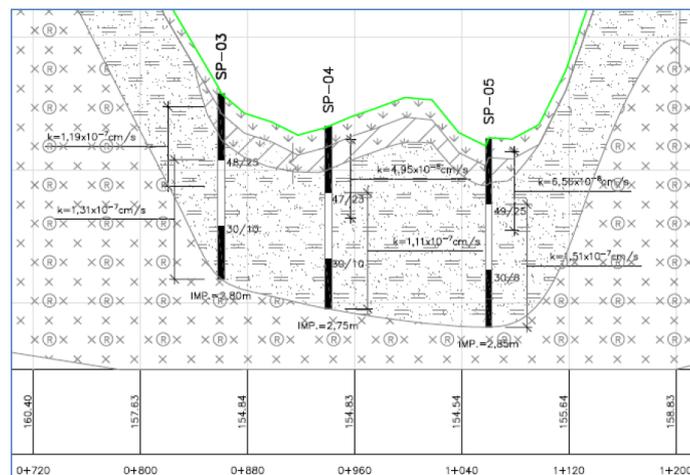
Figura 64 – Perfil geológico/geotécnico junto ao ponto de fuga que cruza a TDA-CI.

Para a posição da TDA-CI o projeto e as validações da supervisão se referenciam por um perfil de sondagens SPT. No entanto, as escavações ultrapassarão estas profundidades (3 m) e atingirão o maciço rochoso.

Na TDA-CI, portanto, deve-se prever ao menos quatro sondagens rotativa para reconhecimento do maciço localmente, uma vez que as estruturas de contenção, que são cortinas atirantadas, deverão passar por estudos geotécnico específicos no que tange, em especial, o entendimento das discontinuidades e grau de fraturamento do maciço rochoso local.

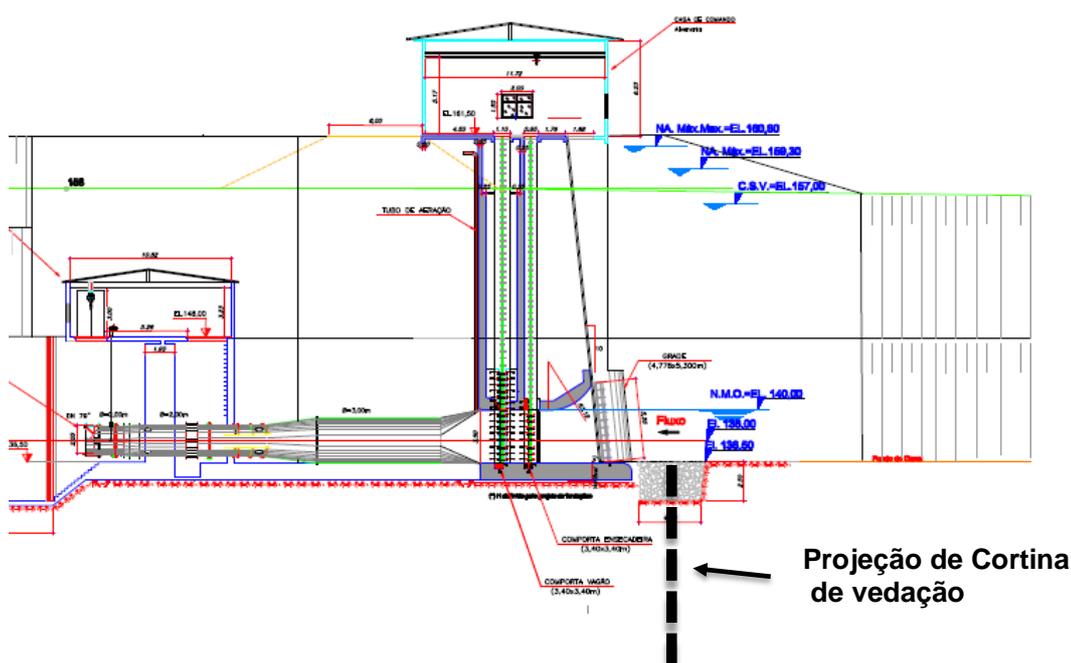
**Figura 65 – Projeção de cortina de vedação potencialmente necessária dada as condições hidrogeológicas.**

De qualquer sorte, deve-se contar com a execução de uma cortina de vedação junto lado de montante da TDA-CI, uma vez que o desnível operacional será de pelo menos 20 m de coluna d'água. Poderá haver necessidade de consolidação lateral em meio a posição das ancoragens da cortina atirantada.

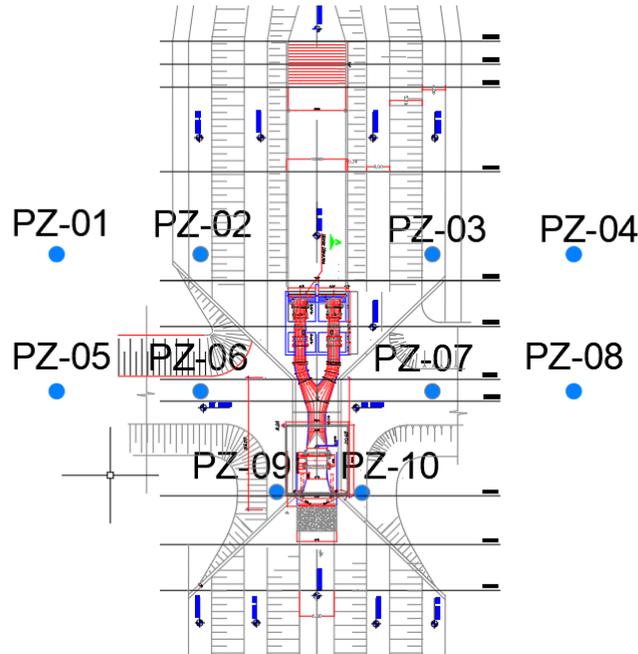
Figura 66 – Posições sugeridas para a piezometrias.

A sugestão tomada para efeito de quantificação foi da execução de linhas com piezômetros a montante e jusante da tomada d'água. Estes piezômetros devem ser instalados a cota que corresponde a linha logo abaixo da fundação.

Outros serviços importantes a serem considerados concerne a instalação de instrumentos como piezômetros para verificação das condições de poro-pressão nos maciços. Sugere-se também a execução de monitoramento das estruturas com instalação de pinos fixados ao topo da estrutura de contenção. A convergência da estrutura deve ser acompanhada desde o início das escavações e deve-se manter pontos de controle para que seja verificado posteriormente.

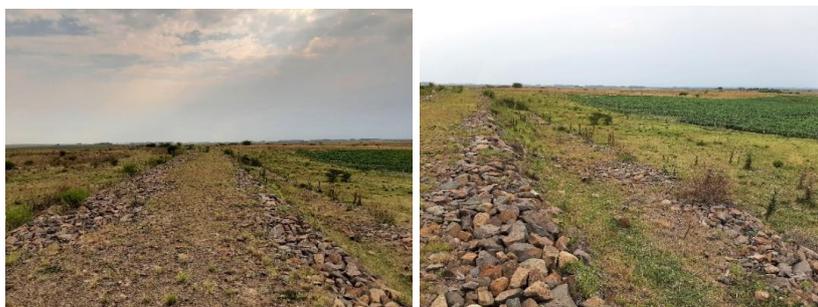
Figura 71 – Aspecto construtivo do dique 1. Imagem direita vista de jusante.

A priori, o dique 1 está com a obra de terraplenagem praticamente finalizada, restando apenas o revestimento primário final e a instalação de defensas metálicas. O aspecto do dique 1 pode ser visto na Figura 71.

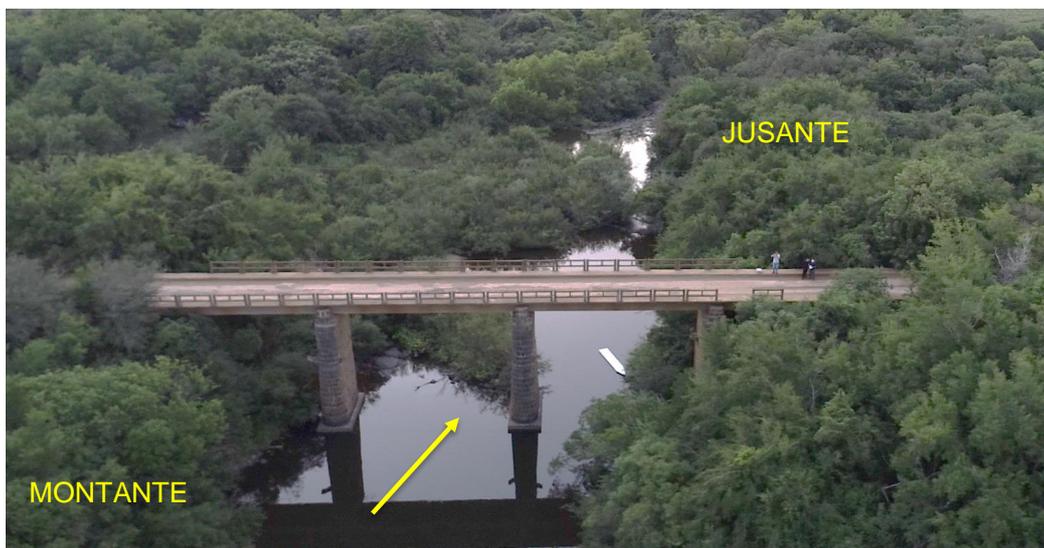
**Figura 84 – Vista aérea da ponte sobre o arroio Taquarembó na ERS-630.**

da ponte nova. No entanto a cota do tabuleiro encontra-se abaixo dos regimes de cheia a partir do enchimento do reservatório. Tal condição hidrológica coloca em risco de deslocamento, principalmente do tabuleiro da estrutura antiga. Neste caso, ocorrendo tal situação, a ponte nova pode sofrer sollicitação incondicionais causando um efeito cascata de colápsos.

**Neste sentido, infere-se a necessidade de demolição da estrutura da ponte existente ao final das construções. Deverá ser previsto tal condição.**
