**CASSIANO** ARQUITETOS

**VISTORIA DOS AMBIENTES DOS  
LABORATÓRIOS NB3 E NB2 DO LACEN/RS**

Porto Alegre, 14 de julho de 2020

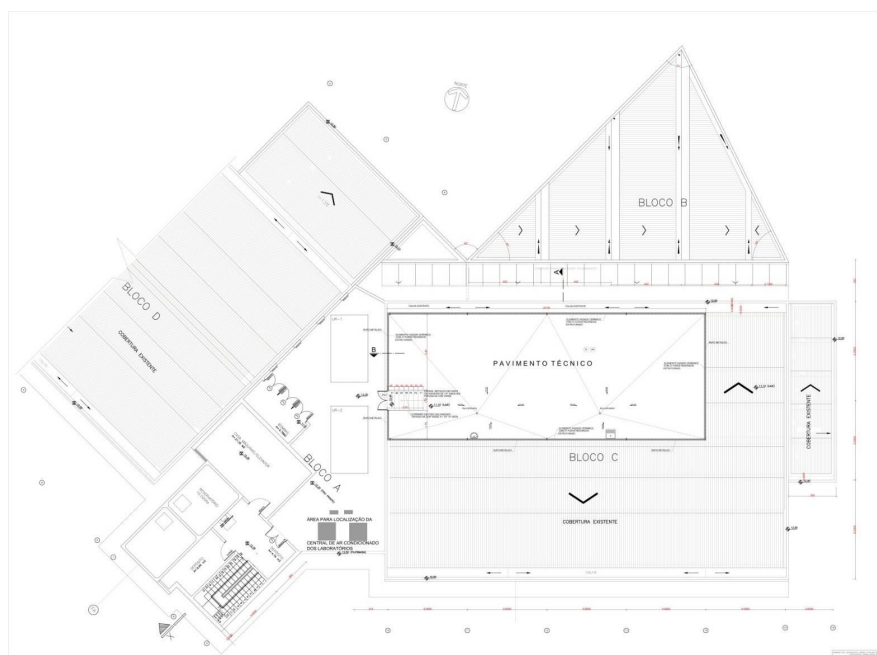
Figura 2 - Planta Baixa do Pavimento Técnico

- Estruturas de suporte apresentam oxidação avançada (Figura 3);
- Os canos dos circuitos elétricos apresentam oxidação (Figura 4);
- As bases em concreto para apoio dos equipamentos e estruturas apresentam desgastes e rachaduras (Figura 5);
- Ralos em mal estado de conservação, inclusive com alguns sinais de entupimento (Figura 6);
- Inexistência de calha coletora para água da chuva (Figura 6);
- Acumulo de água em alguns pontos da cobertura (Figura 7);

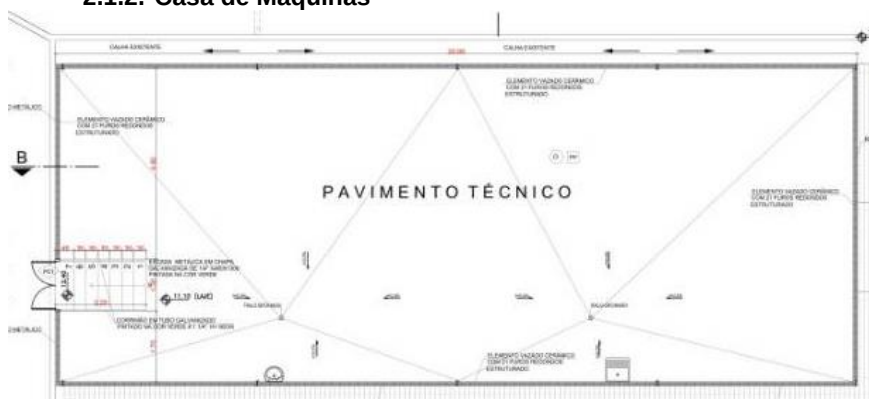
Figura 8 - Planta Baixa Casa de Máquinas

- Muita sujeira, ambiente muito empoeirado, tanto nas paredes quanto no piso (Figura 9);
- Algumas estruturas metálicas que sustentam os dutos apresentam corrosão com ferrugem e desgaste (Figura 10);
- O piso em concreto alisado apresenta áreas desgastadas, com alguns pontos descascando (Figura 11);

- Uma das bases que sustentam a estrutura das tubulações apresenta desgaste e alguns equipamentos não tem uma base com acabamento devido (Figura 12);
- Existe, dentro da casa de máquinas, um local com depósito de lixo. Há ainda um lavatório desativado (Figura 13);
- Iluminação baixa, algumas luminárias soltas e falta de lâmpadas comprometem a visibilidade em alguns pontos (Figura 14);
- Alguns equipamentos possuem estruturas de proteção improvisadas. Apesar da parede de tijolos possuir inclinação para a não entrada de água, acredita-se que em dias de chuva forte com vento, entre um pouco de água no ambiente (Figura 14);
- Portão de acesso a casa de máquinas apresenta muita ferrugem e corrosão (Figura 15);

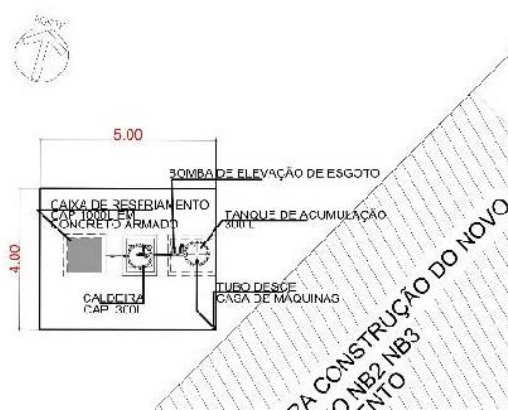
Figura 49 - Planta Baixa da Área das Caldeiras

- Telhado inexistente e estrutura muito danificada;
- Proteções laterais bem danificadas;
- Muitos entulhos no entorno e dentro do espaço das caldeiras;
