**ASSUNTO:** Atualização de vistoria

**ESCOLA:** E.E.E.M. José Joaquim de Andrade

**MUNICÍPIO:** Barão do Triunfo

## RELATÓRIO DE VISTORIA

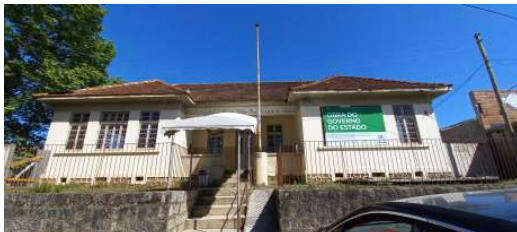
Figura 40: Rampa de acesso entrada da escola em desacordo com a norma (Fotos 11/2023).

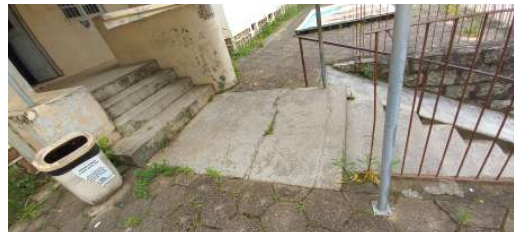
Figura 41: Falta de rampa para acesso ao térreo (Fotos 11/2023).

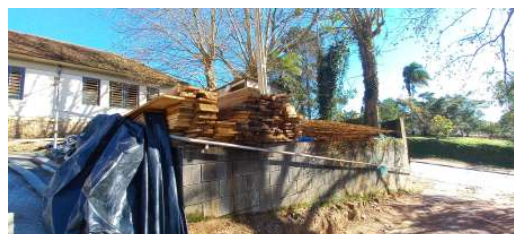
Figura 43: Acesso de PcD a ser reconstruído pelo vizinho.

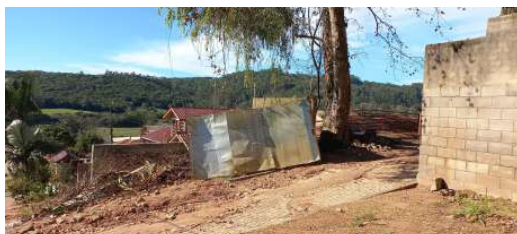
As demandas da escolas continuam as mesmas da vistoria anterior, o único ponto com alterações é o pátio da escola que encontra-se em obra por conta do vizinho lindeiro que está refazendo o muro de contenção, ocupando o pátio da escola. Para realização da obra houve movimentação de terra no terreno da escola, danificando, também, o portão e as circulações externas da escola.

Figura 72: Acesso de veículos com porta danificada.

No entanto segundo a direção da escola foi acordado com o vizinho que o mesmo irá arcar com a recuperação do pátio, circulações e portão danificados e/ou utilizados, conforme já mencionado no relatório de junho/2024. A obra não foi concluída dentro dos prazos previstos devido aos eventos climáticos de maio/2024, segundo a direção da escola estima-se que a obra esteja finalizada dentro de três meses.

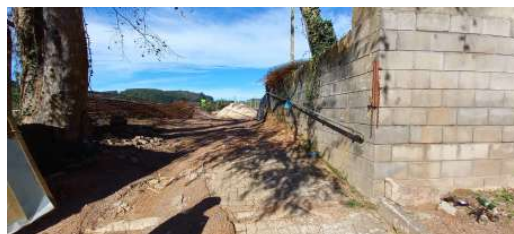
Figura 73: Rampa de acesso de veículos e cadeirantes danificada.

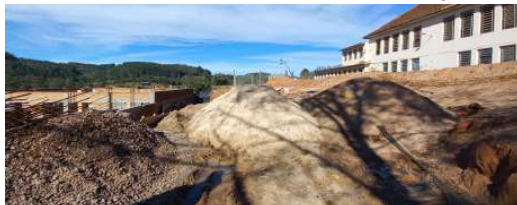
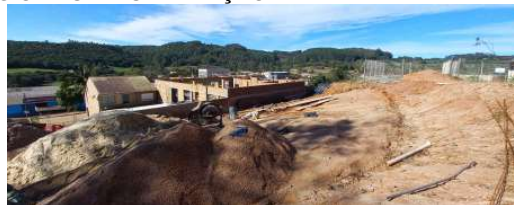
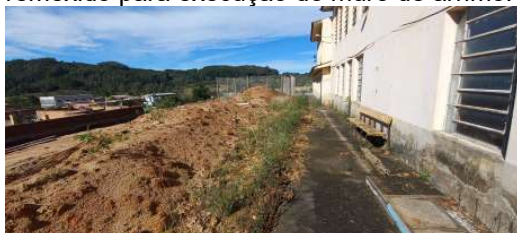
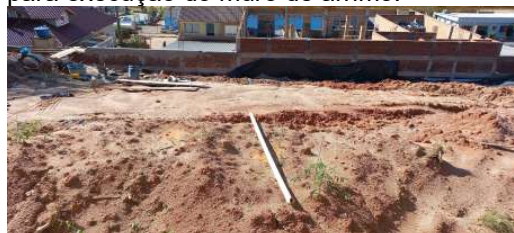
Figura 76: Pátio da escola com solo remexido para execução do muro de arrimo.

Figura 77: Pátio da escola com solo remexido para execução do muro de arrimo.

Figura 78: Pátio da escola com solo remexido para execução do muro de arrimo.

Figura 79: Pátio da escola com solo remexido para execução do muro de arrimo.
