## RELATÓRIO DE VISTORIA TÉCNICA

**OBRA:** Palácio da Polícia – Porto Alegre

**LOCAL:** Av. João Pessoa, 2050, Porto Alegre – RS

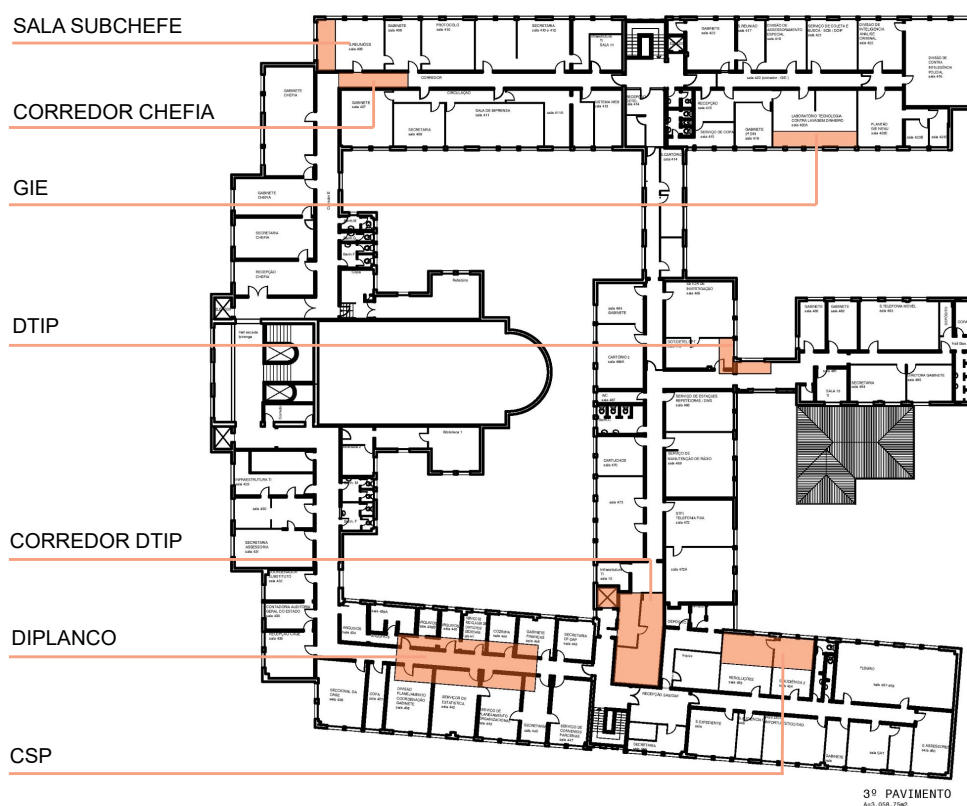
Segue abaixo planta do terceiro pavimento com a localização dos pontos inspecionados na cobertura.

Figura 9: Localização dos pontos de inspeção do telhado.
