**PROCESSO:** 24/2200-0000814-0

**OBJETO:** Recuperação de vigas do Palácio da Polícia

**LOCAL:** Av. João Pessoa, 2050 - Farroupilha

## RELATÓRIO DE VISTORIA TÉCNICA - ESTRUTURAL

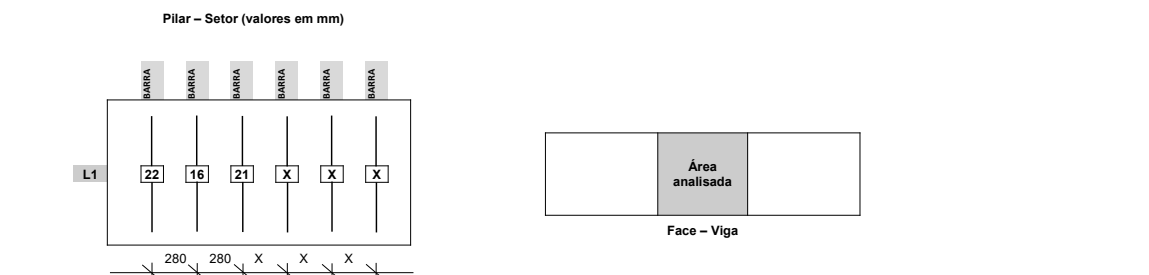
**Crôqui do elemento inspecionado – cota de profundidade**

| Resultados | | |
|---|---|---|
| Leitura média (mm) | Pm | 18,5 |

Um dos critérios normativos ligados à durabilidade diz respeito ao cobrimento das armaduras, disposto no item 7.4.7 da NBR 6118:2014, que é definido em função das condições de exposição da estrutura. O item 7.4.7.2 prescreve que seja respeitado um cobrimento nominal (cobrimento mínimo + tolerância de execução Δc) determinado na tabela 7.2 (ao lado) em função da classe de agressividade ambiental. Porém, permite-se reduzir a tolerância de execução para Δc=5mm quando houver um adequado controle de qualidade, rígidos limites de tolerância durante a execução e estiver explícito, nos desenhos do projeto, esta exigência de controle rigoroso. Assim, nestes casos permite-se a redução em 5mm dos cobrimentos da tabela 7.2.
