## **LAUDO TÉCNICO DE INSPEÇÃO PREDIAL - LTIP**

### **QUARTEL DO COMANDO GERAL DA BRIGADA MILITAR DO RIO GRANDE DO SUL**

**RESPONSÁVEL TÉCNICO: ENG. CIVIL VANDER LEMOS**

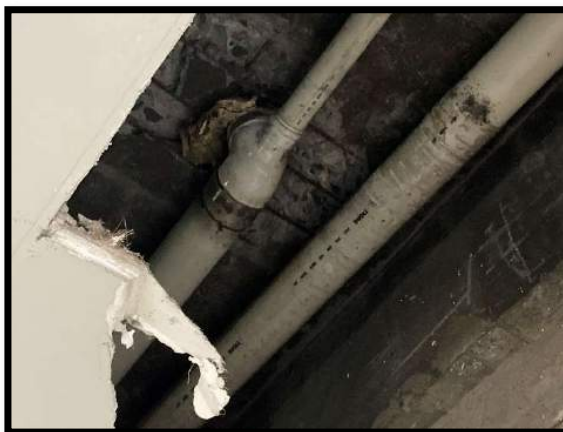
*Figura 3: Armaduras expostas e corte em forro de placas de gesso para possível manutenção de outrora. (sala do alojamento dos oficiais).*

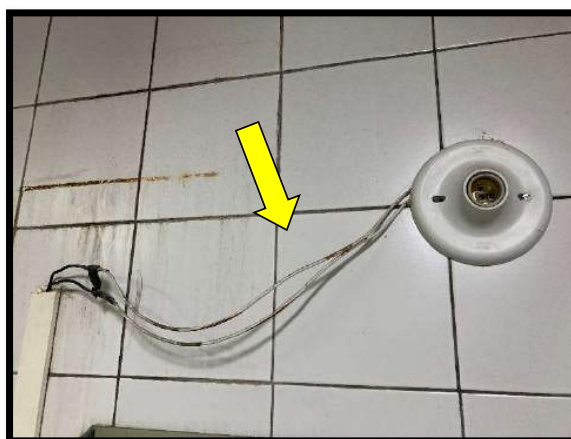
*Figura 4: Fiação aparente (não tubulada) e emendas com falhas de isolamento (Alojamento dos Oficiais).*

Adequação da elétrica predial, principalmente no que se refere ao “prédio 01”, a fim de atender aos requisitos da NBR 5410, através de projeto, orientação técnica e emissão de ART para eventuais intervenções, cujo objetivo é remover completamente as instalações elétricas irregulares, atualizar a demanda de consumo, bem como identificar pontos com eventuais “fugas” de corrente, disjuntores/cabeamentos/eletrodutos subdimensionados, etc. Ademais, sugere-se a revisão destas instalações por meio de um engenheiro eletricista habilitado, de modo a propor possíveis melhorias através da conferência das adaptações realizadas junto aos QD's e demais instalações, as quais provavelmente ocorreram após a concepção da edificação, conforme elucidado nas figuras acima, uma vez que as instalações e manutenções implementadas foram, em sua majoritária parte, executadas de modo falho e não atendendo às boas práticas preconizadas nas normativas vigentes. Deste modo, as mesmas ocasionam um risco iminente aos usuários.

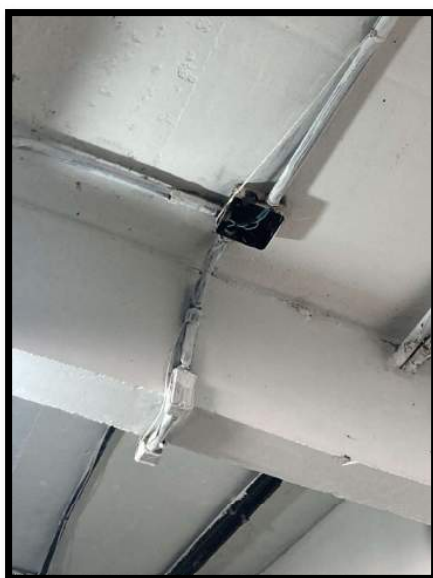
Figura 16: Fiação aparente – falha de manutenção (estacionamento).

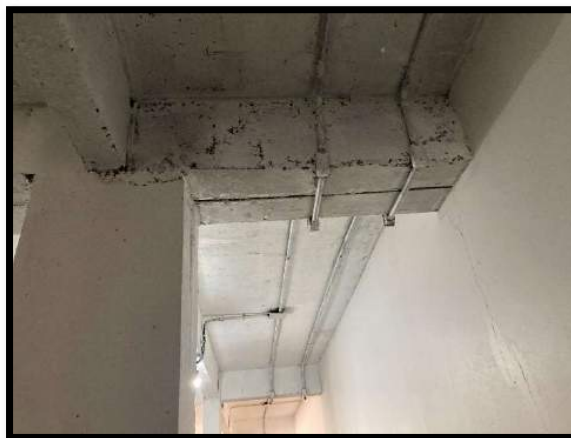
Figura 18: Nichos de concretagem e porosidade elevada dos elementos em concreto armado – ocasionando a redução da vida útil da estrutura (estacionamento).

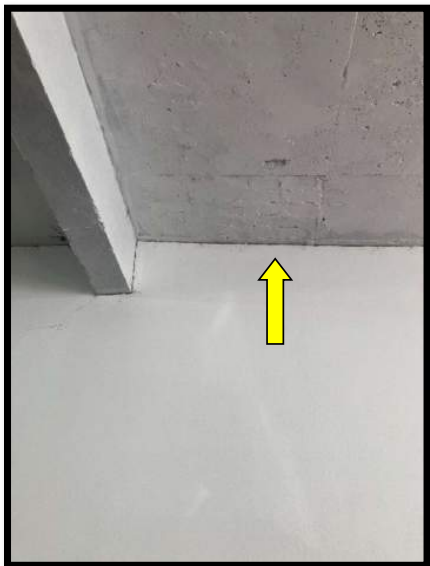
Figura 26: Desligamento entre elementos (estacionamento).

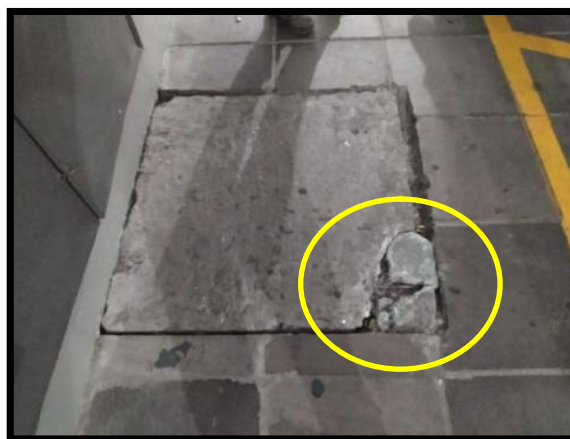
Figura 30: Caixa de inspeção com falhas de manutenção no que se refere à tampa (estacionamento).

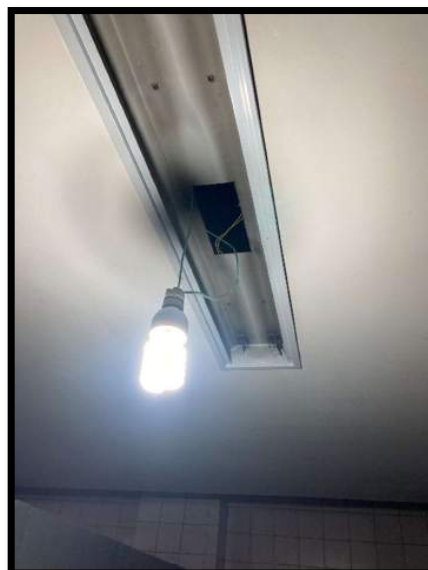
Figura 32: Fiação aparente – falhas de manutenção (vestiário masculino).

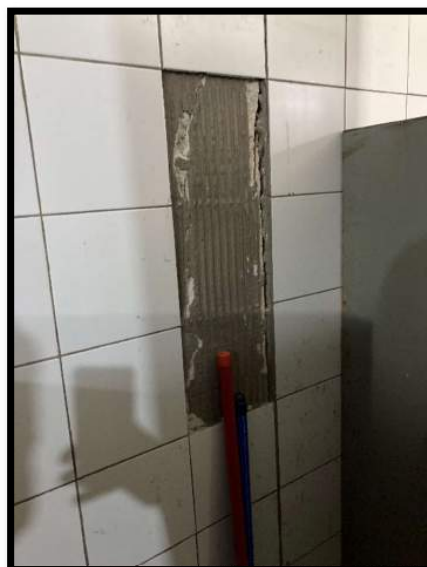
Figura 36: Deslocamento de revestimento cerâmico (vestiário masculino).

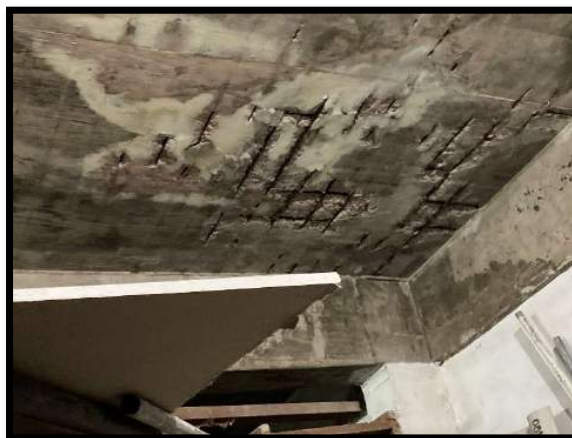
*Figura 46: Armaduras longitudinais das lajes estão expostas e apresentando indícios de oxidação, corrosão, bem como umidade por condensação (depósito de materiais).*

Figura 51: Idem Figura 46. Constata-se também a ocorrência de carbonatação.

Mediante a análise visual, pode-se apurar que o bloco 01 apresenta estado crítico no tocante às armaduras expostas com corrosão de até 40% da área de aço em determinados vergalhões. Desse modo, torna-se necessário recompor a seção original de concreto (ou até aumentar, configurando um reforço estrutural, em determinados casos), com finalidade de assegurar o desempenho estrutural do sistema por meio do acréscimo de novas armaduras (longitudinais e transversais). Ademais, a ABNT NBR 6118 salienta: “A *abertura máxima característica  $W_x$  das fissuras, desde que não exceda valores da ordem de 0,2mm a 0,4mm, (conforme tabela 13.3) sob ação das combinações frequentes, não tem importância significativa na corrosão das armaduras passivas*”. Desta forma, compreende-se que se trata de uma estrutura que apresenta anomalias, recomendando-se o escoramento das áreas de influência junto às fissuras longitudinais situadas nas lajes, recuperação ou reforço estrutural das áreas que apresentam corrosão/oxidação, assim como a aplicação de camada de, ao menos dois centímetros de revestimento argamassado com película de pintura em todos os elementos em concreto armado com alto teor de porosidade, principalmente no que se refere à garagem do pavimento térreo, uma vez que a emissão de gases poluentes provenientes dos veículos ascensionam as reações junto às armaduras e, portanto, acarretam na redução da vida útil da supra-

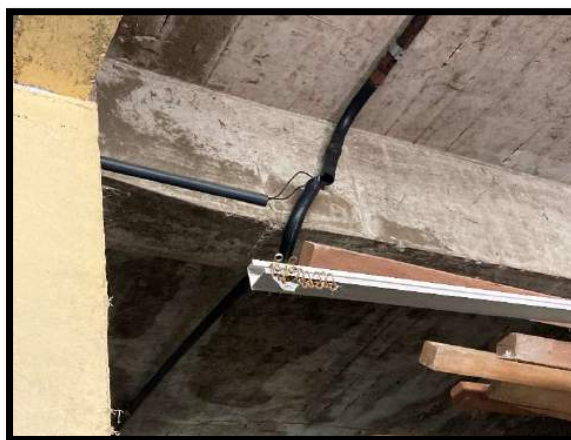
Figura 56: Armaduras expostas e instalações elétricas irregulares (depósito de materiais).

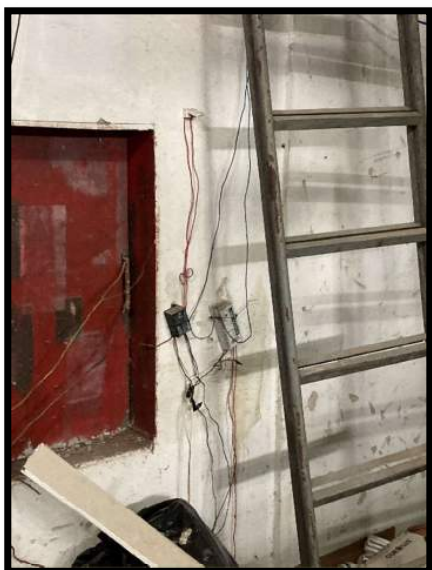
*Figura 58: Fiação aparente e instalações elétricas irregulares (depósito de materiais).*

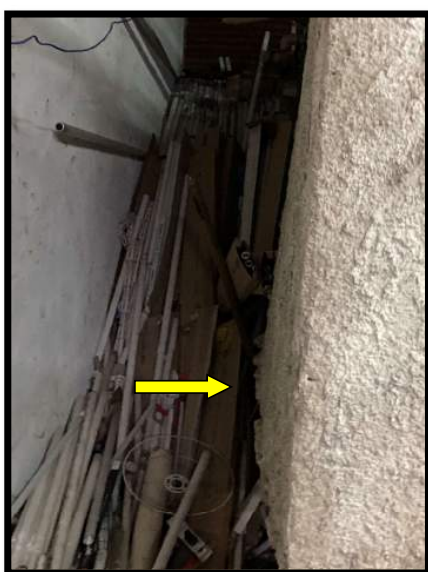
Figura 63: Deformação em estrutura de reservatório inferior desativado (depósito de materiais).

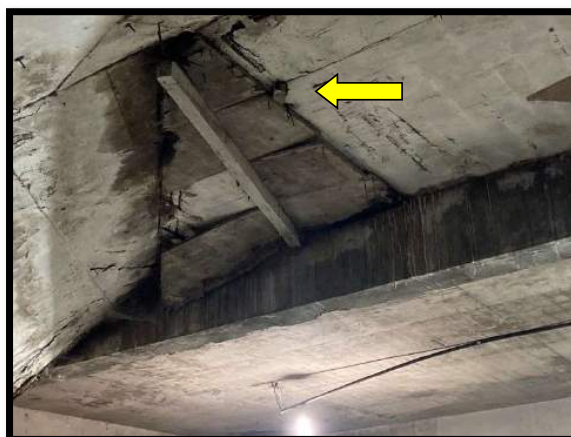
Figura 68: Armaduras expostas na laje. Ademais, a própria desforma da área não foi executada completamente (depósito de materiais).

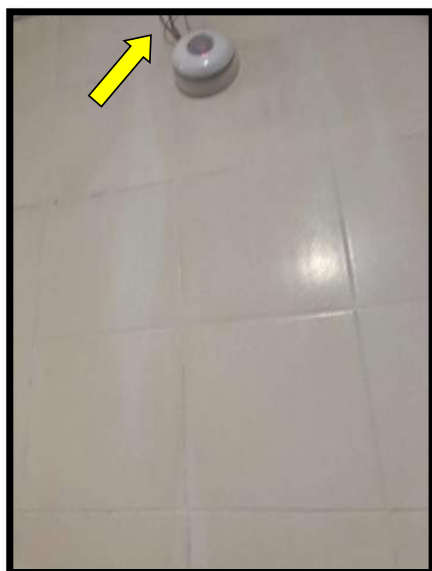
Figura 74: Fiação aparente (não tubulada) - sanitário masculino.

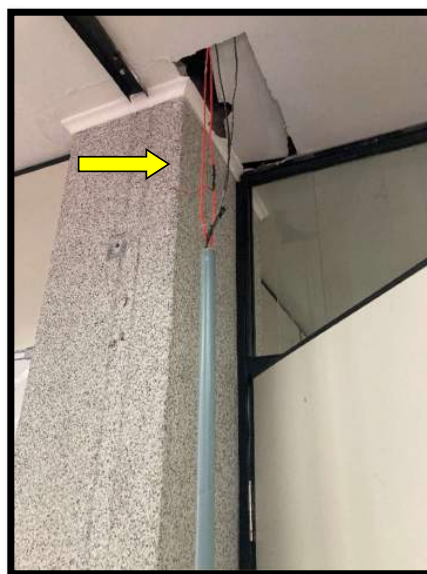
Figura 77: Fiação aparente (não tubulada) - departamento de informática.

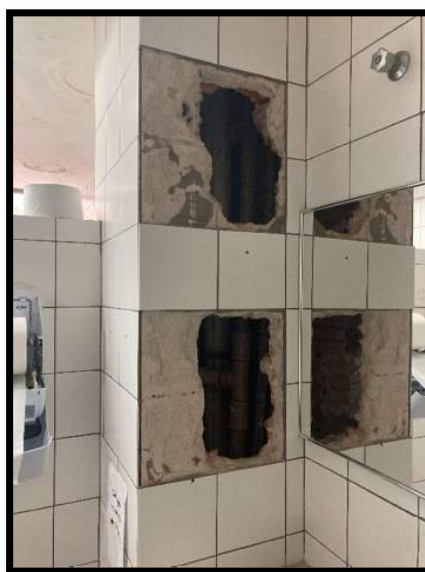
Figura 82: Remoção de azulejos e alvenaria de shaft – caracterizando uma falha de manutenção (sanitário feminino).

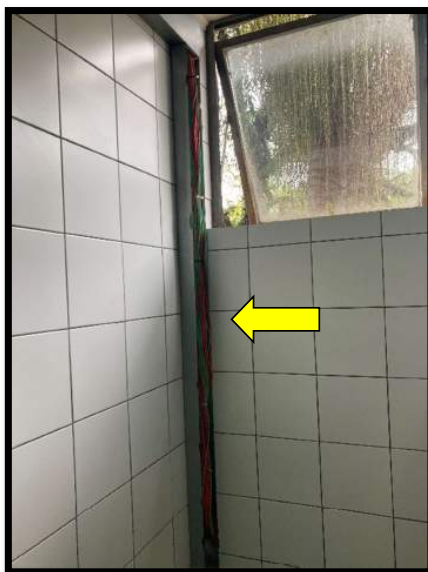
Figura 83: Fiação aparente (sanitário feminino).

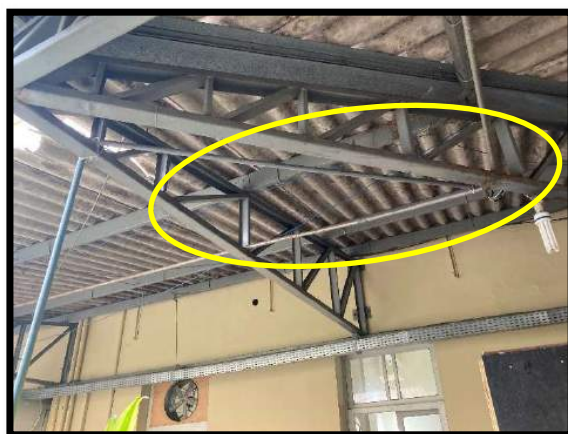
Figura 95: Instalações elétricas irregulares (fiação aparente em contato direto com material condutor de eletricidade – estruturas metálicas sem aterramento) e falhas de manutenção em relação à pintura das estruturas metálicas, de modo a diminuir a vida útil dos elementos (área de acesso entre prédios).

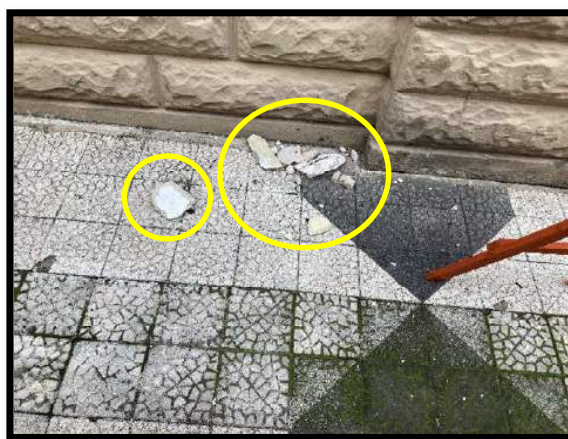
*Figura 115: Fragmentos de revestimentos desprendidos da sacada situada junto ao passeio público – Rua dos Andradas – registrados em 05/10/2020.*

As fachadas demandam de manutenções corretivas, visto o estado atual de conservação, conforme os registros fotográficos assinalados acima. Ainda, recomenda-se que suceda com urgência as manutenções junto às sacadas do “prédio 03”. De imediato, sugere-se o reforço do isolamento das áreas junto ao passeio público (até tais medidas corretivas) através da afixação de tapumes. Para mais, também frisamos a necessidade de manutenção dos telhados, dado as ocorrentes infiltrações, assim como a deterioração de diversos componentes. Além disso, ressalta-se a ocorrência de falhas de manutenção em relação aos elementos de funilaria, tal qual reparos

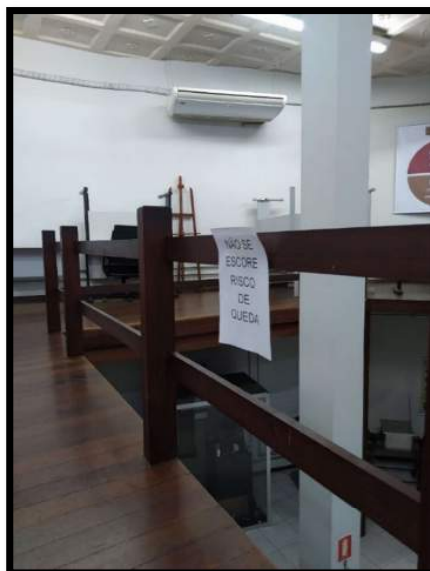
Figura 118: Guarda-corpos apresentando fragilidade mediante a aplicação de cargas horizontais – recomenda-se o atendimento à NBR 14718:2019 (Mezanino).

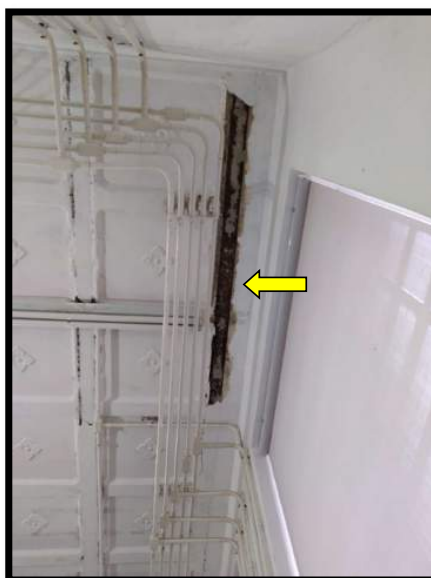
Figura 119: desprendimento do revestimento de teto – configurando risco aos usuários (Museu da BM).

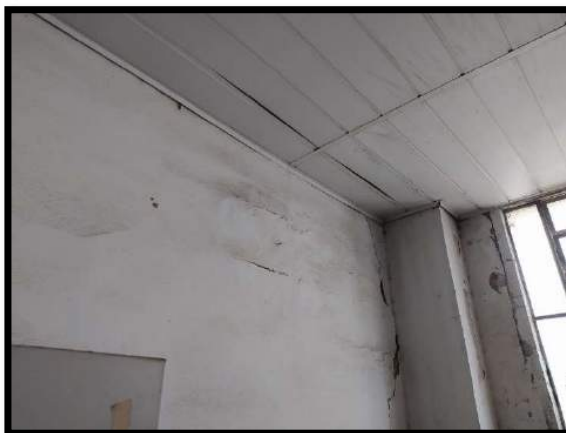
*Figura 122: formação de bolhas em película de pintura e incidência de falta de aderência do revestimento argamassado – a percussão manual detecta sons cavos (Museu da BM).*

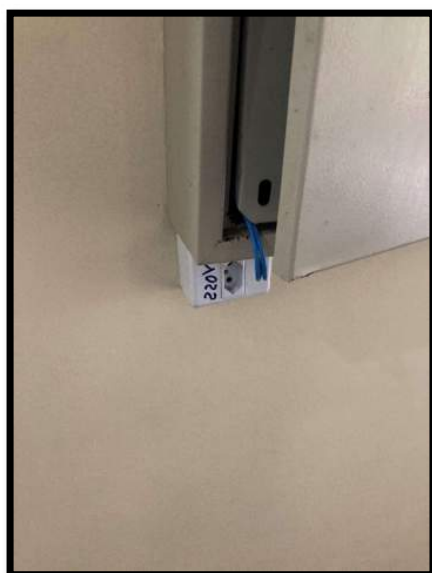
*Figura 126: Cabeamento aparente, CD entreaberto e instalação irregular de tomada.*

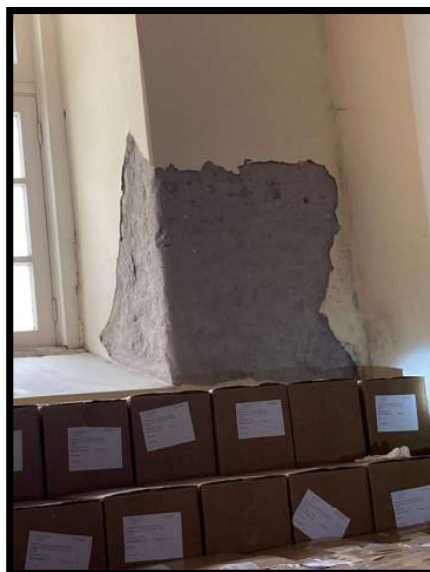
*Figura 128: Revestimento interno sem película de pintura (sala PM3 / PROERD).*

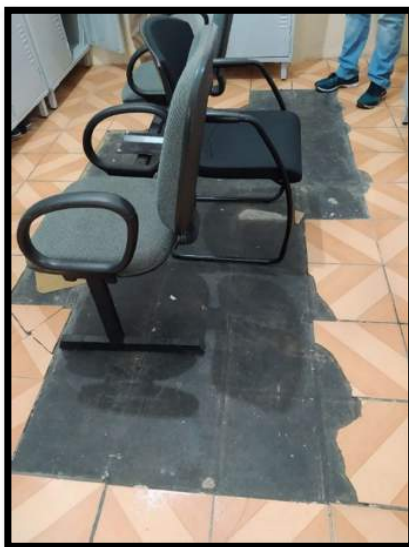
Figura 133: Falha de manutenção do piso cerâmico (vestiário).

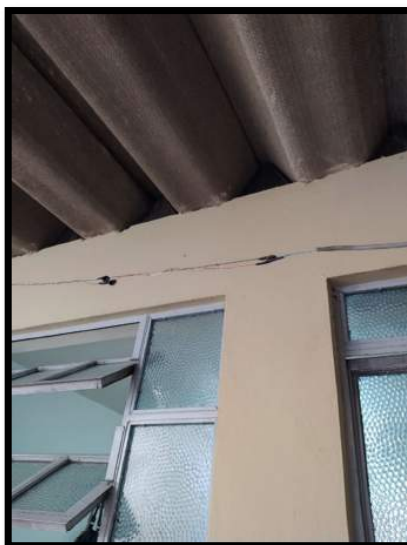
Figura 135: fachada do recinto da empresa terceirizada (serviço de higienização) – presença de cabeamento não tubulado e emendas irregulares.

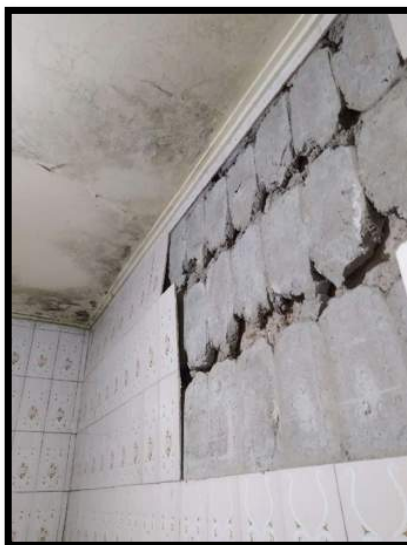
Figura 136: Deslocamento de azulejo (recinto de empresa terceirizada de higienização).

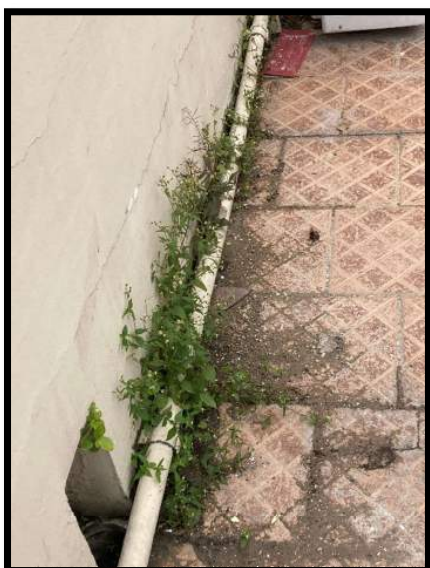
*Figura 141: Vegetação parasitária em terraço denotando uma falha de manutenção.*

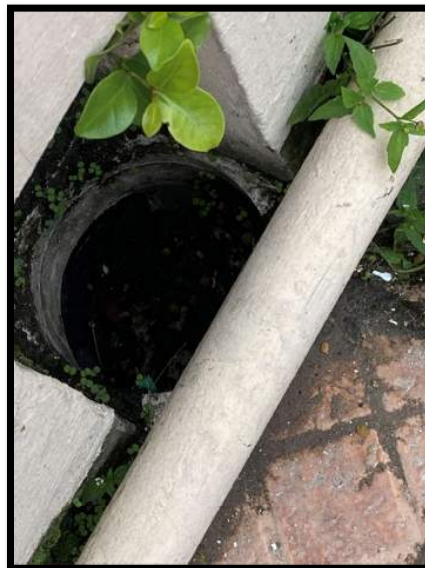
*Figura 142: Tubo de queda pluvial parcialmente obstruído (terraço).*

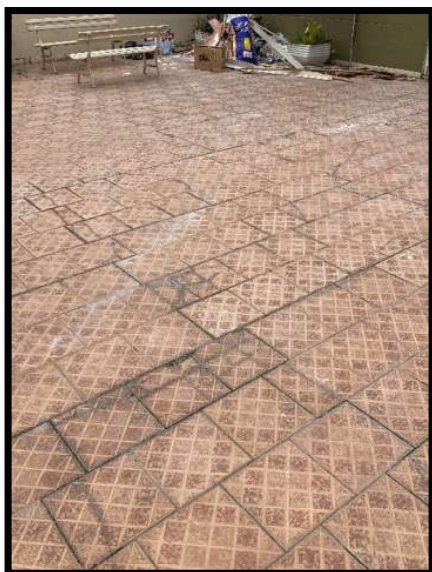
Figura 143: Revestimento cerâmico com avarias e falhas de aderência (som cavo) – terraço.

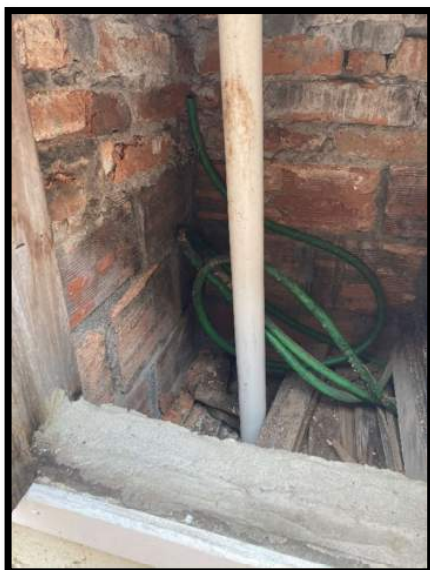
*Figura 147: Acúmulo de entulhos junto à coluna de ventilação cloacal.*

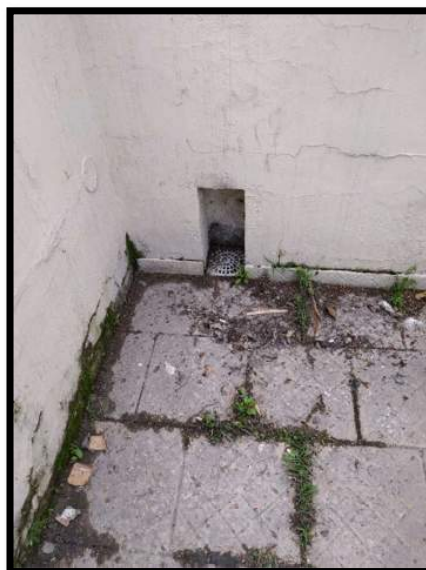
*Figura 148: Falhas de manutenção e limpeza junto ao terraço – presença de vegetação parasitária.*
