## RELATÓRIO DE VISTORIA

**Processo:** PROA 19/1204-0021323-5  
**Assunto:** RELATÓRIO DE VISTORIA  
**Local:** DELEGACIA DE POLÍCIA  
**Município:** DOM PEDRITO/RS  
**CROP:** 13ª CROP – BAGÉ/RS

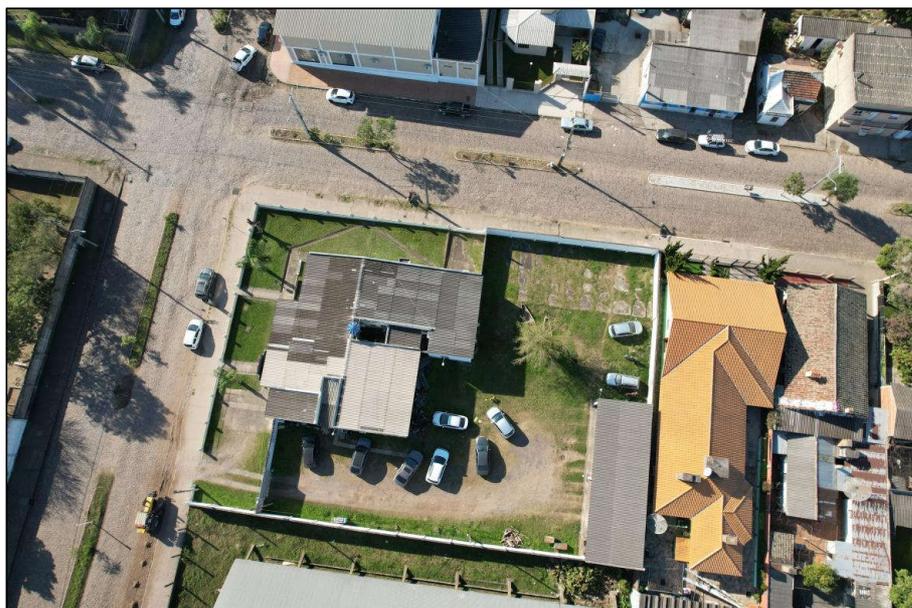
**Figura 02 / Imagem aérea do terreno da Delegacia de Polícia**

telhas de fibrocimento (**com amianto**) do tipo ondulada que apresentam **FALHAS NA FIXAÇÃO E VEDAÇÃO**. Constatamos que o modelo de cumeeira instalada no local possui ângulo diferente do verificado nos planos inclinados da cobertura, esta **ANOMALIA** está ocasionando o surgimento defrestas nos encaixes entre as cumeeiras e as telhas, esta inconformidade contribui diretamente para a má vedação da cobertura. Identificamos telhas de fibrocimento (**com amianto**) do tipo ondulada 6mm, quebradas, trincadas, furadas e remendadas, além de parafusos soltos, quebrados, carcomidos pela ferrugem e arruelas de borracha ressecadas ou faltantes que originam **FALHAS NA FIXAÇÃO E VEDAÇÃO**. Verificamos a existência de **FALHAS NA FIXAÇÃO** na manta asfáltica instalada sobre as frestas existentes entre a alvenaria e o telhado, o modelo instalado do tipo aluminizado não resiste muito tempo, resseca, deforma e perde aderência quando fica exposto as intempéries e variações climáticas, deixando de ser eficiente contra os vazamentos, não cumprindo a função a qual foi destinada que é a vedação. A cobertura foi reformada recentemente, empregando telhas de fibrocimento do tipo ondulada (**sem amianto**), mas não obteve êxito na resolução dos problemas, estando o telhado em desacordo com as normas e orientações técnicas vigentes em razão da inclinação ser inferior os parâmetros recomendados pelos fabricantes de telhas de fibrocimento do tipo ondulada. Visando a alteração do modelo de telha a ser instalada no local, torna-se necessária a execução de reforma geral na cobertura da delegacia (**MANUTENÇÃO CORRETIVA**). As telhas translúcidas em polipropileno instaladas estão ressecadas devido a ação do tempo, perdendo a capacidade de iluminação constante e incidência de luz. Não foi possível examinar detalhadamente as condições em que se encontra o madeiramento que compõe a estrutura de sustentação do telhado, mas por meio da inspeção visual foram identificadas pequenas deformações aparentes e sinais evidentes de patologias que podem comprometer a estabilidade estrutural da cobertura. Na vistoria realizada para averiguar o nível de comprometimento da cobertura em razão do destelhamento ocorrido recentemente, constatamos que grande parte da estrutura de sustentação sofreu danos severos que se agravaram no decorrer do tempo, devido a exposição climática que ocasionaram o encharcamento do madeiramento. O prédio possui sistema de coleta e distribuição de esgoto pluvial precários que podem ocasionar o surgimento de novas patologias.

Uniformizar e integrar os planos inclinados da cobertura para eliminar recortes e arremates desnecessários que são fatores de risco para o surgimento de novas infiltrações. Instalar cumeeiras compatíveis com o modelo de telhas a ser instalado, respeitando o ângulo de declividade do telhado a ser executado, eliminando as frestas nos encaixes entre as telhas e cumeeiras, contribuindo diretamente para vedação da cobertura.

Adicionar mais parafusos que o recomendado pelo fabricante, para dar maior fixação nas telhas a serem instaladas devido a incidência de vendavais na região que tem ocasionado danos recorrentes na cobertura. Instalar rufos e arremates com chapa de ferro galvanizado nas emendas da cobertura com as alvenarias para eliminação dos problemas de fixação.
