**CONTRATAÇÃO DE ORÇAMENTAÇÃO, DE REVISÃO DE  
PROJETO EXECUTIVO E DE ELABORAÇÃO DOS  
TERMOS DE REFERÊNCIA CONSTRUTIVO E AMBIENTAL  
DA BARRAGEM DO ARROIO TAQUAREMBÓ - RS**

**RELATÓRIO DE INSPEÇÃO E AVALIAÇÃO TÉCNICA DE PROJETOS**

22 de março de 2022

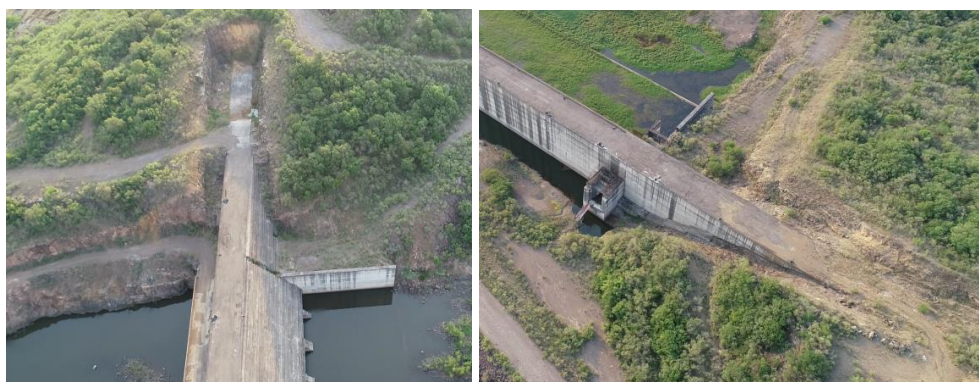
A ombreira direita demostra-se adequada para a conclusão dos trabalhos de alteamento, embora também deva ser respeitada as indicações de projeto. A **Figura 10** mostra as duas ombreiras em questão. Nitidamente percebe-se um encaixe mais saliente para a ombreira esquerda, com escavação em solo mais pronunciada.

**Figura 10 – foto panorâmica, da ombreira esquerda e direita, respectivamente.**

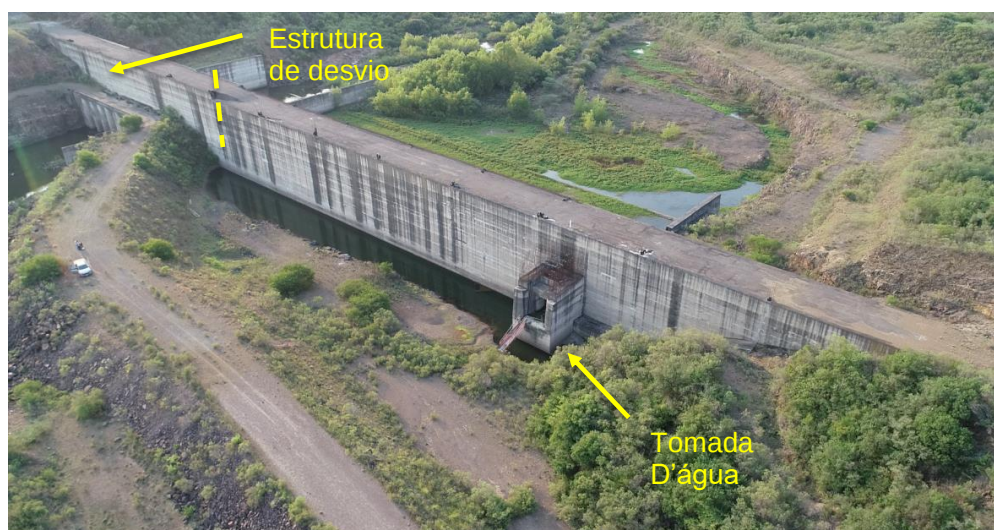
**Figura 29 – Vista panorâmica da face de montante pelo lado direito.**

Deverá ser previsto a execução de reparos junto a face de montante. Uma vez que se percebe necessidade de melhor acabamento e potencialmente deve-se revisar intervenções de recuperação de trincas na face. Para isso, deve ser previsto inicialmente a limpeza da face com jato de água e posteriormente a realização de mapeamento de manifestações patológicas, efetuando a marcação de reparos na face com spray para efeito de quantificação precisa.

Os reparos a serem quantificados referem-se na grande maioria à fechamentos de nichos abertos da fixação de andaimes. Deve haver necessidade de reparos superficiais, eventualmente de reparos profundos e injeções localizadas. Recomenda-se a pintura hidrofugantes e de impregnação impermeabilizante no concreto.

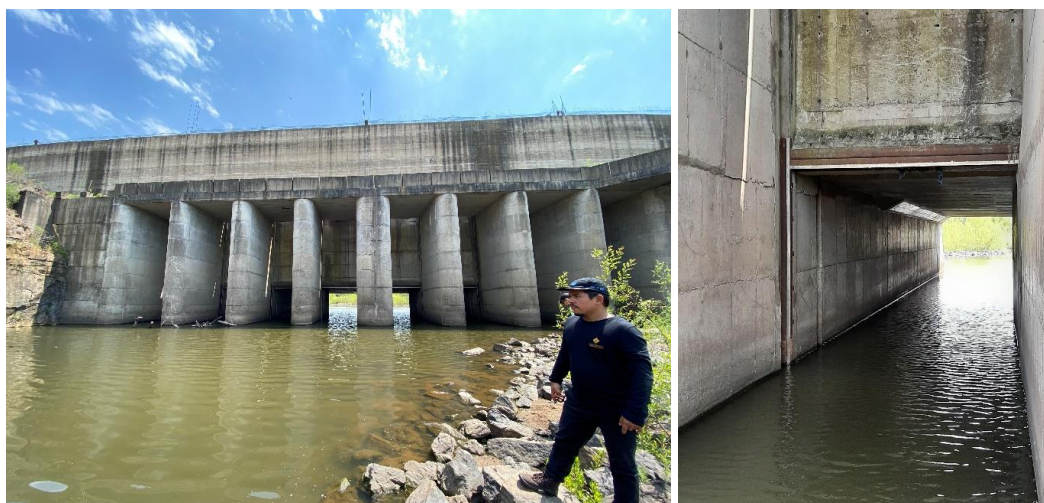
Figura 33 – Adufa (estrutura de desvio do arroio) vista de baixo e detalhe dos nichos das comportas.

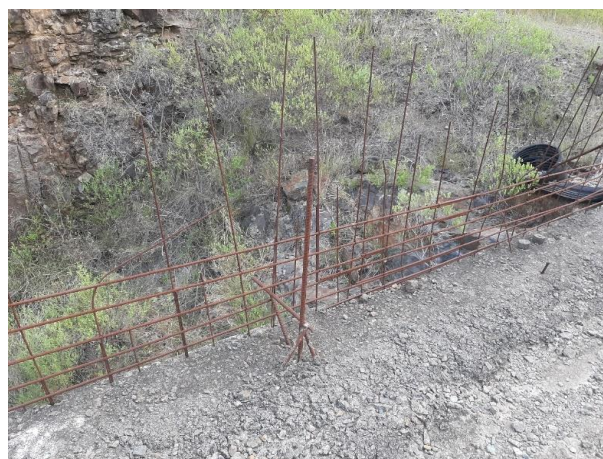
**Figura 46 – Detalhe da armadura da face de montante, observada as esperas no topo da barragem.**

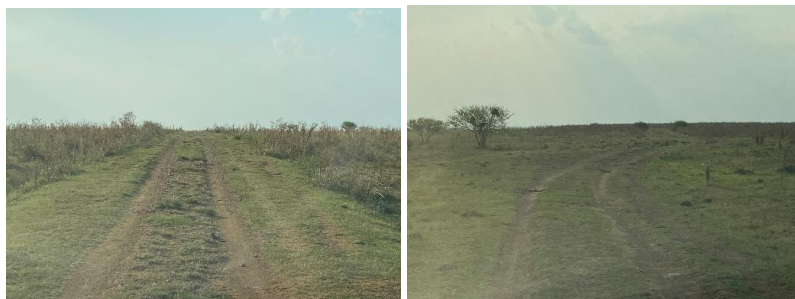
**Figura 72 – Aspecto construtivo do dique 3 e 4.**

Cabe relatar que o dique 1 e o dique 2 apresentam pontos com terrenos de substituição mais profundos, formando cut-offs. Não se tem registro da execução destes cut-offs para os diques. A priori são apenas locais de deposição sedimentar e orgânica (pontos muito baixos) que são removidos em função da estabilidade dos taludes e deformabilidade longitudinal da estrutura. Sugere-se a conferência de linearidade topográfica no instante em for realizado os revestimentos para o caso dos diques já alteados.

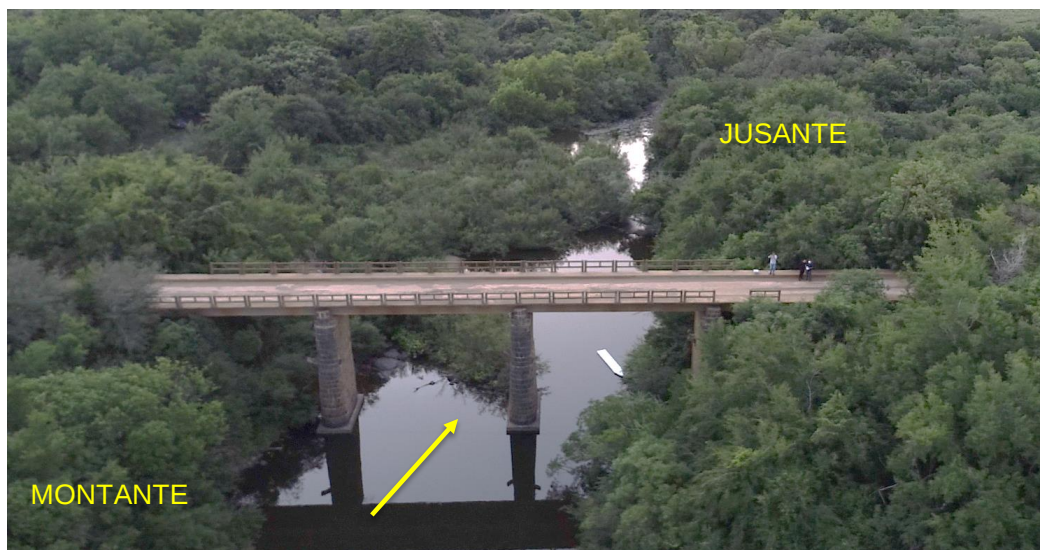
**Figura 84 – Vista aérea da ponte sobre o arroio Taquarembó na ERS-630.**

da ponte nova. No entanto a cota do tabuleiro encontra-se abaixo dos regimes de cheia a partir do enchimento do reservatório. Tal condição hidrológica coloca em risco de deslocamento, principalmente do tabuleiro da estrutura antiga. Neste caso, ocorrendo tal situação, a ponte nova pode sofrer solicitação incondicionais causando um efeito cascata de colápsos.

**Neste sentido, infere-se a necessidade de demolição da estrutura da ponte existente ao final das construções. Deverá ser previsto tal condição.**
