**CONTRATAÇÃO DE ORÇAMENTAÇÃO, DE REVISÃO DE  
PROJETO EXECUTIVO E DE ELABORAÇÃO DOS  
TERMOS DE REFERÊNCIA CONSTRUTIVO E AMBIENTAL  
DA BARRAGEM DO ARROIO TAQUAREMBÓ - RS**

**RELATÓRIO DE INSPEÇÃO E AVALIAÇÃO TÉCNICA DE PROJETOS**

22 de março de 2022

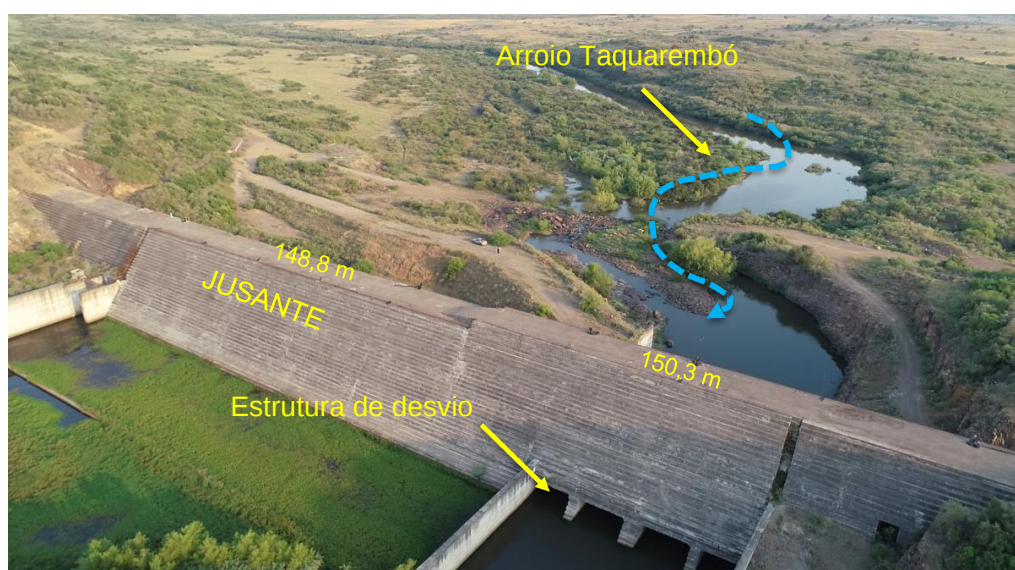
**Figura 5 – foto panorâmica, lado jusante da barragem do Taquarembó.**

Observa-se a necessidade de complementação da estrutura, segundo o projeto de engenharia. A barragem foi executada até a cota 150 m até o bloco 11 e 148,7 m após o bloco 11. Enquanto a cota final do vertedor está na 157 m e as ombreiras na 161 m. Embora a parte mais dispendiosa da obra já esteja executada, não existe qualquer possibilidade de operacionalidade, em termos

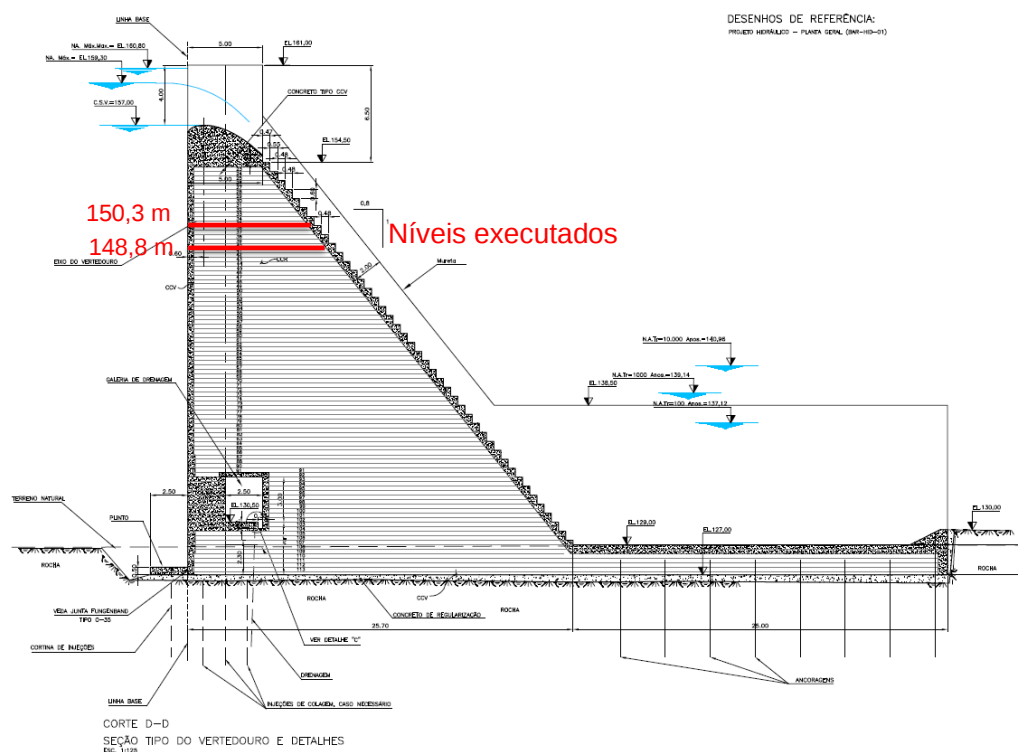
Figura 6 – Seção transversal na posição do vertedor, indicando as cotas executadas.

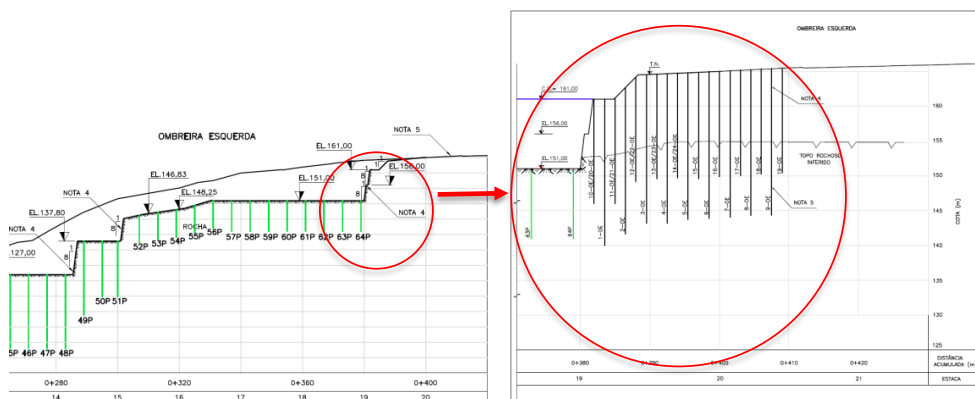
Naturalmente a região das ombreiras apresentam propriedades mecânicas inferiores ao centro da barragem. Vale destacar a ombreira esquerda que apresenta uma faixa contínua de decomposição de rocha (formação de solo), correspondente a uma intrusão associada a uma descontinuidade mais sensível ao intemperismo. O fato é que o maciço de CCR encosta nesta posição. Deve-se averiguar as condições, especialmente de capacidade de carga e de permeabilidade do maciço para que esta porção não seja empecilho após operação de enchimento do reservatório.

**Figura 9 – injeções de consolidação (projeto de engenharia, 2009).**

Neste caso, complementações de injeções de consolidação inclinadas e verticais ainda podem ser necessárias até mesmo além do que está especificado em projeto (ver Figura 9). Para isso, estudos específicos neste local devem ser conduzidos para aferir quantitativos complementares e averiguar a situação atual.

Dentro dos estudos necessários haverá necessidade de investigações complementares com sondagem mista (2 pontos), ensaio de perda d'água em furo de sondagem e geofísica por caminhamento elétrico (complementar – 2 linhas de 40m) do maciço atual, de modo a mapear o executado e diagnosticar a necessidade de injeções.

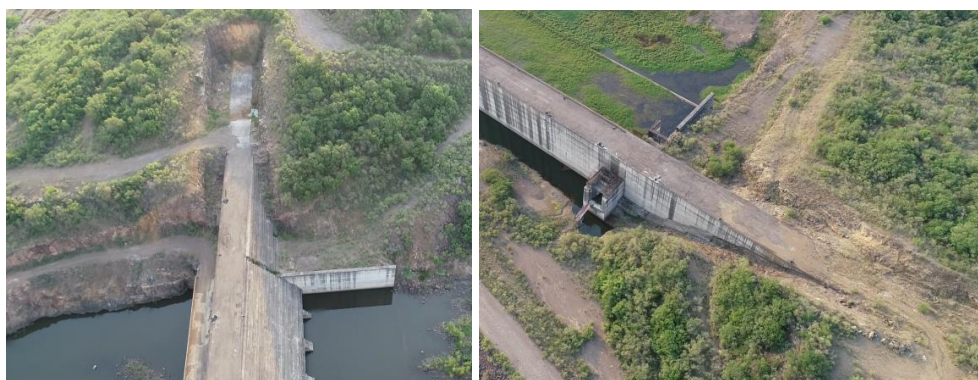
A ombreira direita demostra-se adequada para a conclusão dos trabalhos de alteamento, embora também deva ser respeitada as indicações de projeto. A **Figura 10** mostra as duas ombreiras em questão. Nitidamente percebe-se um encaixe mais saliente para a ombreira esquerda, com escavação em solo mais pronunciada.

**Figura 10 – foto panorâmica, da ombreira esquerda e direita, respectivamente.**

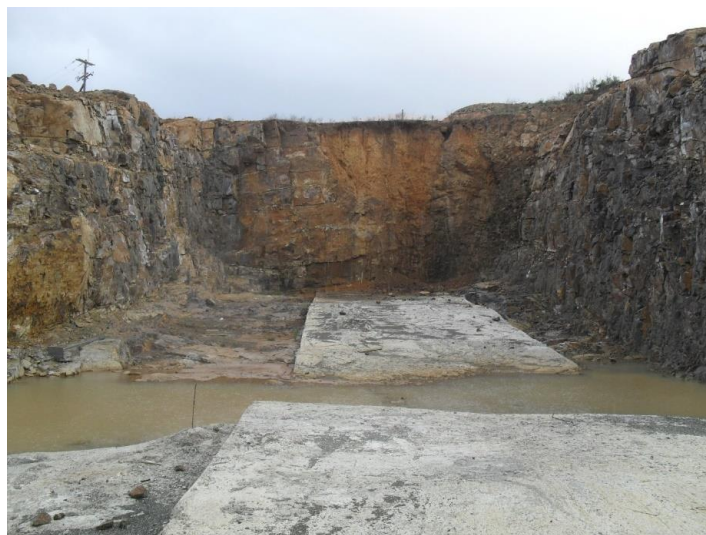
**Figura 11 – foto de detalhe da ombreira esquerda durante execução (foto de 2010).**

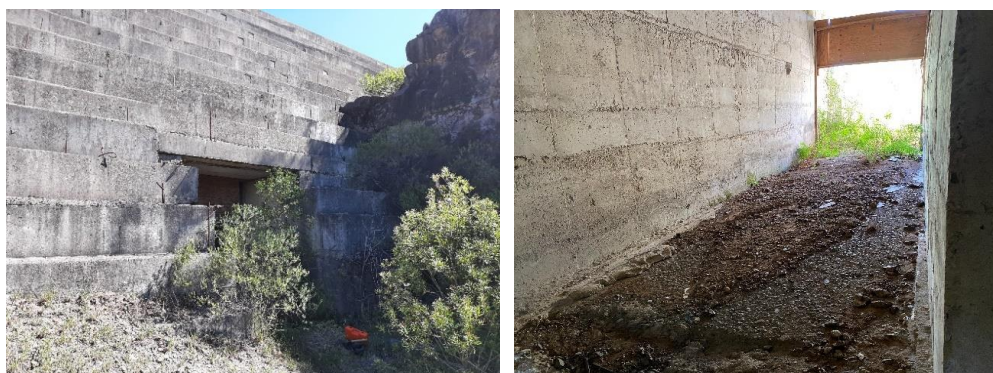
Primeiramente, nota-se que os acessos a galeria estão abertos, não há portões de impedimento à entrada e saída, como pode ser observado na **Figura 17**.

**Figura 17 – entradas/saídas da galeria de inspeção e drenagem das fundações.**

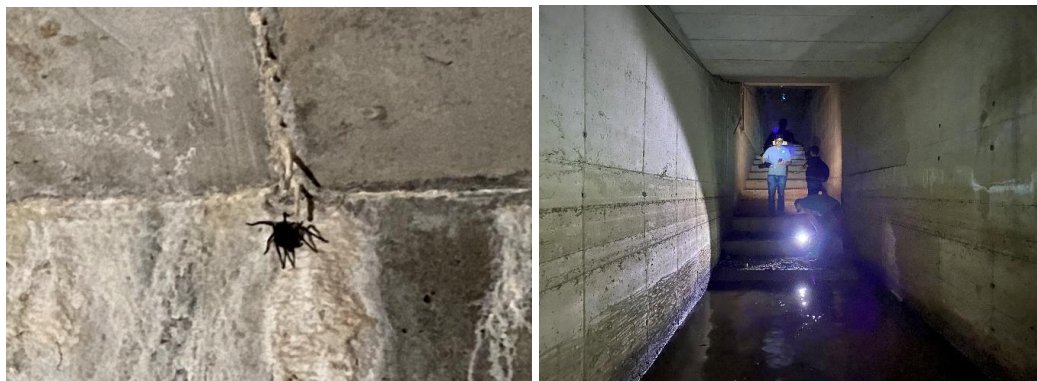
O ambiente é ventilado, escuro e de temperatura constante. Apto para o povoamento de animais de hábito noturno. Foram observadas aves, mamíferos e aracnídeos ao longo da galeria. O acompanhamento de profissional da área ambiental deve ocorrer no instante da retomada das obras e acesso à galeria.

**Figura 19 – ambiente interno da galeria de inspeção e drenagem.**

A galeria, no nível mais baixo está inundada, com uma lâmina de aproximadamente 30cm de água (no instante da visita). Ao que tudo indica o acúmulo de água está relacionado a presença da lama e colmatção dos drenos e do poço de recalque na parte mais baixa da estrutura. Ao atravessar a galeria, observa-se acúmulo de maior espessura de lama mais próximo a ombreira direita (bloco 13) por efeito de fluxo direcionado nas cheias a partir da entrada de água pelos tubos abertos (diâmetro 300mm) acima da adufa.

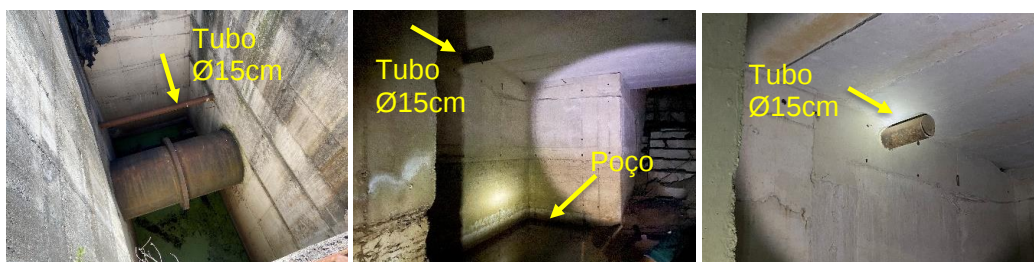
galeria. Por outro lado, a tubulação de recalque (tubo metálico Ø 15 cm) que fará o recalque intermitente de vazão de água dos drenos da galeria, já está instalada, eventualmente podendo ser utilizada. Portanto, a bomba provisória deve ter capacidade de atender a sucção de água com lama com considerando esta perda de carga.

Figura 21 – tubulações de recalque do poço.

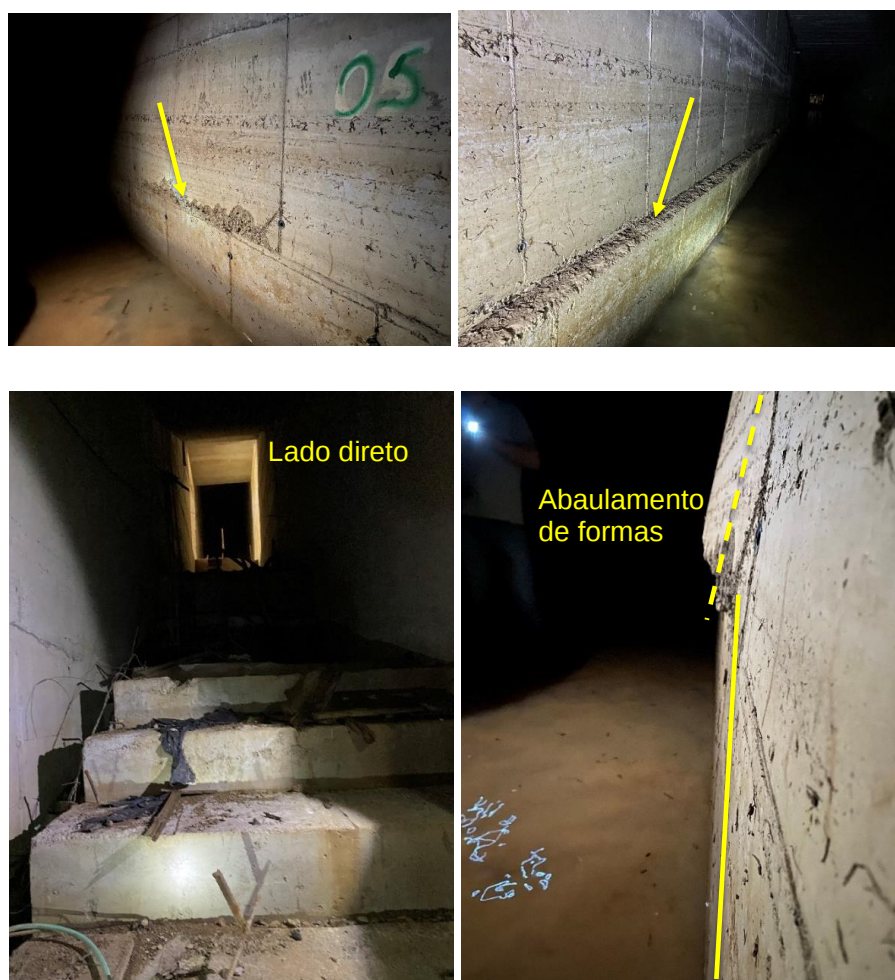
Figura 23 – Aspectos estruturais da galeria.

Algumas manifestações patológicas foram observadas e devem receber atenção quando da entrada dos trabalhos de retomada pela vencedora do certame. A primeira vista, reparos superficiais de trincas e eventualmente reparos profundos de com aplicação de injeções, já seria suficientes, mas uma verificação mais profunda a partir de um laudo pericial após a finalização da limpeza interna, garantiria a durabilidade necessária para a operação da estrutura.

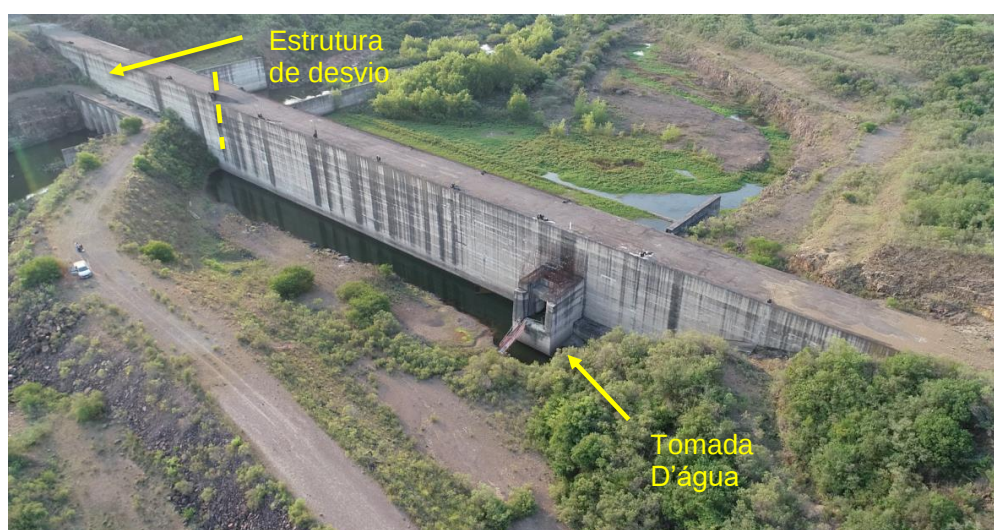
**Figura 29 – Vista panorâmica da face de montante pelo lado direito.**

Deverá ser previsto a execução de reparos junto a face de montante. Uma vez que se percebe necessidade de melhor acabamento e potencialmente deve-se revisar intervenções de recuperação de trincas na face. Para isso, deve ser previsto inicialmente a limpeza da face com jato de água e posteriormente a realização de mapeamento de manifestações patológicas, efetuando a marcação de reparos na face com spray para efeito de quantificação precisa.

Os reparos a serem quantificados referem-se na grande maioria à fechamentos de nichos abertos da fixação de andaimes. Deve haver necessidade de reparos superficiais, eventualmente de reparos profundos e injeções localizadas. Recomenda-se a pintura hidrofugantes e de impregnação impermeabilizante no concreto.

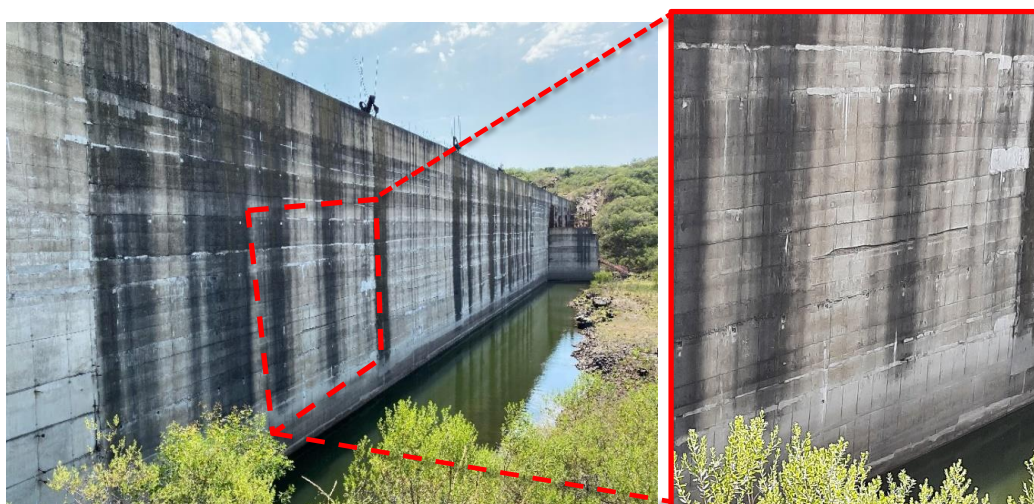
**Figura 31 – Aspectos da face de montante.**

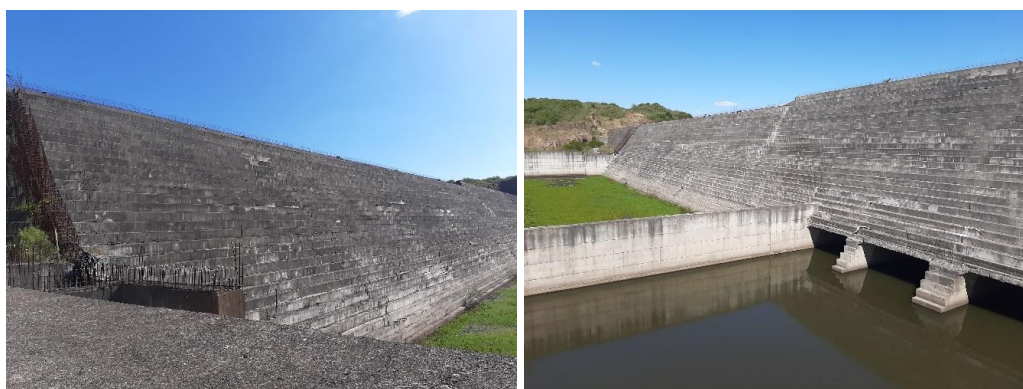
**Figura 41 – vista geral da face de jusante a partir da ombreira direita e da esquerda, respectivamente.**

No caso da face de jusante, embora agregue serviços adicionais, estes são de menor dificuldade técnica de serem executados, pois não se trata de uma inconformidade de projeto, e podem ser realizados e quantificados através de um mapeamento das necessidades a exemplo do que deve ser realizado para a face de montante. Nestas circunstâncias sugere-se a aplicação da especificação de serviço DNIT\_084\_2006\_ES pública no tocante ao tratamento de corrosão.

- **Remoção de todo o produto de oxidação das armaduras com jateamento de areia ou escovação com aço;**
- **Tratamento de todas as armaduras expostas aproveitáveis com produtos de inibição de corrosão;**
- **Limpeza e escarificação das faces do concreto velho com o novo**
- **Reparos localizados superficiais ou profundos de modo a atender as condições operacionais.**

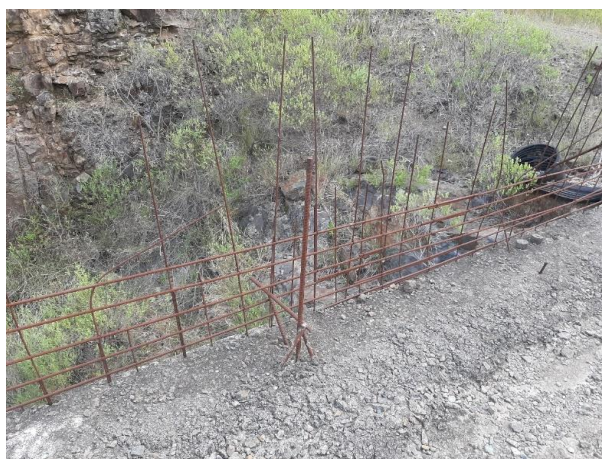
**Figura 46 – Detalhe da armadura da face de montante, observada as esperas no topo da barragem.**

afetadas. Embora, a armadura possa ter função secundária na face de montante, à medida que avança a carbonatação do concreto reações físicas de expansibilidade, devido a corrosão do aço, podem ser iniciadas. Este efeito não é visto atualmente. Muito provável isso ocorreria somente em operação. No tocante a proteção dessas armaduras, versa o conceito mais atual de desempenho da estrutura a longo prazo.

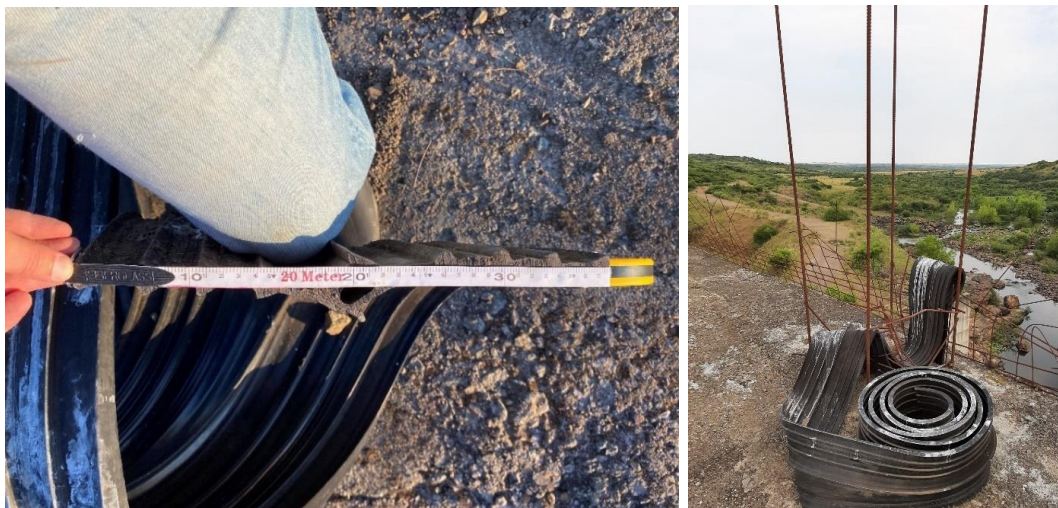
**Figura 47 – Veda-juntas Fugenband O-35/10 (marca registrada).**

Sobre os veda-juntas do tipo Fugenband, observa-se que muitos rolos ainda estão íntegros em comprimento, esperando a continuidade das concretagens. A face de montante recebe camada dupla, enquanto a face de jusante a juta é simples.

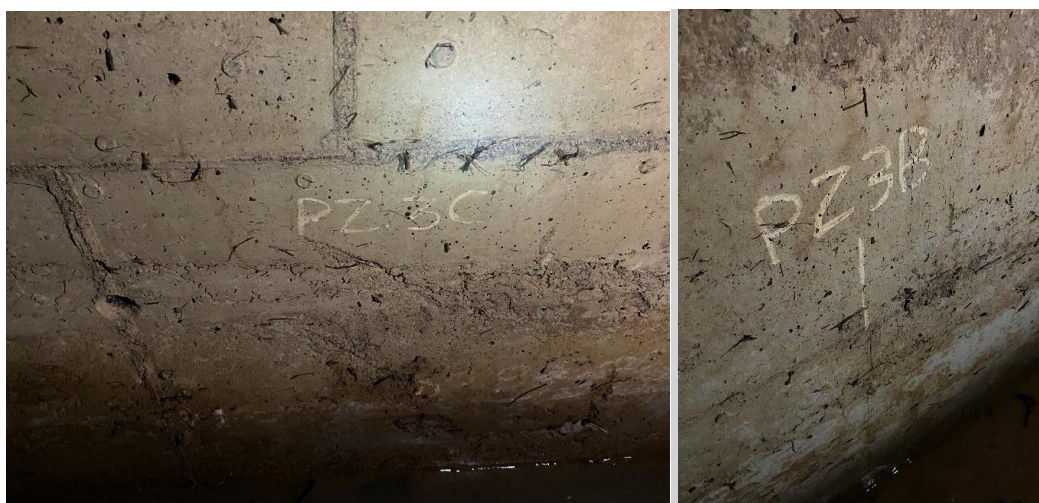
Durante a inspeção não pode ser observado com clareza a posição de cada piezômetro de acordo com o projeto de instrumentos pois a galeria estava inundada. De sorte, foram encontras marcações dentro da galeria que indicam a posição de alguns destes piezômetros. Percebe-se que naquela posição ocorre a espera para a perfuração.

**Figura 55 – Posição de um conjunto de piezômetro na galeria.**

As perfurações e montagem dos equipamentos são serviços ainda necessários. Destaca-se a perfuração para os piezômetros, pois trata-se de um serviço especializado com equipamento posicionado dentro da galeria.

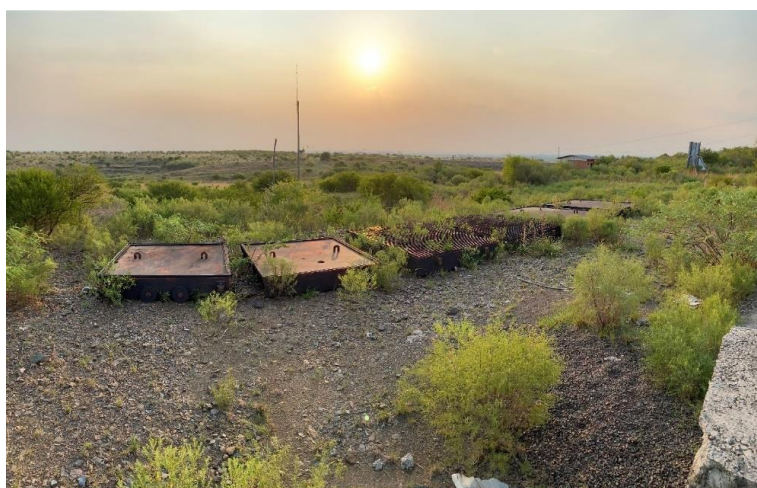
Observando o depósito de peças, que ao menos, desde a paralisação das obras encontra-se sob a ação do intemperismo partes hidromecânicas importantes como as comportas metálicas e as grades, como pode ser observado na **Figura 99**.

**Figura 58 – Peças para a comporta da tomada d'água e adufa.**

Constam no local um conjunto com duas comportas ensecadeira metálicas que pertence ao sistema de fechamento das adufas. Ao lado destas estão as duas grades metálicas e as duas comportas vagão metálica da tomada d'água do barramento.

Cumprе esclarecer que a tomada de decisão do reaproveitamento destas comportar deve passar por uma inspeção detalhada. Para isso, seriam necessários equipamentos para içamento, bem como seria necessário a certificação do

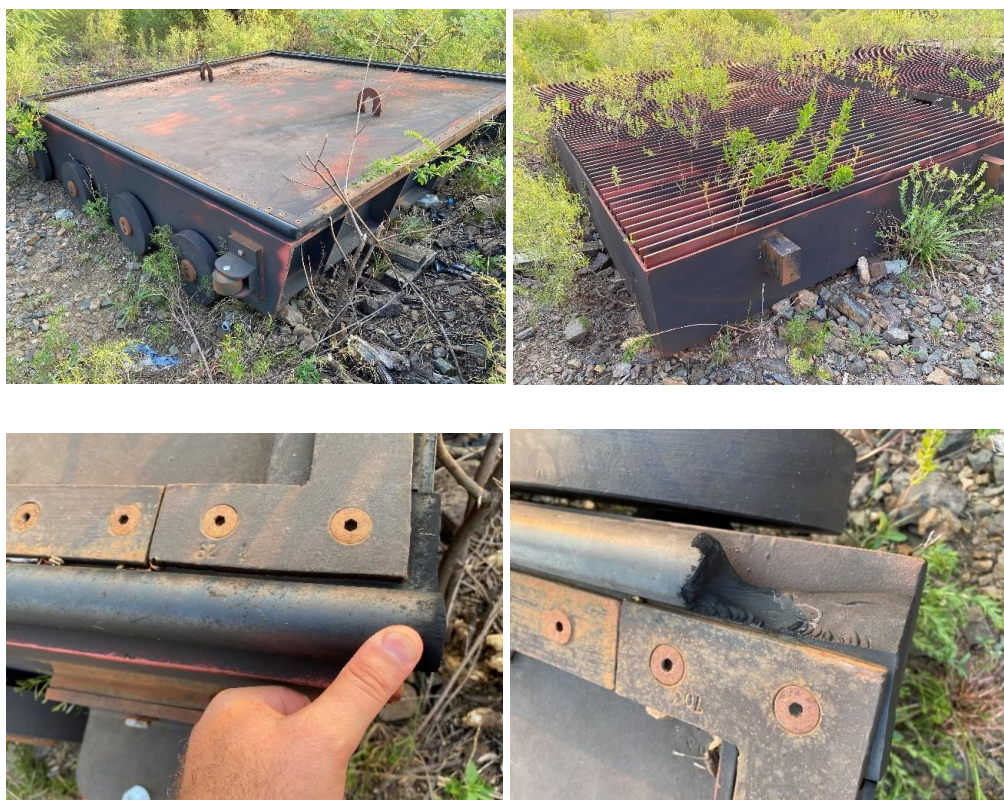
De antemão, nota-se que a peça não está em estado íntegro, apresentado alguns defeitos (ver **Figura 100**) devido a manobras e a ação de exposição ao meio ambiente.

**Figura 59 – Peças para a comporta da tomada d'água e adufa.**

Neste sentido será estabelecido, neste contexto, que tal reaproveitamento não seja possível de ser realizado, uma vez que não se tem controle de quando iniciarão as atividades de obra. Porém, do eventual aproveitamento, ficará a cargo da fiscalização o poder de glosa destas peças ao orçamento. A validação ocorrerá mediante apontamento com relatório que justifique a garantia da utilização destas peças, principalmente as que permanecem durante operação da barragem.

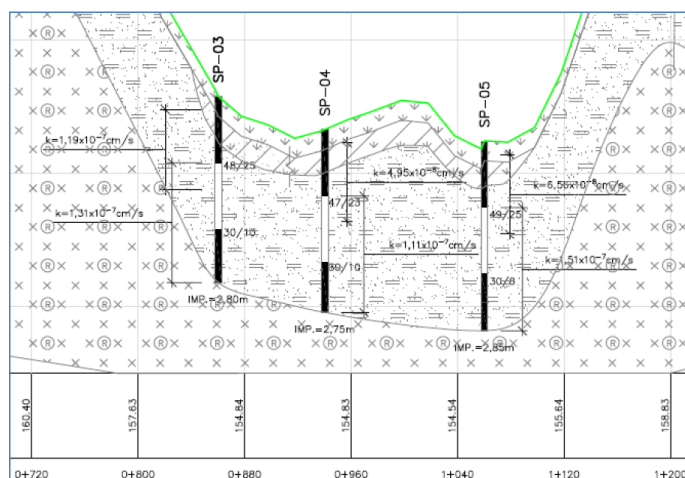
Para a posição da TDA-CI o projeto e as validações da supervisão se referenciam por um perfil de sondagens SPT. No entanto, as escavações ultrapassarão estas profundidades (3 m) e atingirão o maciço rochoso.

**Figura 64 – Perfil geológico/geotécnico junto ao ponto de fuga que cruza a TDA-CI.**

Na TDA-CI, portanto, deve-se prever ao menos quatro sondagens rotativa para reconhecimento do maciço localmente, uma vez que as estruturas de contenção, que são cortinas atirantadas, deverão passar por estudos geotécnico específicos no que tange, em especial, o entendimento das discontinuidades e grau de fraturamento do maciço rochoso local.

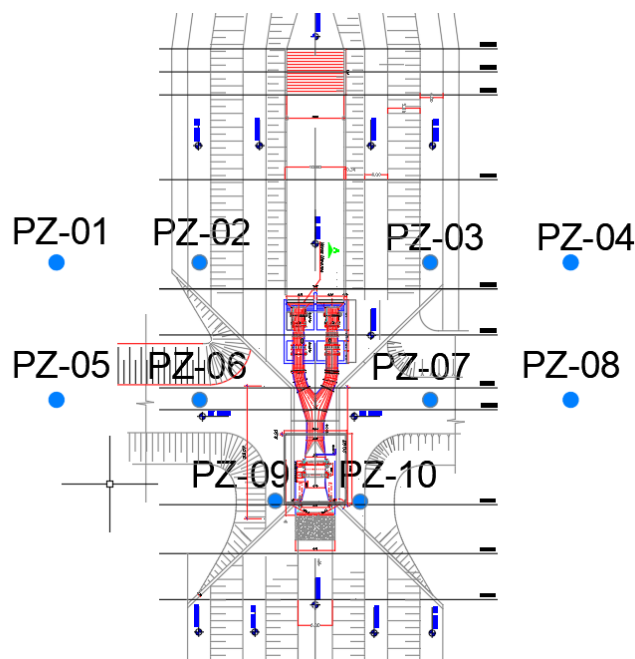
Figura 66 – Posições sugeridas para a piezometrias.

A sugestão tomada para efeito de quantificação foi da execução de linhas com piezômetros a montante e jusante da tomada d'água. Estes piezômetros devem ser instalados a cota que corresponde a linha logo abaixo da fundação.

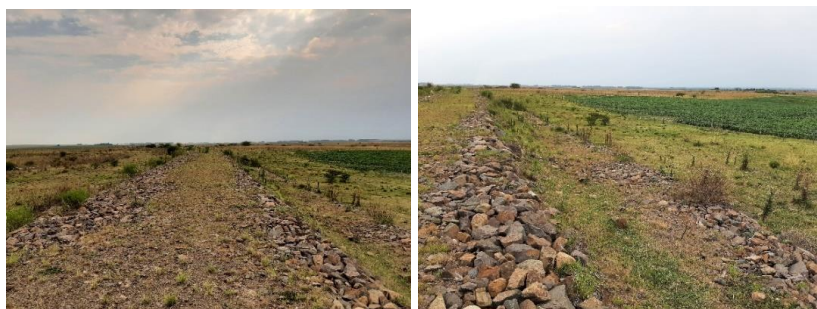
A priori, o dique 1 está com a obra de terraplenagem praticamente finalizada, restando apenas o revestimento primário final e a instalação de defensas metálicas. O aspecto do dique 1 pode ser visto na **Figura 71**.

**Figura 71 – Aspecto construtivo do dique 1. Imagem direita vista de jusante.**

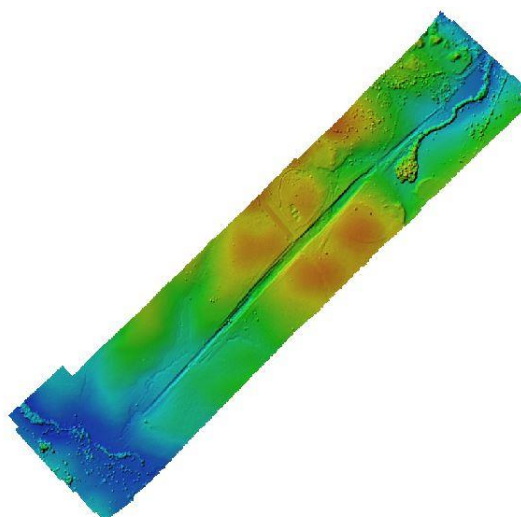
**Figura 101 – modelo digital de superfície do canal de aproximação e fuga.**

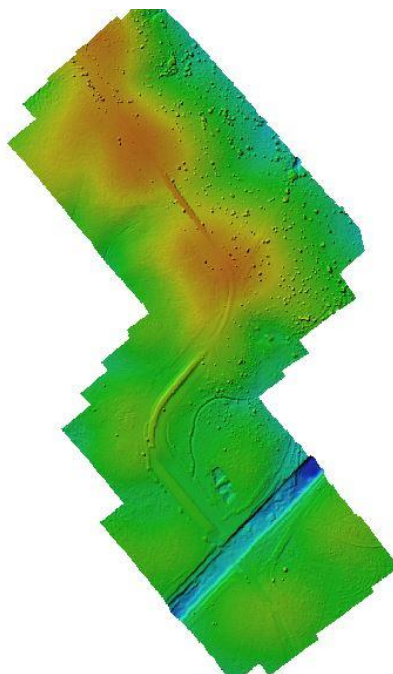
**Figura 102 – modelo digital de superfície do dique 2.**

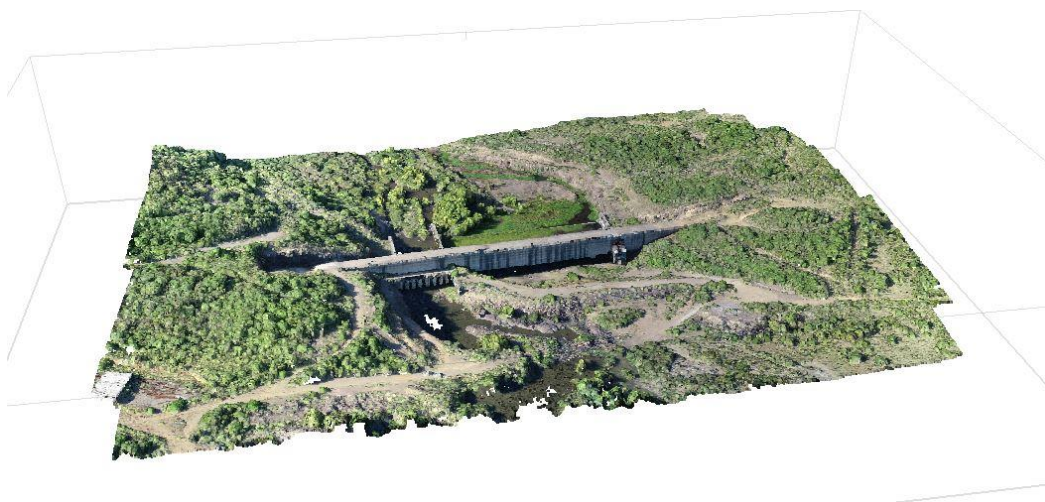
**Figura 103 – nuvem de pontos da barragem.**

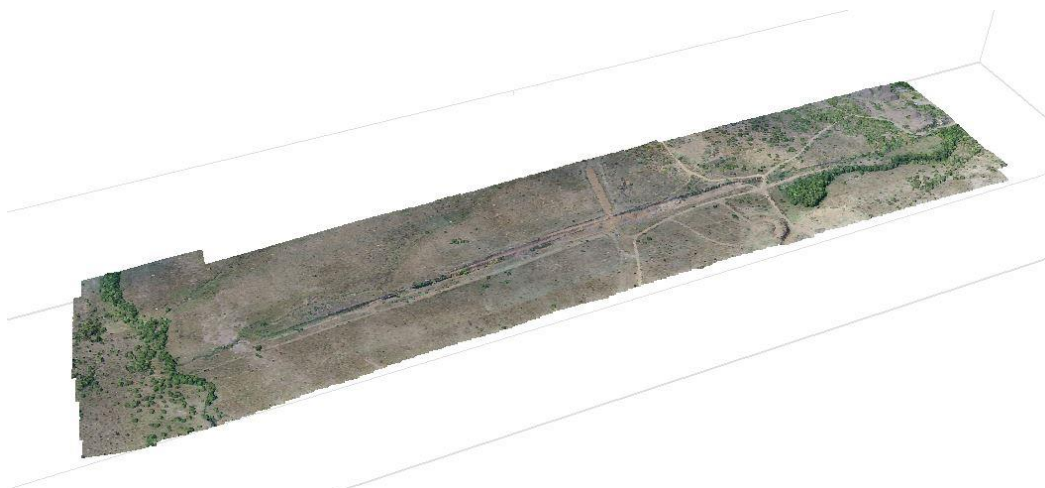
**Figura 104 – nuvem de pontos do canal de aproximação e fuga.**

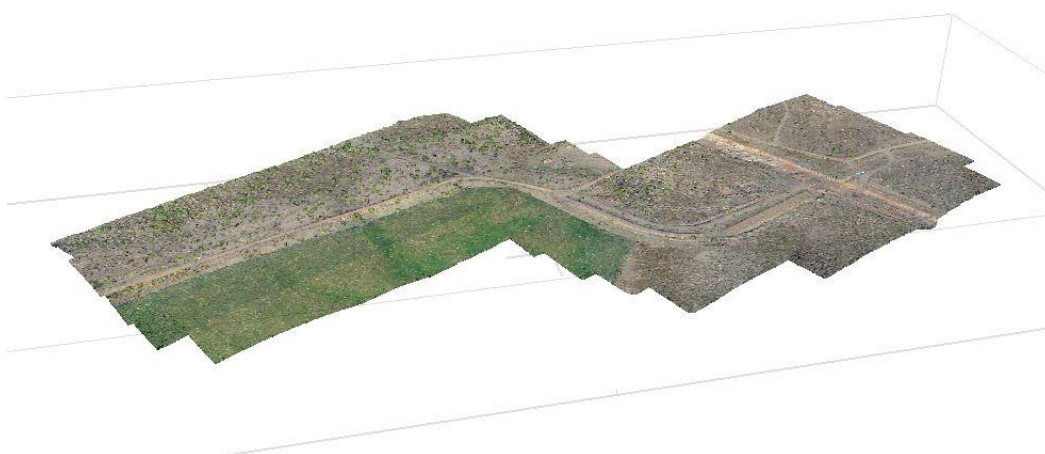
**Figura 105 – nuvem de pontos do dique 2.**

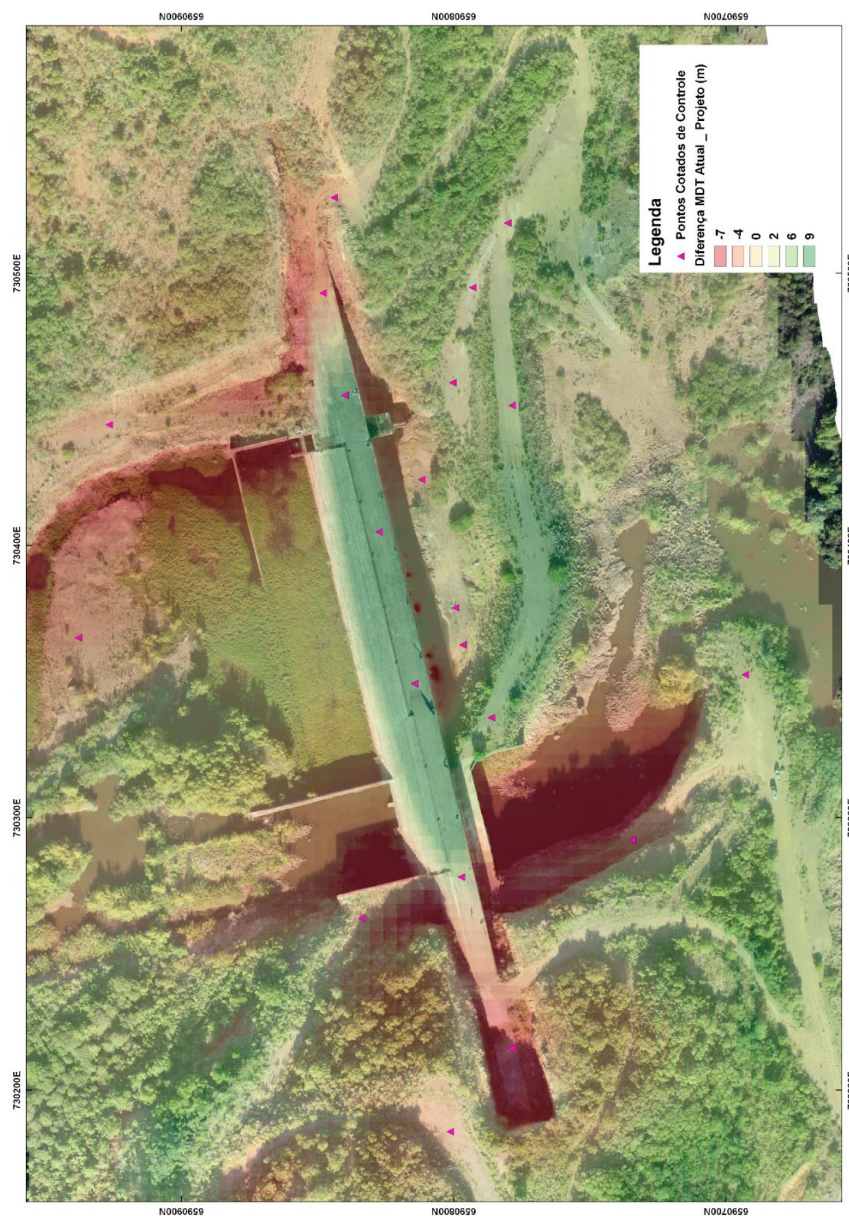
Existem algumas discrepâncias razoáveis nas ombreiras e fundo de vale. Recomenda-se que na retomada das atividades de construção sejam validadas as altimetrias. Especial atenção deve ser dada a cubagem do volume do reservatório que impacta diretamente no trânsito de cheias, dimensionamento do vertedouro, bacia de dissipação, cota de coroamento, e, por conseguinte segurança da barragem.

**Figura 106 – Pontos de controle na barragem.**

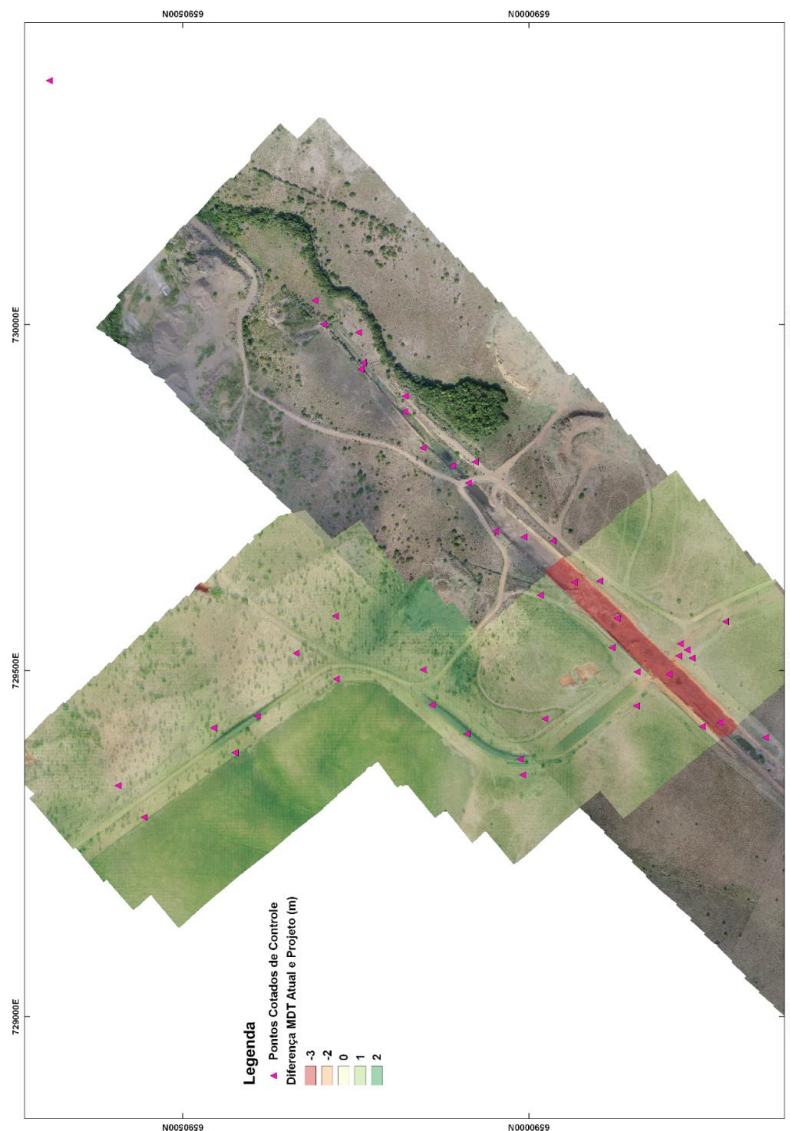
**Figura 107 – Pontos de controle na nos diques e canais de aproximação.**
