VOLUME 02
INSPETORIA VETERINÁRIA E ZOOTÉCNICA DE JAGUARÃO
PROJETO DE RESTAURAÇÃO

RELATÓRIO FOTOGRÁFICO

INSPETORIA VETERINÁRIA E ZOOTÉCNICA DE JAGUARÃO

PROJETO DE RESTAURAÇÃO

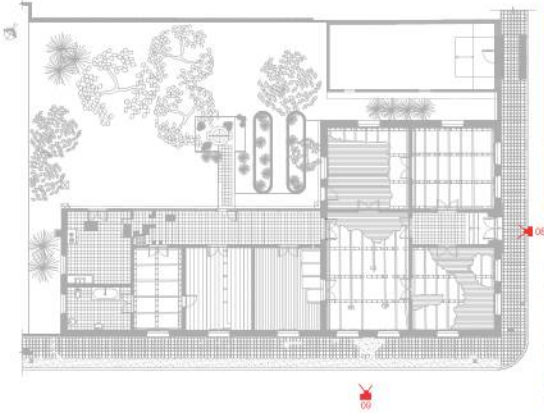
foto 08/168 - Fachada principal à Rua Marechal Deodoro. Em destaque, a simetria da composição. A fachada apresenta um escoramento precário em madeira, E fechamento com tapume de tábuas.

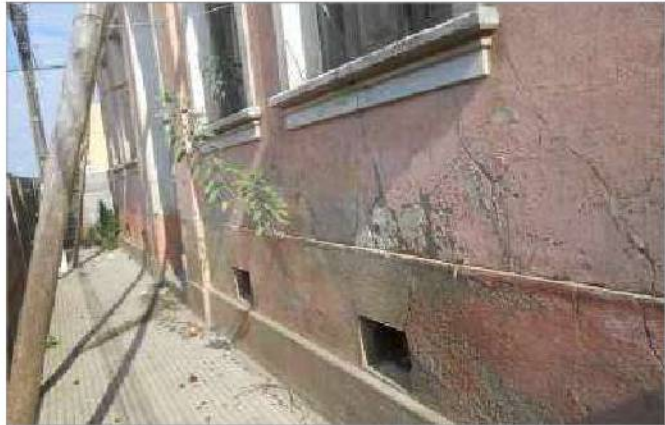
foto 13/168 - Detalhe da fachada principal.

foto 13/168 - Detalhe do soco e do peitoril na fachada principal, à Rua Marechal Deodoro. Destaque para a calçada revestida com ladrilho hidráulico, com desenho geométrico na cor cinza. Nota-se a presença de vegetação em vários locais da fachada.

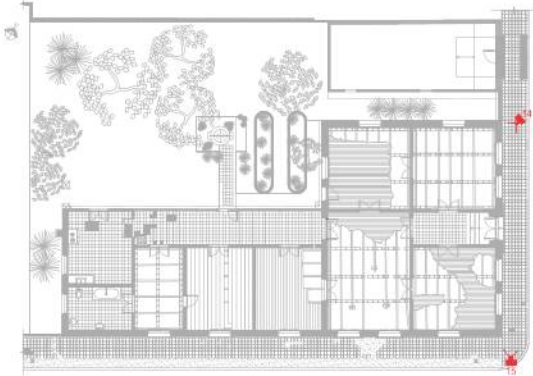
foto 14/168 - Detalhe da fachada principal, a partir da esquina. Em primeiro plano, o soco que encontra-se em estado de deterioração, com a alvenaria aparente, após queda do reboco.

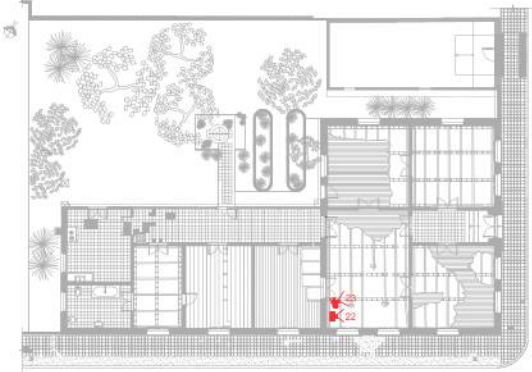
foto 22/168 - Telhado em arruinação.

foto 22/168 - Vista do restante da estrutura da cobertura do Ambiente 01, em arruinação, mostrando o encontro de uma das pernas de tesoura com a alvenaria. A direita da estrutura do telhado, junto a platibanda, encontram-se vestígios da calha em chapa metálica.

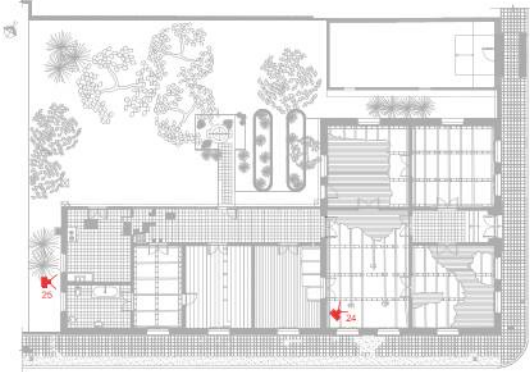
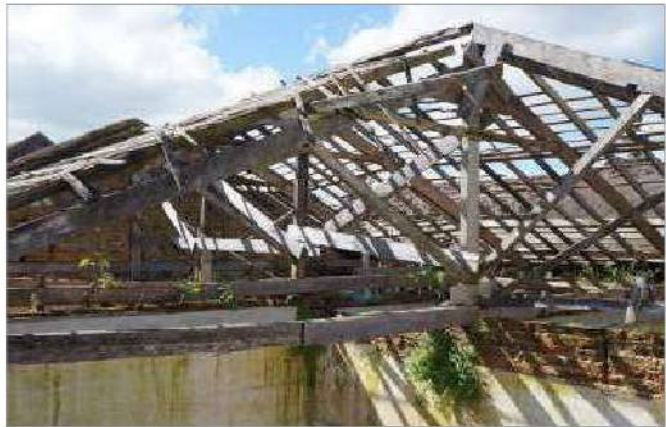
foto 24/168 - Estrutura do telhado.

foto 24/168 - Vista da estrutura remanescente do telhado sobre o Ambiente 04. Mostra os elementos constituintes do madeiramento.

O telhado correspondente ao volume principal da edificação, composto de três águas, não possui mais telhas. Restou apenas parte da estrutura original em madeira, bastante deteriorada. O telhado correspondente ao volume secundário, composto de uma água, também está em precário estado de conservação, mas ainda apresenta o telhamento.

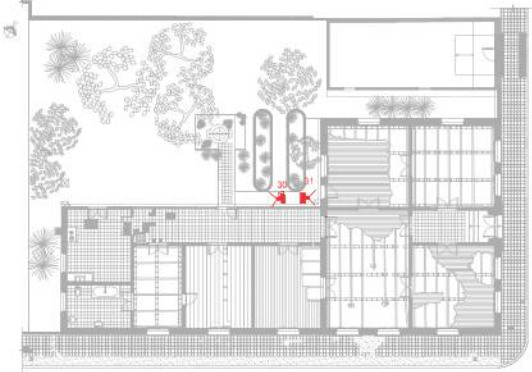
foto 30/168 - Vista do telhado da porção posterior da edificação.

foto 30/168 - Vista do telhado da porção posterior da edificação, na direção nordeste.
Em primeiro plano a calha metálica existente. As telhas apresentam sujidades e fungos. Várias estão quebrados e sem emboçamento.

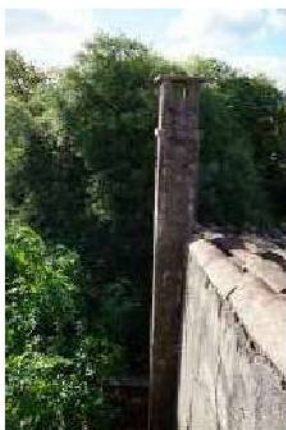
foto 32/168 - Chaminé.

foto 32/168 -Vista da chaminé na extremidade do volume posterior da edificação, construída posteriormente, por fora do prédio para atender ao fogão de alvenaria. Ao fundo a vegetação existente no pátio interno. Em destaque as mamonas e areira.

O fogão (figura 01) de alvenaria aparente, construído posteriormente na copa será retirado sendo tomados os devidos cuidados para que não haja danos as escaiolas das paredes.

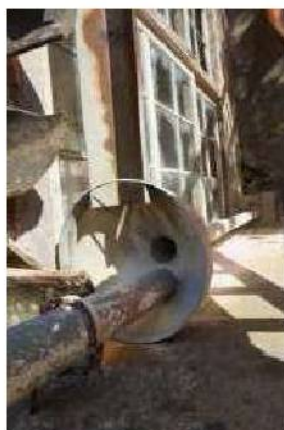
foto 33/168 - Detalhe: pluvial.

foto 33/168 - Detalhe do sistema de escoamento pluvial na parede externa, no encontro do passadiço com a porção frontal da edificação.

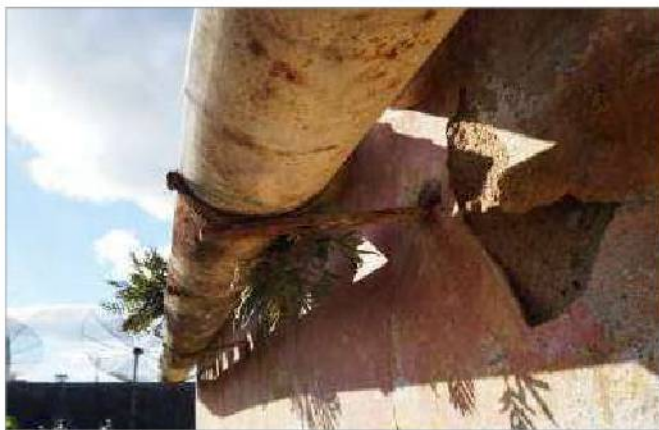
foto 34/168 - Detalhe: calha.

foto 34/168 - Detalhe da calha e dos suportes existentes na parede externa do passadiço, e que deságua no condutor pluvial mencionado na imagem anterior (fig. 33).

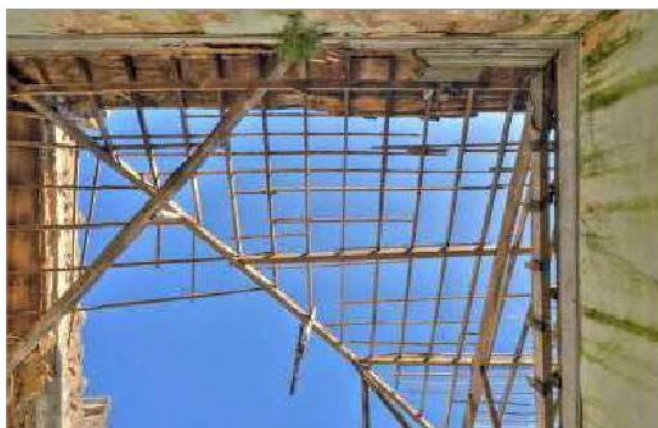
foto 35/168 - Vista do telhado no Ambiente 01.

foto 35/168 - Vista da estrutura de cobertura remanescente no Ambiente 01. No canto superior direito vestígios do rodaforno em madeira.

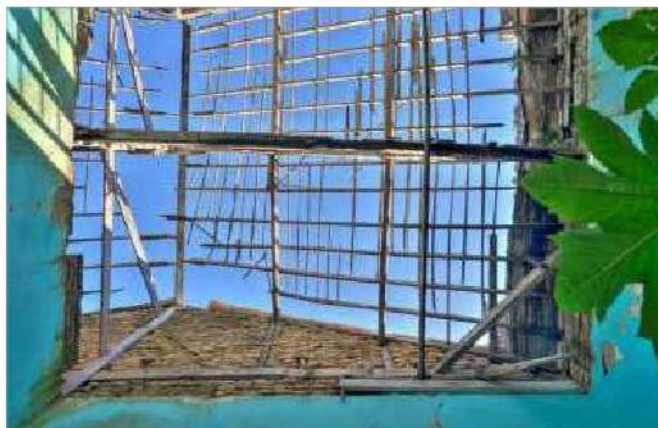
foto 36/168 - Vista do telhado no Ambiente 02.

foto 36/168 - Vista da estrutura de cobertura remanescente do Ambiente 02. Ao fundo a empena da fachada lateral interna.

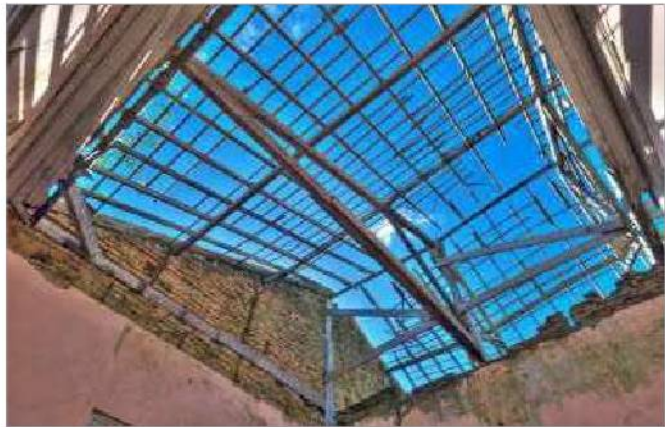
foto 37/168 - Vista do telhado no Ambiente 03. Vê-se a empena da fachada lateral direita, e a estrutura do telhado sobre os ambientes 03 e 02.

foto 37/168 - Vista do telhado no Ambiente 03.

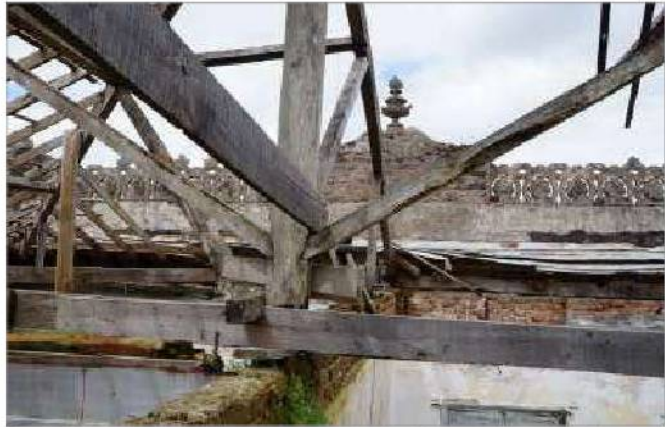
foto 38/168 - Estrutura do telhado sobre a parede divisória dos ambientes 01 e 04, em arruinamento, vendo-se ainda o pendural, a linha e algumas asnas. Vista na direção sudeste. Ao fundo a platibanda pela Rua Andrade Neves.

foto 38/168 - Estrutura do telhado sobre a parede divisória dos ambientes 01 e 04.

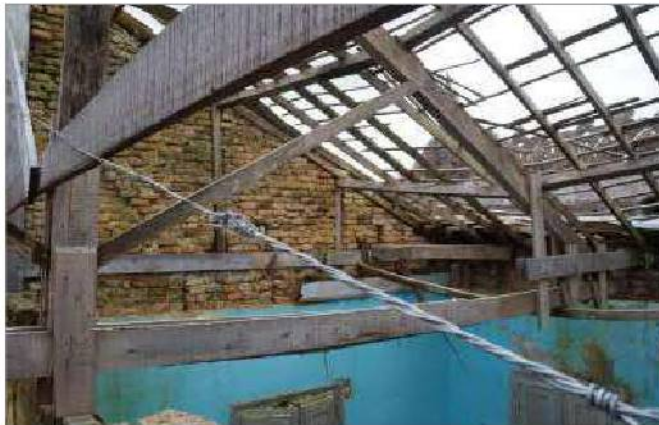
foto 41/168 - Estrutura de telhado em arruamento sobre o Ambiente 02, vendo-se os elementos de apoio na alvenaria e elementos constituintes do madeiramento do telhado, Vista na direção norte.

foto 41/168 - Estrutura de telhado em arruamento sobre o Ambiente 02.

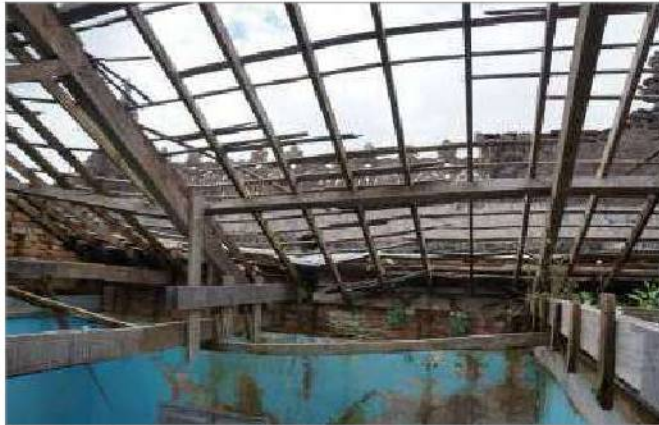
foto 42/168 - Vista da estrutura de telhado sobre o Ambiente 02, na direção noroeste.

foto 42/168 - Vista da estrutura de telhado sobre o Ambiente 02.

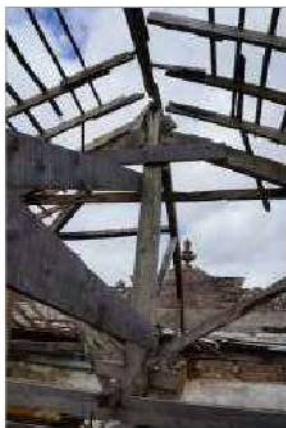
foto 43/168 - Detalhe da estrutura de telhado sobre a parede de divisa do Hall e do Ambiente 04, vendo-se o pendural, em alinhamento com o centro da platibanda.

foto 43/168 - Detalhe da estrutura de telhado.

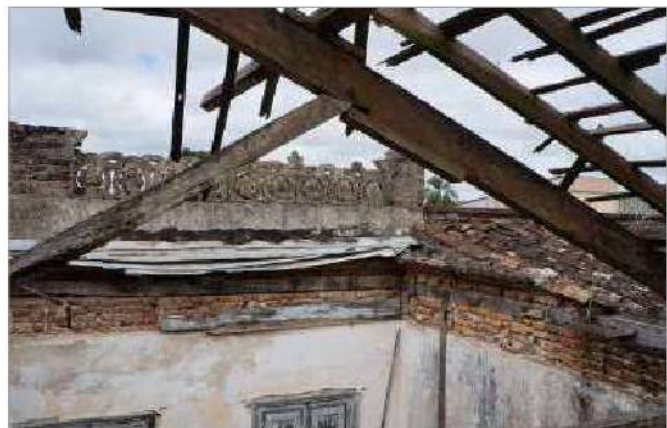
foto 45/168 - Em primeiro plano, vista parcial dos elementos de estrutura do telhado sobre o ambiente 04. Em segundo plano vista interna da platibanda e vestígios do rodaforro de madeira e calha metálica.

foto 45/168 - Elementos da estrutura do telhado.

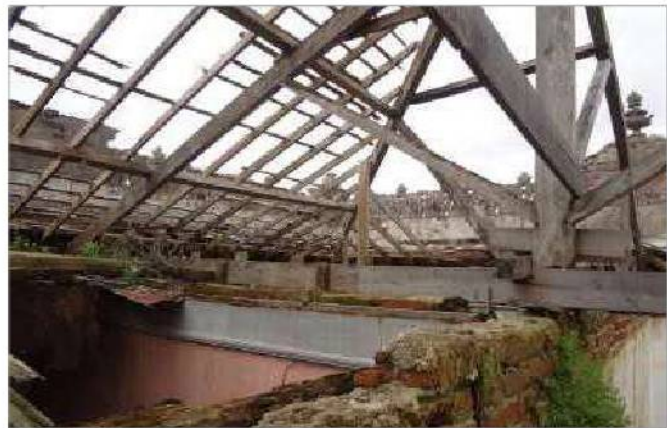
foto 46/168 - Estrutura de telhado restante sobre a divisa do Hall e ambiente 04.

foto 46/168 - Estrutura de telhado restante.

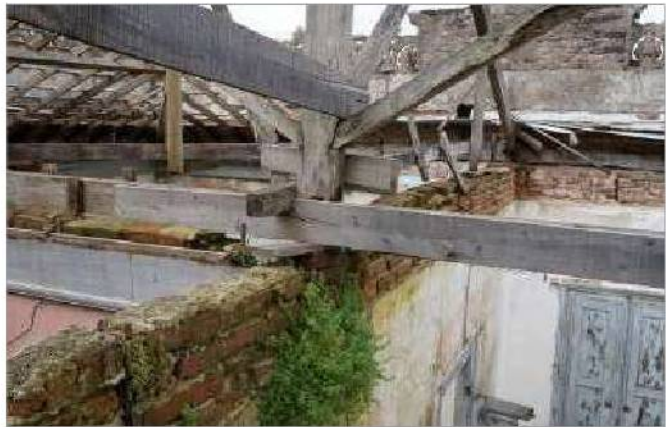
foto 47/168 - Estrutura de telhado restante sobre a divisa dos ambientes 01 e 04.

foto 47/168 - Vista da estrutura de telhado.

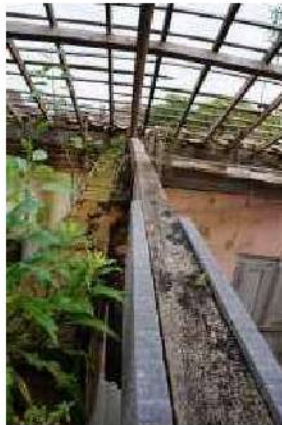
foto 48/168 - Detalhe da estrutura do telhado. Destaque para a linha da tesoura que está deslocada da parede que divide o ambiente 03 e 04.

foto 48/168 - Divisa dos ambientes 03 e 04.

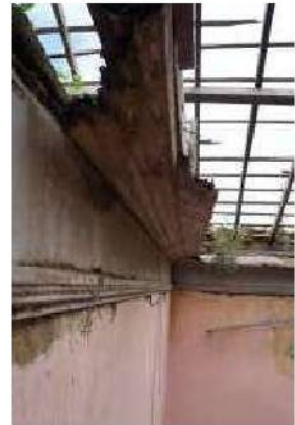
foto 49/168 - Detalhe do vestígio do rodaforno de madeira do ambiente 03.

foto 49/168 - Detalhe do Ambiente 03.

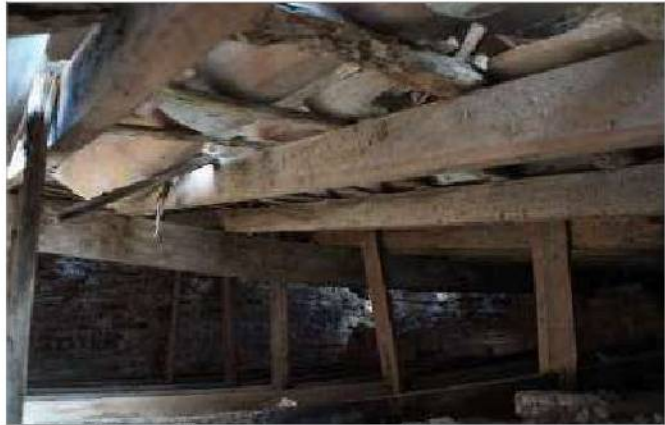
foto 50/168 - Estrutura da cobertura na porção posterior da edificação, correspondente ao volume de serviço. A estrutura composta por terças caibros e ripas, apresenta pouca altura. As peças verticais são os elementos de sustentação dos barrotes do forro de madeira.

foto 50/168 - Estrutura da cobertura na porção da edificação.

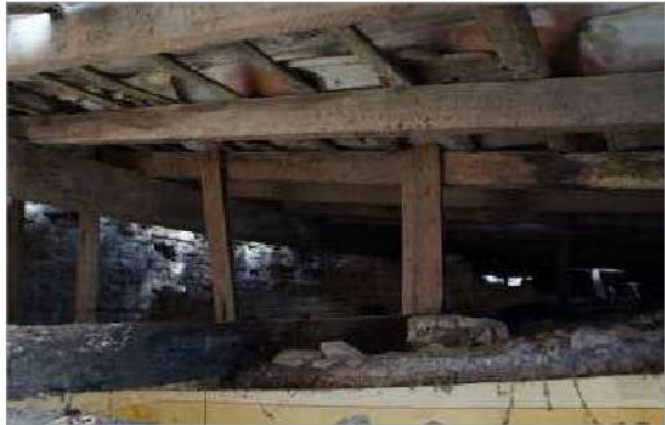
foto 51/168 - Vista da estrutura da cobertura, correspondente ao volume de serviço, no outro sentido.

foto 51/168 - Vista da cobertura no outro sentido.

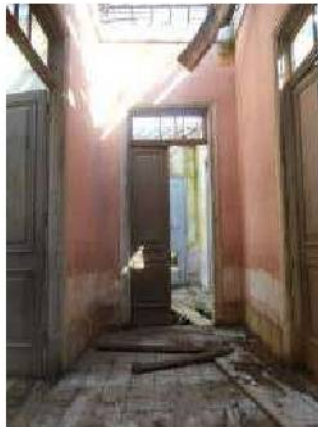
foto 52/168 - Vista do Hall.

foto 52/168 - Vista do Hall desde a entrada principal, em direção ao interior da edificação. Pendente, parte do rodaforno em chapa metálica estampada. A foto mostra três portas internas, em madeira maciça, de mesmas dimensões e modelo, que dão acesso aos ambientes 01, 02 e 04.

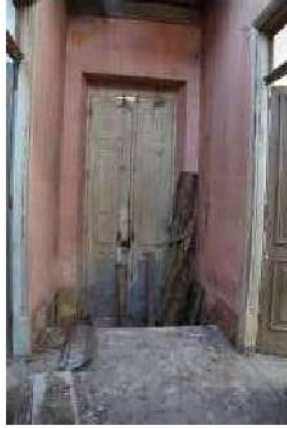
foto 53/168 - Vista oposta do Hall, na direção da porta de entrada principal, vendo-se o desnível do piso do Hall para a porta. A porta principal, original, em madeira maciça apresenta todas as ferragens originais, com exceção da fechadura principal. No detalhe, o formato original da cremona executado para contornar a fechadura.

foto 53/168 - Vista oposta do Hall com detalhe da cremona.

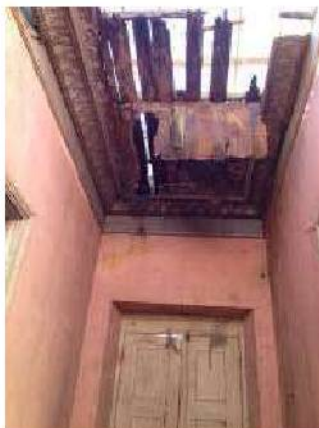
foto 54/168 - Detalhe do Hall, vendo-se a porta principal e a estrutura de forro e o rodaforro em «chapa metálica estampada», em arruinamento.

foto 54/168 - Detalhe do Hall.

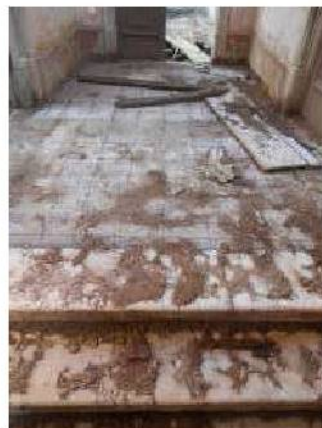
foto 55/168 - Degraus de acesso à entrada principal revestido com mármore de carrara, que precedem o mosaico formado de ladrilhos hidráulicos no piso do Hall.

foto 55/168 - Hall: degraus de acesso.

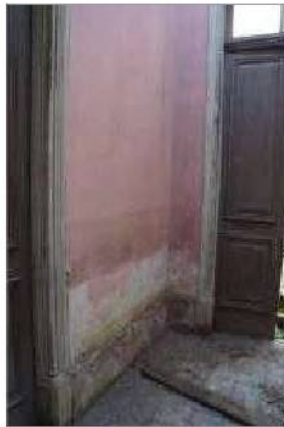
foto 57/168 - Parte interior de uma das paredes do Hall, que divide com o Ambiente 01, e apresenta vestígios de pintura mural e escaiola. Vê-se ainda os umbrais em madeira.

foto 57/168 - Parede do Hall.

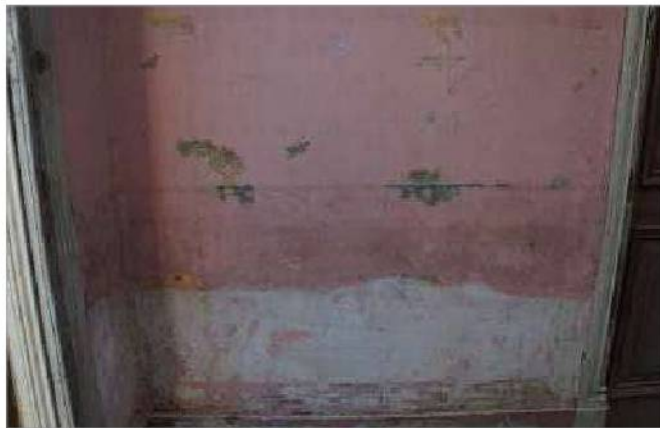
foto 58/168 - Detalhe da parede do Hall que divide com o Ambiente 02 com a prospecção dos vestígios de escaiola e pintura mural. As paredes do Hall atualmente pintadas com tinta sintética rosa possuem escaiola embaixo da pintura.

foto 58/168 - Detalhe da parede do Hall.

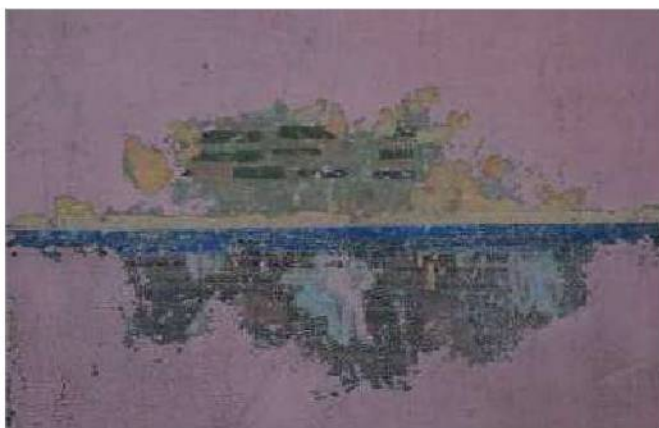
foto 59/168 - Detalhe aproximado da escaiola na parede do Hall.

foto 59/168 - Detalhe aproximado de desenho da escaiola em parede junto ao Hall.

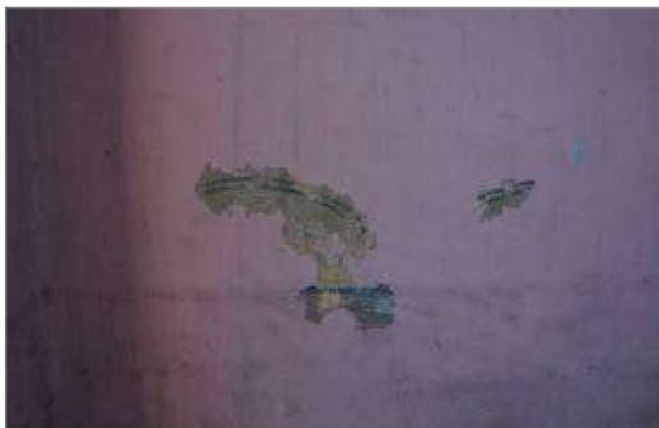
foto 60/168 - Outro detalhe da escaiola na parede do Hall.

foto 60/168 - Outro detalhe da escaiola presente nas paredes do Hall.

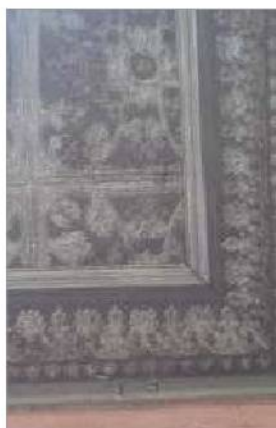
foto 61/168 - Chapa metálica de forro.

foto 61/168 - Chapa metálica estampada que ornamentava o forro do *Hall*. Detalhe do arremate de canto entre as peças e a moldura (rodaforro), do mesmo material.

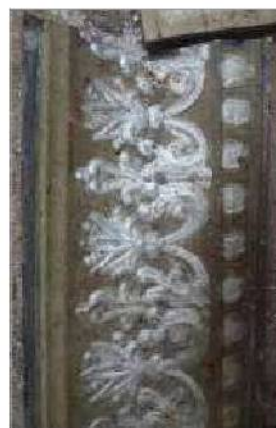
foto 62/168 - Detalhe: chapa de forro.

foto 62/168 - Detalhe do rodaforro em «chapa metálica estampada».

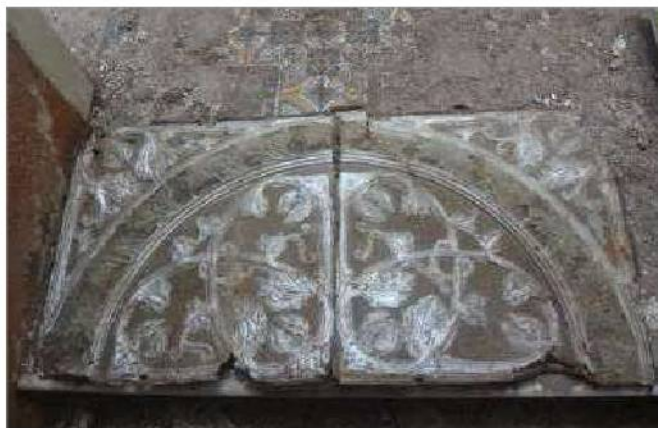
foto 63/168 - Detalhe de duas peças da «chapa metálica estampada» que ornamentava o forro, fotografada sobre o chão.

foto 63/168 - Detalhe de duas peças da chapa metálica de forro.

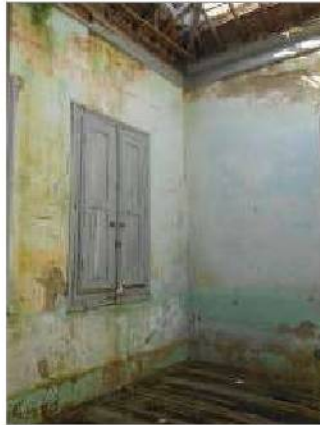
foto 64/168 -Vista interna do Ambiente 01, junto à quina da edificação, vendo-se parte do piso, uma das aberturas, com postigo, e parte da estrutura de telhado e do rodaforno, todos em madeira .

foto 64/168 - Vista interna do Ambiente 01.

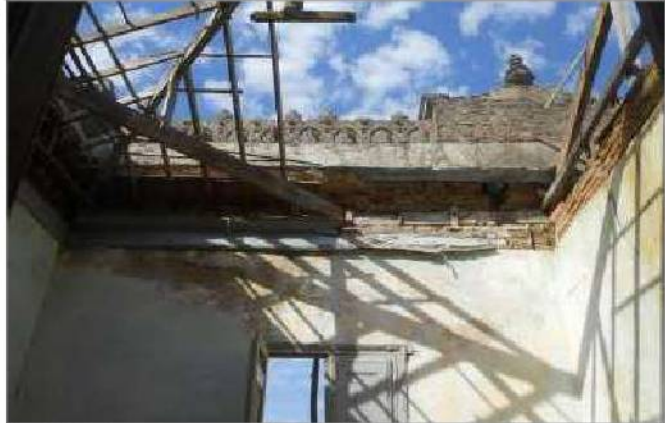
foto 65/168 - Outra vista interna do Ambiente 01, junto à parede lateral da edificação, vendo-se outra abertura, parte da estrutura de forro e do telhado e a parte interna da platibanda.

foto 65/168 - Outra vista interna do Ambiente 01, junto à parede lateral da edificação.

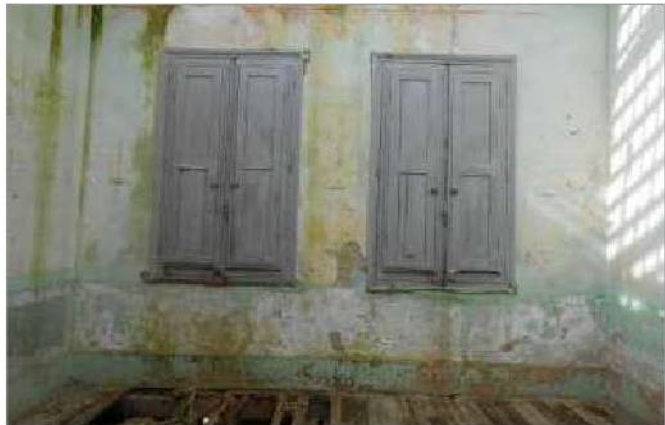
foto 66/168 - Vista interna do Ambiente 01, vendo-se as duas esquadrias na parede da fachada frontal e o assoalho em madeira. Na parte inferior temos o rodapé em escaiola parcialmente encoberto pela tinta sintética verde.

foto 66/168 - Vista interna do Ambiente 01: parede da fachada principal.

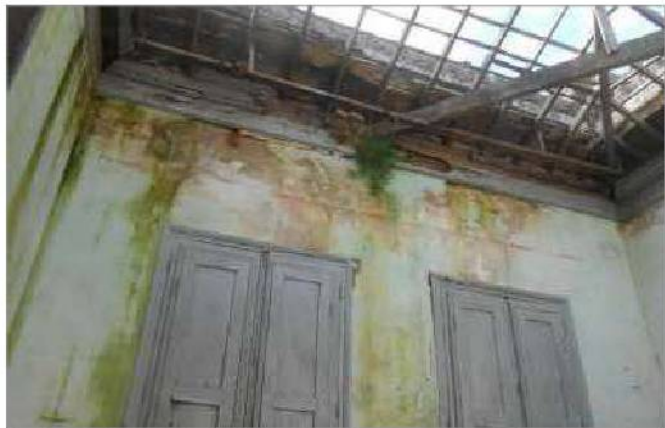
foto 67/168 - Outra vista interna do Ambiente 01 na direção da fachada principal, vendo-se os elementos que restaram da estrutura do telhado, do forro e rodaforno em madeira. As paredes apresentam manchas verdes devido a umidade descendente. junto ao rodaforno o reboco está bastante degradado. Acima das janelas vê-se a faixa decorativa pintada na cor vermelha que contorna o ambiente.

foto 67/168 - Outra vista interna do Ambiente 01 na direção da fachada principal.

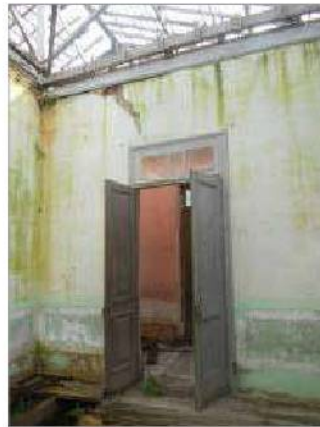
foto 68/168 - Vista interna do Ambiente 01, vendo-se a porta de acesso, em madeira com bandeira. Acima, parte da estrutura de telhado, em arruinamento.

foto 68/168 - Acesso do Ambiente 01.

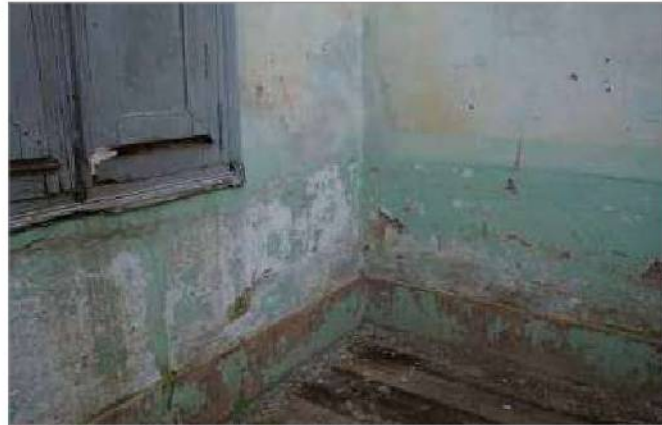
foto 69/168 - Detalhe do Ambiente 01, vendo-se um dos cantos, com rodapé em escaiola e vestígios de pintura mural na parte inferior da janela correspondente a altura do peitoril.

foto 69/168 - Detalhe do Ambiente 01: rodapé

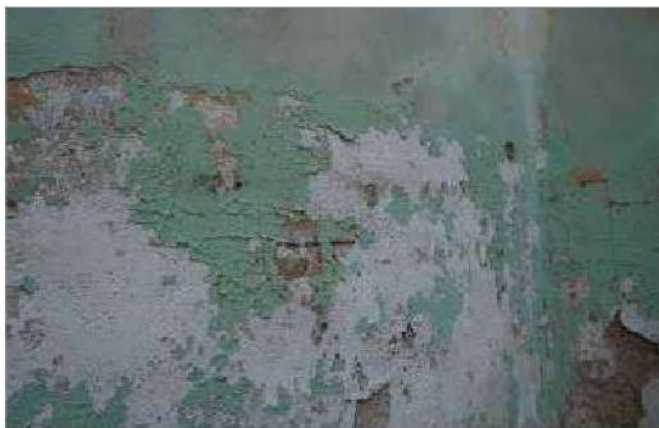
foto 70/168 - Detalhe pintura mural.

foto 70/168 - Detalhe: vestígio de pintura mural no Ambiente 01.

As pinturas murais existentes nas paredes do hall e do ambiente 04 deverão ser restauradas por profissional especializado (figura 15 e 16).

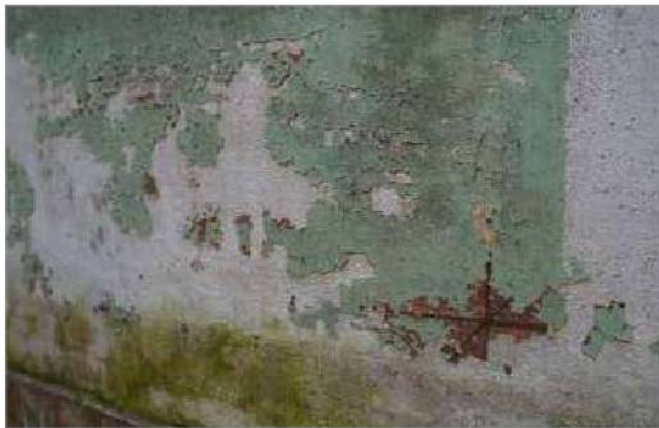
foto 71/168 - Detalhe pintura mural.

foto 71/168 - Outro detalhe de um vestígio de pintura mural no Ambiente 01.

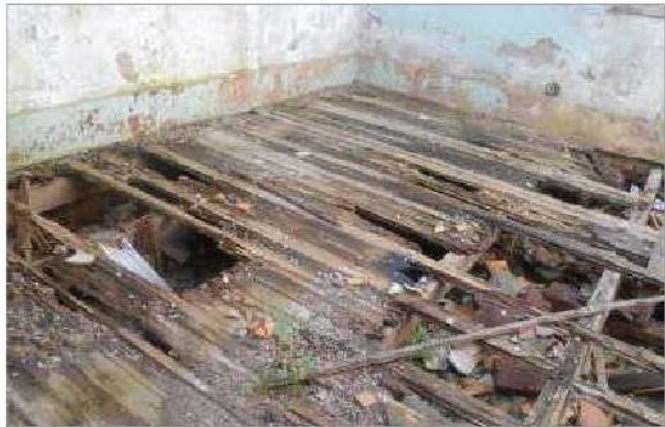
foto 72/168 - Vista do piso de assoalho de madeira em arruinação do Ambiente 01, com os barrotes aparentes e acúmulo de detritos.

foto 72/168 - Vista do piso do Ambiente 01.

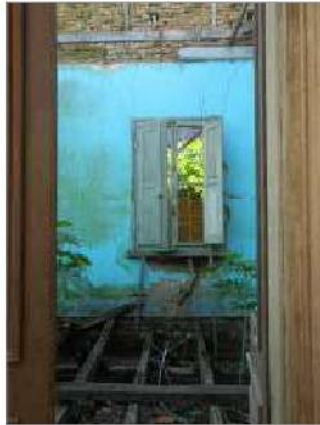
foto 74/168 - Vista do Ambiente 02 desde a porta de acesso no limite com o Hall. Vê-se os barrotes de madeira remanescentes do assoalho, já ruído,

foto 74/168 Vista do Ambiente 02.

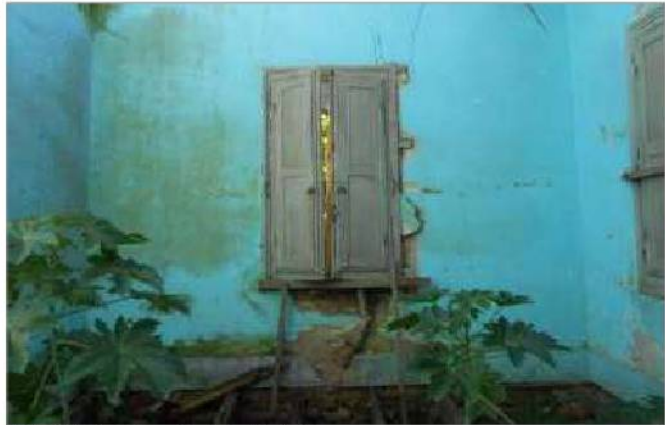
foto 75/168 - Outra vista interna do Ambiente 02, vendo-se uma das esquadrias, junto à parede lateral, e a profusão de vegetação no ambiente. Destaque para a vegetação que cresceu junto a alvenaria do peitoril da janela e fez com que a esquadria de soltasse da parede.

foto 75/168 - Outra vista do Ambiente 02.

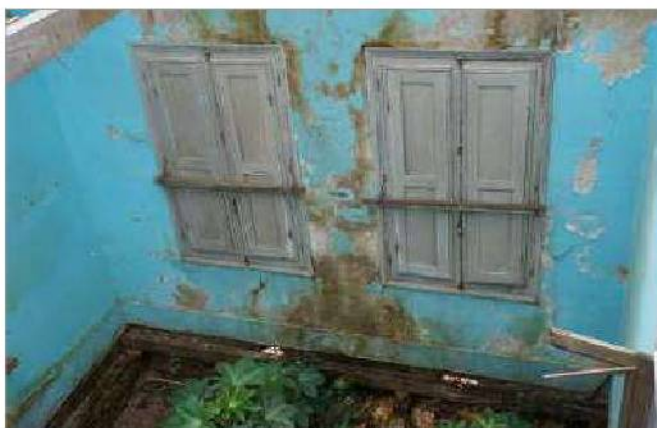
foto 76/168 - Vista interna da parede do Ambiente 02, voltada para a fachada principal, vendo-se as duas esquadrias em madeira com postigo. As paredes apresentam manchas esverdeadas em função da umidade descendente.

foto 76/168 - Vista interna da parede do Ambiente 02, voltada para a fachada principal.

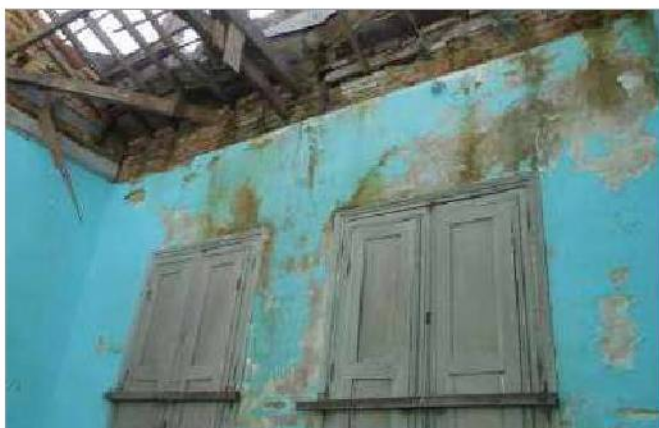
foto 78/168 - Ambiente 02: vista da porção superior da parede interna voltada à fachada, vendo-se vestígios da estrutura de telhado.
Na parte superior esquerda vemos o rodaforro em madeira.

foto 78/168 - Ambiente 02: vista da porção superior da parede interna voltada à fachada.

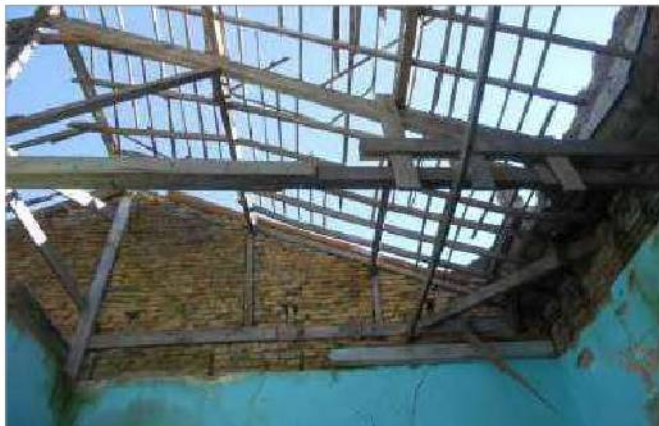
foto 79/168 - Estrutura de telhado remanescente sobre o Ambiente 02, vendo-se os apoios junto à alvenaria da empena lateral interna. Na parede ao fundo vemos parte remanescente do rodaforro e a linha limite do reboco na parede.

foto 79/168 - Estrutura de telhado remanescente sobre o Ambiente 02.

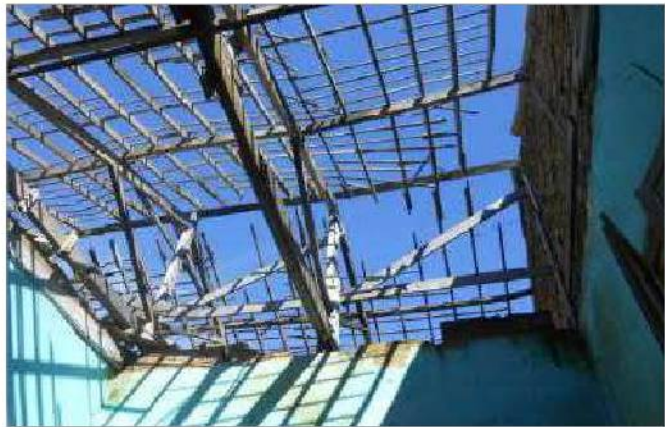
foto 80/168 - Vista da estrutura de telhado remanescente sobre o Ambiente 02.

foto 80/168 - Estrutura de telhado remanescente sobre o Ambiente 02, vista desde a parede da fachada principal em direção ao interior da edificação.

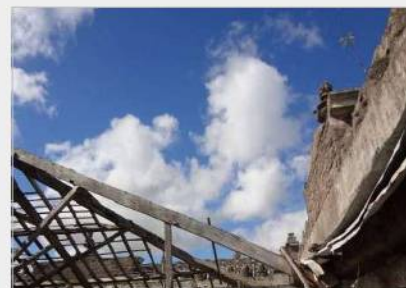
figura 05 – parte interna dos frontões

As partes internas das platibandas em toda a sua extensão, inclusive nos frontões (figura 05) deverão ser lavadas com água, sabão neutro e escova de cerdas macias para a retirada de todas as sujidades

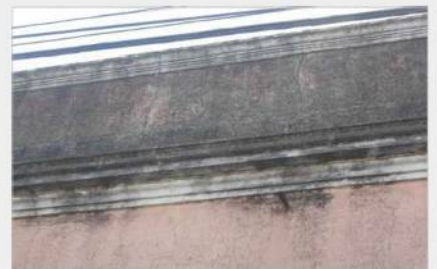
figura 07 – cimalthas em massa a serem restauradas

Todas as cimalthas das fachadas (figura 07) deverão ser restauradas por profissional habilitado, adotando as especificações gerais estabelecidas deste memorial. Em caso de dúvida, os autores do projeto e a FISCALIZAÇÃO deverão ser consultados.

- remoção de elementos espúrios e áreas preenchidas
- consolidação de fissuras e fixação do suporte
- preenchimento das lacunas com argamassa de cal e areia

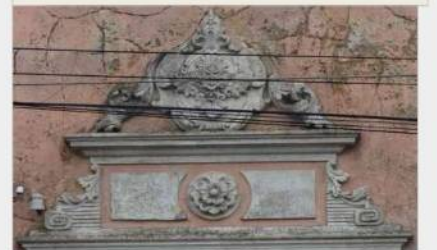
figura 08 – ornato em massa a ser restaurado

Todos os ornatos de fachada (figura 08) (frisos, molduras, pilastras, frontões das janelas) deverão ser restaurados por profissional habilitado, adotando as especificações gerais estabelecidas deste memorial. Em caso de dúvida, os autores do projeto e a FISCALIZAÇÃO deverão ser consultados.

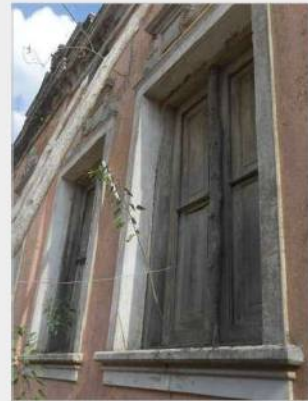
figura 09 – golas das janelas em massa a serem restauradas

Todas as golas das portas e janelas (figura 09 e 10) deverão ser restauradas por profissional habilitado, adotando as especificações gerais estabelecidas deste memorial. Em caso de dúvida, os autores do projeto e a FISCALIZAÇÃO deverão ser consultados.

- limpeza mecânica
- pré – consolidação
- remoção de elementos espúrios e áreas preenchidas

- consolidação de fissuras e fixação do suporte

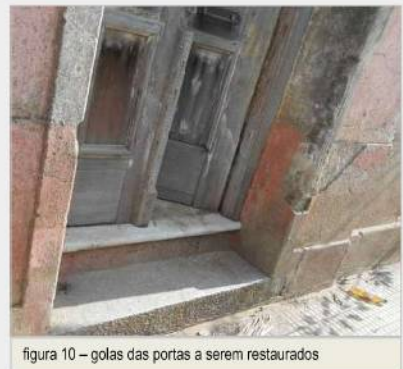
figura 10 – golas das portas a serem restaurados

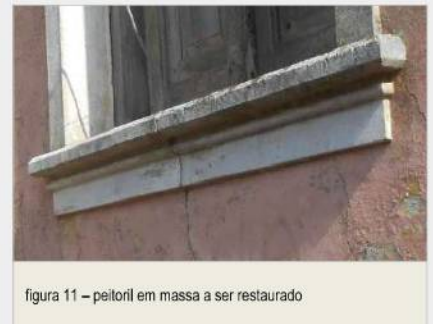
figura 11 – peitoril em massa a ser restaurado

Os peitoris em massa das janelas (figura 11) deverão ser restaurados por profissional habilitado, adotando as especificações gerais estabelecidas deste memorial. Em caso de dúvida, os autores do projeto e a FISCALIZAÇÃO deverão ser consultados.

- consolidação de fissuras e fixação do suporte

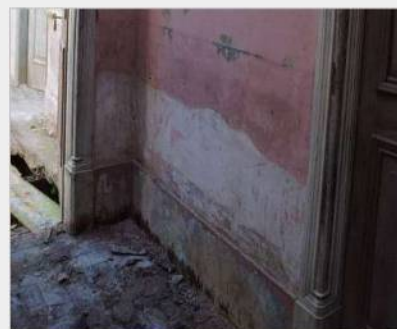
figura 12 – paredes do hall em escaiola a ser restaurada

As paredes e rodapés com escaiola serão limpas e restauradas por profissional especializado (figura 12, 13 e 14).

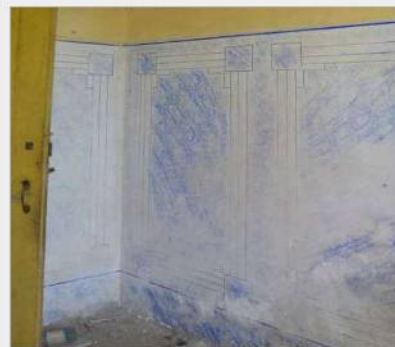
figura 13 – paredes do banheiro em escaiola a ser restaurada

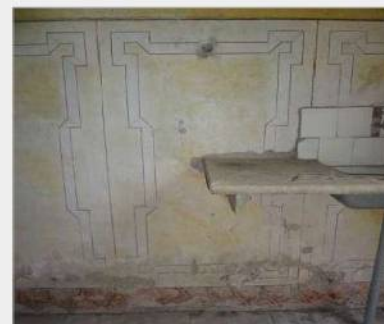
figura 14 – escaiola copa a ser restaurada a ser restaurada

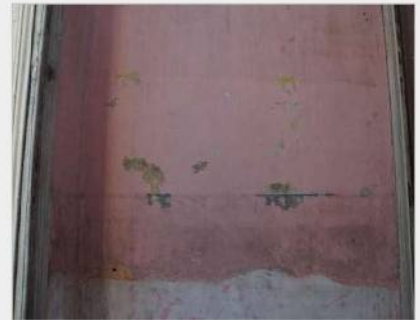
figura 15 – pintura mural do hall a ser restaurada

Nos locais em que as prospecções realizadas mostrarem a impossibilidade de restauração da pintura mural, será feita a recomposição cromática do ambiente, com pintura em tonalidades e composição similares às da pintura mural, mas de forma simplificada e nunca mimética. Este trabalho será coordenado por restaurador especializado.

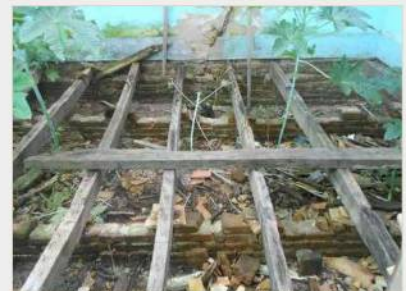
figura 19 – muretas de sustentação dos barrotes a serem refeitas

Nos ambientes que possuem assoalho de madeira como piso, as muretas de sustentação dos barrotes existentes(figura 19) serão desmanchados cuidadosamente e refeitas com aproveitamento dos tijolos antigos e assentados com argamassa traço 1:4 (cimento e areia).

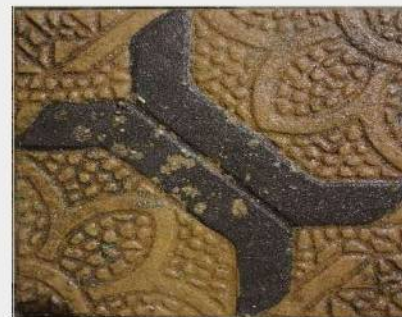
figura 24 – ladrilho hidráulico duas cores existente a ser assentado

Conforme indicado no projeto arquitetônico, ao entorno do alambique será assentado piso em ladrilho hidráulico duas cores (figura 24). Deverá ser utilizados as peças existente no local, que deverão ser limpas antes de assentadas.

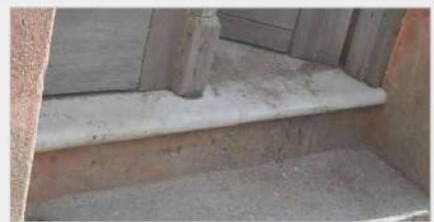
figura 27 – soleira hall de entrada em mármore a ser restaurada

As rachaduras e trincas em soleiras de mármore (figura 27 e 28) serão tratadas com mastique branco, depois de a peça estar limpa e livre da vegetação e outras matérias orgânicas.

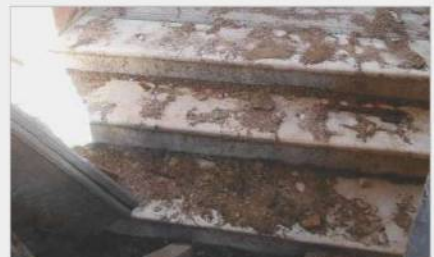
figura 28 – soleira escada hall em mármore a ser restaurada

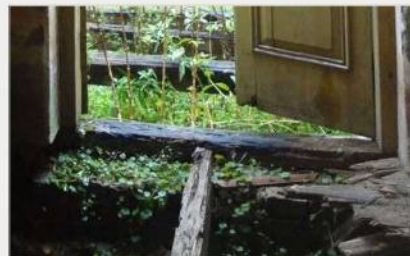
figura 29 – soleira em madeira a ser restaurada

As soleiras em madeira (figura 29) deverão ser restauradas, consolidados, imunizados, além de ter todas as suas partes recompostas. A restauração deverá ser feita no local, sem a retirada da peça, tomando o máximo de cuidado para não danificar a edificação. A exceção é a soleira referente à porta P05/02, que foi incendiada e deverá ser executada em madeira de lei, de 1ª qualidade, maciça, com espessura, largura e comprimento da peça original.

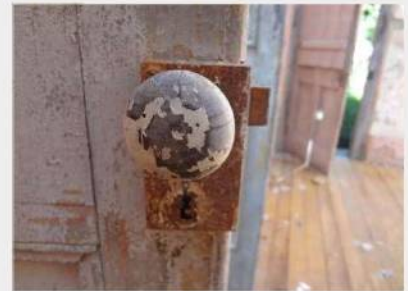
De acordo com o diagnóstico realizado, foram identificadas ausências de ferragens e fechaduras ou partes delas faltantes não permitindo a sua restauração, sendo necessária a execução de novas conforme as originais (figura 30).

figura 30 – modelo de fechadura tipo bola original a ser executada nova.

Antes de receber pintura ou serem embutidos em peças de madeira, os elementos em ferro deverão ser protegidos com produto anticorrosivo – PCF primer convertedor de ferrugem para os elementos reutilizados e zarcão para os novos.

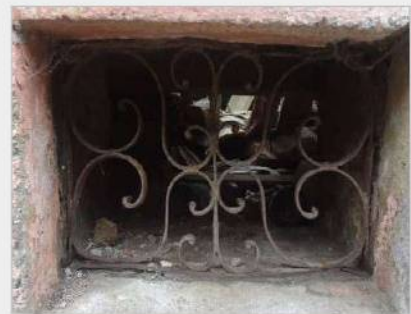
figura 31 – modelo original gateira em ferro a ser restaurada

As gateiras em ferro existentes deverão ser restauradas e recolocadas nos seus locais de origem. As peças faltantes deverão ser confeccionadas respeitando as dimensões, modelo e material originais (figura 31).

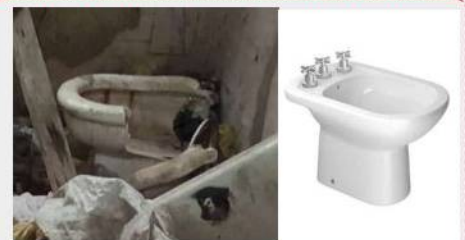
figura 33 – bidê em louça a ser substituído e imagem de referência para novo bidê

O bidê em louça encontra-se quebrado, sem possibilidades de ser restaurado. (Assim, deverá ser instalado novo bidê em louça branca, completo (figura 33)).

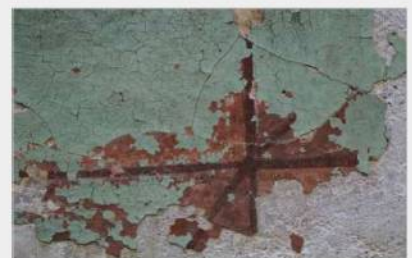
figura 41 – resquícios da pintura artística do ambiente 01 a ser refeita

As pinturas artísticas presentes nos ambientes 01, 04, 05, 07 e passadiço (figuras 40, 41, 42, 43 e 44) serão refeitas com tinta silicato obedecendo os desenhos originais.

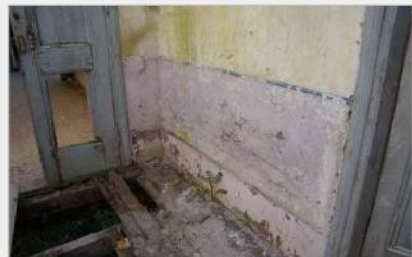
figura 42 – resquícios da pintura artística do ambiente 04

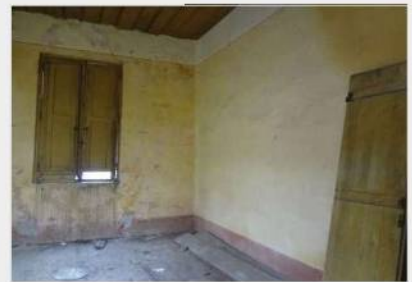
figura 43- resquícios da pintura artística do ambiente 05
