INSPETORIA VETERINÁRIA E ZOOTÉCNICA DE JAGUARÃO
 Rua Marechal Deodoro, 460 - Jaguarão - RS
 janeiro de 2025

LEVANTAMENTO CADASTRAL

PROJETO DE RESTAURAÇÃO
INSPEÇÃO, VETERINÁRIA E ZOOTÉCNICA DE JUAZUARO

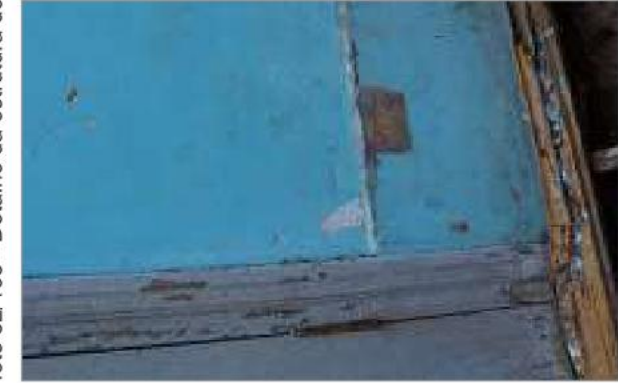
foto 82/168 - Detalhe da estrutura de piso em arruamento no Ambiente 02.

foto 82/168 - Detalhe da estrutura de piso em arruamento no Ambiente 02, próximo à parede de divisa com o Ambiente 04.

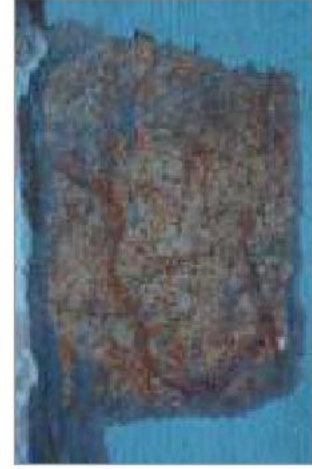
foto 83/168 - Detalhe de rodapé.

foto 83/168 - Detalhe do rodapé junto à porta de acesso do Ambiente 02, com ponto de prospecção onde a escaiola do rodapé estava encoberta pela tinta sintética na cor azul. No encontro da escaiola com o assoalho existe um pequeno arremate em madeira tipo meia-cana.

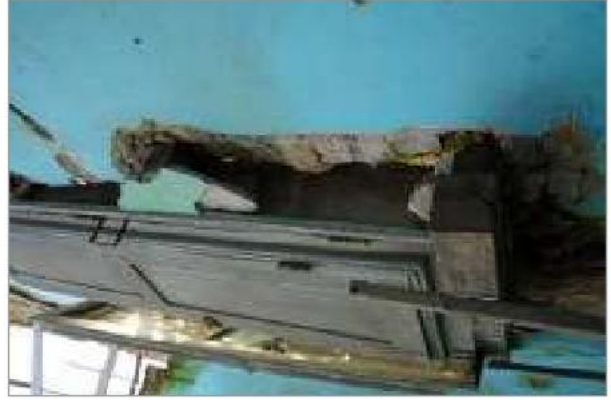
foto 85/168 - Detalhe de estrutura de piso e porão do Ambiente 02.

foto 85/168 - Detalhe de estrutura de piso e porão do Ambiente 02, junto à parede da fachada frontal, vendo-se o fundo uma das aberturas com gateira.

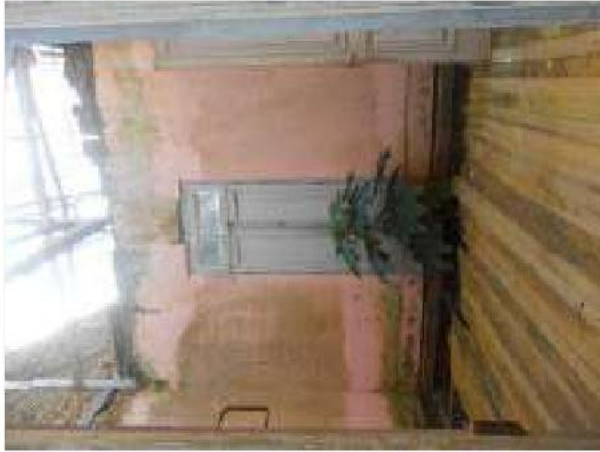
foto 89/168 - Ambiente 03: vista desde o acesso pelo pátio.

foto 89/168 - Ambiente 03: vista desde o acesso pelo pátio, vendo-se o assoalho em arruamento e, ao fundo, a porta de acesso ao Ambiente 02. Destaque para a vegetação que cresce dentro da edificação. Nas laterais vestígios do rodaforno de madeira junto a platibanda.

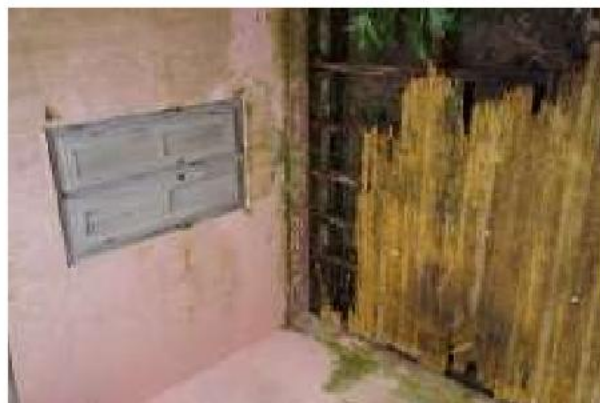
foto 92/168 - Vista superior do Ambiente 03.

foto 92/168- Vista superior do Ambiente 03, desde a cobertura, vendo-se a esquadria na parede lateral. O assoalho em arruamento e os barrotes apoiados sobre alvenaria de tijolos maciços.

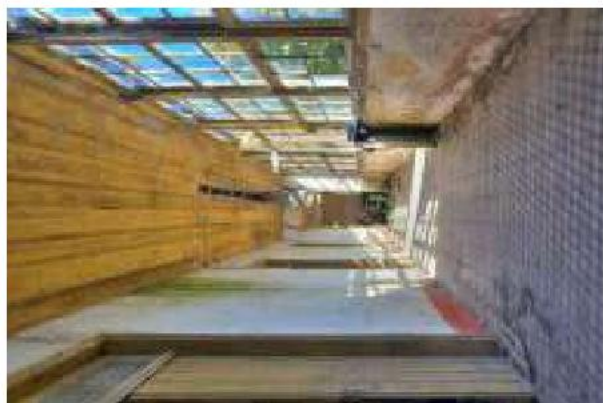
foto 103/168 - Vista do passadiço.

foto 103/168 - Vista geral do passadiço.

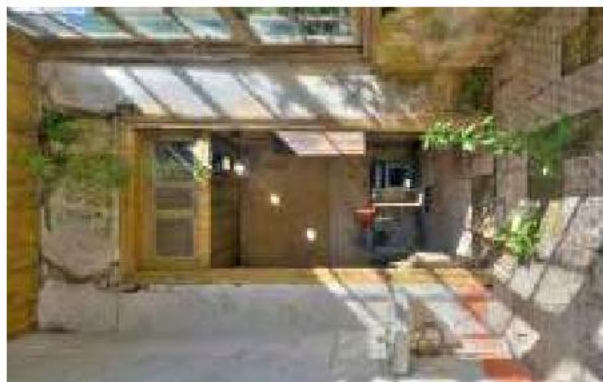
foto 104/168 - Passadiço e cozinha.

foto 104/168 - Porção terminal do passadiço, vendo-se o afundamento de parte do piso e, ao fundo, a cozinha, cuja porta possui bandeira.

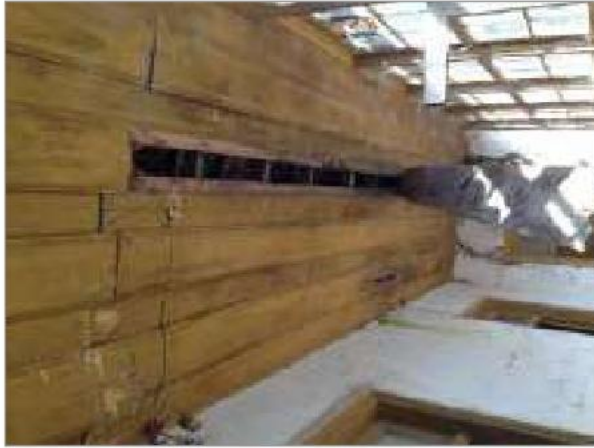
foto 106/168 - Vista do forro do passadiço.

foto 106/168 - Vista do forro do passadiço, do tipo saia-e-camisa, em arruinamento.

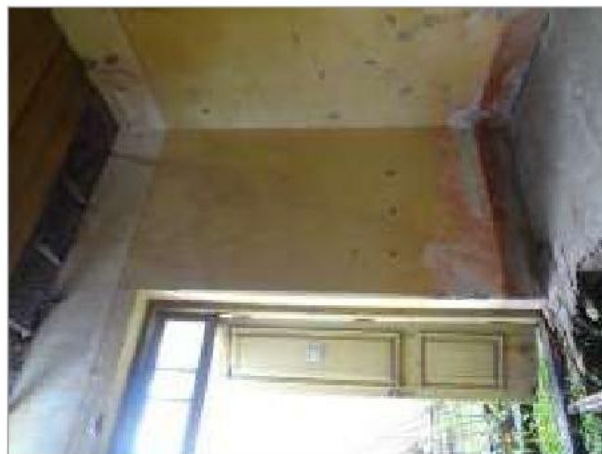
foto 111/168 - Outra vista do Ambiente 05.

foto 111/168 - Outra vista do ambiente 05, vendo-se a porta que comunica com o Ambiente 04. A parede de divisa com o Ambiente 04 apresenta maior deterioração em função da umidade. Neste ponto não há forro nem assoalho.

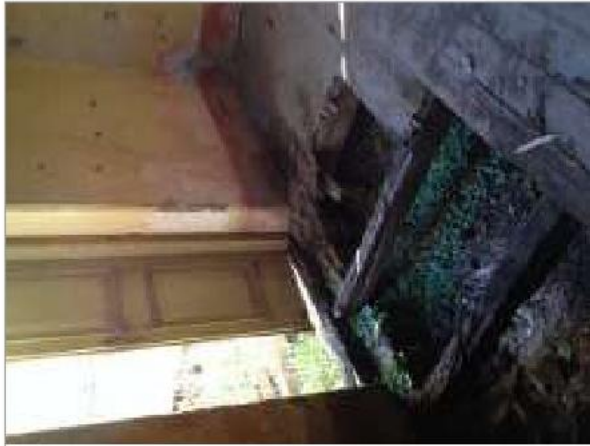
foto 113/168 - Piso do Ambiente 05.

foto 113/168 - Vista do piso do Ambiente 05, em arruinamento, junto ao acesso do Ambiente 04.

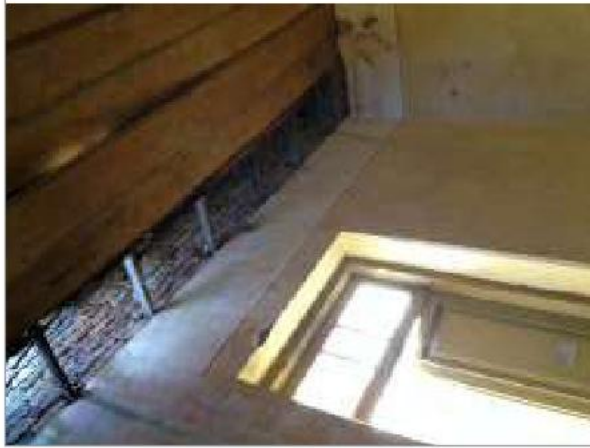
foto 112/168 - Forro do Ambiente 05.

foto 112/168 - Vista do forro do Ambiente 05, em arruinamento.

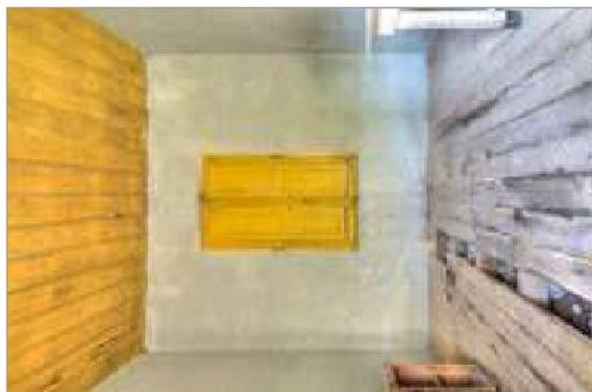
foto 116/168 - Ambiente 06.

foto 116/168 - Vista do Ambiente 06 desde o acesso, vendo-se a esquadria em madeira com postigo, o forro tipo saia-e-camisa e o assoalho de madeira, em arruamento.

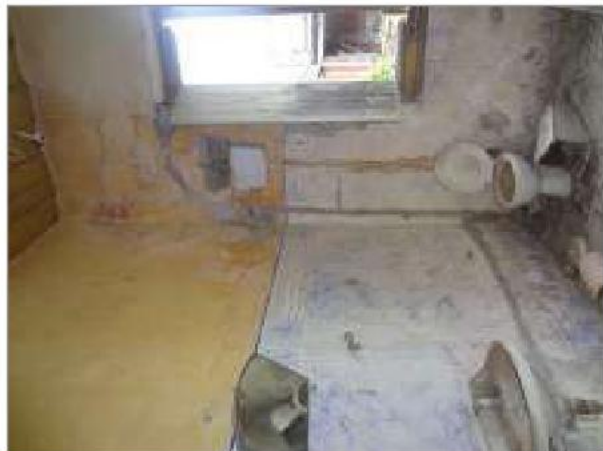
foto 128/168 - Vista parcial do banheiro.

foto 128/168 - Vista parcial do banheiro, vendo-se, ao fundo, o vaso sanitário, ao lado da abertura.

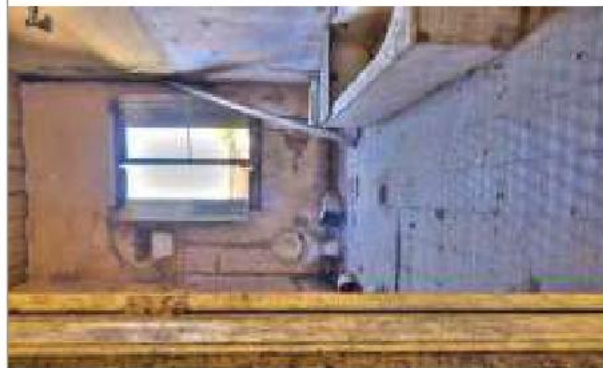
foto 130/168 - Vista geral do banheiro.

foto 130/168 - Vista geral do banheiro, desde a entrada.

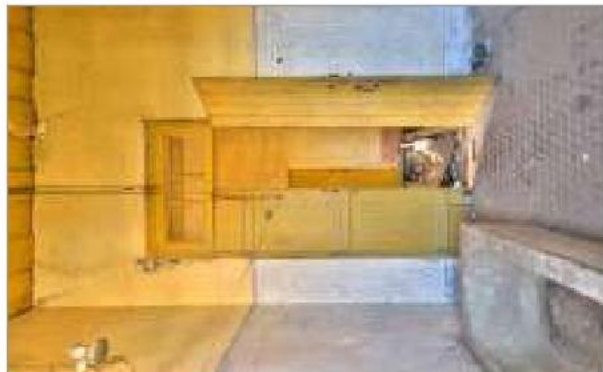
foto 131/168 - Vista do banheiro.

foto 131/168 - Vista parcial do banheiro desde seu interior, na direção da entrada.

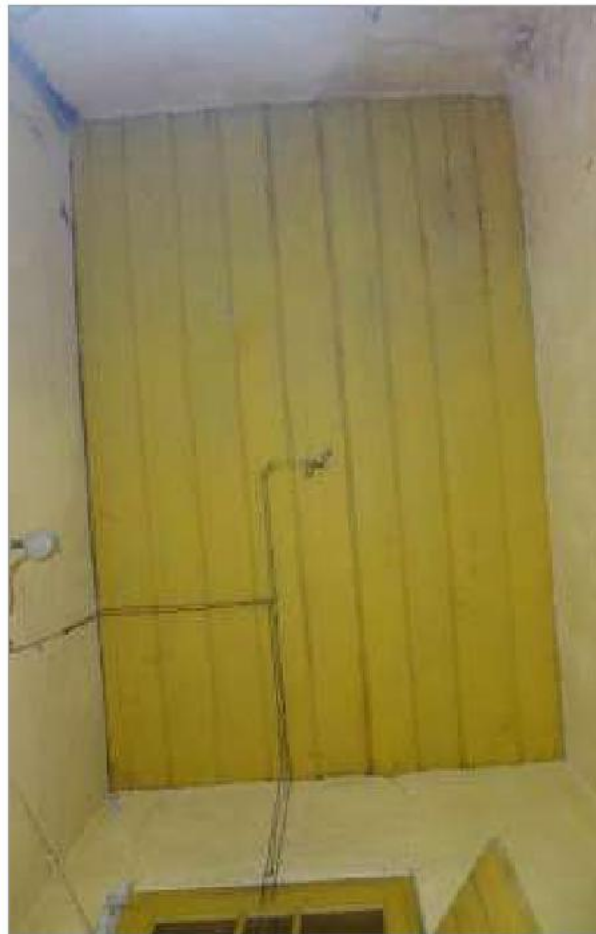
foto 132/168 - Vista do forro do banheiro, do tipo saia-e-camisa.

foto 132/168 - Forro do banheiro.

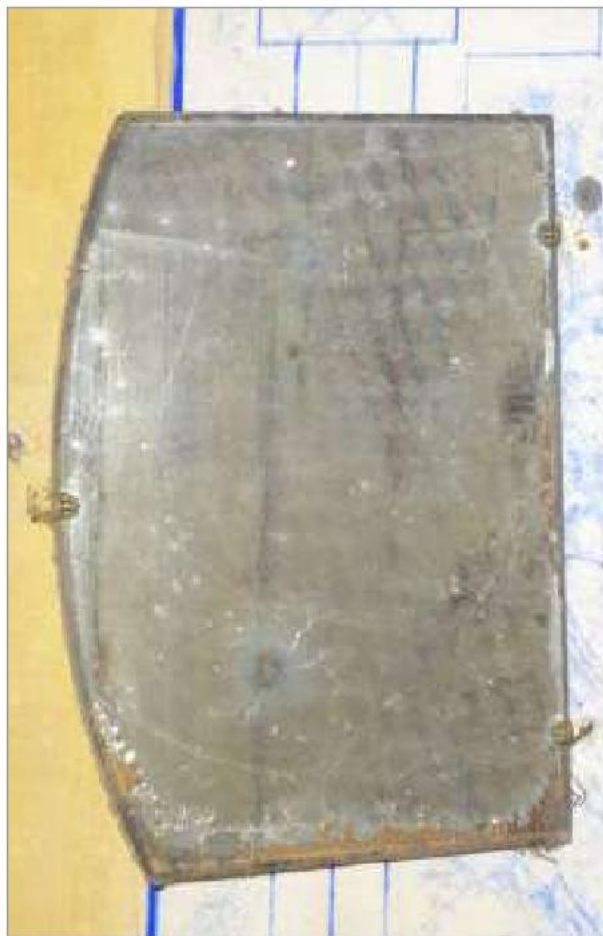
foto 133/168 - Detalhe do antigo espelho do banheiro.

foto 133/168 - Detalhe do antigo espelho do banheiro, sobre o lavatório.

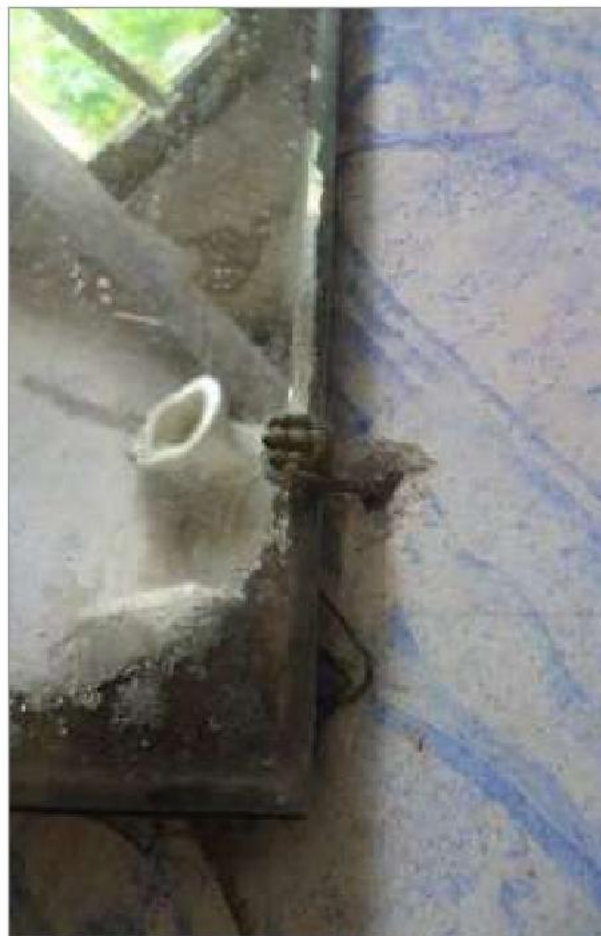
foto 134/168 - Detalhe da presilha do vidro do espelho do banheiro.

foto 134/168 - Detalhe da presilha do vidro do espelho sobre o lavatório do banheiro.

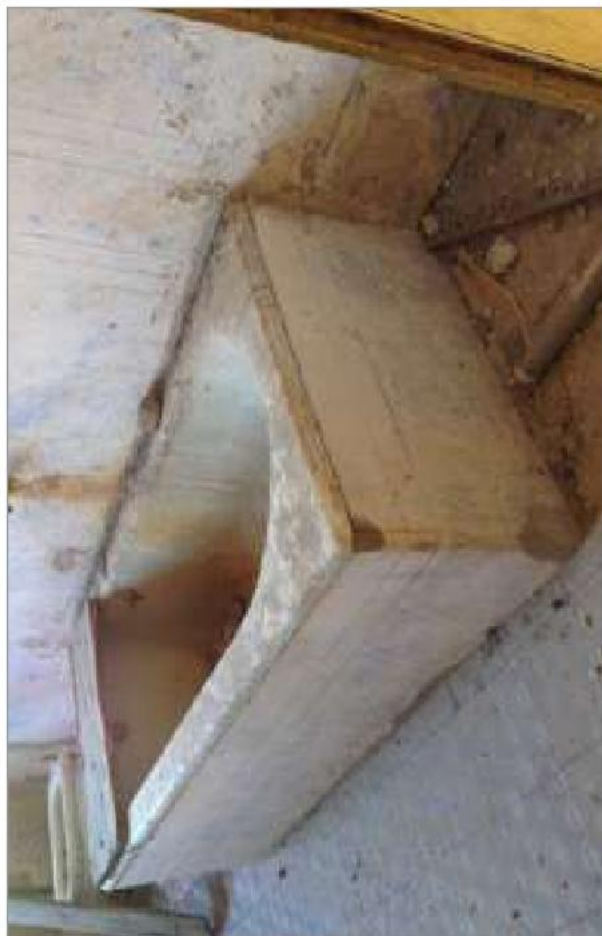
foto 135/168 - Banheira.

foto 135/168 - Banheira existente no banheiro, cujo revestimento mantém o mesmo desenho da escaloia das paredes. Ao fundo, antigo bidê em louça.

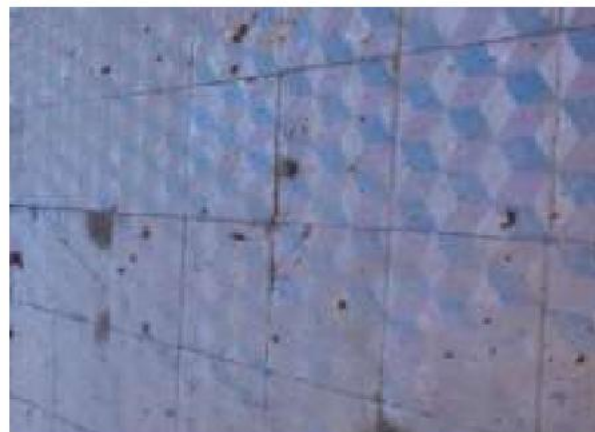
foto 137/168 - Detalhe do piso do banheiro, em ladrilho hidráulico de motivo geométrico em três cores.

foto 137/168 - Piso do Banheiro.

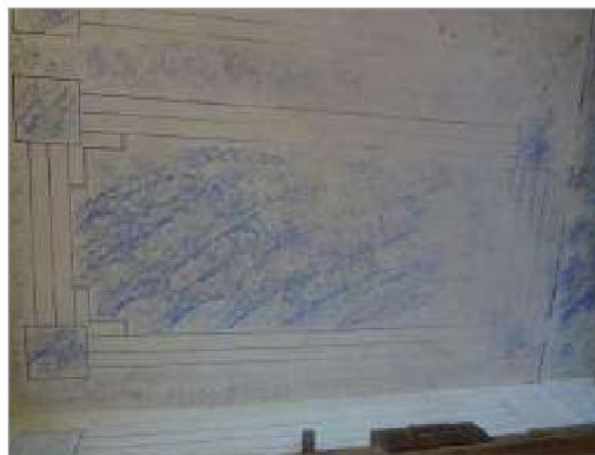
foto 136/168 - Detalhe da escaloia do banheiro, com motivo geométrico nas cores branco e azul.

foto 136/168 - Escaloia do banheiro.

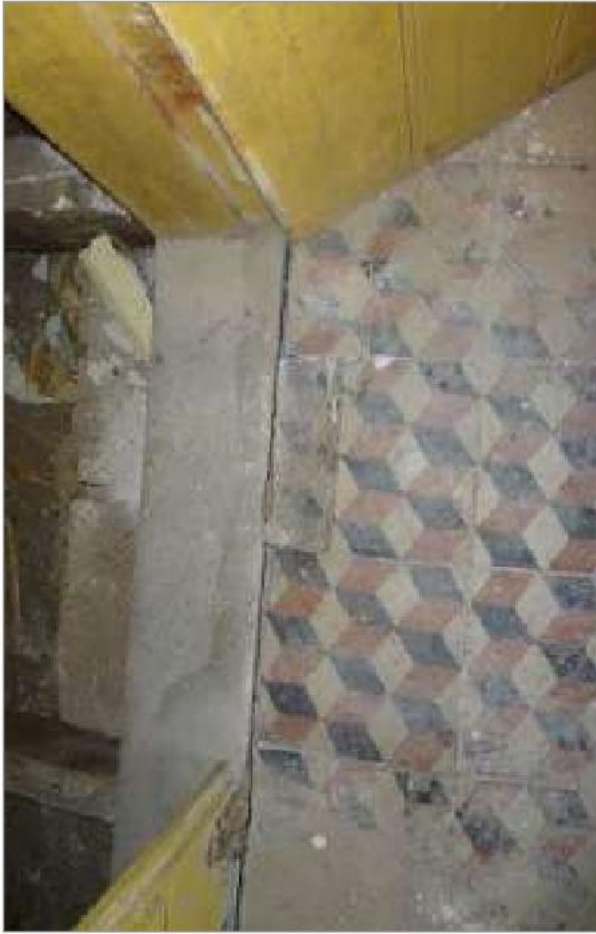
foto 138/168 - Vista da entrada da Cozinha.

foto 138/168 - Vista da entrada da Banheiro, vendo-se a transição de pisos e a soleira.

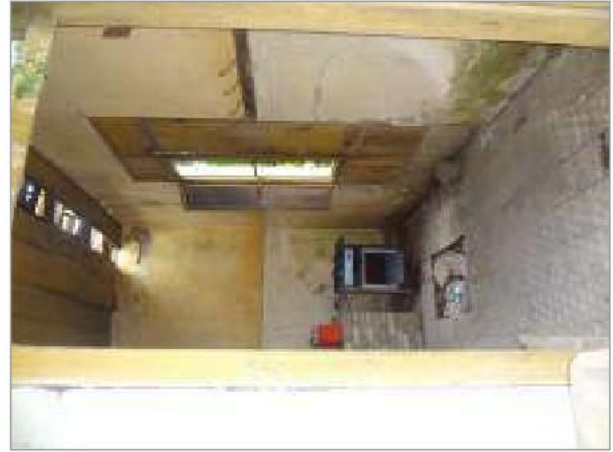
foto 139/168 - Vista da Cozinha.

foto 139/168 - Vista da cozinha desde o encontro com o passadiço. O piso em ladrilho hidráulico, sofre afundamento em vários pontos.

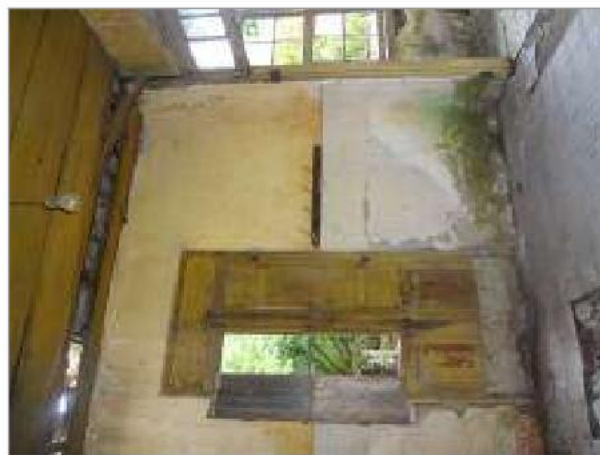
foto 141/168 - Outra vista da cozinha.

foto 141/168 - Outra vista da cozinha desde a parede que faz divisa com o banheiro em direção ao pátio, vendo-se a esquadria, em madeira, com postigo, e o forro avariado.

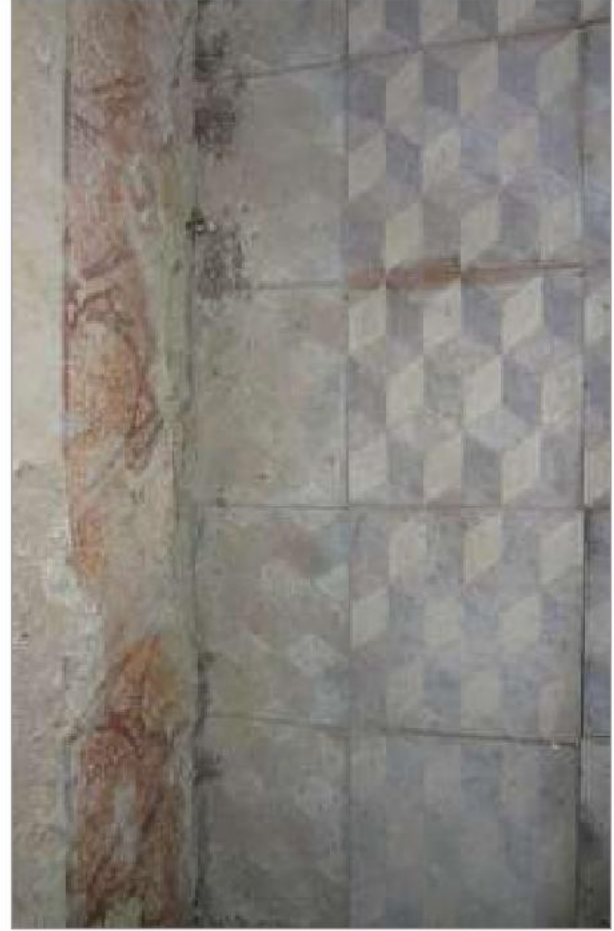
foto 145/168 - Detalhe da escaiola no rodapé da cozinha.

foto 145/168 - Detalhe do rodapé da escaiola que reveste a parede da cozinha.

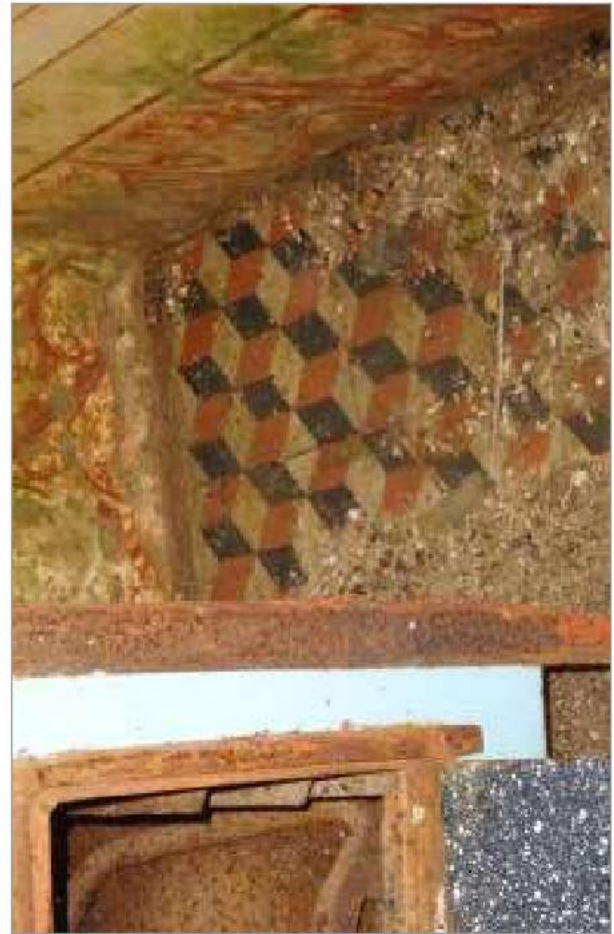
foto 147/168 - Detalhe do canto da cozinha.

foto 147/168 - Detalhe do canto mais externo da cozinha voltado para o pátio, vendo-se algumas peças ladrilho hidráulico de coloração mais viva. Rodapé em escaiola em tons de vermelho.

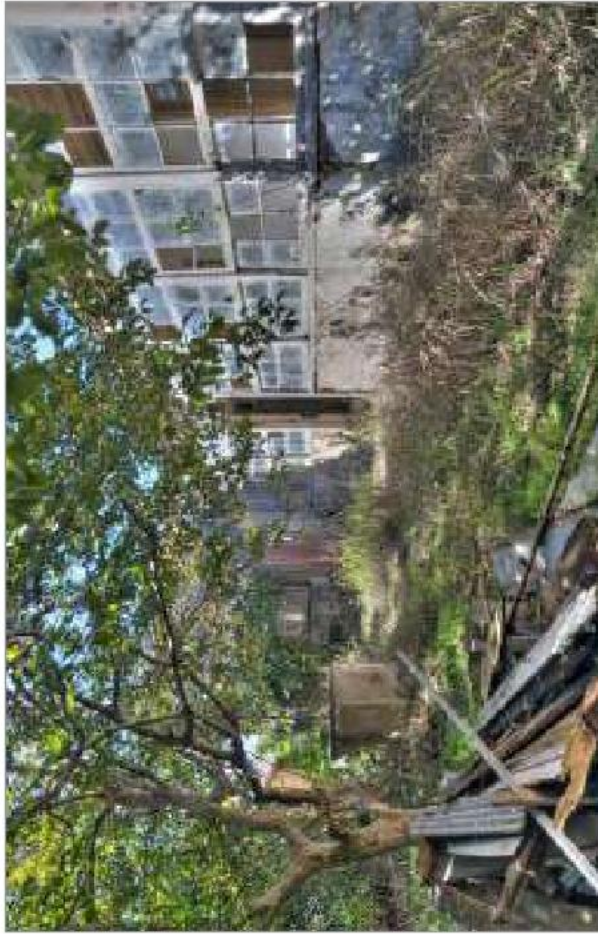
foto 148/168 - Vista da edificação desde os fundos do pátio.

foto 148/168 - Vista da edificação desde os fundos do pátio, vendo-se as vidraças do passadiço, à direita.

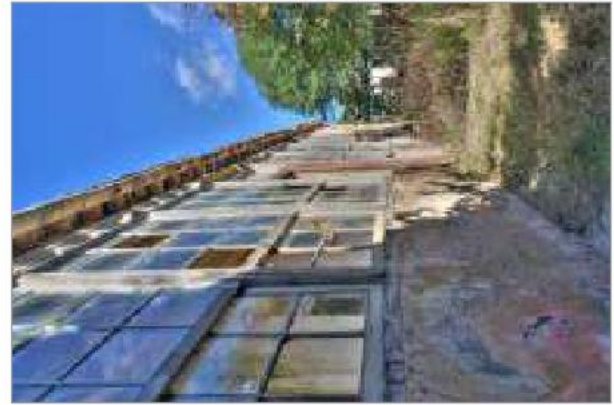
foto 149/168 - Pátio e passadiço.

foto 149/168 - Vidraça do passadiço e parte do pátio, vistos desde o limite da porção anterior da edificação.

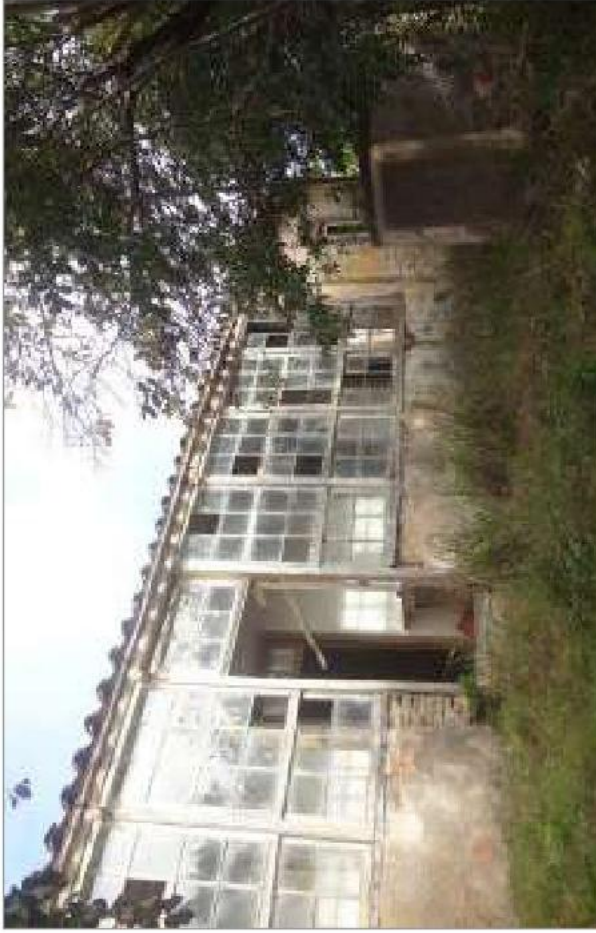
foto 150/168 - Passadiço visto desde o pátio.

foto 150/168 - Passadiço visto desde o pátio. À direita, o aligibe.

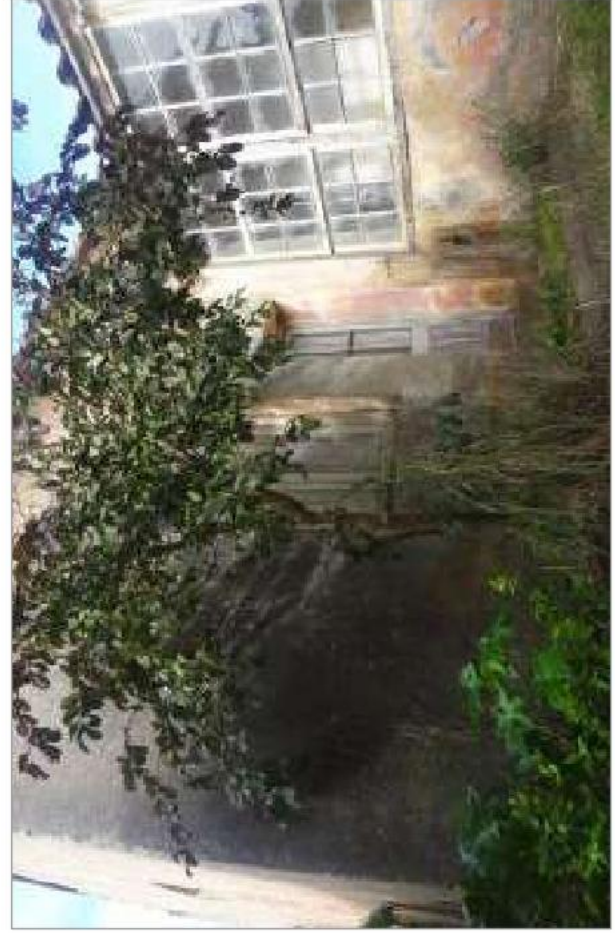
foto 151/168 - Vista externa do Ambiente 03.

foto 151/168 - Vista externa do Ambiente 03, face voltada para o pátio.
Em primeiro plano goiabeira que cresceu de forma espontânea próxima a edificação.

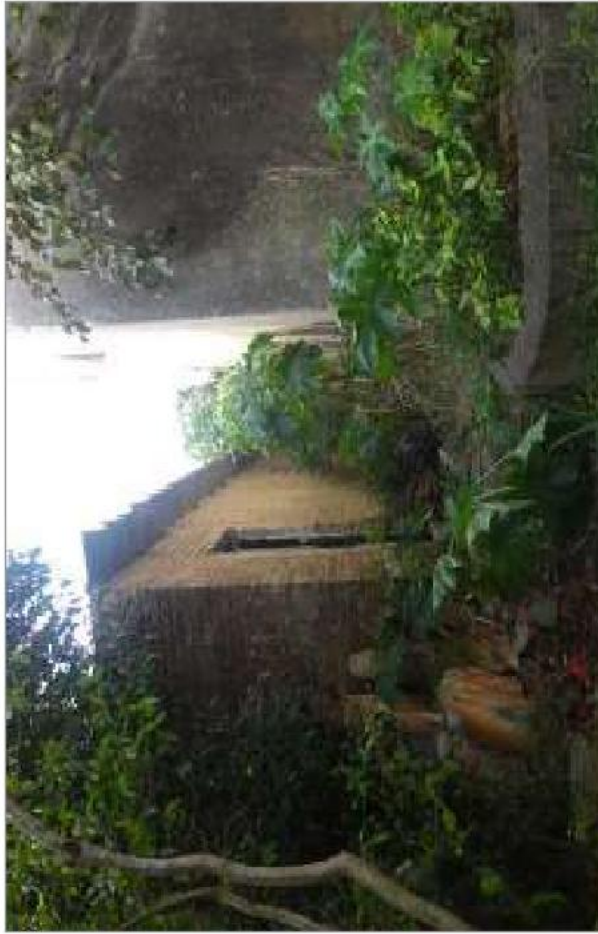
foto 152/168 - Vista da garagem desde o pátio.

foto 152/168 - Vista da garagem, construída posteriormente, desde o pátio. Em primeiro plano, um dos canteiros originais em alvenaria.

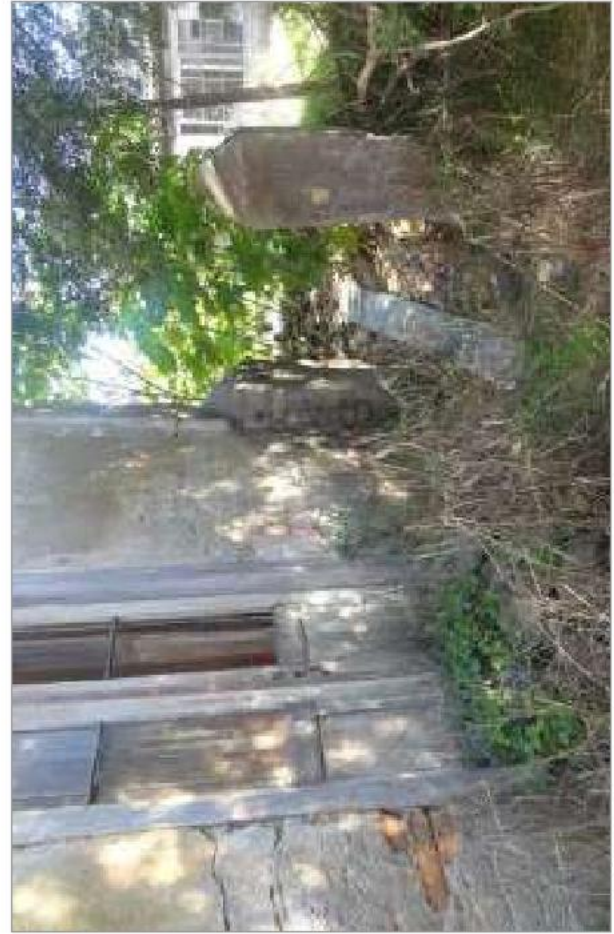
foto 153/168 - Exterior da cozinha e fundos do terreno.

foto 153/168 - Exterior da cozinha e fundos do terreno. Destaque para os pilares em alvenaria que, provavelmente, faziam o limite entre os pátios "de convivência" e de "serviço".

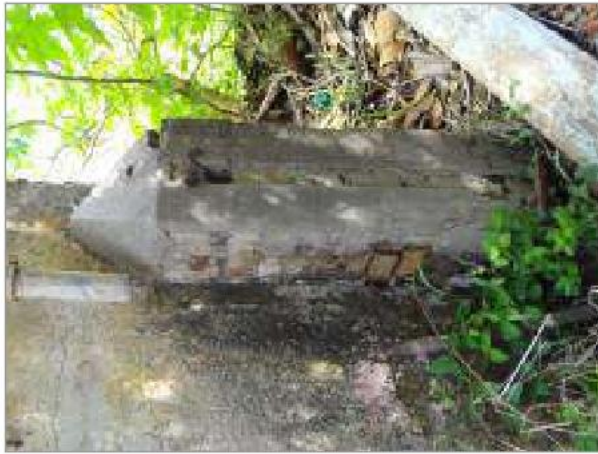
foto 154/168 - Detalhe do pilarete.

foto 154/168 - Pilarete junto à cozinha, no limite do volume posterior.

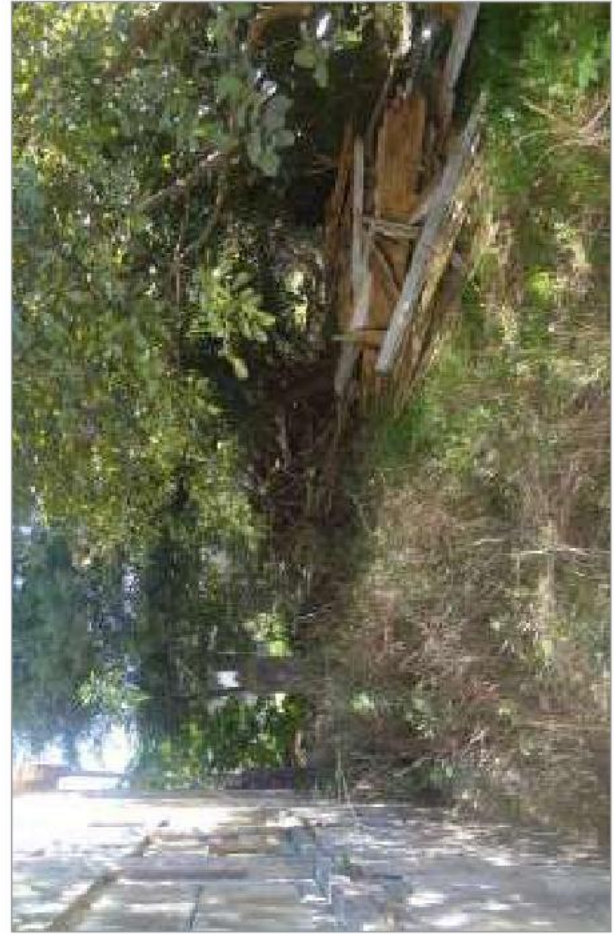
foto 155/168- Vista do pátio desde a frente do Passadiço.

foto 155/168 - Vista do pátio desde a frente do Passadiço, em direção aos fundos. À direita, a vegetação abundante do pátio. E parte das peças de madeira que foram retiradas da edificação (peças da estrutura do telhado, forro, rodaforno e assoalho).

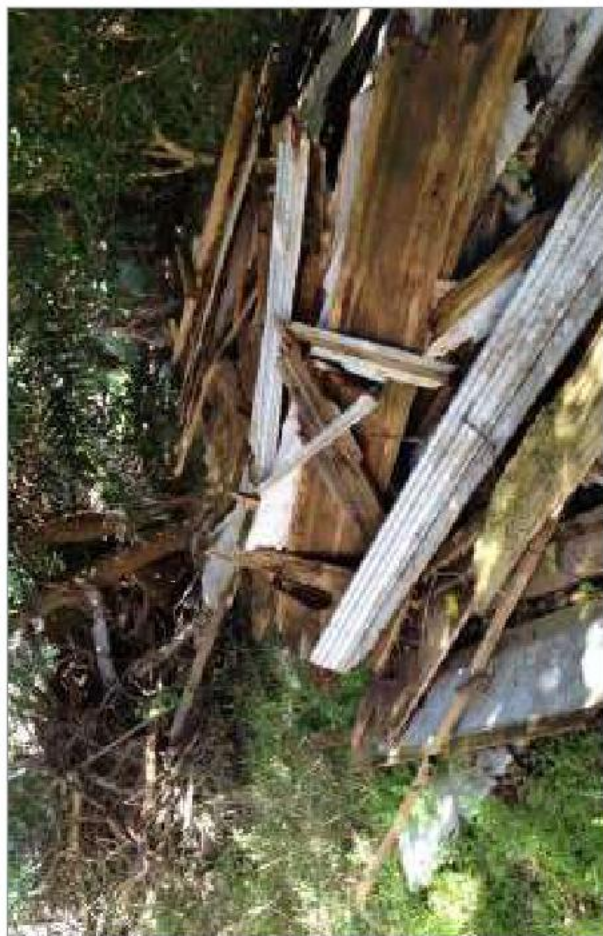
foto 156/168 - Deposição de material de construção no pátio.

foto 156/168 - Deposição de material de construção no pátio, oriundo da própria edificação..

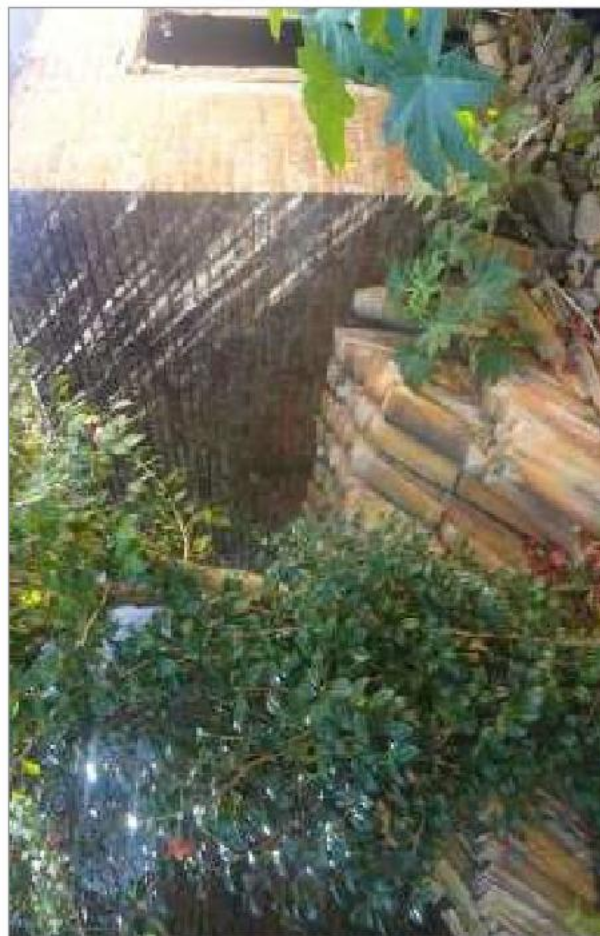
foto 157/168 - Telhas acumuladas junto à garagem.

foto 157/168 - Telhas acumuladas no pátio, junto à garagem. Telhas cerâmicas retiradas dos telhados do ambientes principais da edificação, armazenadas ao pátio interno, junto à garagem.

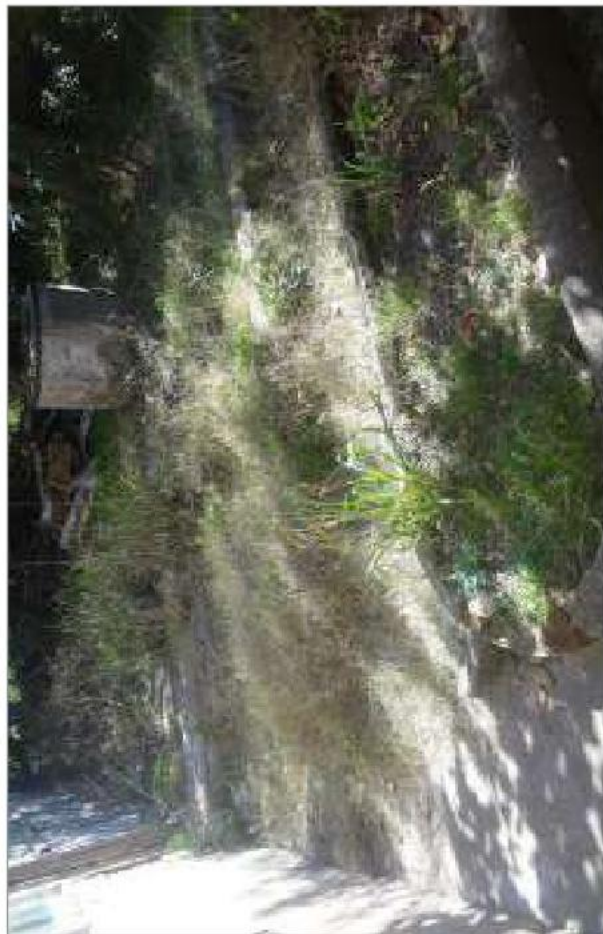
foto 158/168 - Pátio: canteiros de alvenaria.

foto 158/168 - Pátio: canteiros de alvenaria. Ao fundo, à direita, o alçibe.

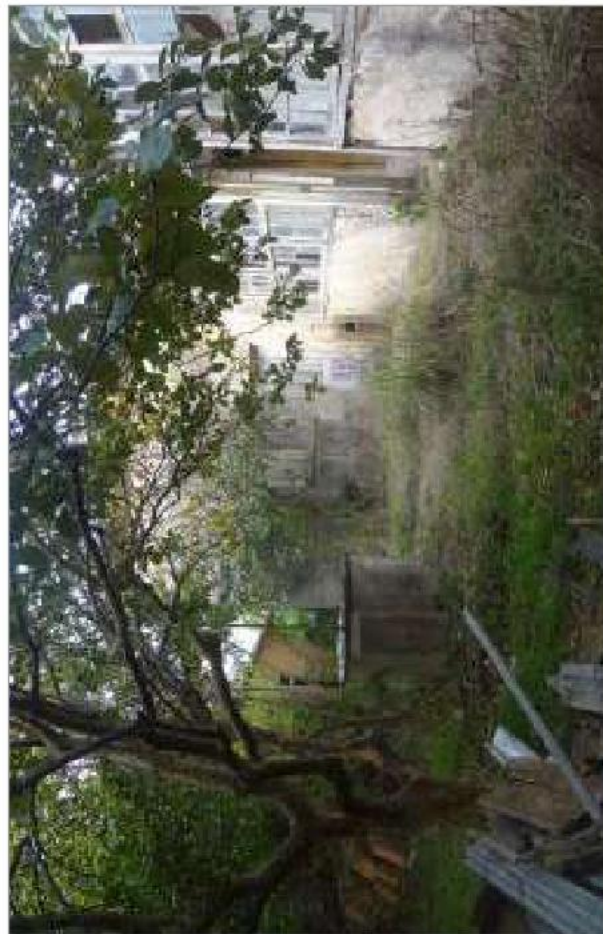
foto 159/168 - Vista geral do pátio.

foto 159/168 - Vista geral do pátio, desde os fundos do terreno.

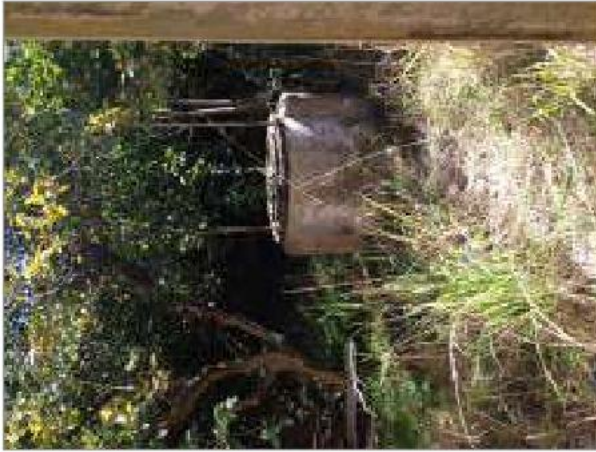
foto 160/168 - Algibe.

foto 160/168 - Algibe visto desde a saída do passadiço.

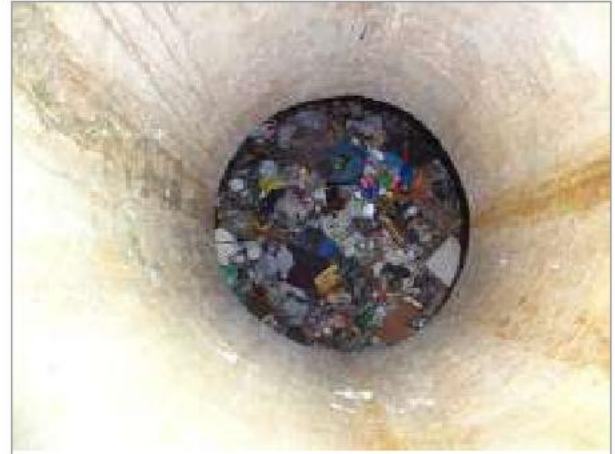
foto 161/168- Abertura do Algibe.

foto 161/168 - Aspecto da abertura do Algibe e sua tampa metálica.

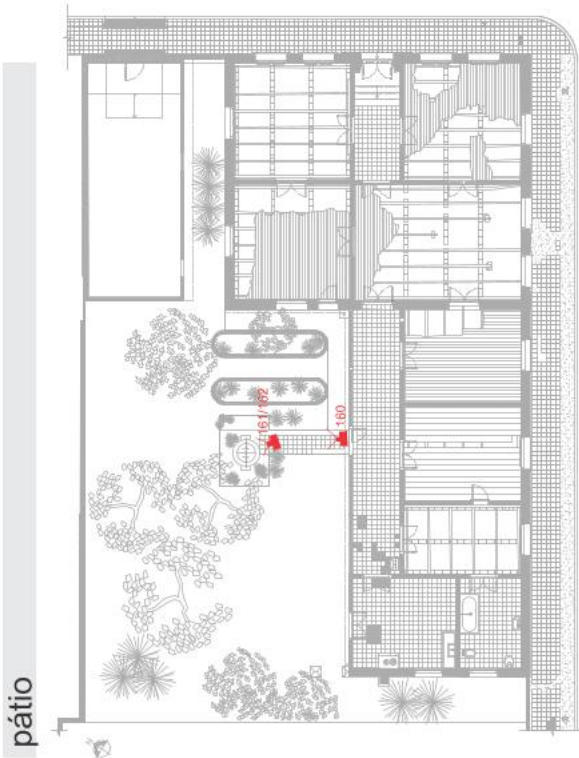
foto 162/168 - Interior do Algibe.

foto 162/168 - Interior do vasto algibe, repleto de detritos acumulados.

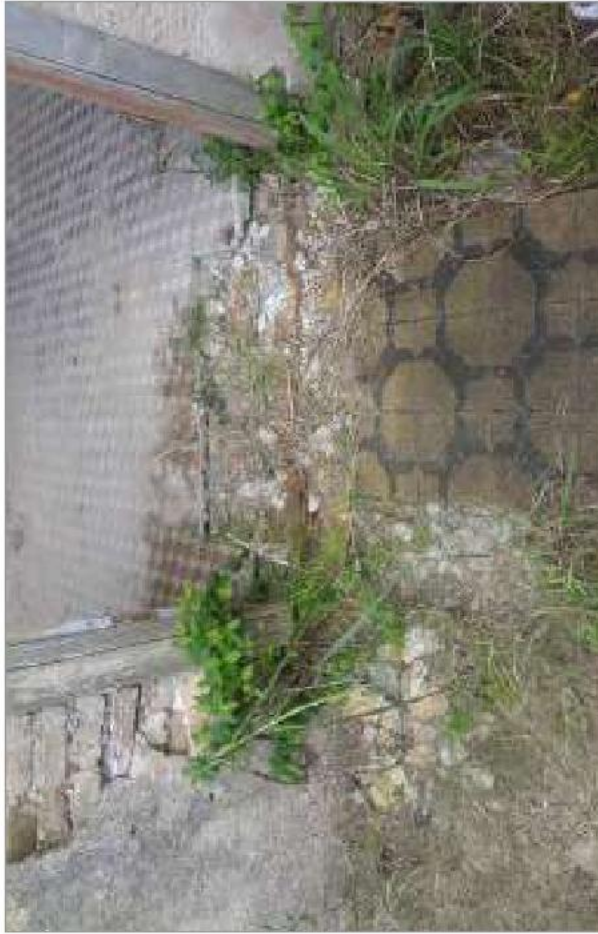
foto 163/168 - Acesso do passadiço.

foto 163/168 - Acesso do passadiço, vendo-se a transição de pisos em ladrilho hidráulico.

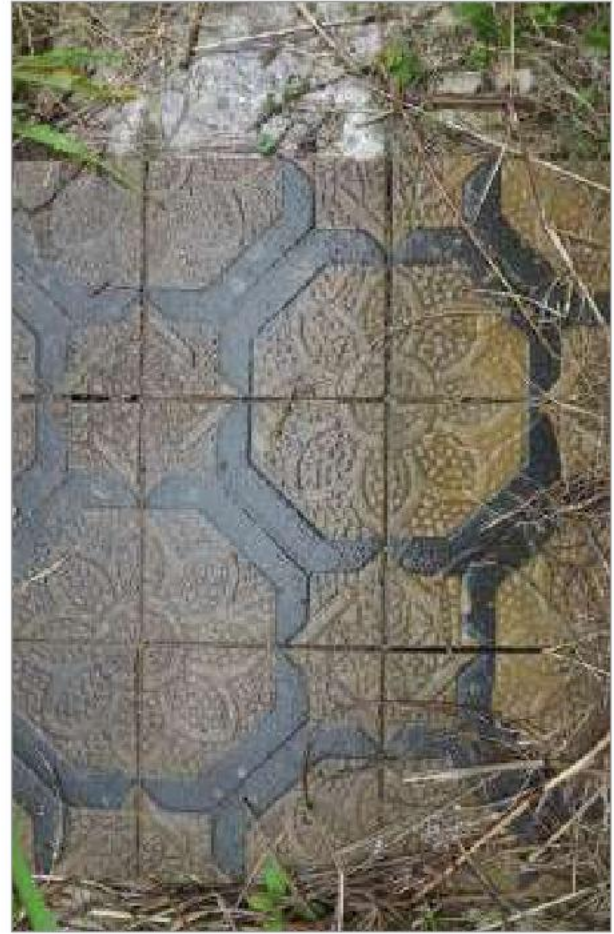
foto 164/168 - Ladrilho hidráulico externo.

foto 164/168 - Detalhe do ladrilho hidráulico utilizado nas proximidades do acesso ao passadiço.

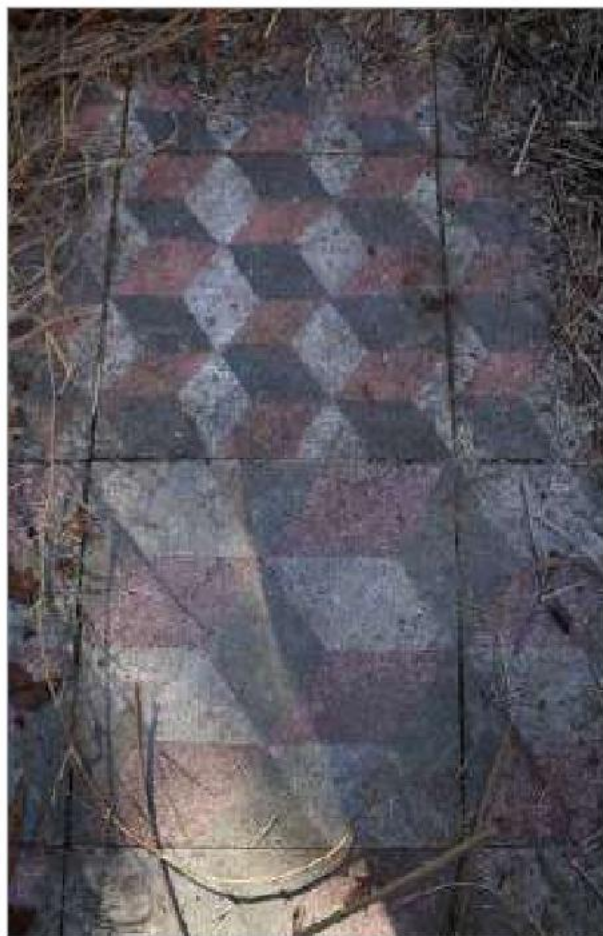
foto 165/168 - Outro ladrilho utilizado externamente.

foto 165/168 - Outros modelos de ladrilho hidráulico encontrados no pátio.

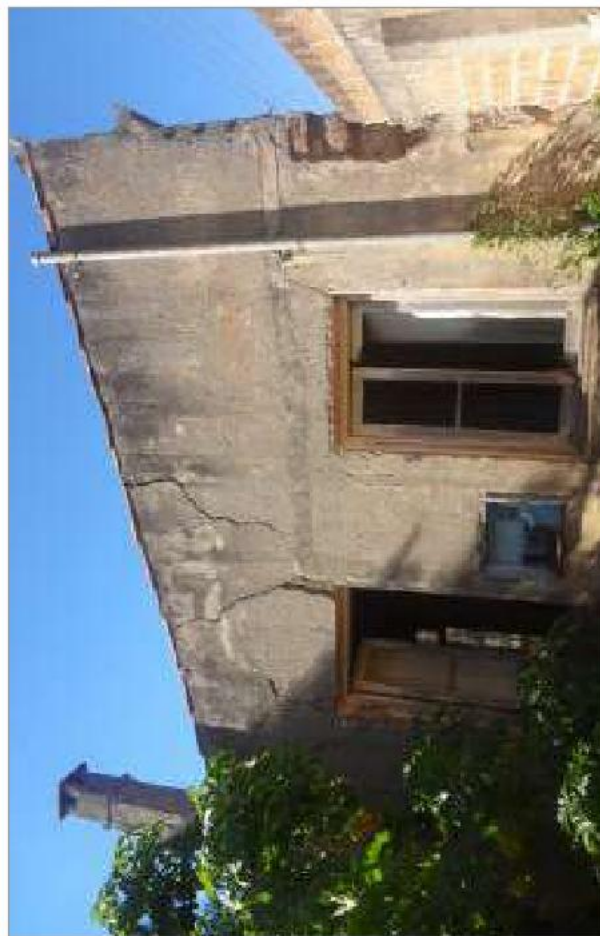
foto 166/168 - Vista da fachada posterior

foto 166/168 - Aspecto exterior da cozinha, vendo-se o caimento do telhado do volume posterior. Vista desde os fundos. Onde temos a chaminé em alvenaria, a antiga entrada de energia elétrica e o tubo de ventilação do banheiro.

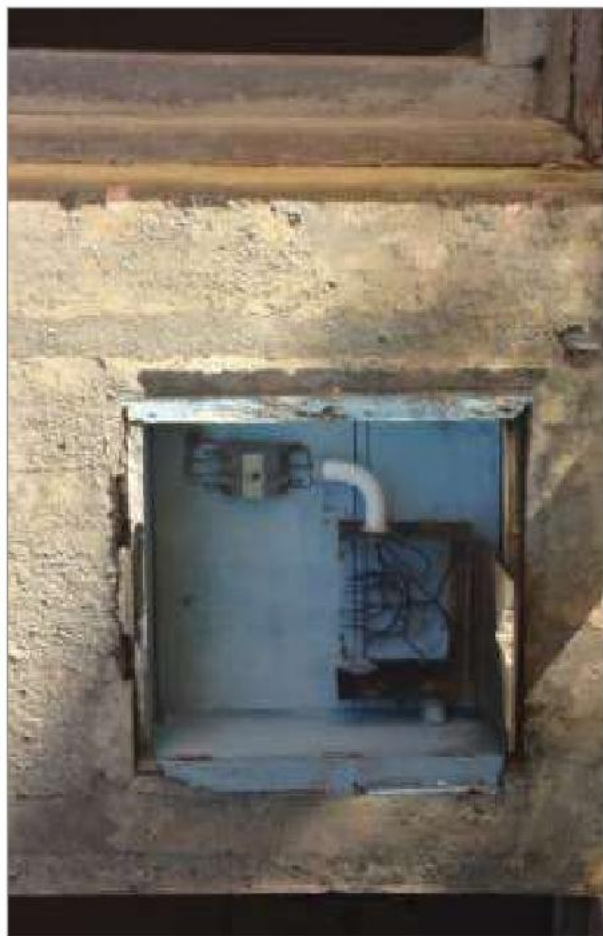
foto 167/168 - Detalhe entrada de energia.

foto 167/168 - Detalhe da antiga caixa de entrada de energia elétrica.

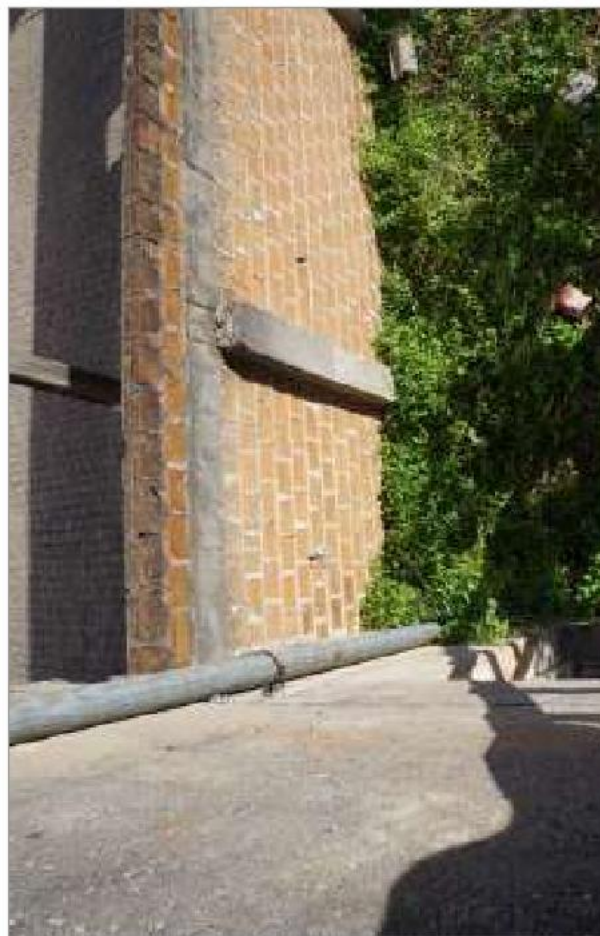
foto 168/168 - Vista do muro pela Rua Andrade Neves.

foto 168/168 - Vista do muro pelo rua Andrade Neves. O pilar em concreto assinala o limite do terreno da inspetoria veterinária.
