## INSPECTORIA VETERINÁRIA E ZOOTÉCNICA DE JAGUARÃO

### PROJETO DE RESTAURAÇÃO

# RELATÓRIO FOTOGRÁFICO

## INSPETORIA VETERINÁRIA E ZOOTÉCNICA DE JAGUARÃO

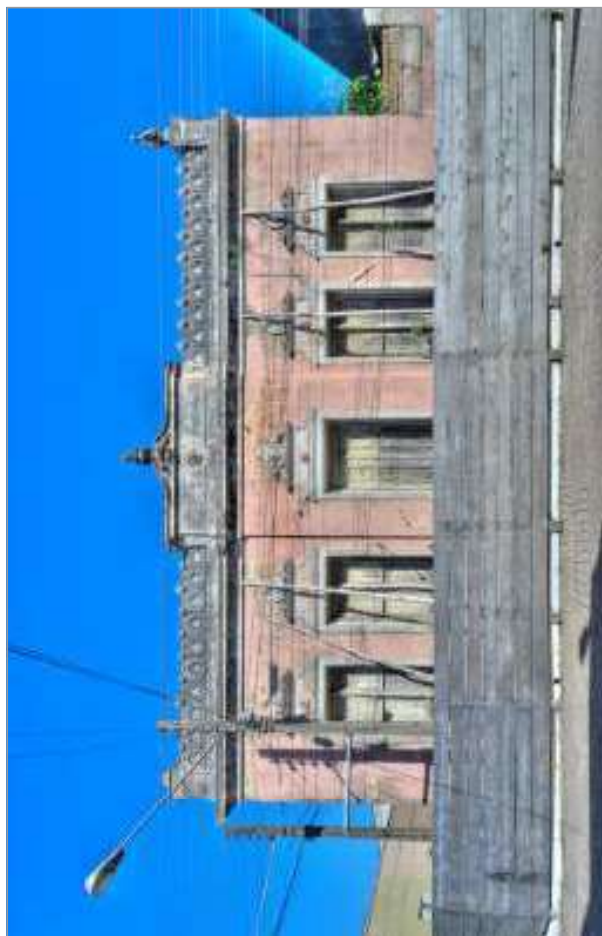
foto 08/168 - Fachada principal à Rua Marechal Deodoro.

foto 08/168 - Fachada principal à Rua Marechal Deodoro. Em destaque, a simetria da composição. A fachada apresenta um escoramento precário em madeira. E fechamento com tapume de tábuas.

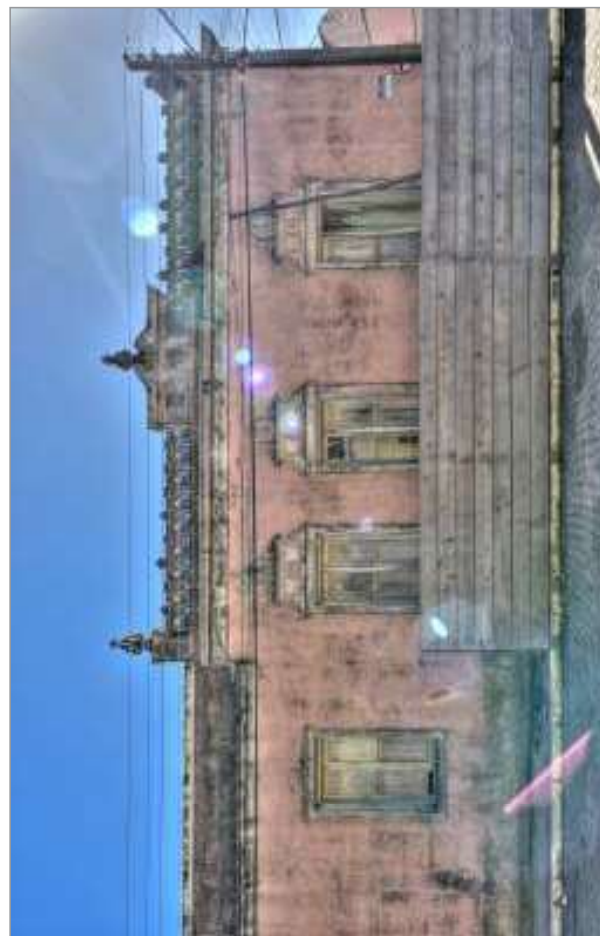
foto 09/168 - Vista parcial da fachada lateral, à Rua Andrade Neves.

foto 09/168 - Vista parcial da fachada lateral, à Rua Andrade Neves. A fachada apresenta platibanda ornamentada com frontão em simetria e corpo assimétrico em função do posicionamento das esquadrias. Em destaque o encontro entre os dois volumes da edificação: social e serviço.

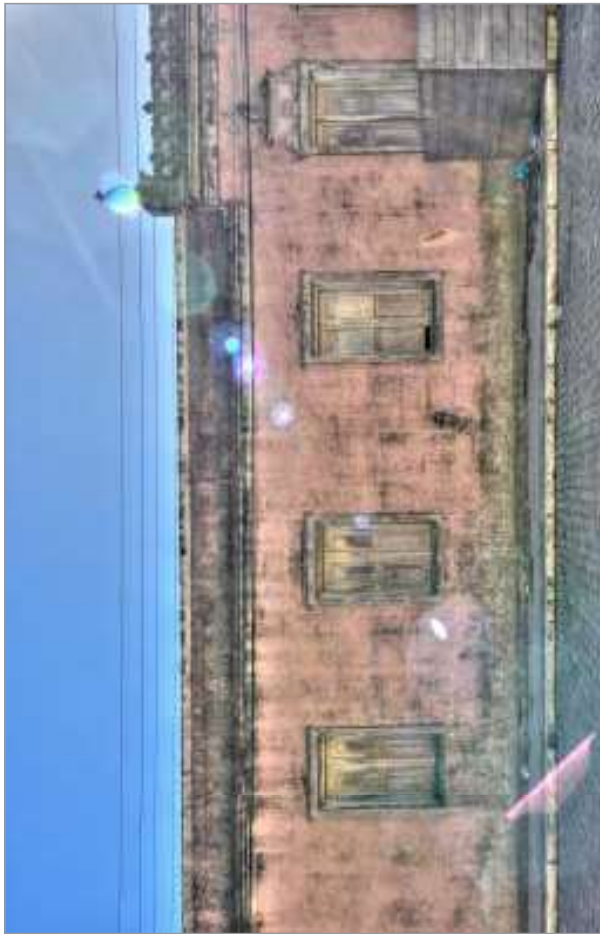
foto 10/168 - Porção intermediária da fachada lateral, à Rua Andrade Neves.

foto 10/168 - Porção intermediária da fachada lateral, à Rua Andrade Neves, correspondente ao volume de serviço. Nota-se a diferença de tratamento nas fachadas nos dois volumes.

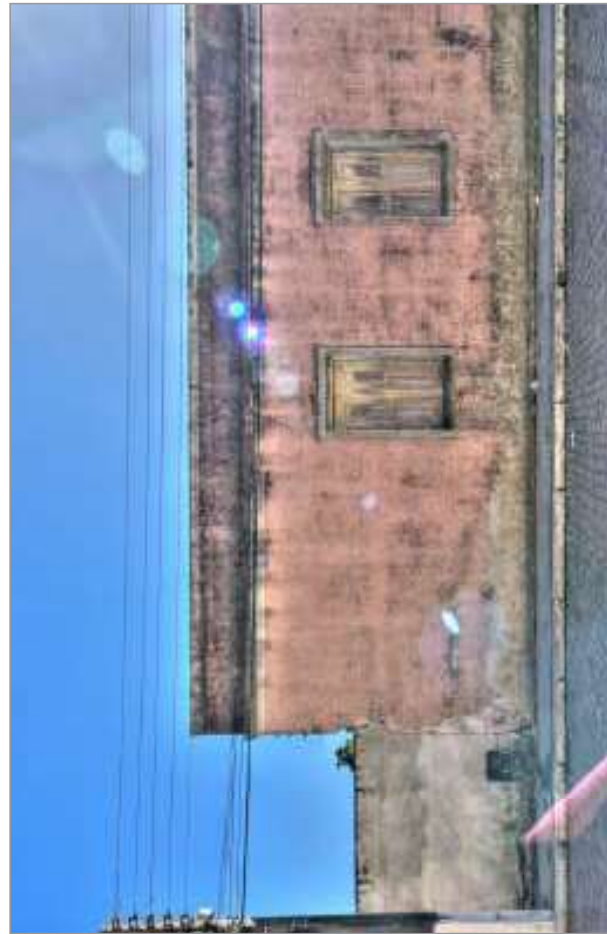
foto 11/168 - Porção terminal da fachada lateral, à Rua Andrade Neves.

foto 11/168 - Porção terminal da fachada lateral, à Rua Andrade Neves. Na calçada o poste de concreto da rede pública por onde o prédio é alimentado de energia elétrica. No muro, o cavalete de entrada de água.

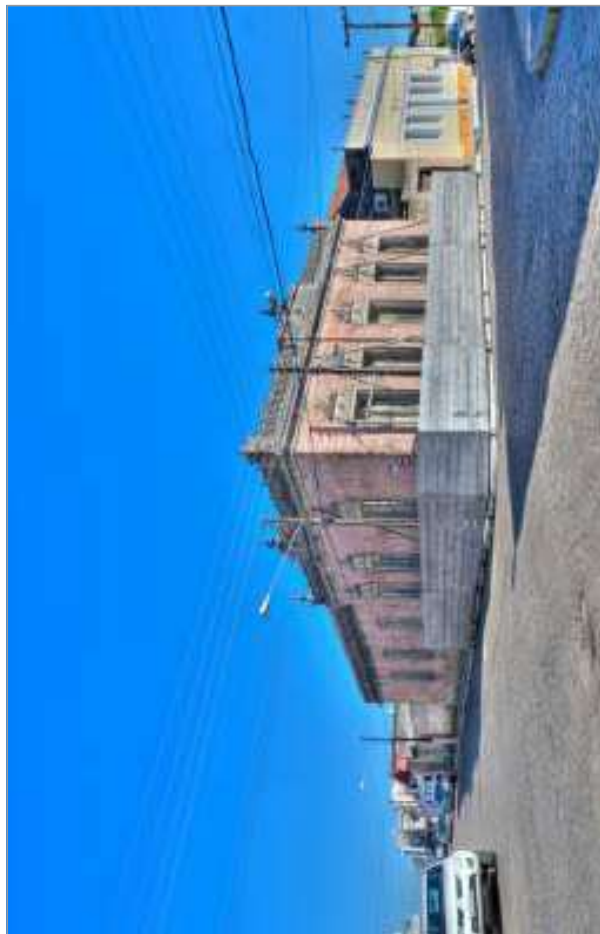
foto 12/168 - Vista geral da edificação.

foto 12/168 - Vista geral da edificação, a partir da esquina das Ruas Marechal Deodoro e Andrade Neves. A foto mostra a homogeneidade das edificações com relação ao gabarito e ao alinhamento predial.

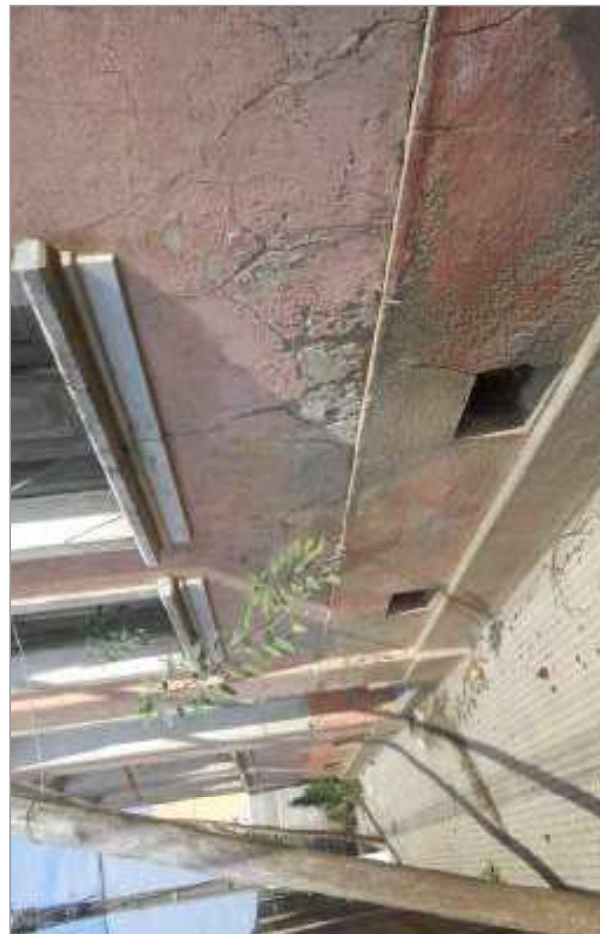
foto 13/168 - Detalhe da fachada principal.

foto 13/168 - Detalhe do soco e do peitoril na fachada principal, à Rua Marechal Deodoro. Destaque para a calçada revestida com ladrilho hidráulico, com desenho geométrico na cor cinza. Nota-se a presença de vegetação em vários locais da fachada.

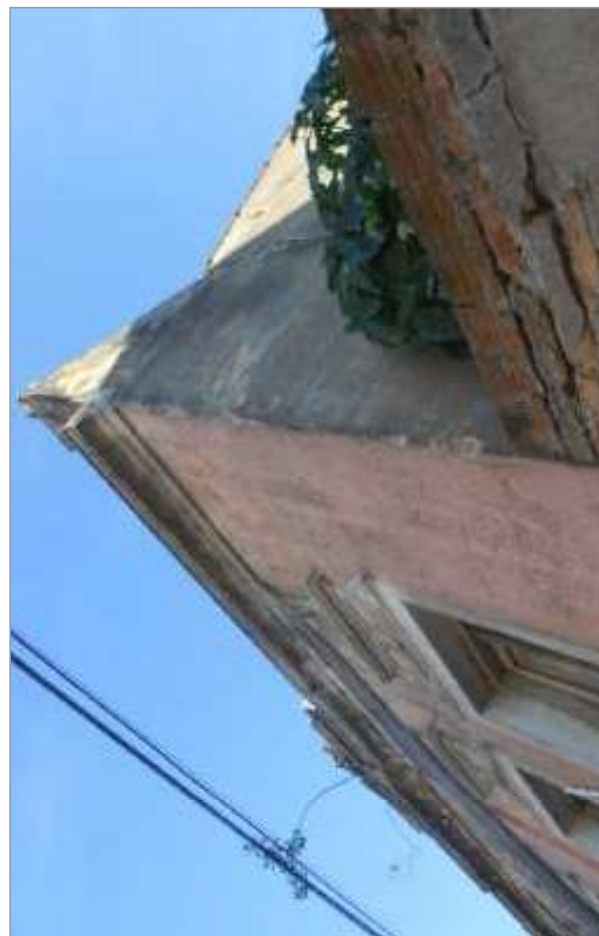
foto 15/168 - Detalhe da fachada principal: extremidade para o interior da quadra.

foto 15/168 - Detalhe da fachada principal: extremidade para o interior da quadra. Junto à quina, o encontro com alvenaria da garagem, construída posteriormente.

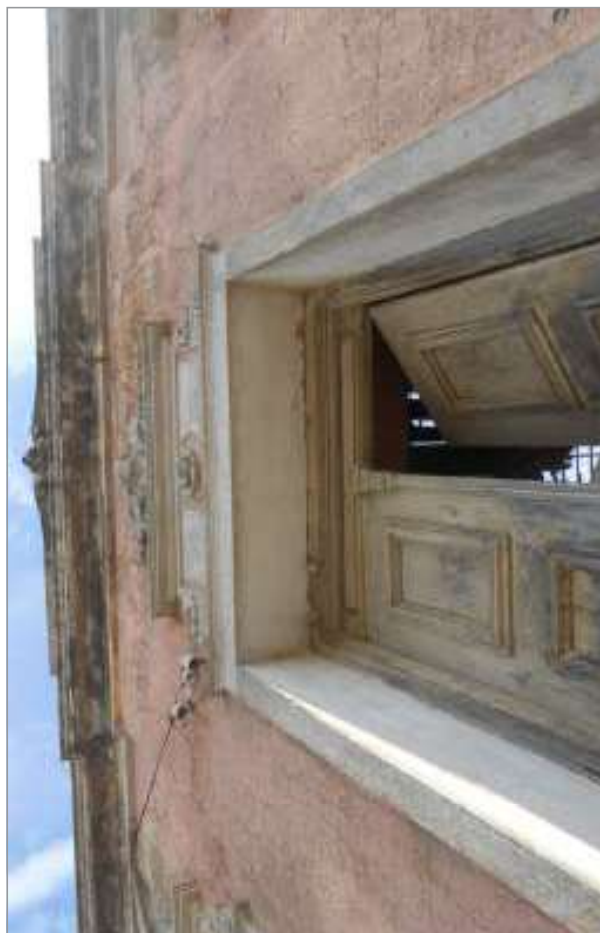
foto 16/168 - Detalhe da entrada principal.

foto 16/168 - Detalhe da porta de entrada principal da edificação, em madeira maciça, almofadada. Na parte superior observamos os ornatos e a parte inferior da cimalha da fachada. A esquerda da porta, estão os isoladores da antiga entrada de energia elétrica, cujo quadro de distribuição de localiza no hall.

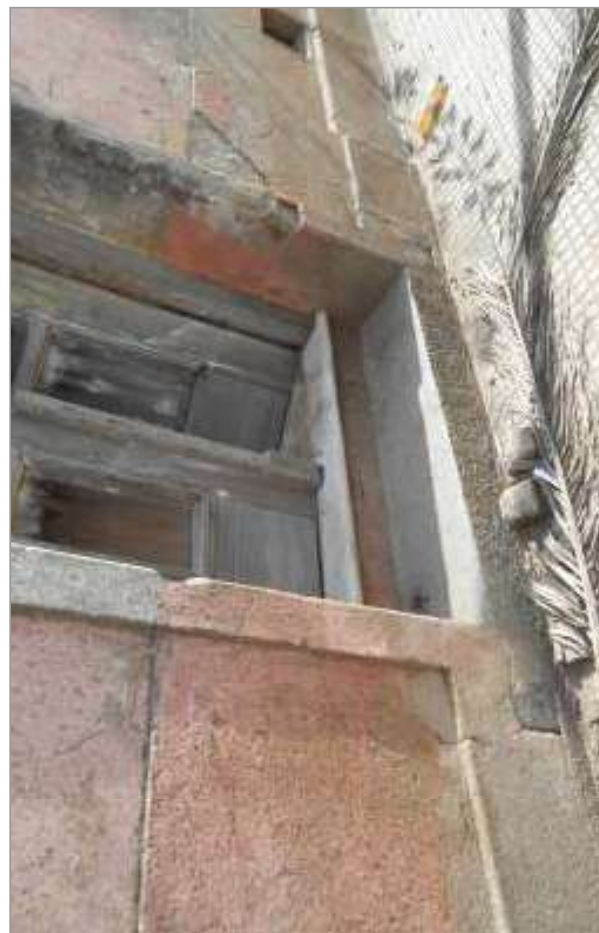
foto 17/168 - Detalhe da soleira da entrada principal.

foto 17/168 - Detalhe da soleira de granito apilado da entrada principal, vendo-se, acima, sob a porta, a soleira em mármore de carrara.

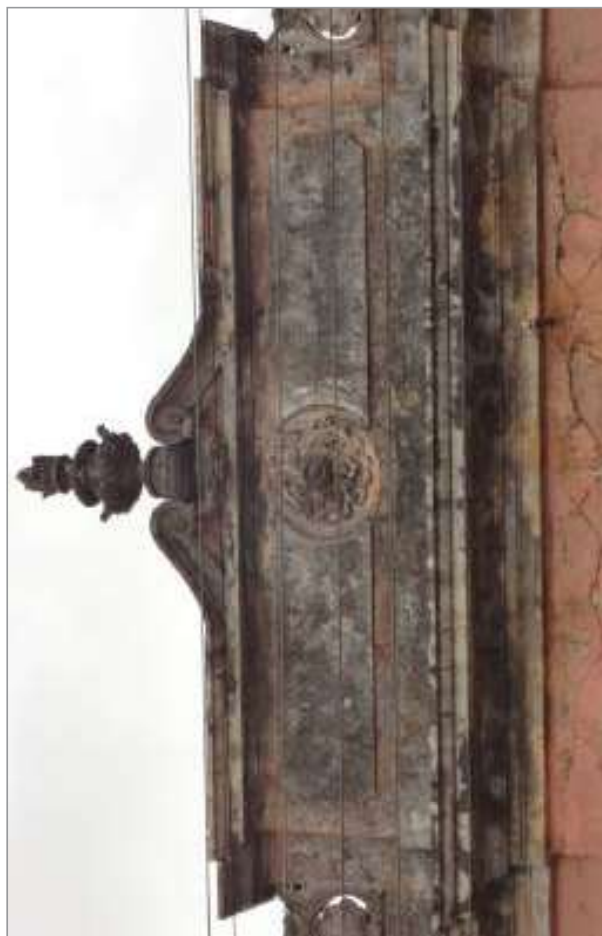
foto 18/168 - Detalhe do frontão da fachada principal.

foto 18/168 - Detalhe do frontão retangular da fachada principal, ornamentado com uma corniche sobre duas pequenas volutas, unidas por uma pequena guirlanda florida.

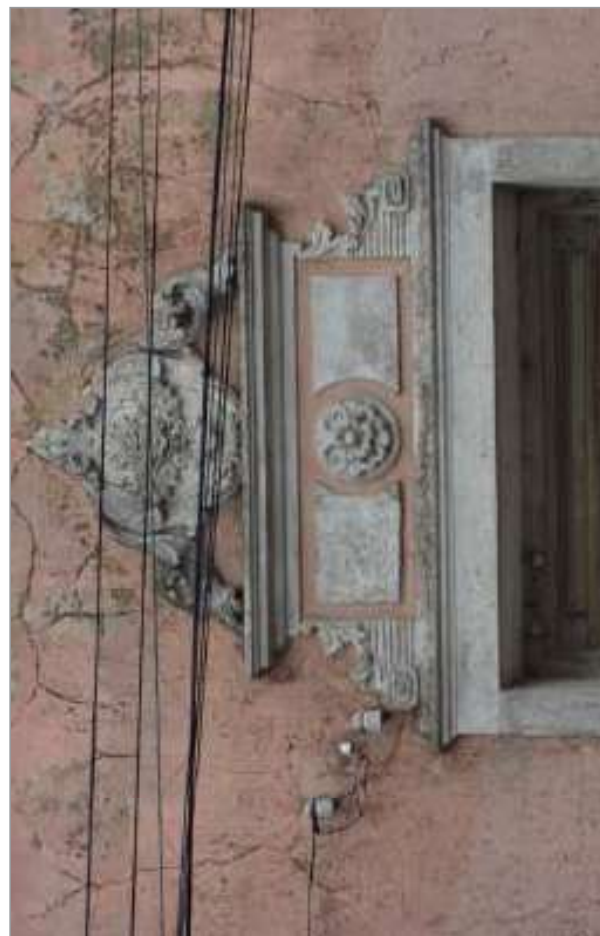
foto 19/168 - Detalhe da ornamentação que encima a entrada principal.

foto 19/168 - Detalhe da ornamentação que encima a entrada principal, ligeiramente mais profusa que as demais aberturas, apresentando botões de flor, flores de acanto, frisos e cimbras.

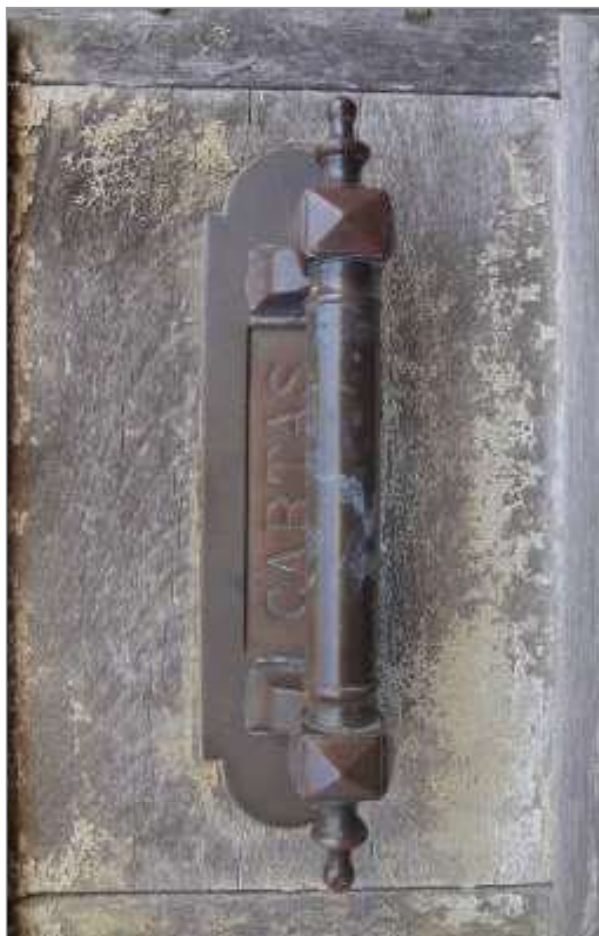
foto 20/168 - Detalhe do porta-cartas metálico localizado na folha esquerda da face externa da porta principal.

foto 20/168 - Detalhe do porta-cartas na porta principal.

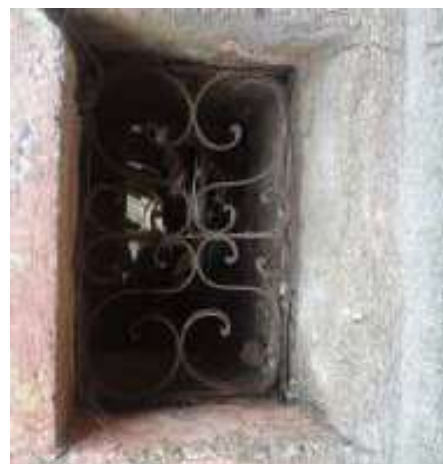
foto 21/168 - Detalhe de uma das gateiras em ferro forjado, voltada para a fachada principal.

foto 21/168 - Detalhe de uma gateira.

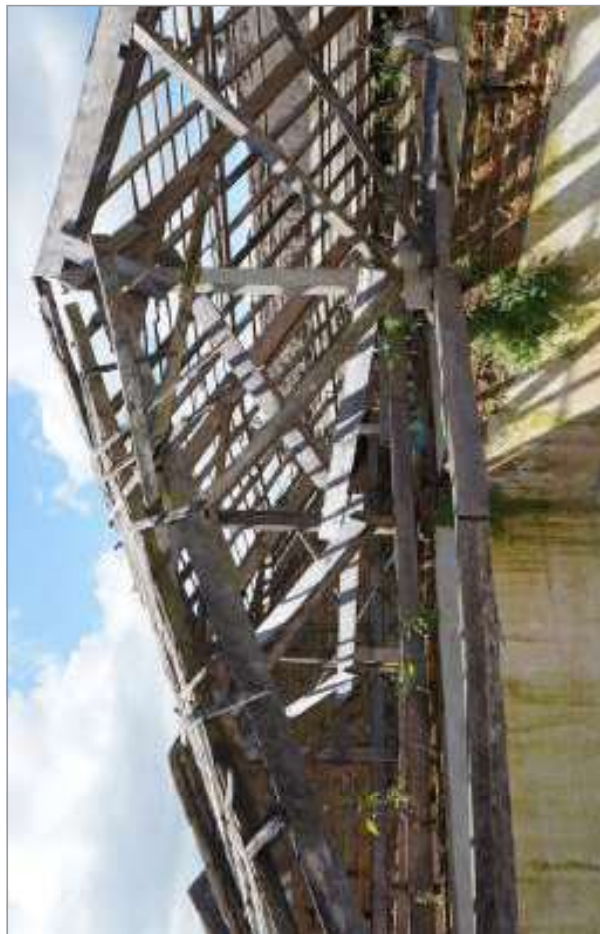
foto 24/168 - Estrutura do telhado.

foto 24/168 - Vista da estrutura remanescente do telhado sobre o Ambiente 04. Mostra os elementos constituintes do madeiramento.

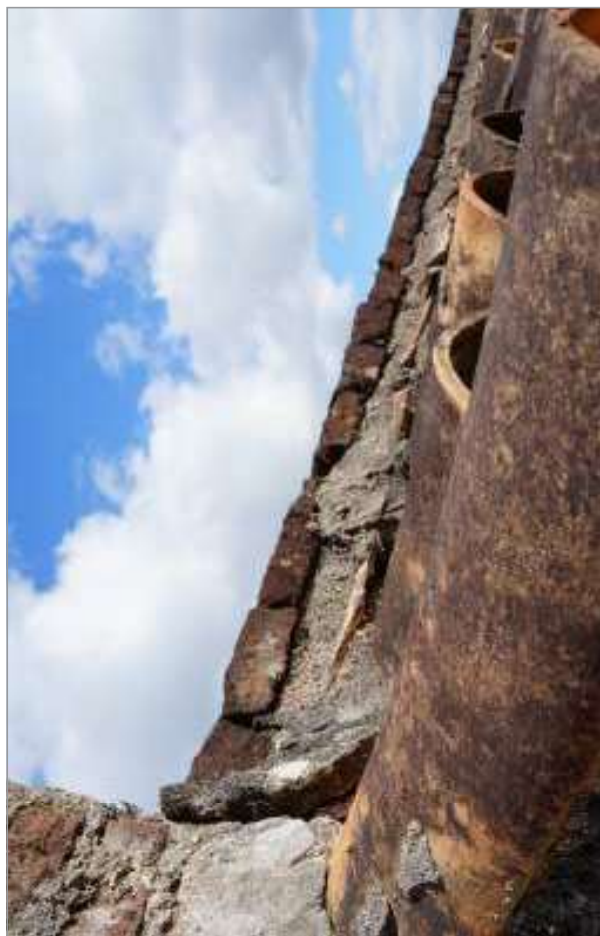
foto 26/168 - Detalhe do telhado e platibanda do volume posterior.

foto 26/168 - Detalhe do telhado e platibanda do volume posterior, junto à Rua Andrade Neves, no limite do encontro com o volume anterior. Mostra o arremate superior da cobertura de telhas cerâmicas e os bebedouros do mesmo material.

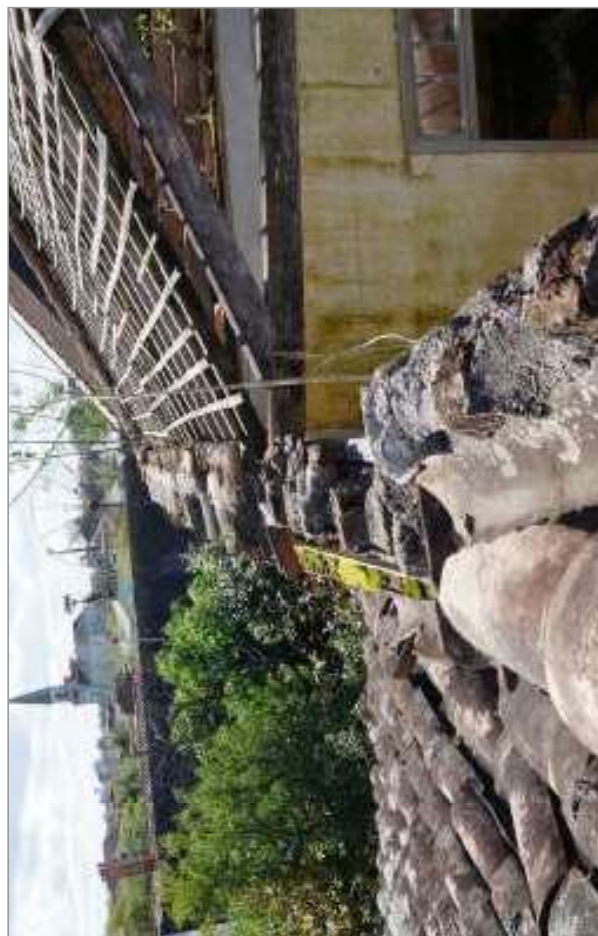
foto 27/168 - Vista desde o encontro dos volumes anterior e posterior.

foto 27/168 - Vista da cobertura no encontro dos volumes anterior e posterior, vendo-se o beiral interno restante do primeiro e parte da vegetação do pátio. Ao fundo, a Igreja Imaculada Conceição. À esquerda parte da vegetação do pátio interno.

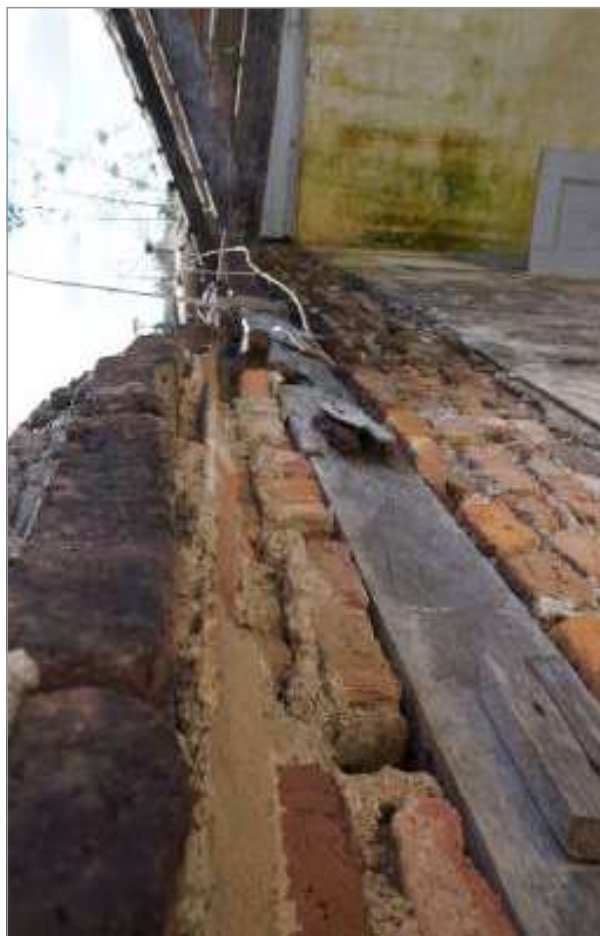
foto 28/168 - Detalhe do apoio do telhado junto á alvenaria.

foto 28/168 - Detalhe do apoio do telhado junto á alvenaria, na porção anterior da edificação.  
Detalhe da peça de madeira embutida na alvenaria, que contorna a edificação e exerce a função de cinta de amarração.

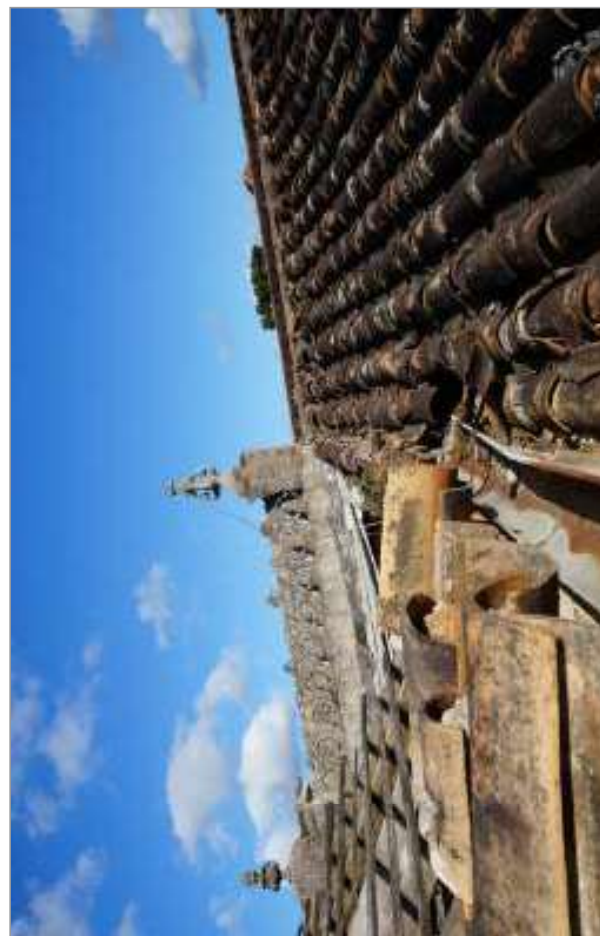
foto 29/168 - Vista dos telhados desde o interior em direção à Rua Andrade Neves.

foto 29/168 - Vista dos telhados da porção anterior e posterior da edificação, desde o pátio, em direção à Rua Andrade Neves, tendo ao fundo a respectiva platibanda. (Vista oposta à fotografia 27).

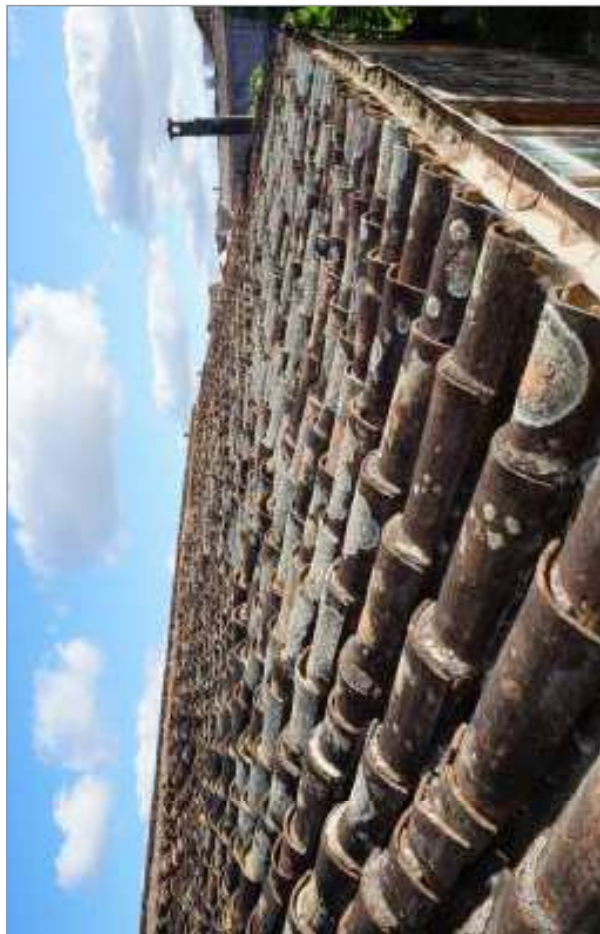
foto 30/168 - Vista do telhado da porção posterior da edificação.

foto 30/168 - Vista do telhado da porção posterior da edificação, na direção nordeste. Em primeiro plano a calha metálica existente. As telhas apresentam sujidades e fungos. Várias estão quebradas e sem emboçamento.

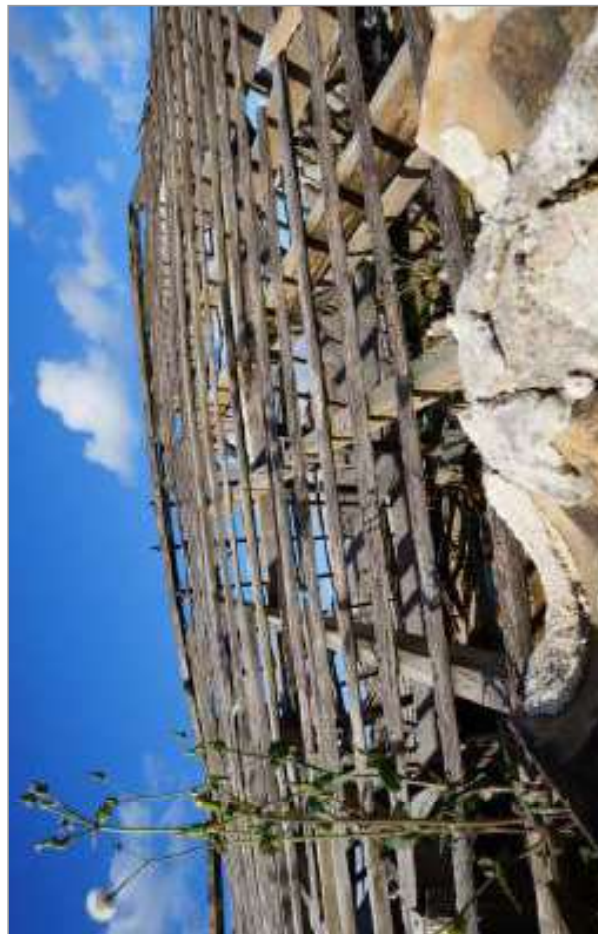
foto 31/168 - Detalhe do telhado da porção anterior.

foto 31/168 - Detalhe do telhado da porção anterior. Vista desde o beiral voltado para o pátio interno em direção à fachada principal. A estrutura original de madeira apresenta ainda todos os elementos componentes, mas telhas foram removidas e depositadas no pátio interno junto à garagem. Em primeiro plano a vegetação que cresce no telhado. Destaque para as ripas, originais, de fibra de coqueiro.

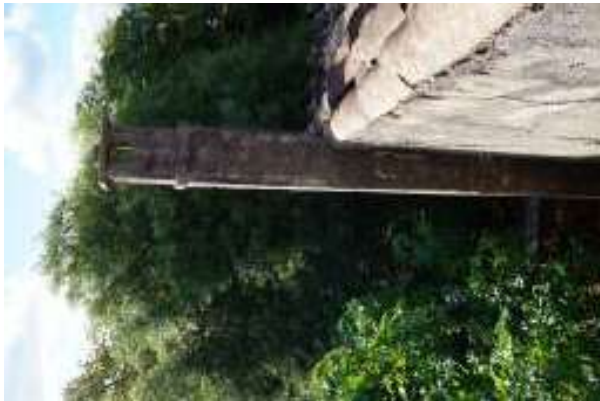
foto 32/168 - Chaminé.

foto 32/168 - Vista da chaminé na extremidade do volume posterior da edificação, construída posteriormente, por fora do prédio para atender ao fogão de alvenaria. Ao fundo a vegetação existente no pátio interno. Em destaque as mamonas e aroeira.

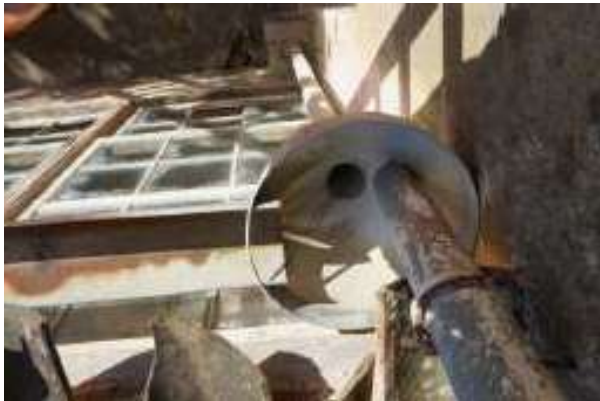
foto 33/168 - Detalhe: pluvial.

foto 33/168 - Detalhe do sistema de escoamento pluvial na parede externa, no encontro do passadiço com a porção frontal da edificação.

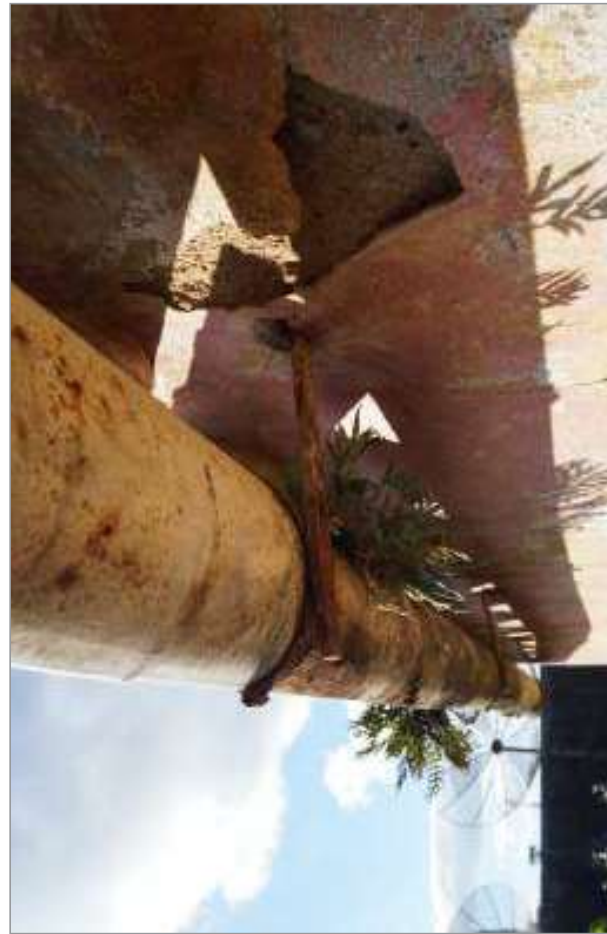
foto 34/168 - Detalhe: calha.

foto 34/168 - Detalhe da calha e dos suportes existentes na parede externa do passadiço, e que deságua no condutor pluvial mencionado na imagem anterior (fig. 33).

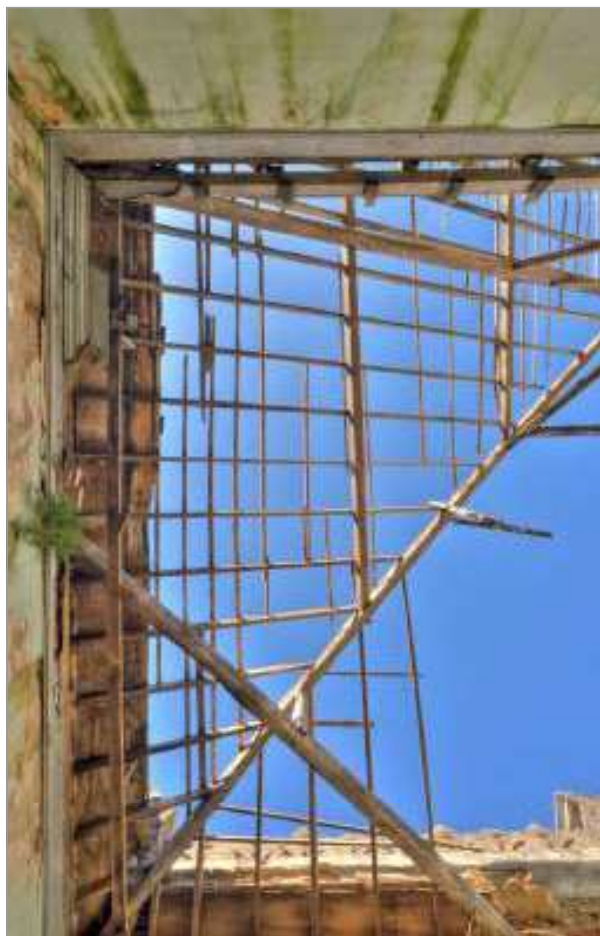
foto 35/168 - Vista do telhado no Ambiente 01.

foto 35/168 - Vista da estrutura de cobertura remanescente no Ambiente 01. No canto superior direito vestígios do rodaforno em madeira.

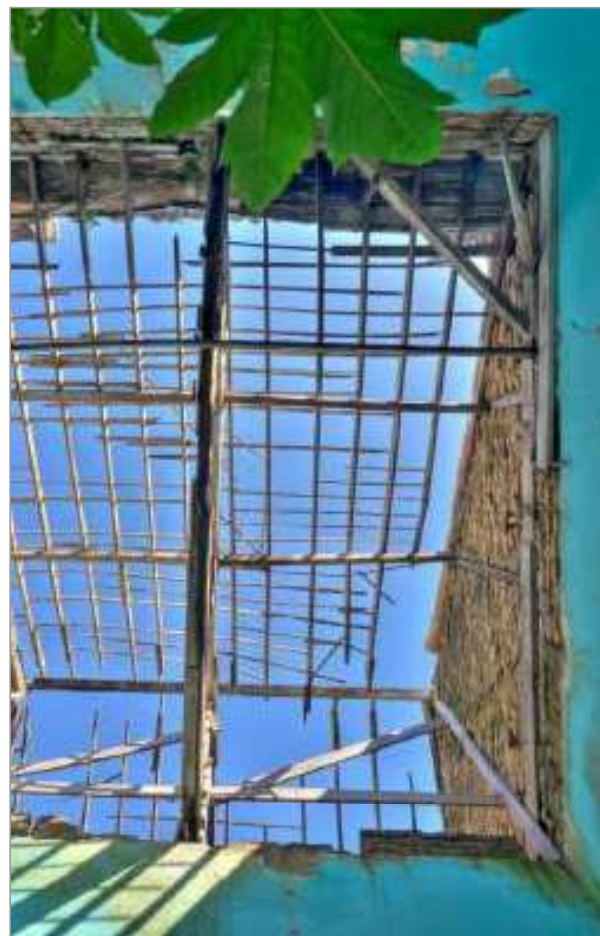
foto 36/168 - Vista do telhado no Ambiente 02.

foto 36/168 - Vista da estrutura de cobertura remanescente do Ambiente 02. Ao fundo a empena da fachada lateral interna.

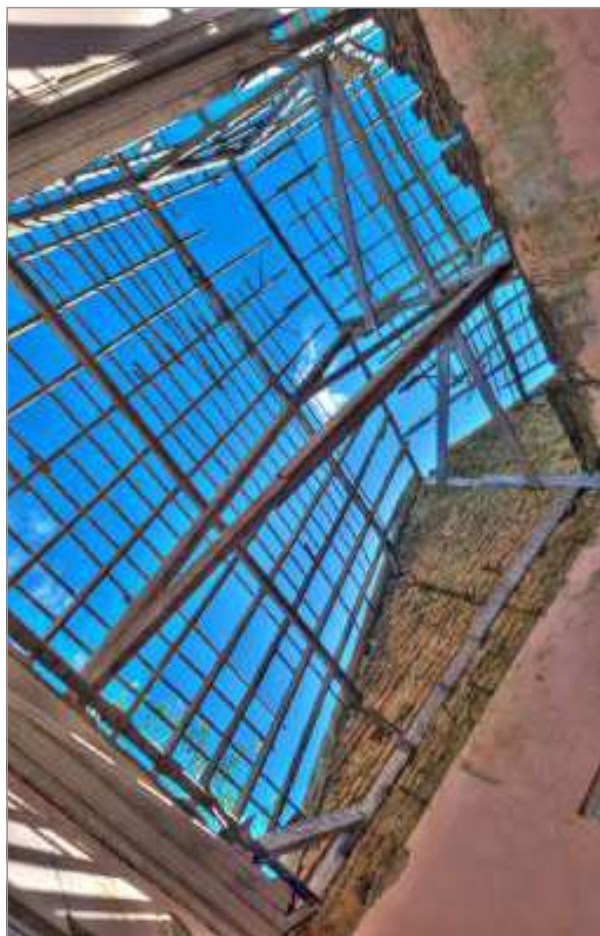
foto 37/168 - Vista do telhado no Ambiente 03.

foto 37/168 - Vista do telhado no Ambiente 03. Vé-se a empena da fachada lateral direita, e a estrutura do telhado sobre os ambientes 03 e 02.

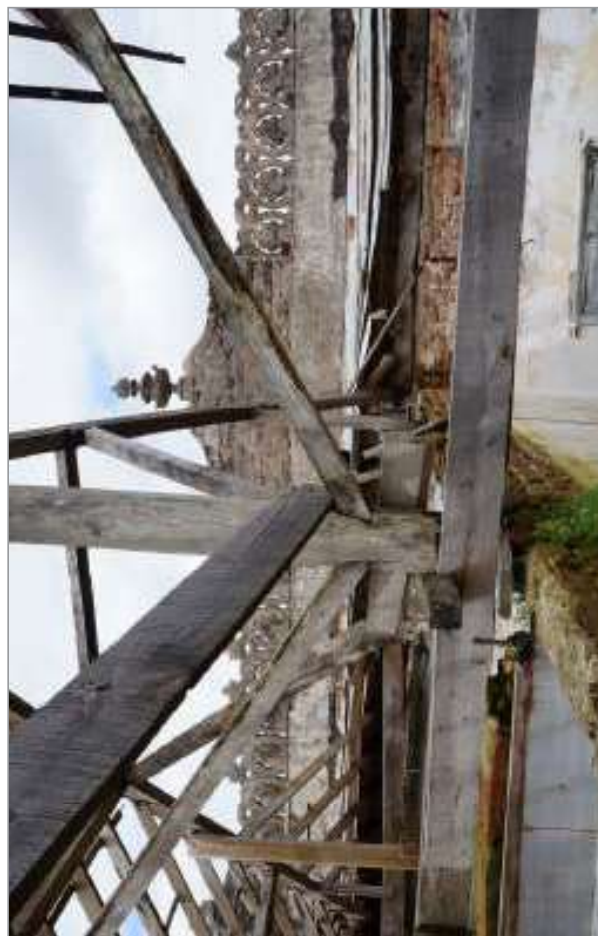
foto 38/168 - Estrutura do telhado sobre a parede divisória dos ambientes 01 e 04.

foto 38/168 - Estrutura do telhado sobre a parede divisória dos ambientes 01 e 04, em arruamento, vendo-se ainda o pendural, a linha e algumas asnas. Vista na direção sudeste. Ao fundo a platibanda pela Rua Andrade Neves.

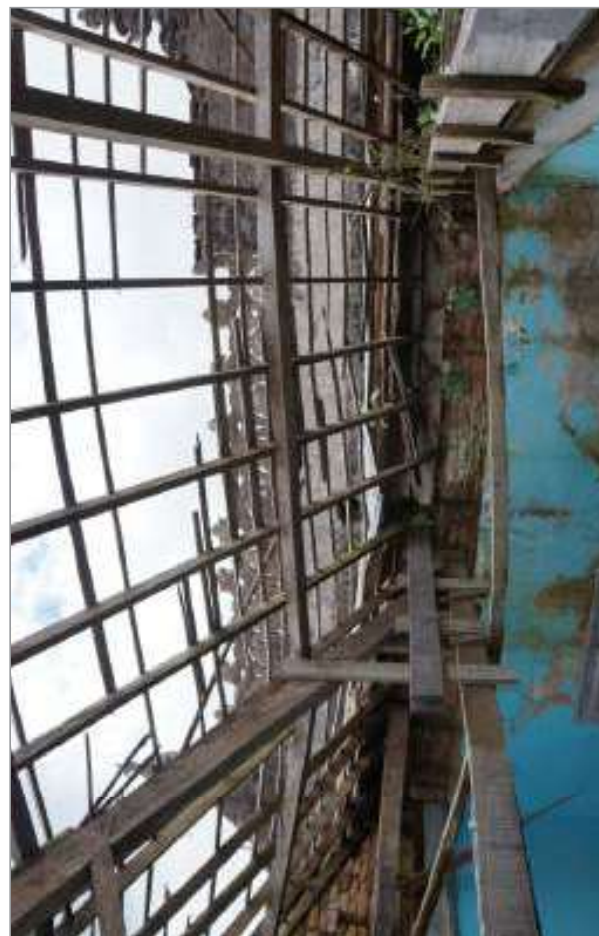
foto 41/168 - Estrutura de telhado em arruinamento sobre o Ambiente 02.

foto 41/168 - Estrutura de telhado em arruinamento sobre o Ambiente 02, vendo-se os elementos de apoio na alvenaria e elementos constituintes do madeiramento do telhado. Vista na direção norte.

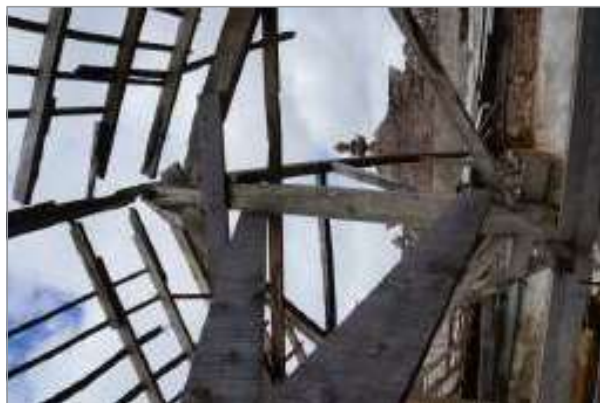
foto 43/168 - Detalhe da estrutura de telhado.

foto 43/168 - Detalhe da estrutura de telhado sobre a parede de divisa do Hall e do Ambiente 04, vendo-se o pendural, em alinhamento com o centro da platibanda.

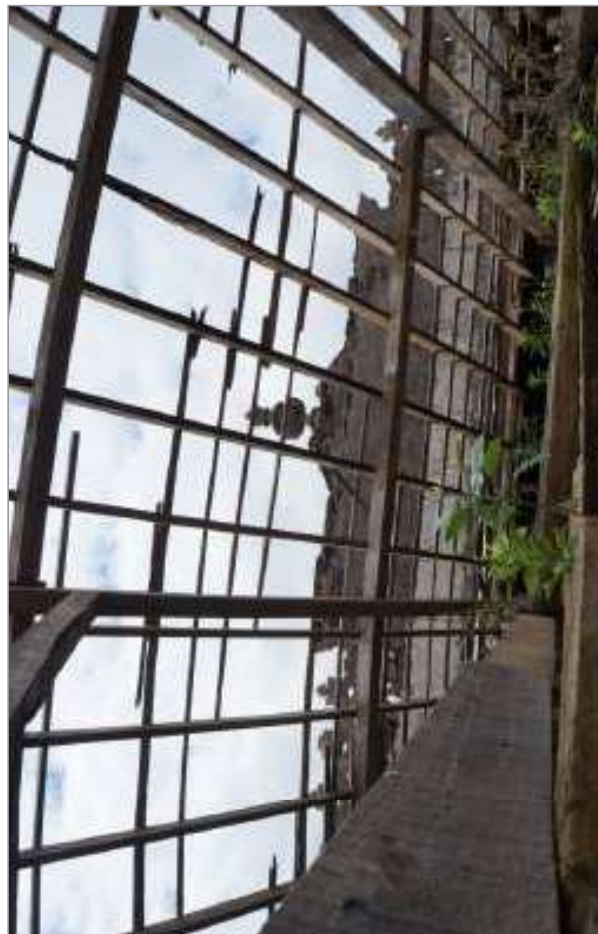
foto 44/168 - Detalhe da estrutura de telhado em arruinamento.

foto 44/168 - Detalhe da estrutura de telhado em arruinamento sobre o Hall e ambiente 04, próximo ao encontro da platibanda, vendo-se os elementos do madeiramento do telhado.

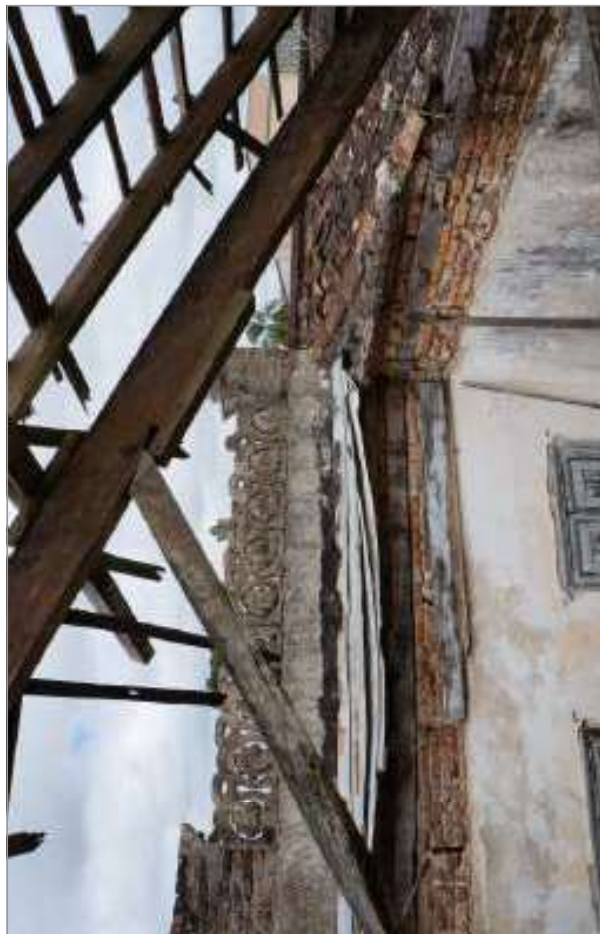
foto 45/168 - Elementos da estrutura do telhado.

foto 45/168 - Em primeiro plano, vista parcial dos elementos de estrutura do telhado sobre o ambiente 04. Em segundo plano vista interna da platibanda e vestígios do rodaforno de madeira e calha metálica.

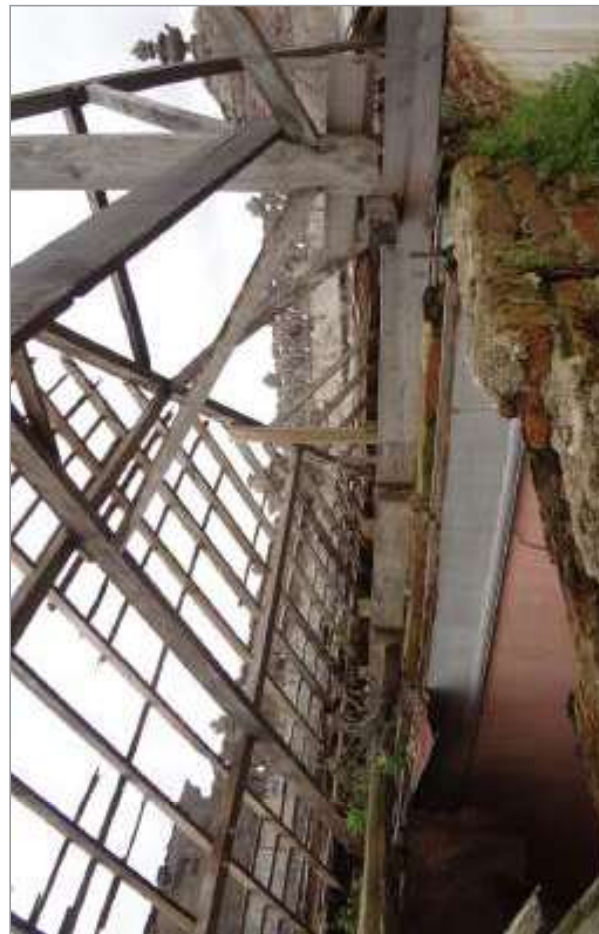
foto 46/168 - Estrutura de telhado restante.

foto 46/168 - Estrutura de telhado restante sobre a divisa do Hall e ambiente 04.

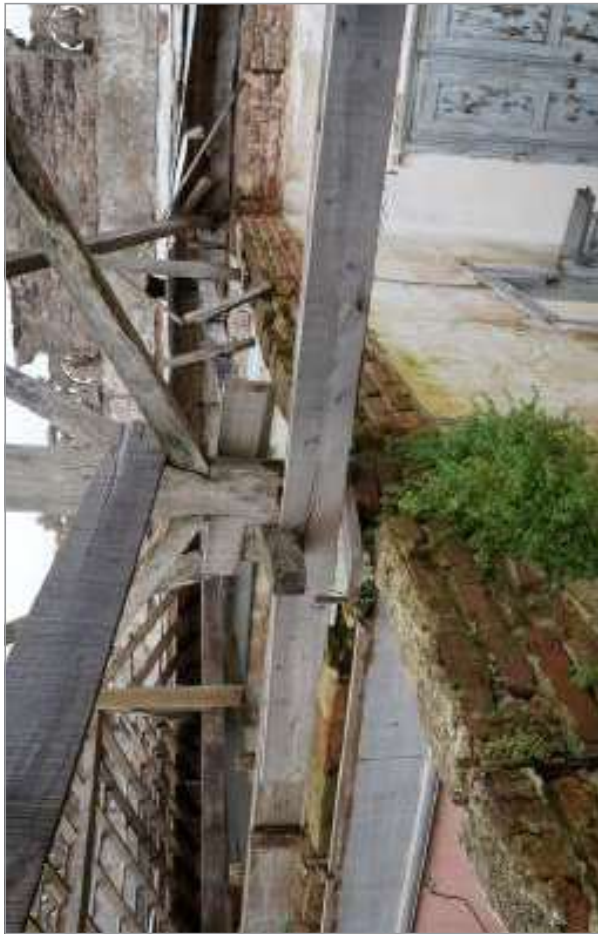
foto 47/168 - Vista da estrutura de telhado.

foto 47/168 - Estrutura de telhado restante sobre a divisa dos ambientes 01 e 04.

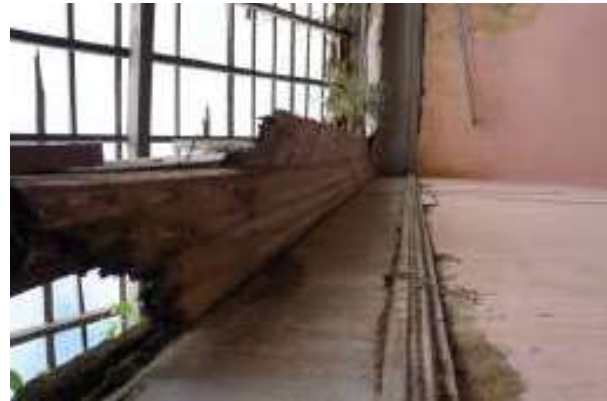
foto 49/168 - Detalhe do Ambiente 03.

foto 49/168 - Detalhe do vestígio do rodáforro de madeira do ambiente 03.

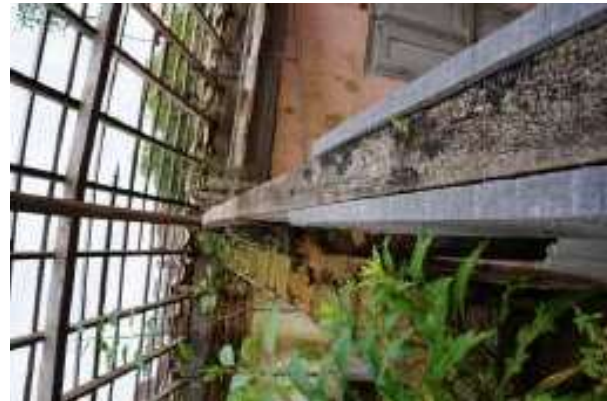
foto 48/168 - Divisa dos ambientes 03 e 04.

foto 48/168 - Detalhe da estrutura do telhado. Destaque para a linha da tesoura que está deslocada da parede que divide o ambiente 03 e 04.

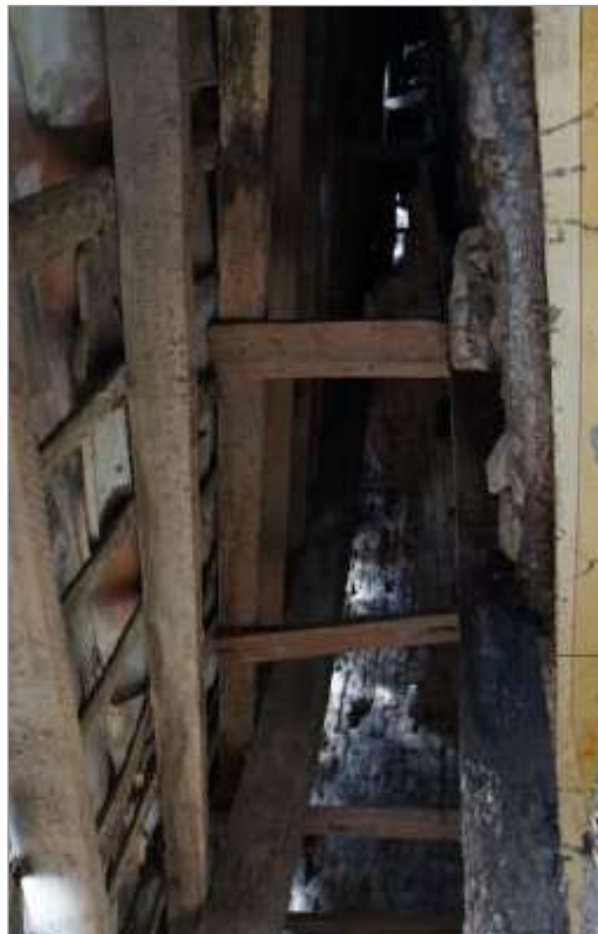
foto 51/168 - Vista da estrutura da cobertura, correspondente ao volume de serviço, no outro sentido.

foto 51/168 - Vista da cobertura no outro sentido.

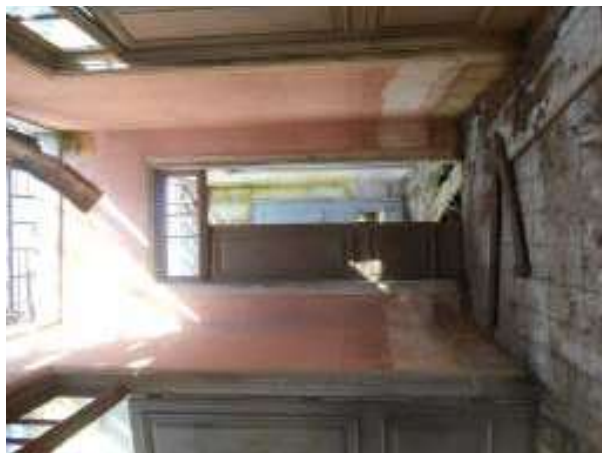
foto 52/168 - Vista do Hall.

foto 52/168 - Vista do Hall desde a entrada principal, em direção ao interior da edificação. Pendente, parte do rodaforno em chapa metálica estampada. A foto mostra três portas internas, em madeira maciça, de mesmas dimensões e modelo, que dão acesso aos ambientes 01, 02 e 04.

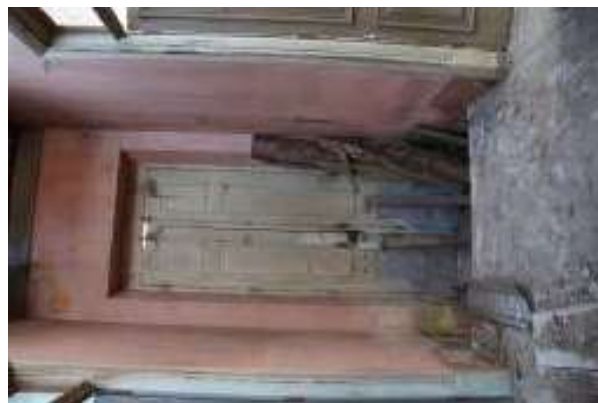
foto 53/168 - Vista oposta do Hall com detalhe da cremona.

foto 53/168 - Vista oposta do Hall, na direção da porta de entrada principal, vindo-se o desnível do piso do Hall para a porta. A porta principal, original, em madeira maciça apresenta todas as ferragens originais, com exceção da fechadura principal. No detalhe, o formato original da cremona executado para contornar a fechadura.

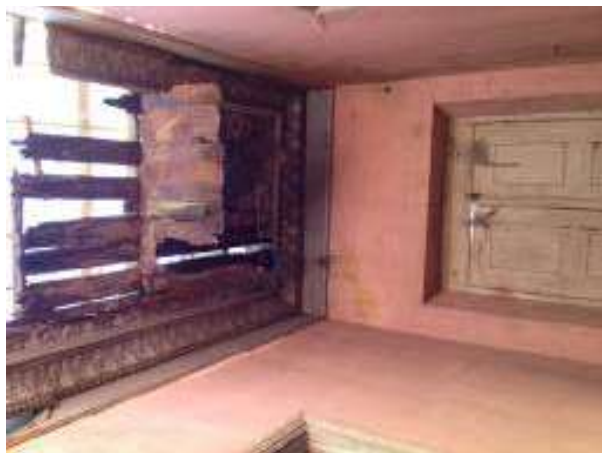
foto 54/168 - Detalhe do Hall.

foto 54/168 - Detalhe do Hall, vendo-se a porta principal e a estrutura de forro e o rodaforno em «chapa metálica estampada», em arruinamento.

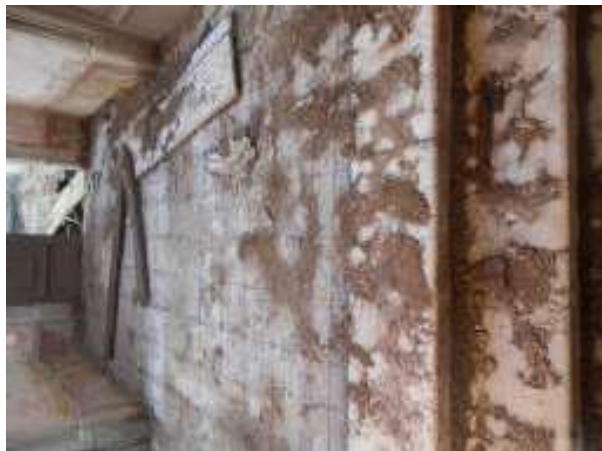
foto 55/168 - Hall: degraus de acesso.

foto 55/168 - Degraus de acesso à entrada principal revestido com mármore de carrara, que precedem o mosaico formado de ladrilhos hidráulicos no piso do Hall.

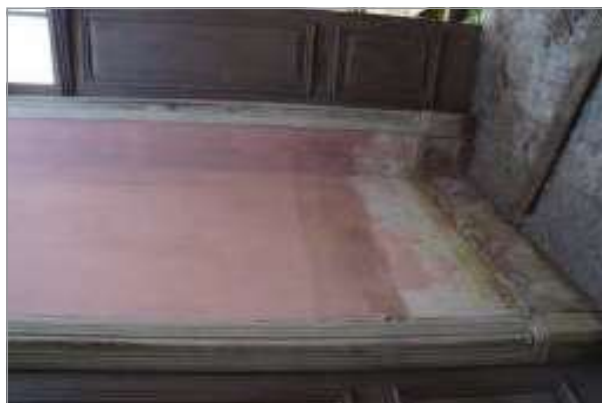
foto 57/168 - Parede do Hall.

foto 57/168 - Parte interior de uma das paredes do Hall, que divide com o Ambiente 01, e apresenta vestígios de pintura mural e escaiola. Vê-se ainda os umbrais em madeira.

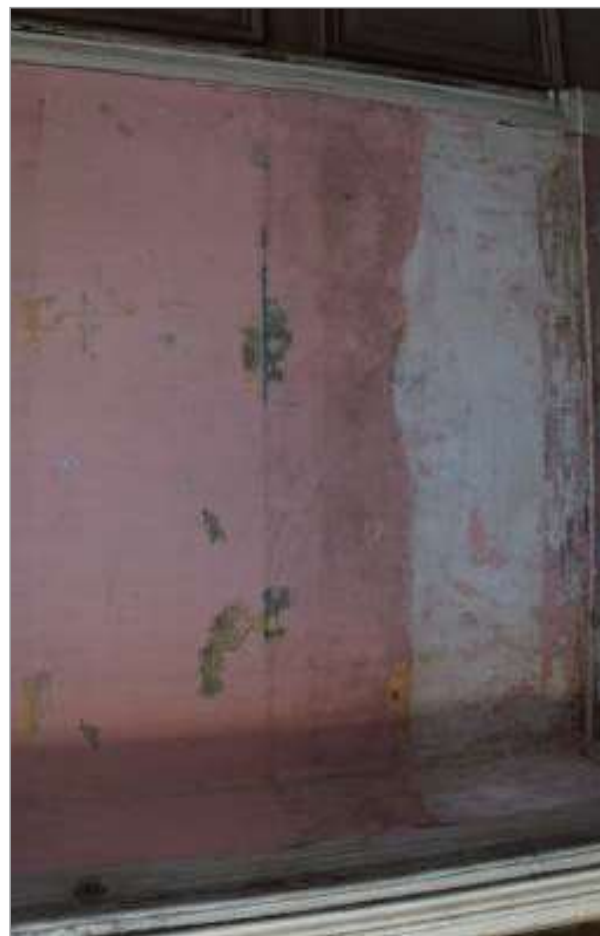
foto 58/168 - Detalhe da parede do Hall.

foto 58/168 - Detalhe da parede do Hall que divide com o Ambiente 02 com a prospeção dos vestígios de escaiola e pintura mural. As paredes do Hall atualmente pintadas com tinta sintética rosa possuem escaiola embaixo da pintura.
