## INSPECTORIA VETERINÁRIA E ZOOTÉCNICA DE JAGUARÃO

### PROJETO DE RESTAURAÇÃO

# RELATÓRIO FOTOGRÁFICO

## INSPETORIA VETERINÁRIA E ZOOTÉCNICA DE JAGUARÃO

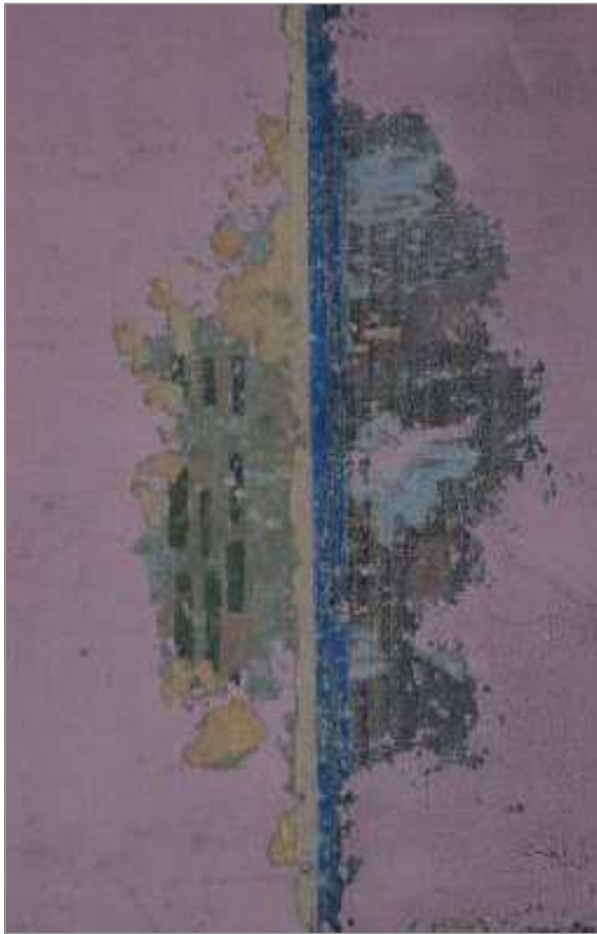
foto 59/168 - Detalhe aproximado da escaiola na parede do Hall.

foto 59/168 - Detalhe aproximado de desenho da escaiola em parede junto ao Hall.

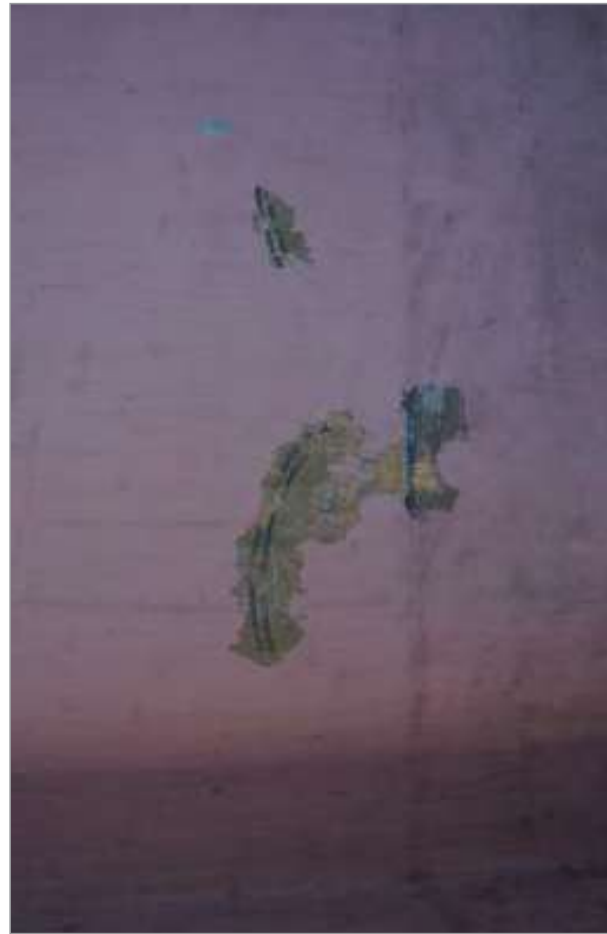
foto 60/168 - Outro detalhe da escaiola na parede do Hall.

foto 60/168 - Outro detalhe da escaiola presente nas paredes do Hall.

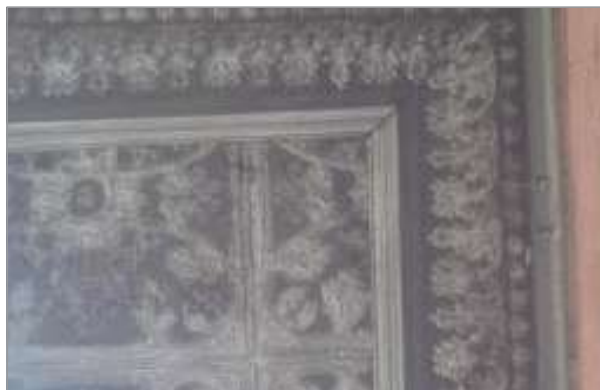
foto 61/168 - Chapa metálica de forro.

foto 61/168 - Chapa metálica estampada que ornamentava o forro do Hall. Detalhe do arremate de canto entre as peças e a moldura (rodaforro), do mesmo material.

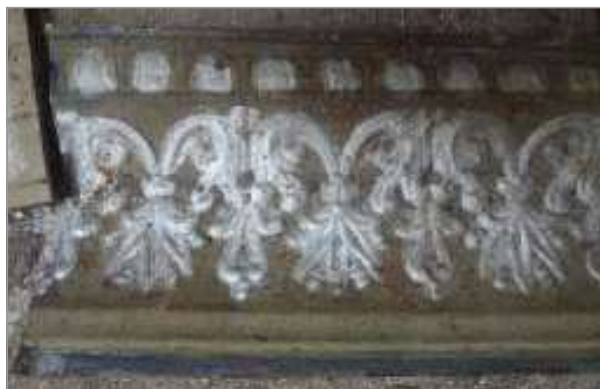
foto 62/168 - Detalhe: chapa de forro.

foto 62/168 - Detalhe do rodaforro em «chapa metálica estampada».

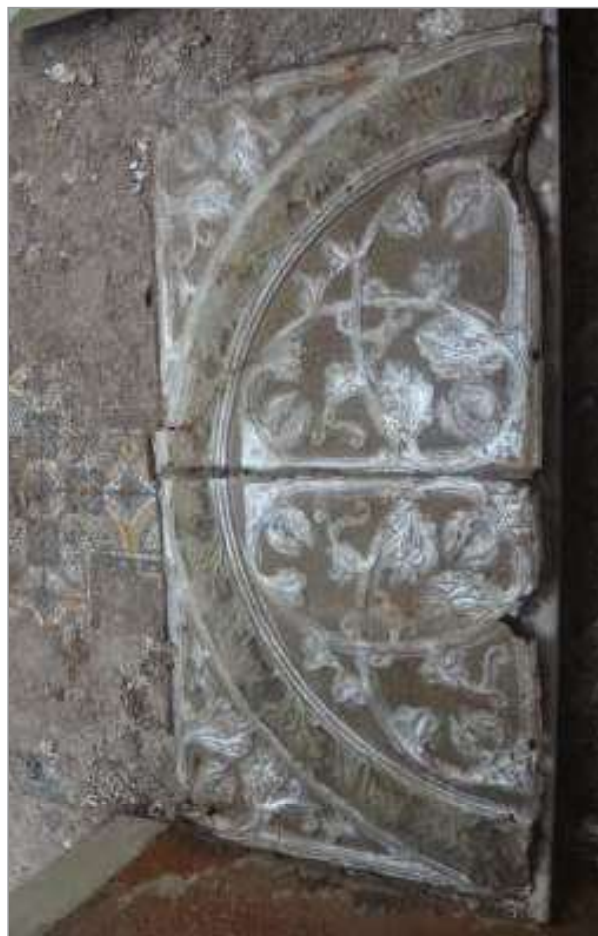
foto 63/168 - Detalhe de duas peças da chapa metálica de forro.

foto 63/168 - Detalhe de duas peças da «chapa metálica estampada» que ornamentava o forro, fotografada sobre o chão.

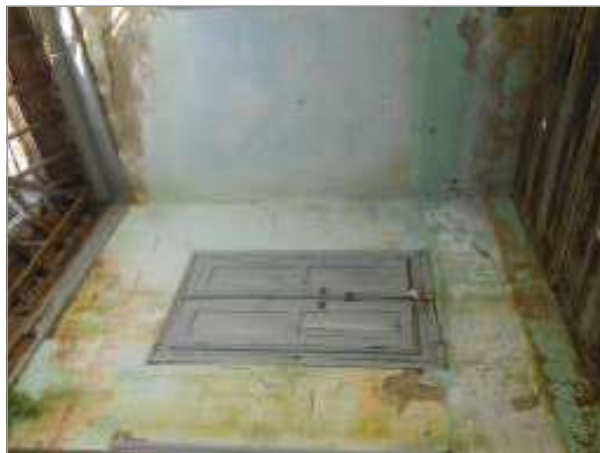
foto 64/168 - Vista interna do Ambiente 01.

foto 64/168 - Vista interna do Ambiente 01, junto à quina da edificação, vendo-se parte do piso, uma das aberturas, com postigo, e parte da estrutura de telhado e do rodaforro, todos em madeira .

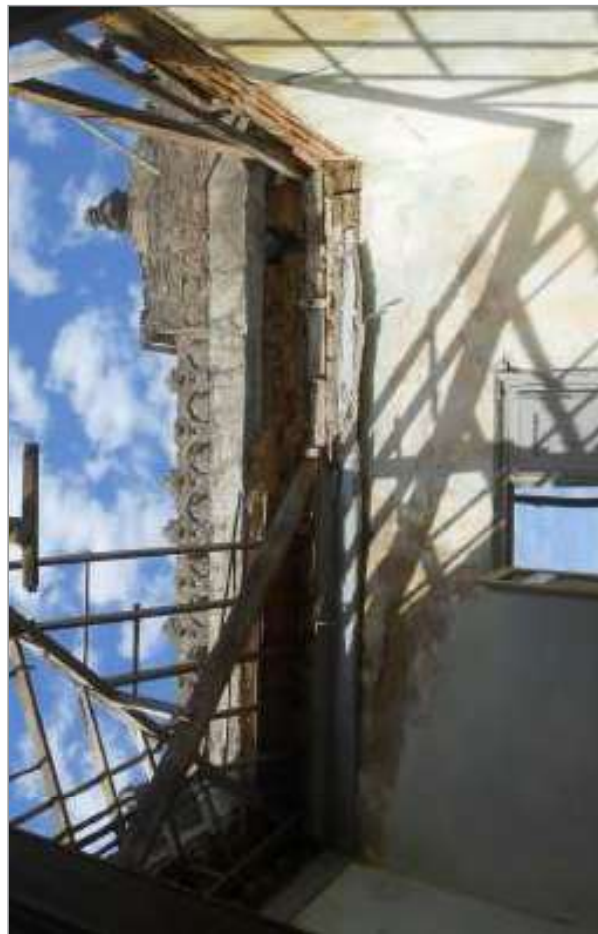
foto 65/168 - Outra vista interna do Ambiente 01, junto à parede lateral da edificação.

foto 65/168 - Outra vista interna do Ambiente 01, junto à parede lateral da edificação, vendo-se outra abertura, parte da estrutura de forro e do telhado e a parte interna da platibanda.

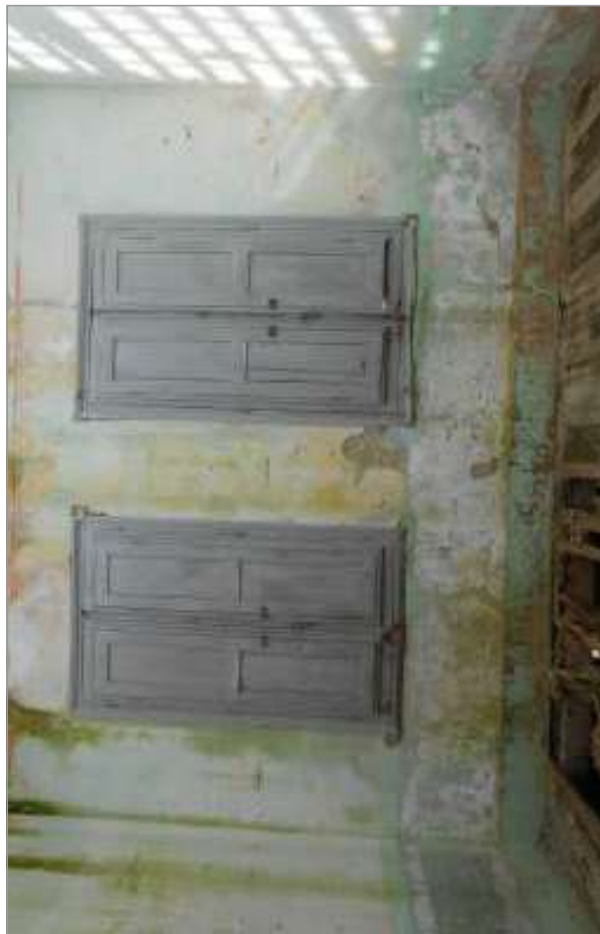
foto 66/168 - Vista interna do Ambiente 01: parede da fachada principal.

foto 66/168 - Vista interna do Ambiente 01, vindo-se as duas esquadrias na parede da fachada frontal e o assoalho em madeira. Na parte inferior temos o rodapé em escaiola parcialmente encoberto pela tinta sintética verde.

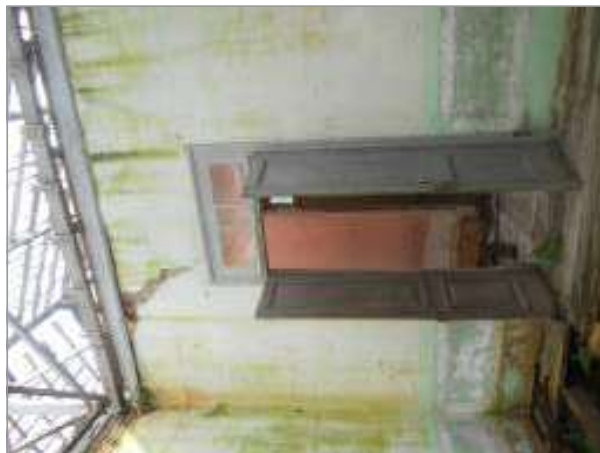
foto 68/168 - Acesso do Ambiente 01.

foto 68/168 - Vista interna do Ambiente 01, vendo-se a porta de acesso, em madeira com bandeira. Acima, parte da estrutura de telhado, em arruinamento.

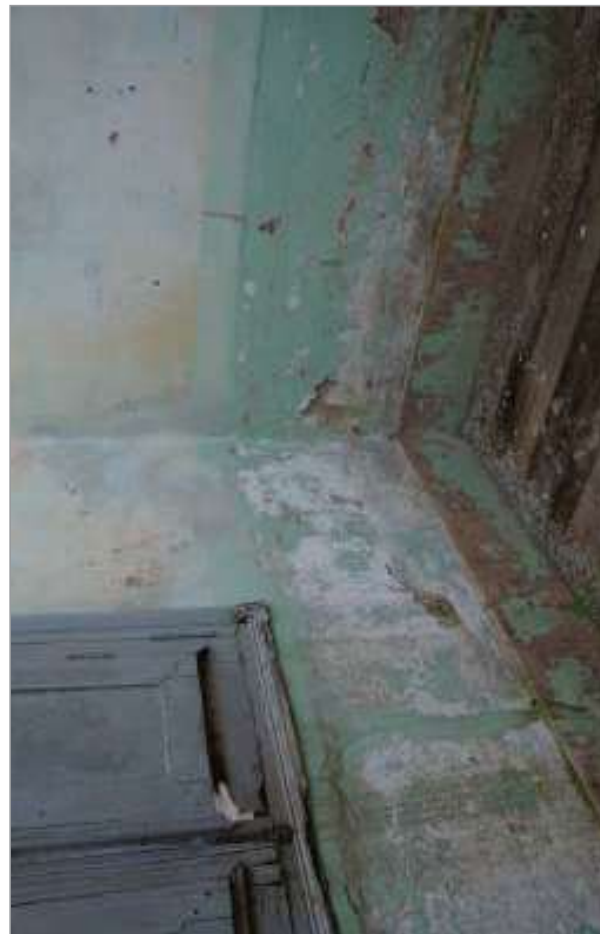
foto 69/168 - Detalhe do Ambiente 01: rodapé

foto 69/168 - Detalhe do Ambiente 01, vendo-se um dos cantos, com rodapé em escaiola e vestígios de pintura mural na parte inferior da janela correspondente a altura do peitoril.

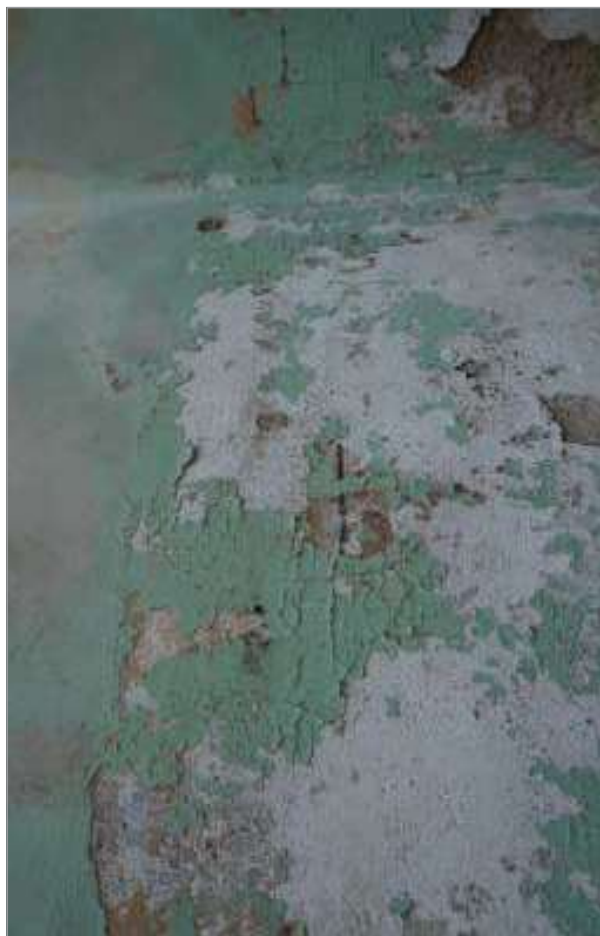
foto 70/168 - Detalhe pintura mural.

foto 70/168 - Detalhe: vestígio de pintura mural no Ambiente 01.

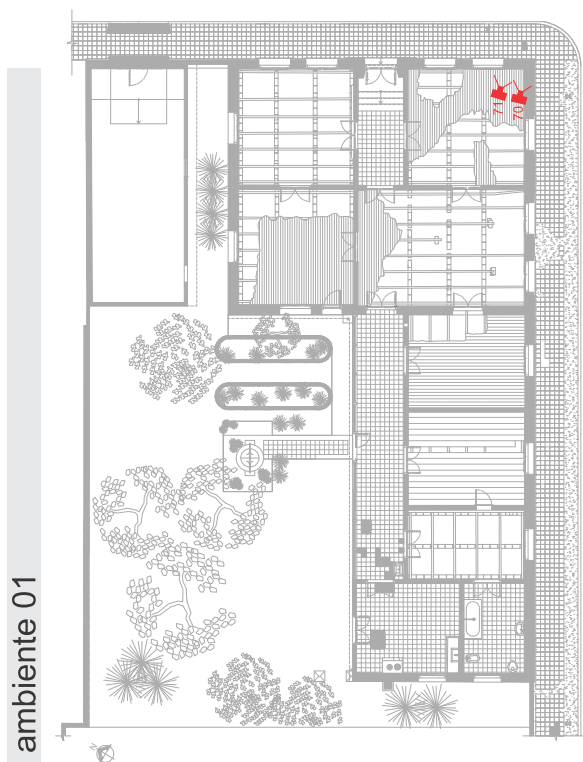
foto 71/168 - Detalhe pintura mural.

foto 71/168 - Outro detalhe de um vestígio de pintura mural no Ambiente 01.

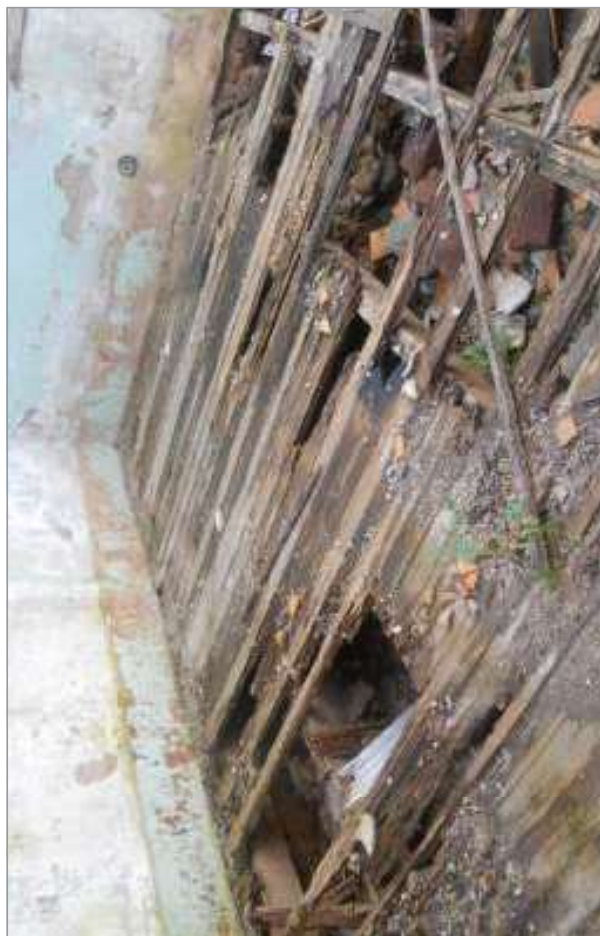
foto 72/168 - Vista do piso do Ambiente 01.

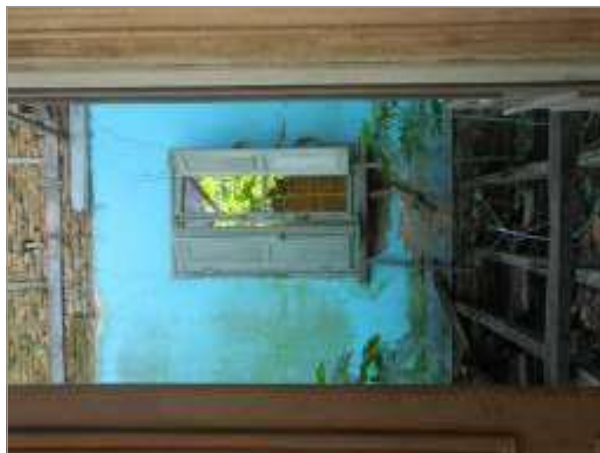
foto 74/168 Vista do Ambiente 02.

foto 74/168 - Vista do Ambiente 02 desde a porta de acesso no limite com o Hall. Vê-se os barrotes de madeira remanescentes do assoalho, já ruído.

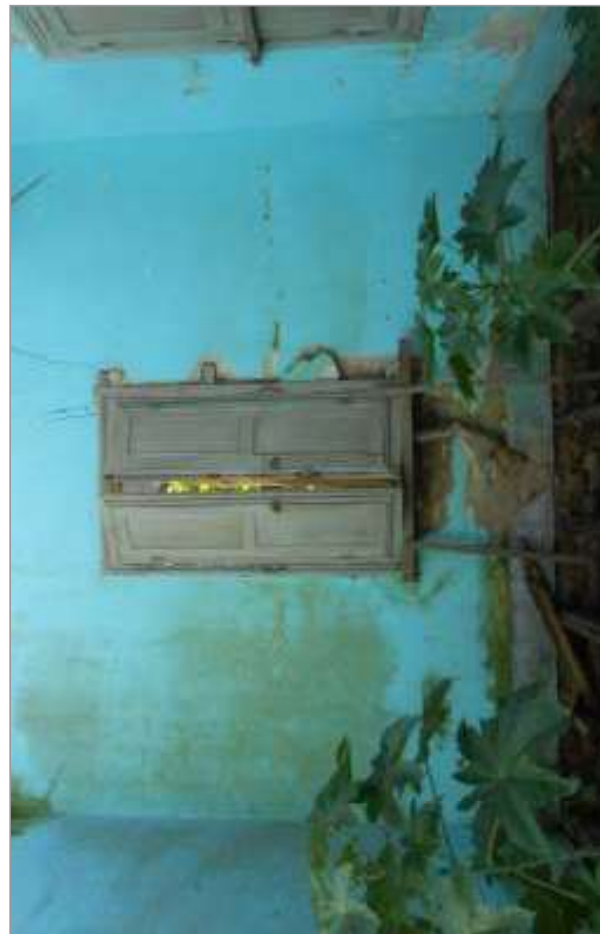
foto 75/168 - Outra vista do Ambiente 02.

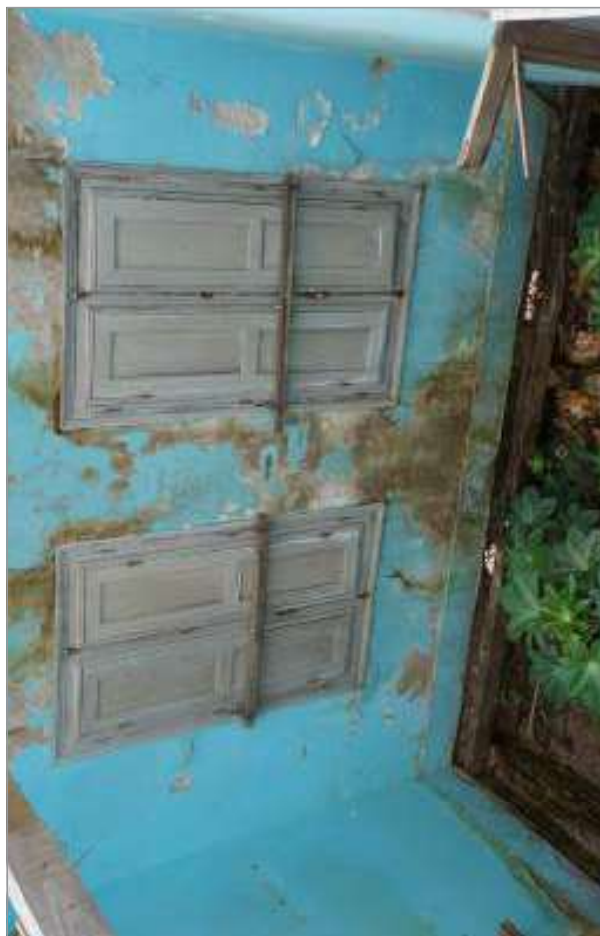
foto 76/168 - Vista interna da parede do Ambiente 02, voltada para a fachada principal.

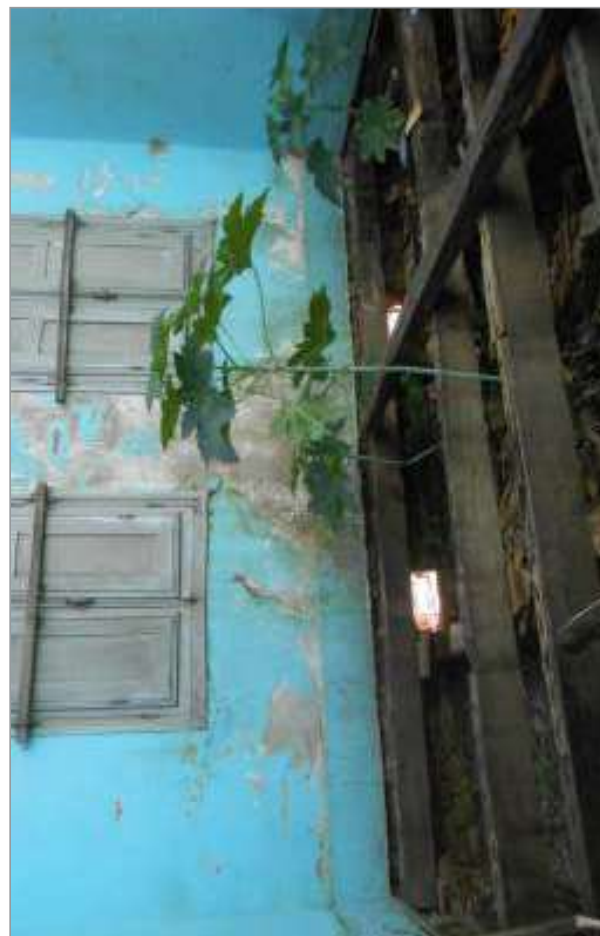
foto 77/168 - Outra vista interna do Ambiente 02.

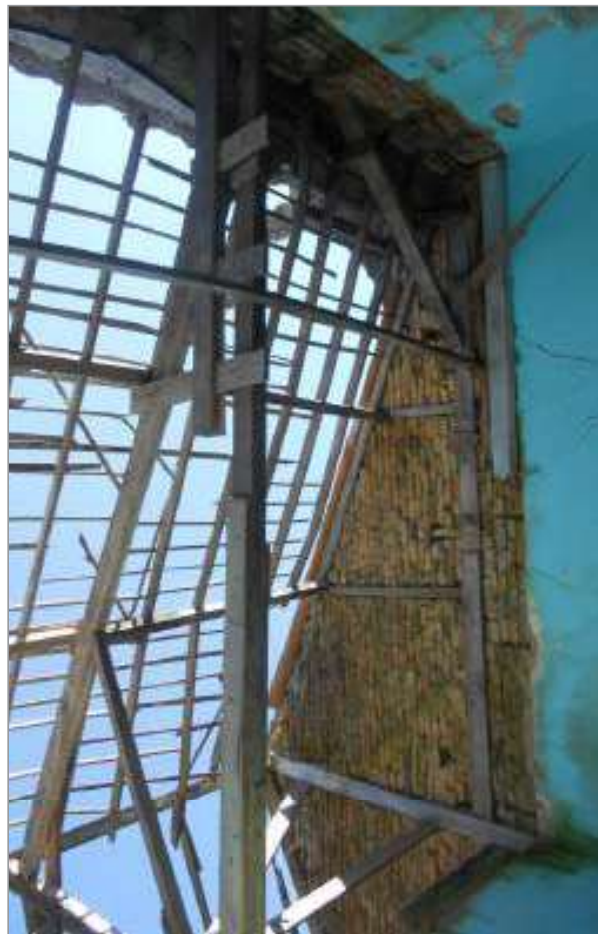
foto 79/168 - Estrutura de telhado remanescente sobre o Ambiente 02.

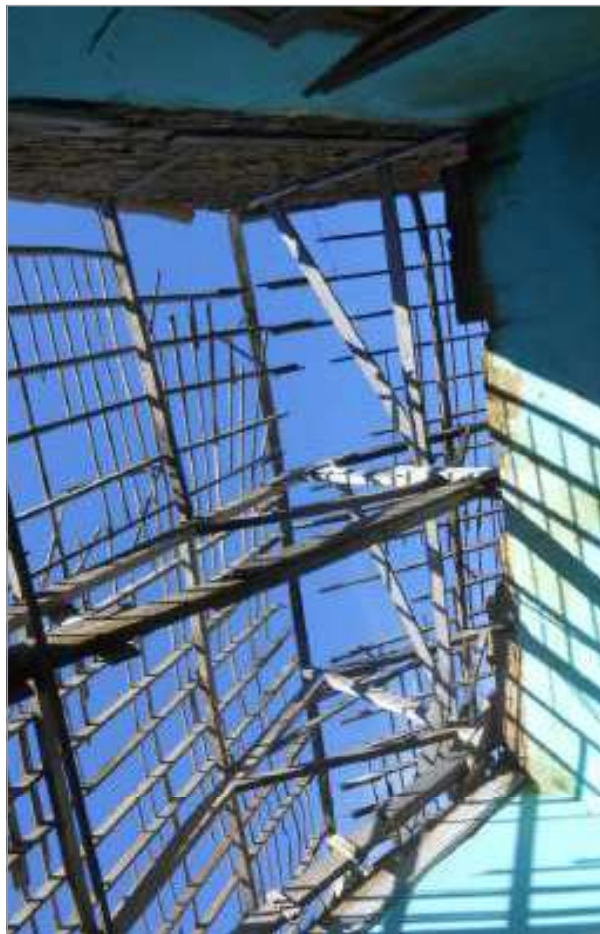
foto 80/168 - Vista da estrutura de telhado remanescente sobre o Ambiente 02.

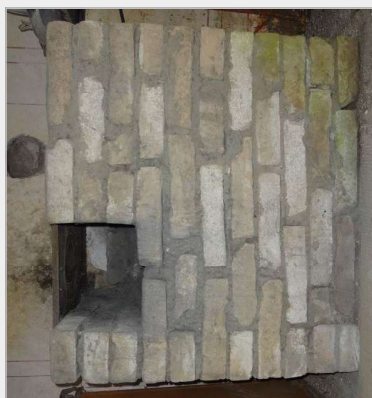
figura 01 – fogão de alvenaria a ser retirado

O fogão (figura 01) de alvenaria aparente, construído posteriormente na copa será retirado sendo tomados os devidos cuidados para que não haja danos as escaiolas das paredes.

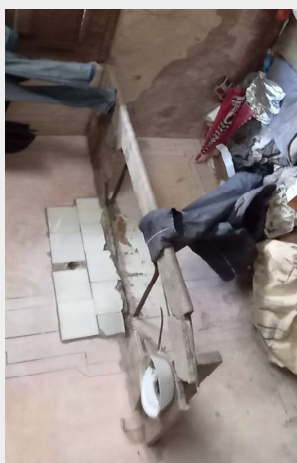
figura 02 – bancada em granitina a ser retirada

Da antiga pia existente na copa restou o tampo em granitina (figura 02), em péssimo estado de conservação, será retirado sendo tomados os devidos cuidados para que não haja danos as escaiolas das paredes.

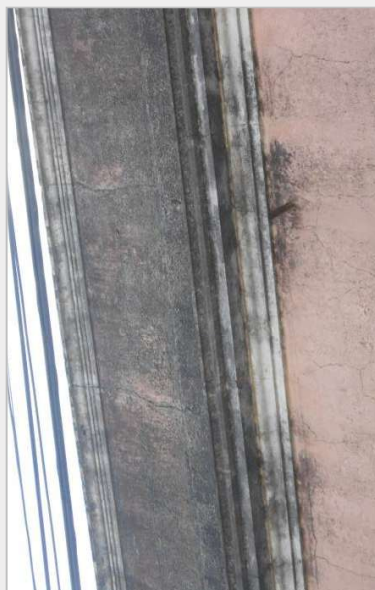
figura 07 – cimalkhas em massa a serem restauradas

Todas as cimalkhas das fachadas (figura 07) deverão ser restauradas por profissional habilitado, adotando as especificações gerais estabelecidas deste memorial. Em caso de dúvida, os autores do projeto e a FISCALIZAÇÃO deverão ser consultados.

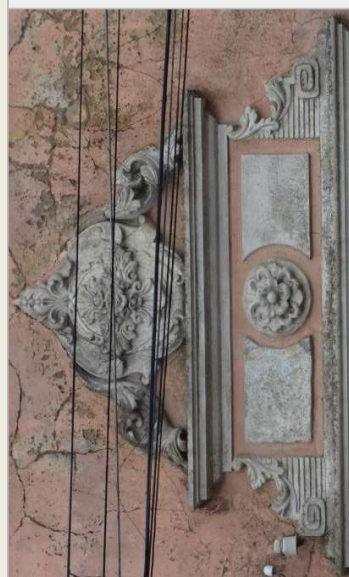
figura 08 – ornato em massa a ser restaurado

Todos os ornatos de fachada (figura 08) (frisos, molduras, pilastras, frontões das janelas) deverão ser restaurados por profissional habilitado, adotando as especificações gerais estabelecidas deste memorial. Em caso de dúvida, os autores do projeto e a FISCALIZAÇÃO deverão ser consultados.

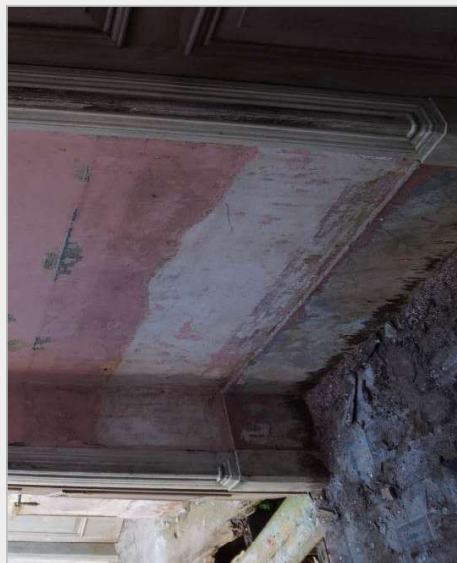
figura 12 – paredes do hall em escada a ser restaurada

As paredes e rodapés com escaíola serão limpas e restauradas por profissional especializado (figura 12, 13 e 14).

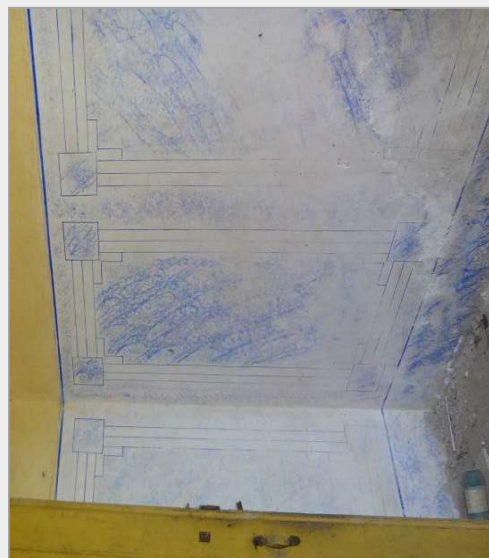
figura 13 – paredes do banheiro em escaiola a ser restaurada

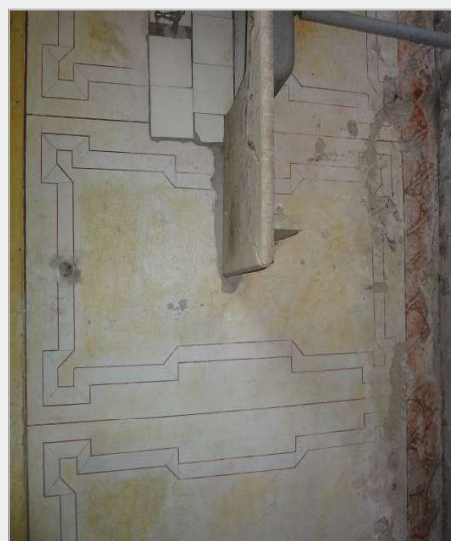
figura 14 – escaiola copa a ser restaurada a ser restaurada

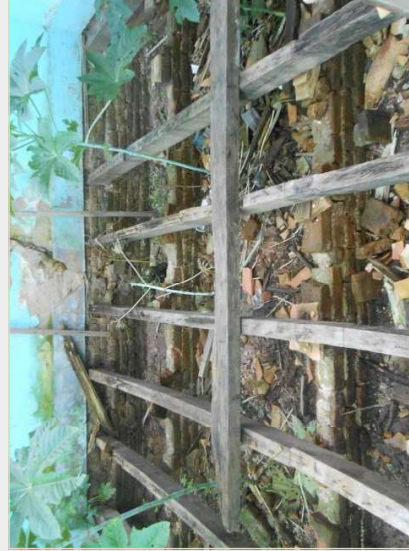
figura 19 – muretas de sustentação dos barrotes a serem refeitas

Nos ambientes que possuem assoalho de madeira como piso, as muretas de sustentação dos barrotes existentes( figura 19) serão desmanchados cuidadosamente e refeitas com aproveitamento dos tijolos antigos e assentados com argamassa traço 1:4 (cimento e areia).

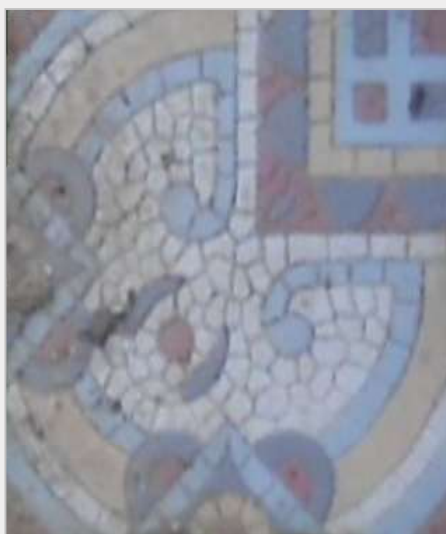
figura 23 – ladrilho hidráulico hall cinco cores a ser restaurado

No hall o ladrilho hidráulico interno de cinco cores (figura 23), deverá ser limpo e receberá acabamento de ceralquida. Caso haja necessidade de substituição de peças danificadas, deverá ser tomado todo o cuidado para não extrair as peças boas. As peças que tiverem danificadas deverão substituídas por novas de mesma dimensão, modelo e cores, segundo apaginação original.

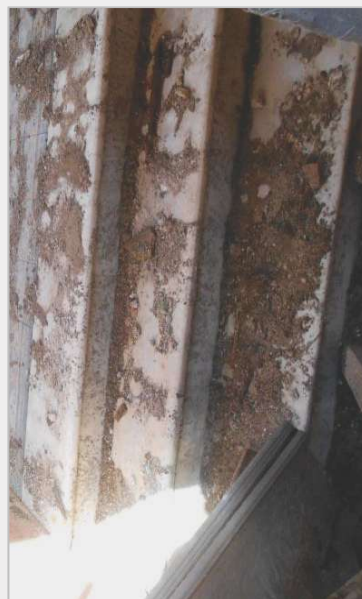
figura 28 – soleira escada hall em mármore a ser restaurada

As rachaduras e trincas em soleiras de mármore (figura 27 e 28) serão tratadas com mastique branco, depois de a peça estar limpa e livre da vegetação e outras matérias orgânicas.

As soleiras que estejam quebradas nas bordas serão restauradas com a colocação de enxertos de mármore de mesmo padrão, fixados com pinos de aço inoxidável e mastique branco. A forma e dimensões do bocel deverão ser reproduzidas nos enxertos.

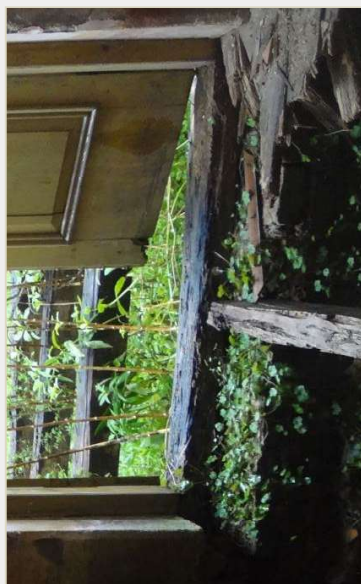
figura 29 – soleira em madeira a ser restaurada

As soleiras em madeira (figura 29) deverão ser restauradas, consolidadas, imunizados, além de ter todas as suas partes recompostas. A restauração deverá ser feita no local, sem a retirada da peça, tomando o máximo de cuidado para não danificar a edificação. A exceção é a soleira referente à porta P05/02, que foi incendiada e deverá ser executada em madeira de lei, de 1ª qualidade, maciça, com espessura, largura e comprimento da peça original.

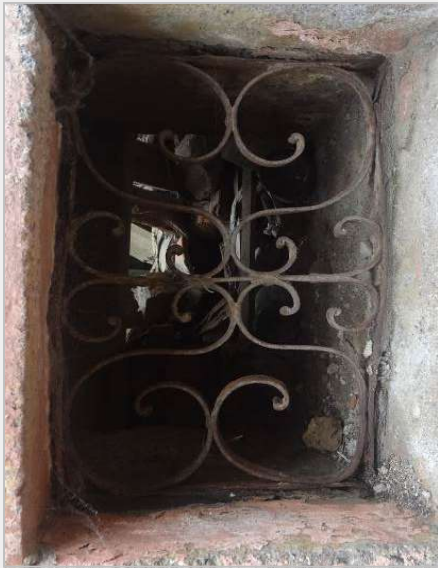
figura 31 – modelo original gateira em ferro a ser restaurada

As gateiras em ferro existentes deverão ser restauradas e recolocas nos seus locais de origem. As peças faltantes deverão ser confeccionadas respeitando as dimensões, modelo e material originais (figura 31).

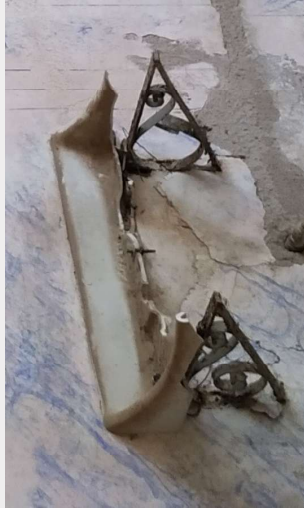
figura 32 – mãos francesas em ferro a serem restauradas

Conforme projeto arquitetônico, no banheiro PNE será instalado lavatório suspenso (figura 34) sobre mãos francesas restauradas.

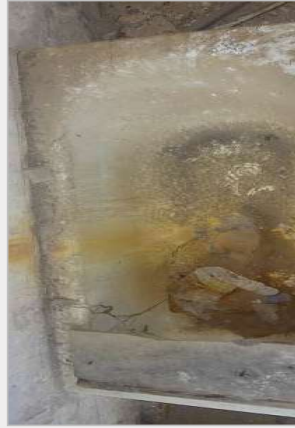
figura 33 – banheira a ser restaurada

A banheira do banheiro de PNE (figura 33) deverá ser restaurada por profissional especializado.

As rachaduras e trincas serão recuperadas, depois de a peça estar limpa e livre de outras sujidades.

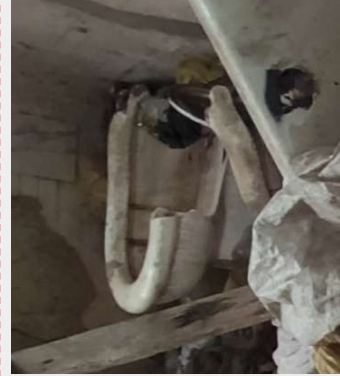
figura 33 – bidê em louça a ser substituído e imagem de referência para novo bidê

O bidê em louça encontra-se quebrado, sem possibilidades de ser restaurado. (Assim, deverá ser instalado novo bidê em louça branca, completo (figura 33)).

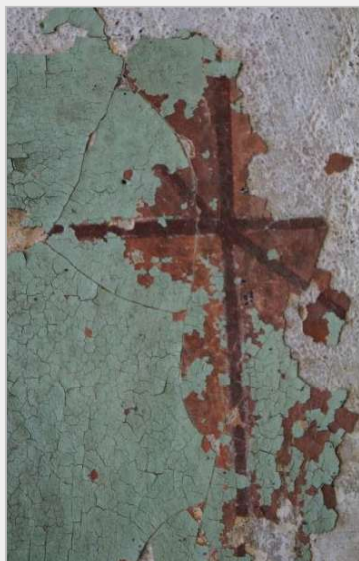
figura 41 – resquícios da pintura artística do ambiente 01 a ser refeita

As pinturas artísticas presentes nos ambientes 01, 04, 05, 07 e passadiço ( figuras 40, 41, 42, 43 e 44) serão refeitas com tinta silicato obedecendo os desenhos originais.

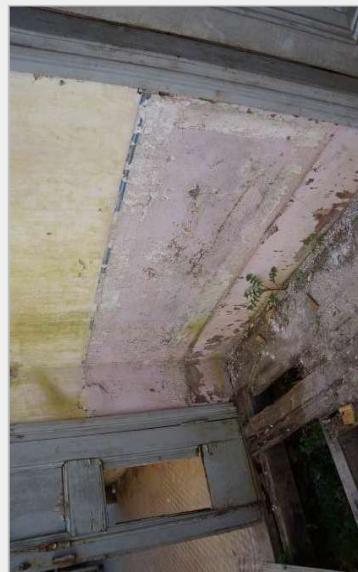
figura 42 – resquícios da pintura artística do ambiente 04

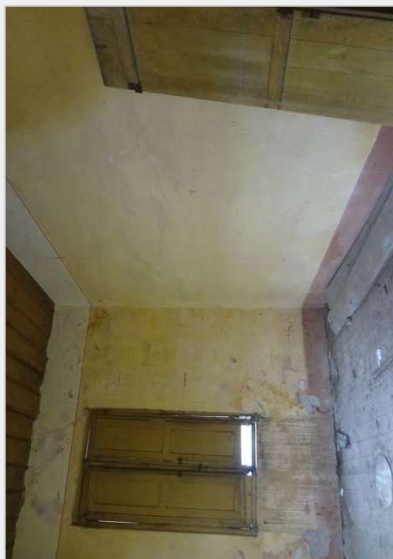
figura 43- resquícios da pintura artística do ambiente 05

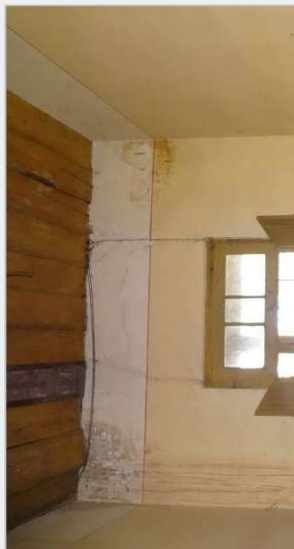
figura 44 – resquícios da pintura artística do ambiente 07

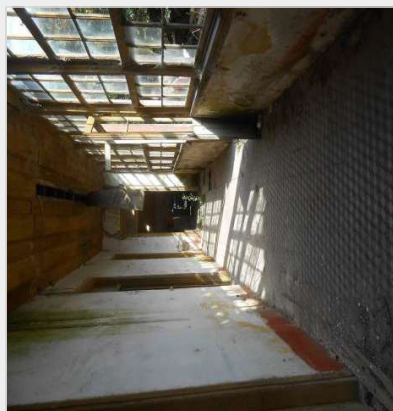
figura 45 – resquícios da pintura artística do passadiço
