memorial descritivo | INSPECTORIA VETERINÁRIA JAGUARÃO  
VOLUME 03

INSPETORIA VETERINÁRIA E ZOOTÉCNICA DE JAGUARÃO  
 Rua Marechal Deodoro, 460 - Jaguarão - RS  
 Janeiro de 2015

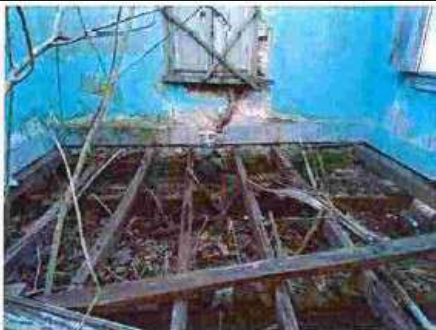
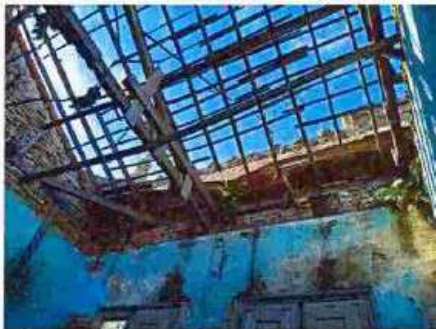
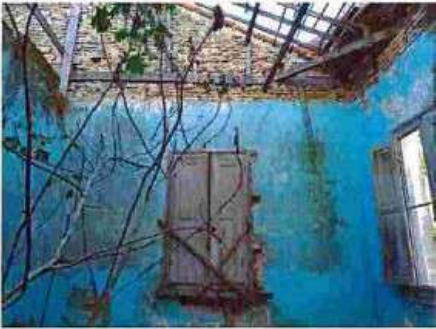
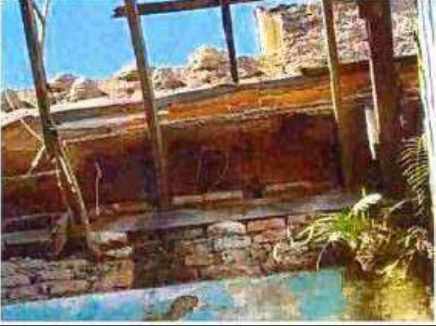
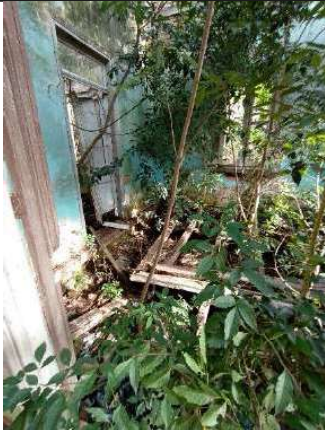
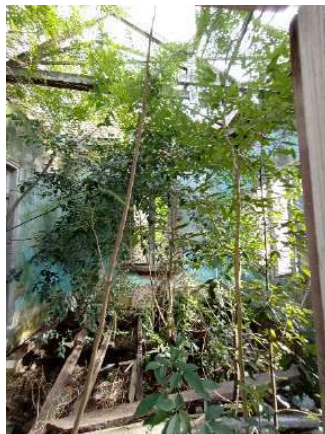
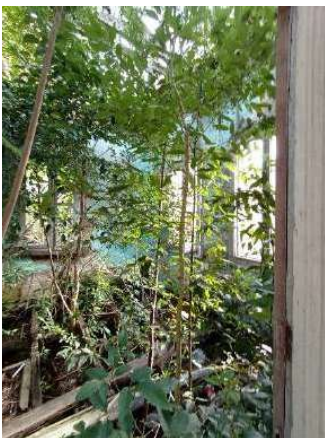
4. Ambiente 02:

- piso em madeira totalmente perdido;
- o ambiente está tomado por vegetação e lixo;
- as manchas na alvenaria se intensificaram.

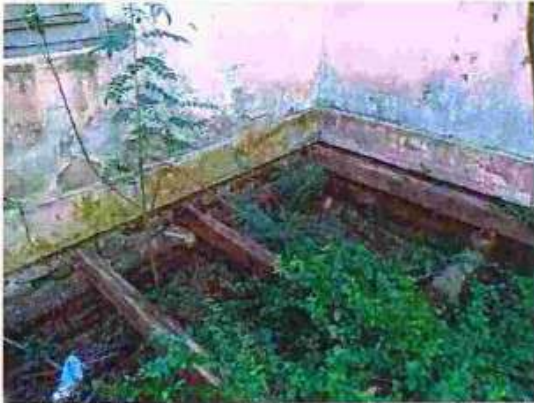
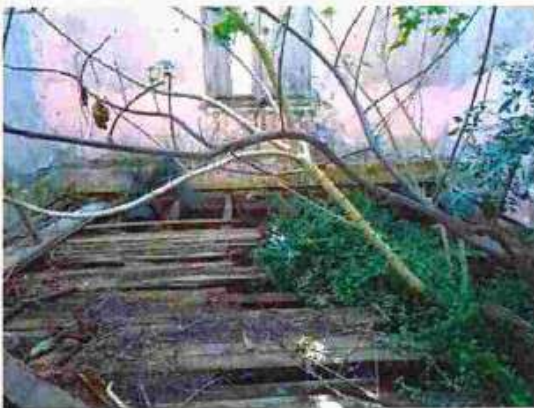
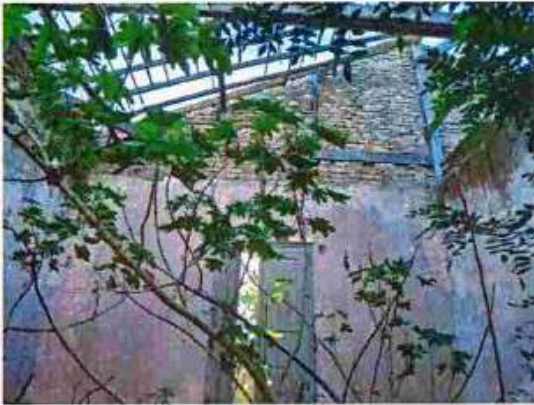
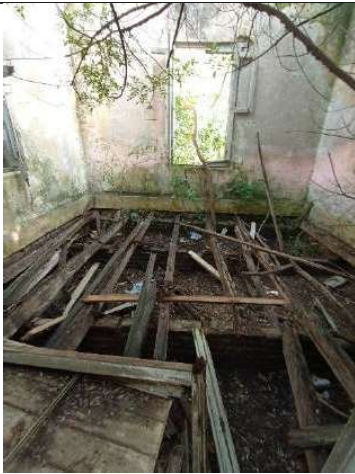
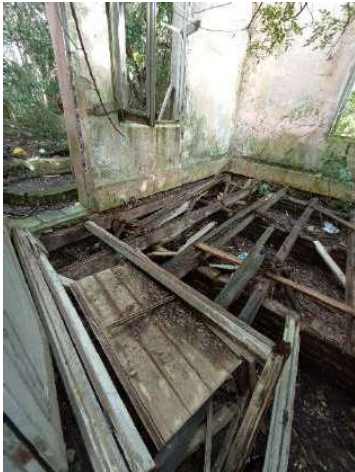
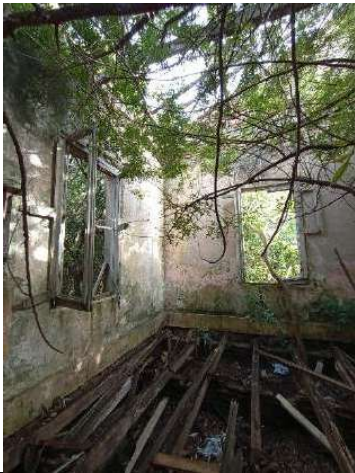
5. Ambiente 03:

- piso em madeira totalmente perdido;
- o ambiente está tomado por vegetação e lixo;
- as manchas na alvenaria se intensificaram.

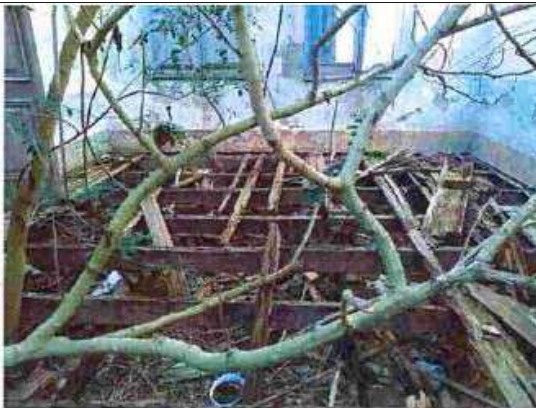
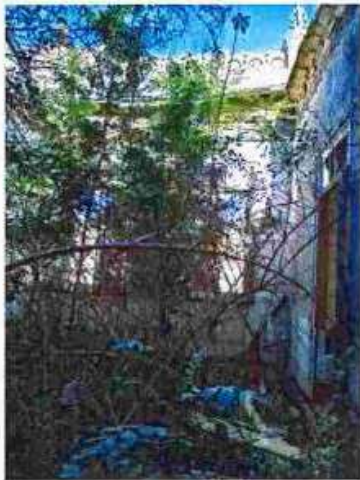
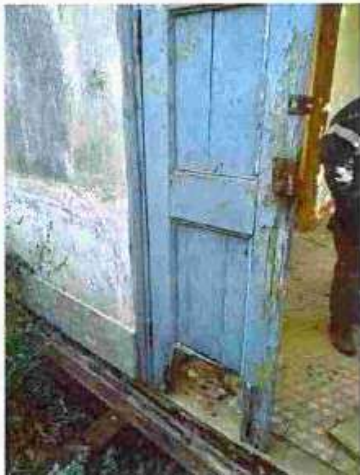
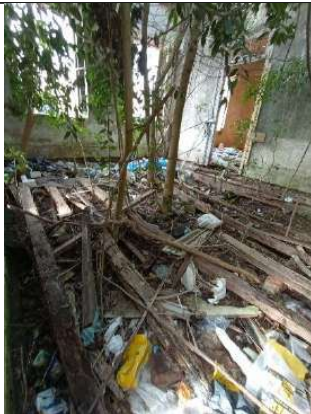
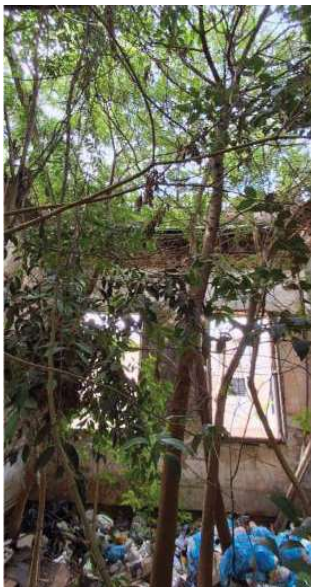
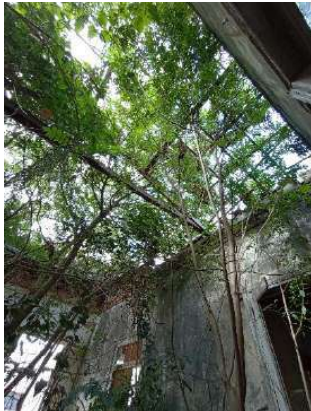
6. Ambiente 04:

- piso em madeira totalmente perdido, com desgaste e perdas inclusive de barrotes de apoio;
- o ambiente está tomado por vegetação e lixo, em razão disso é quase impossível se locomover pelo espaço;
- as manchas na alvenaria se intensificaram.

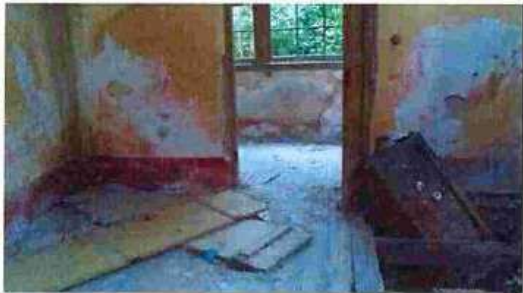
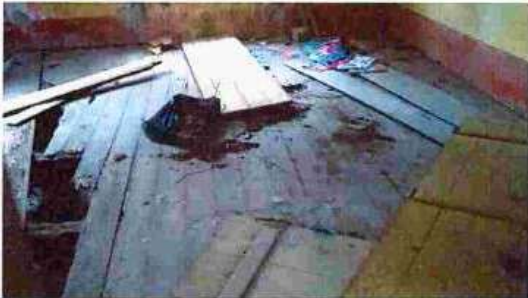
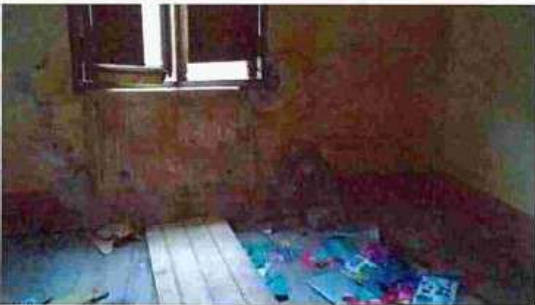
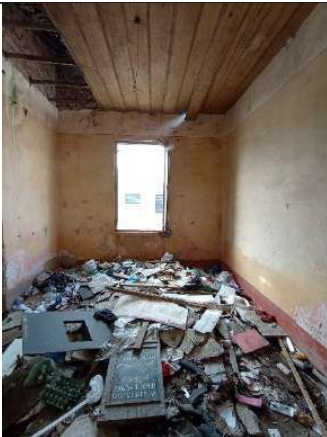
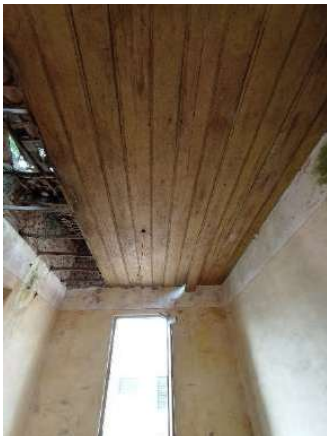
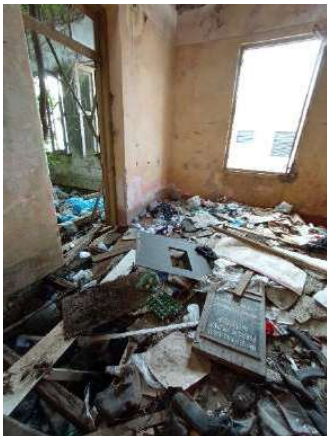
7. Ambiente 05:

- a situação é semelhante à de 2019, no entanto com mais perdas no telhado e, consequentemente no forro e assoalho;
- o que restou das esquadrias está em péssimo estado;
- as manchas na alvenaria se intensificaram.

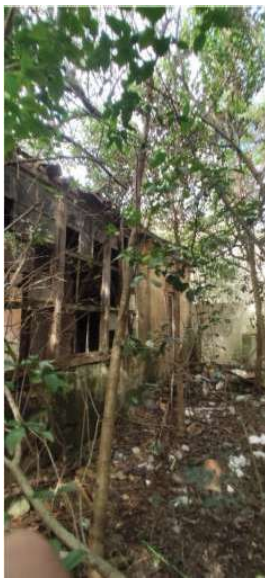
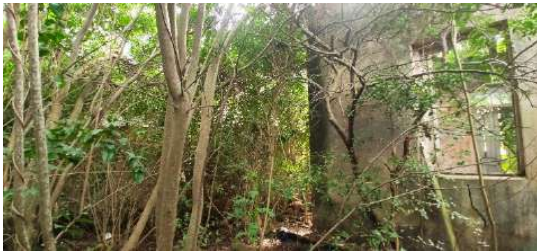
13. Área externa:

- a vegetação na área externa se adensou ainda mais, provocando, inclusive, danos à edificação;
- o algibe tem servido para depósito de lixo e atualmente possui apenas uma das tampas de fechamento;
- a quantidade de lixo e vegetação é tamanha que não se pode ter acesso a tantos pontos da área externa quanto na vistoria de 2019.

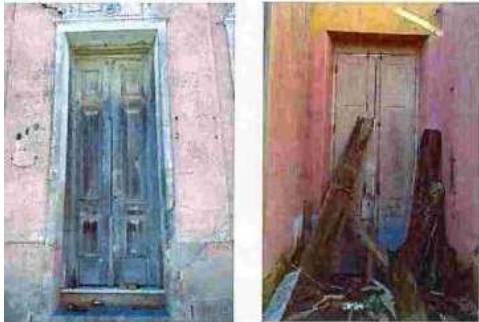
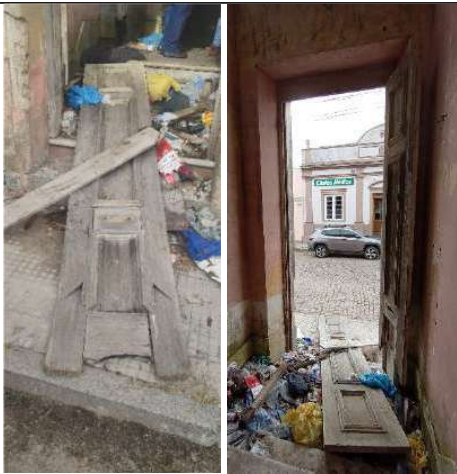
| 2019 | 2024 |
|---|---|
| <p>(P01)</p> | <p>(P01)</p> |

Quanto a portas e janelas, a última vistoria havia observado alterações pontuais. A situação agora é diferente, as esquadrias sofreram intensa deterioração, seja pela ação humana (através de pichações, algumas foram arrancadas, outras quebradas, algumas em parte ou totalmente queimadas), seja pela ação biológica e das intempéries (presença de insetos xilófagos, apodrecimento da madeira em razão da umidade, desagregação da pintura).

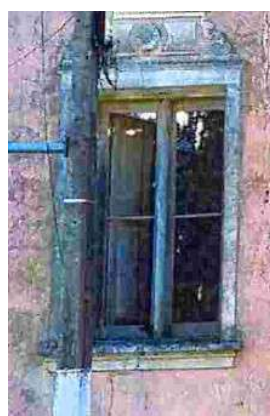
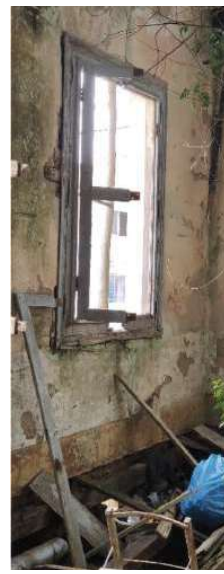
| <p>(J01/07)</p> | <p>(J01/07)</p> |

| 13.1.2 | Janelas - J01-1, J01-2, J01-3, J01-6, J01-7, J01-8, J01-09, J01-10, J01-11, J01-12 e J01-13 | Todas as janelas apresentam elevado estado de degradação, considerando-se, portanto, a impossibilidade de serem restauradas. |

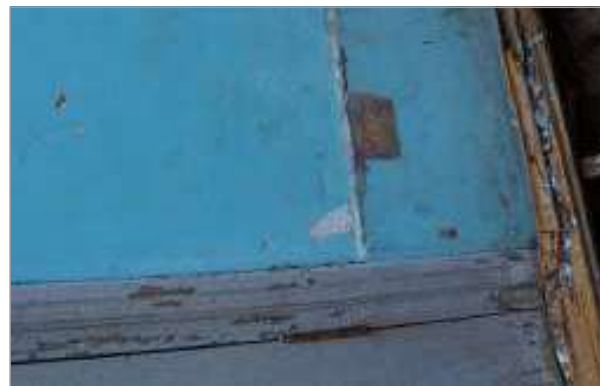
foto 83/168 - Detalhe de rodapé.

foto 83/168 - Detalhe do rodapé junto à porta de acesso do Ambiente 02, com ponto de prospecção onde a escaiola do rodapé estava encoberta pela tinta sintética na cor azul. No encontro da escaiola com o assoalho existe um pequeno arremate em madeira tipo meia-cana.

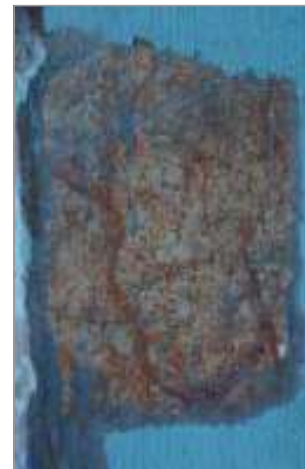
foto 84/168 - Detalhe de escaiola em rodapé.

foto 84/168 - Detalhe aproximado da escaiola do rodapé da figura 83.

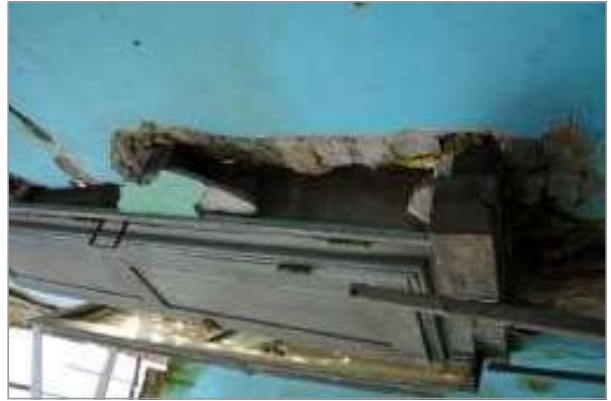
foto 86/168 - Detalhe de esquadria do Ambiente 02.

foto 86/168 - Detalhe de esquadria do Ambiente 02, com estrutura de fixação completamente exposta, fora da alvenaria, em decorrência do crescimento de vegetação na parte inferior da janela correspondente ao peitoril. Em 1º plano a contra verga em madeira existente em todas as esquadrias da edificação.

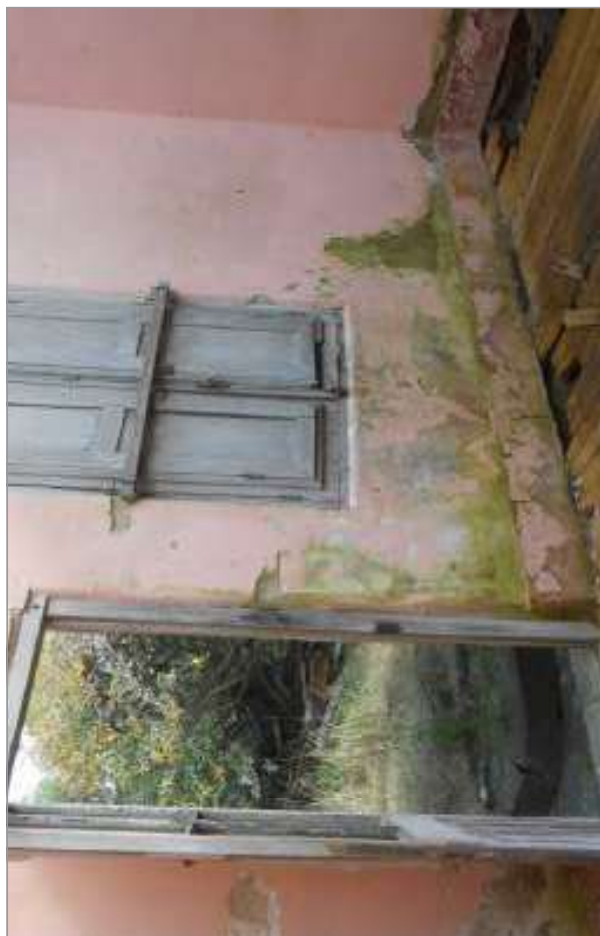
foto 87/168 - Ambiente 03: acesso pelo pátio interno.

foto 87/168 - Vista parcial do ambiente 03 onde vê-se a porta de acesso ao pátio interno.

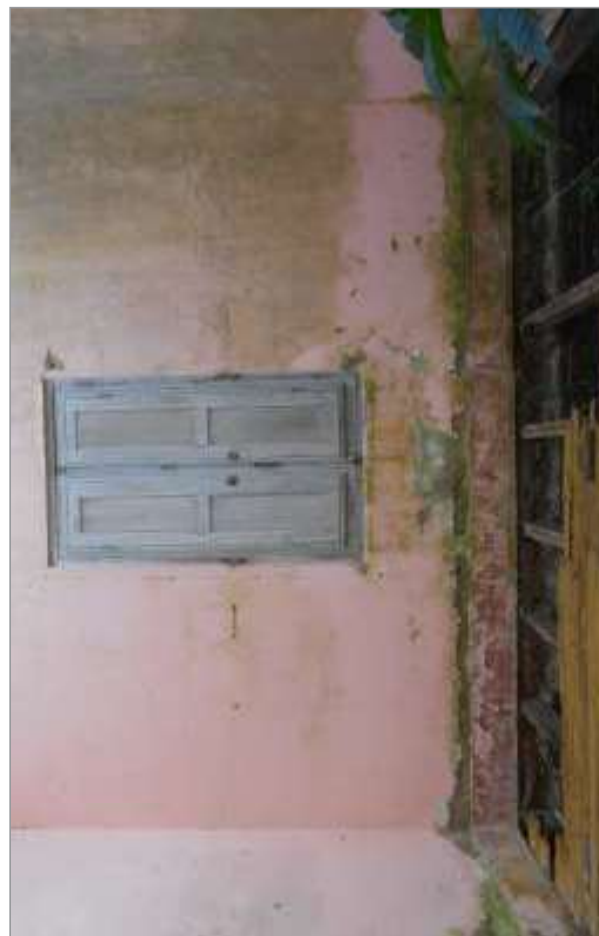
foto 88/168 - Vista do Ambiente 03: parede oposta ao acesso interno.

foto 88/168 - Vista do interna Ambiente 03: parede lateral e esquadria; piso em arruinamento.

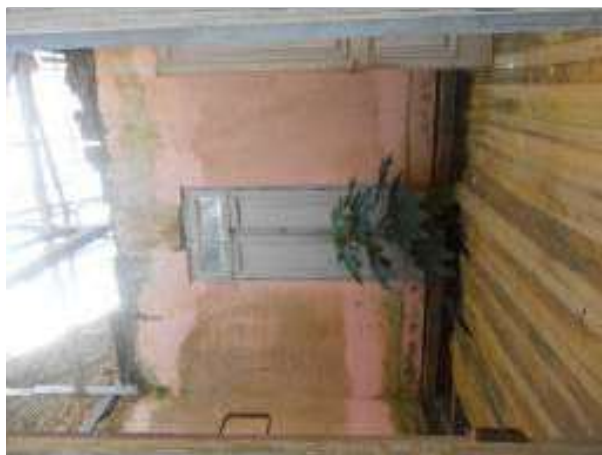
foto 89/168 - Ambiente 03: vista desde o acesso pelo pátio.

foto 89/168 - Ambiente 03: vista desde o acesso pelo pátio, vendo-se o assoalho em arruinamento e, ao fundo, a porta de acesso ao Ambiente 02. Destaque para a vegetação que cresce dentro da edificação. Nas laterais vestígios do rodaforno de madeira junto a platibanda.

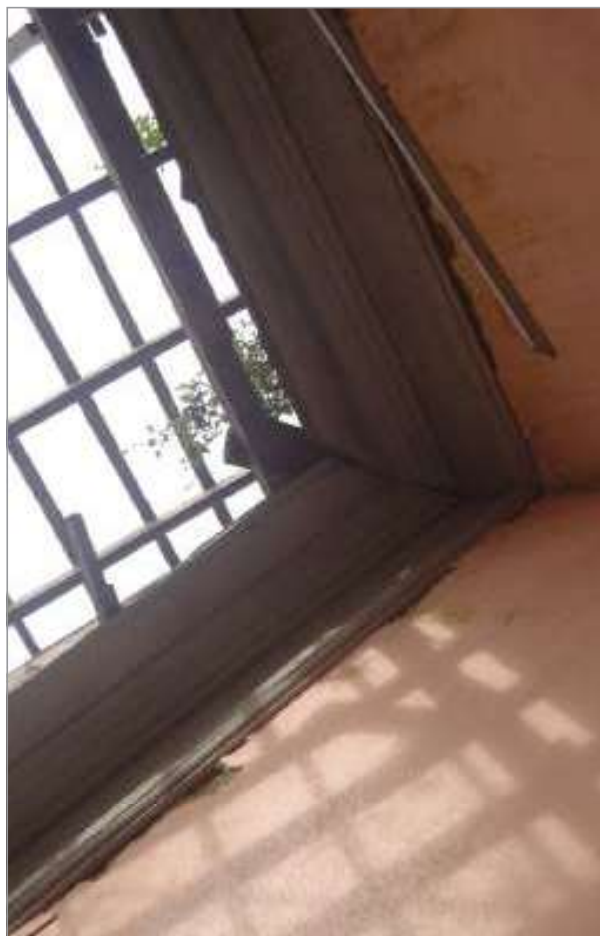
foto 91/168 - Ambiente 03: rodaforno.

foto 91/168 - Remanescente do rodaforno em um dos cantos do Ambiente 03..

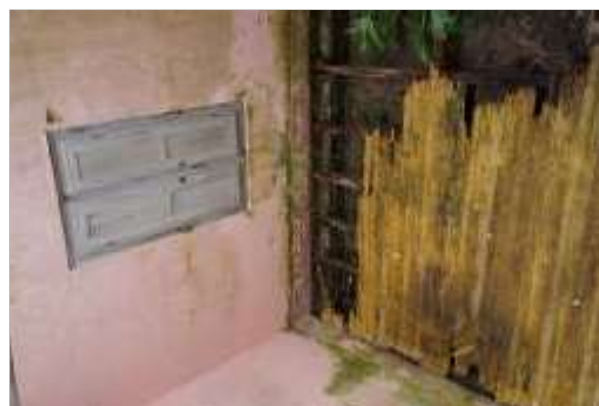
foto 92/168 - Vista superior do Ambiente 03.

foto 92/168- Vista superior do Ambiente 03, desde a cobertura, vendo-se a esquadria na parede lateral. O assoalho em arruinamento e os barrotes apoiados sobre alvenaria de tijolos maciços.

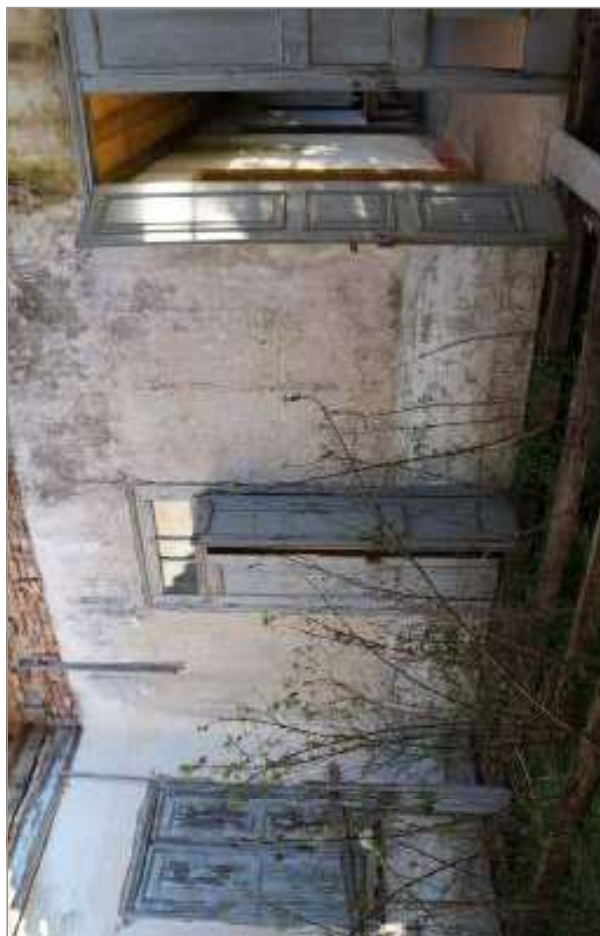
foto 95/168 - Ambiente 04 visto desde a proximidade do Hall.

foto 95/168 - Vista do Ambiente 04 desde a proximidade do Hall, vendo-se, à direita, o acesso ao passadiço.

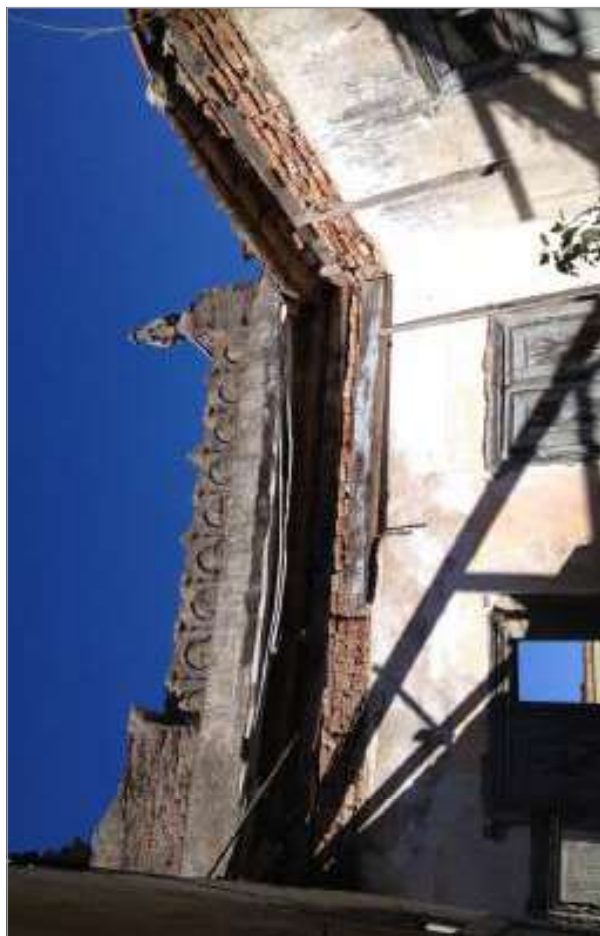
foto 97/168 - Vista interna parcial do Ambiente 04, na direção da fachada lateral.

foto 97/168 - Vista interna parcial do Ambiente 04, na direção da fachada lateral, vendo-se partes remanescentes da estrutura e apoio do telhado junto à alvenaria, do rodaforro e elementos da platibanda. Vestígios da calha metálica.

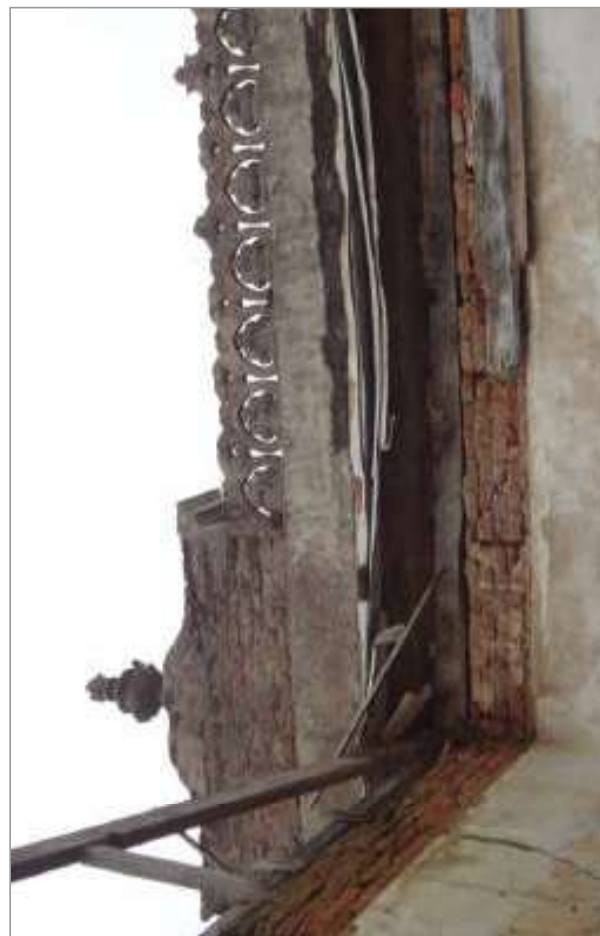
foto 98/168 - Detalhe interno da alvenaria junto à platibanda, vista desde o Ambiente 04.

foto 98/168 - Detalhe interno da alvenaria junto à platibanda, vista desde o Ambiente 04, mostrando as estruturas de apoio ao telhado e rodaforro.

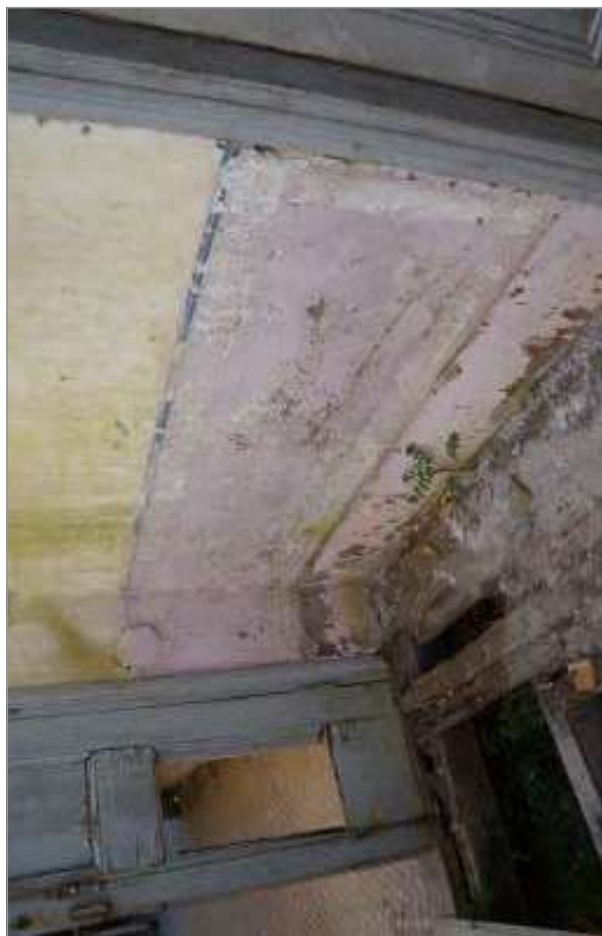
foto 99/168 - Ambiente 04, nas proximidades do Passadiço.

foto 99/168 - Ambiente 04, nas proximidades do Passadiço, vendo-se vestígios de escadaria na parede divisória com o Ambiente 03.

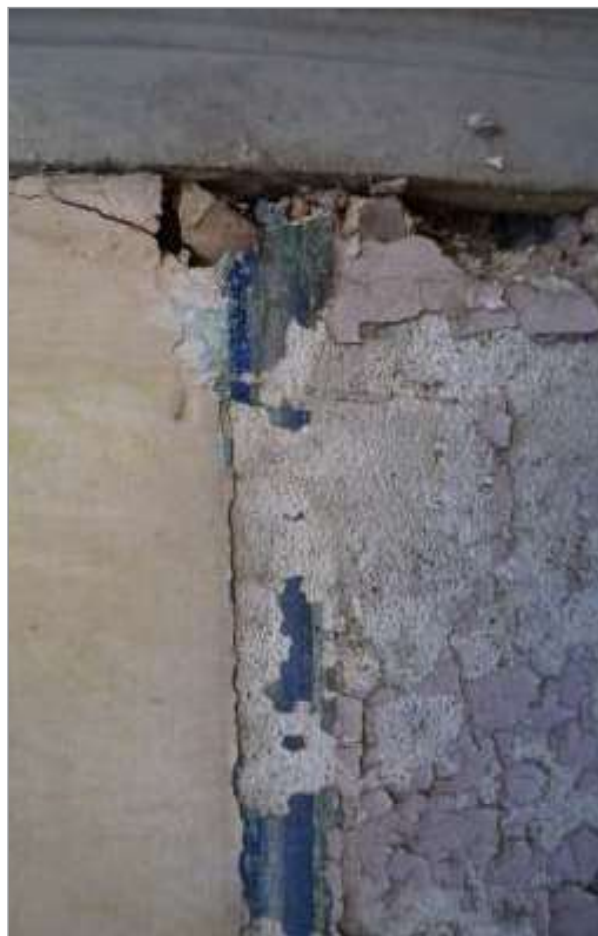
foto 100/168 - Detalhe pintura mural no Ambiente 04.

foto 100/168 - Detalhe aproximado de escadaria no Ambiente 04, na parede divisória com o Ambiente 03.

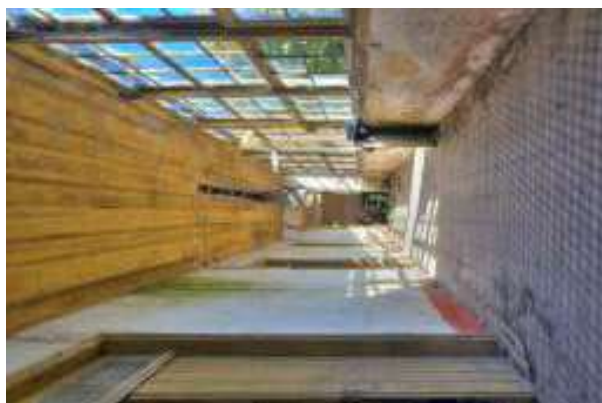
foto 103/168 - Vista do passadiço.

foto 103/168 - Vista geral do passadiço.

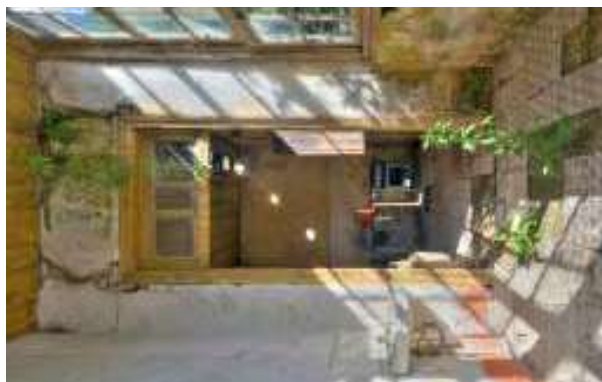
foto 104/168 - Passadiço e cozinha.

foto 104/168 - Porção terminal do passadiço, vendo-se o afundamento de parte do piso e, ao fundo, a cozinha, cuja porta possui bandeira.

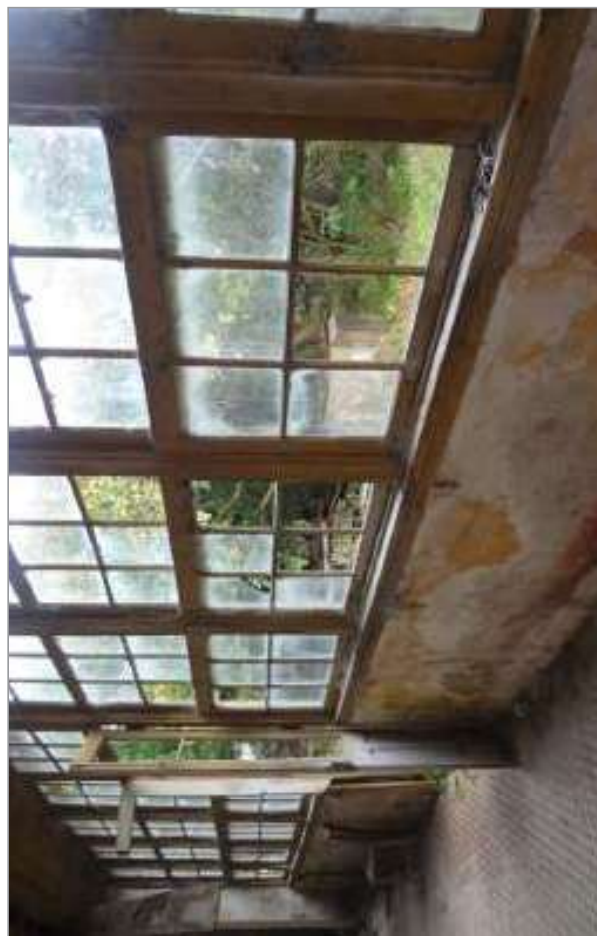
foto 105/168- Vidraças do passadiço.

foto 105/168 - Aberturas no passadiço, com 18 vidros cada janela de guilhotina, em . Vê-se o piso em ladrilhos hidráulicos de motivos geométricos.

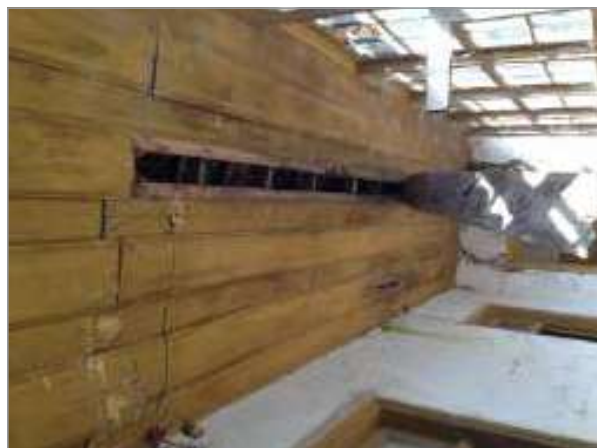
foto 106/168 - Vista do forro do passadiço.

foto 106/168 - Vista do forro do passadiço, do tipo saia-e-camisa, em arruinamento.

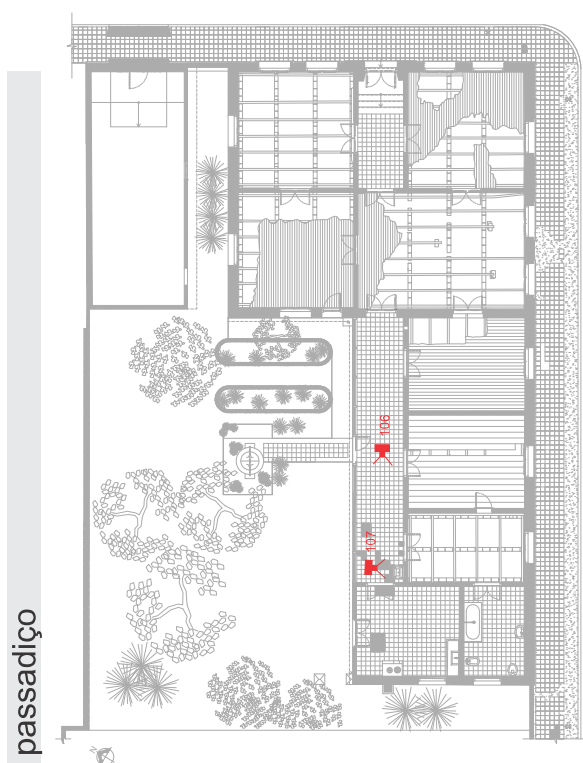
foto 107/168 - Lavatório do passadiço.

foto 107/168 - Lavatório de louça no passadiço, junto à divisa com a Cozinha.

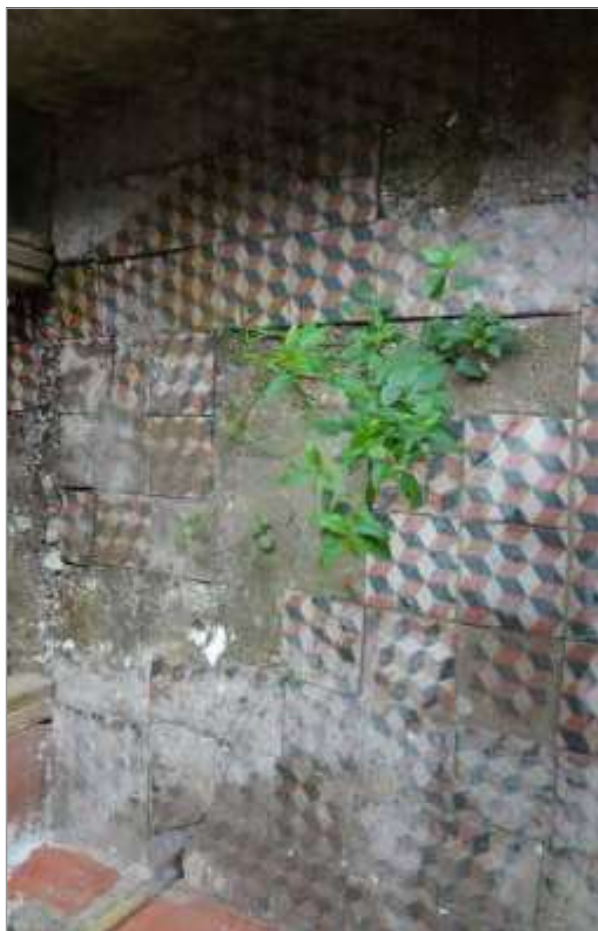
foto 108/168 - Piso danificado no interior do passadiço.

foto 108/168 - Piso danificado no interior do passadiço, no ponto em que apresenta afundamento.

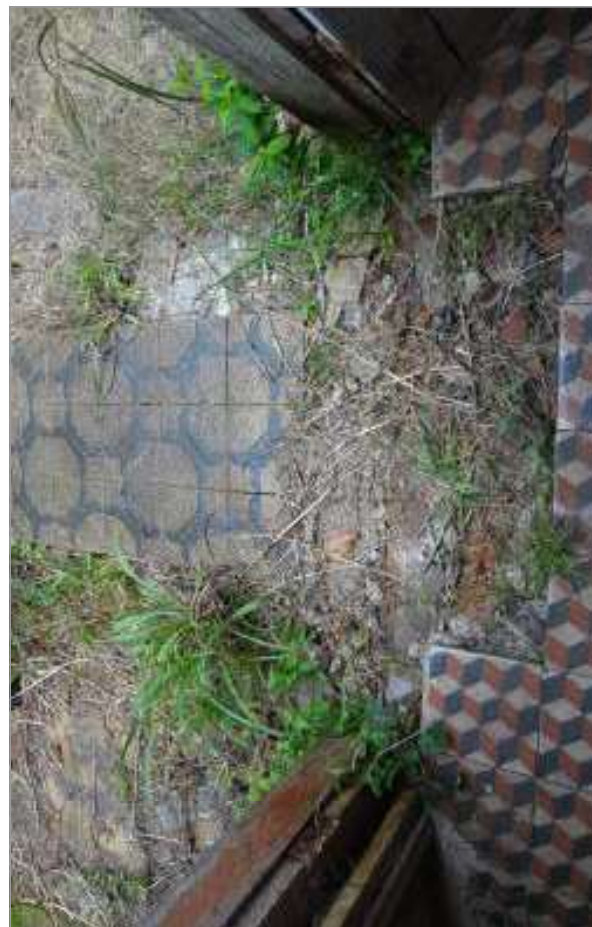
foto 109/168 -Piso danificado no passadiço, junto ao acesso ao pátio.

foto 109/168 - Piso danificado no passadiço, junto ao acesso ao pátio.

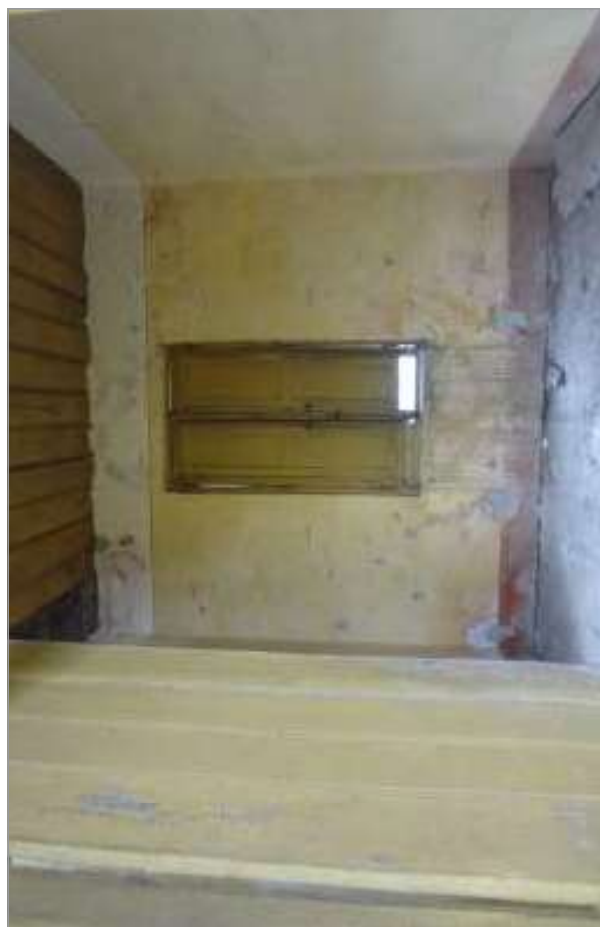
foto 110/168 - Vista do Ambiente 05.

foto 110/168 - Vista do Ambiente 05 desde o acesso, vendo-se a esquadria em madeira com postigo.

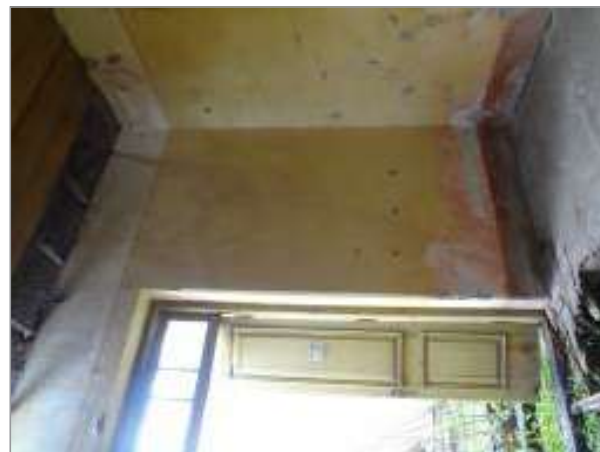
foto 111/168 - Outra vista do Ambiente 05.

foto 111/168 - Outra vista do ambiente 05, vendo-se a porta que comunica com o Ambiente 04. A parede de divisa com o Ambiente 04 apresenta maior deterioração em função da umidade. Neste ponto não há forro nem assoalho.

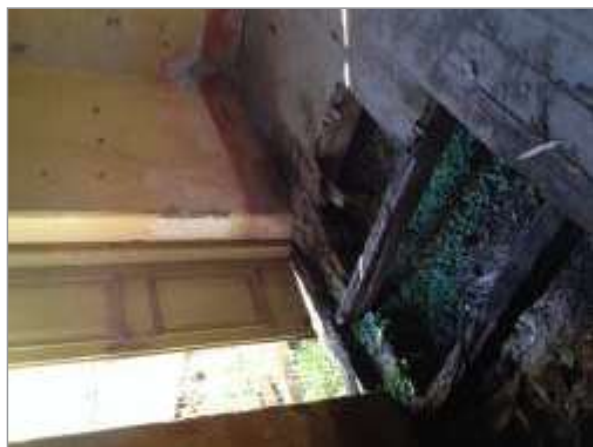
foto 113/168 - Piso do Ambiente 05.

foto 113/168 - Vista do piso do Ambiente 05, em arruinamento, junto ao acesso do Ambiente 04.

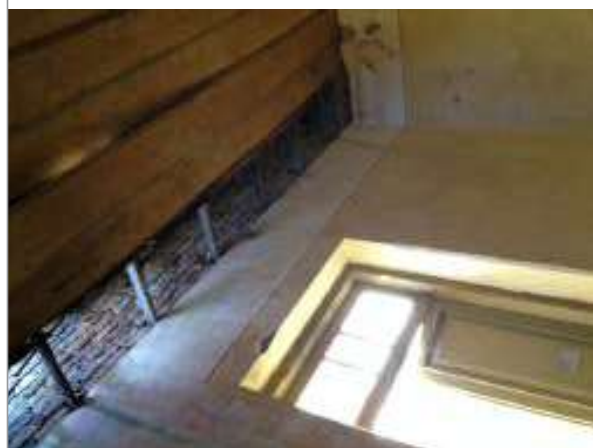
foto 112/168 - Forro do Ambiente 05.

foto 112/168 - Vista do forro do Ambiente 05, em arruinamento.

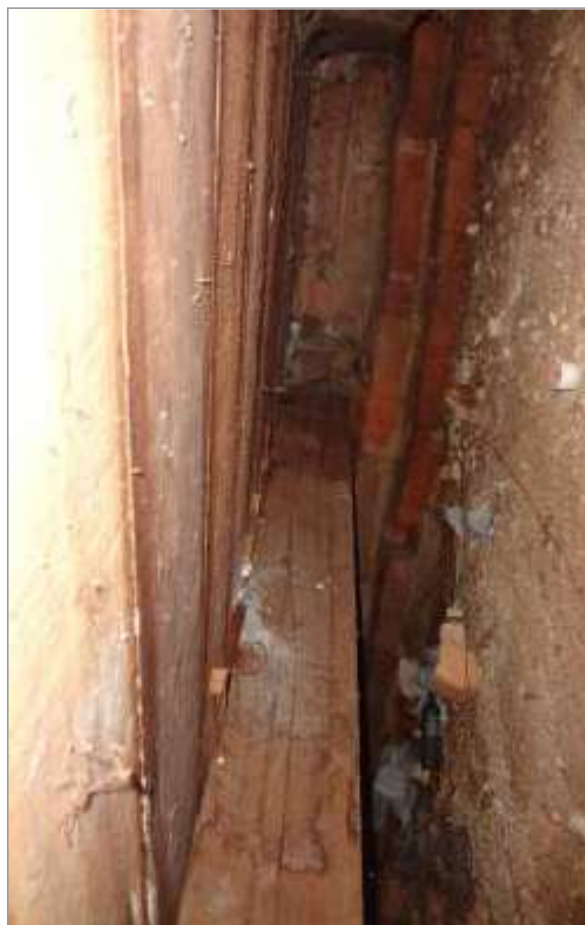
foto 114/168 - Barrotes do Ambiente 05.

foto 114/168 - Detalhe da estrutura de piso de tijolos maciços e solo natural, se barrotes, mureta em alvenaria de tijolos maciços e solo natural.

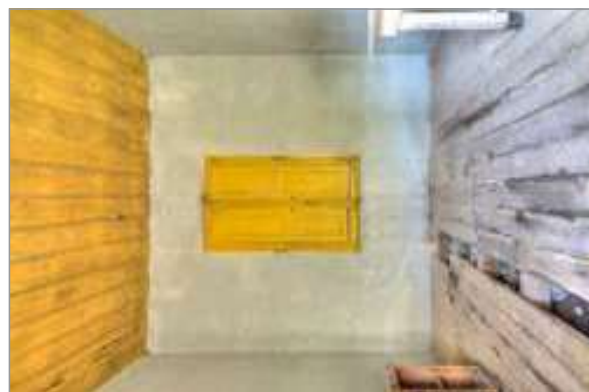
foto 116/168 - Ambiente 06.

foto 116/168 - Vista do Ambiente 06 desde o acesso, vendo-se a esquadria em madeira com postigo, o forro tipo saia-e-camisa e o assoalho de madeira, em arruamento.

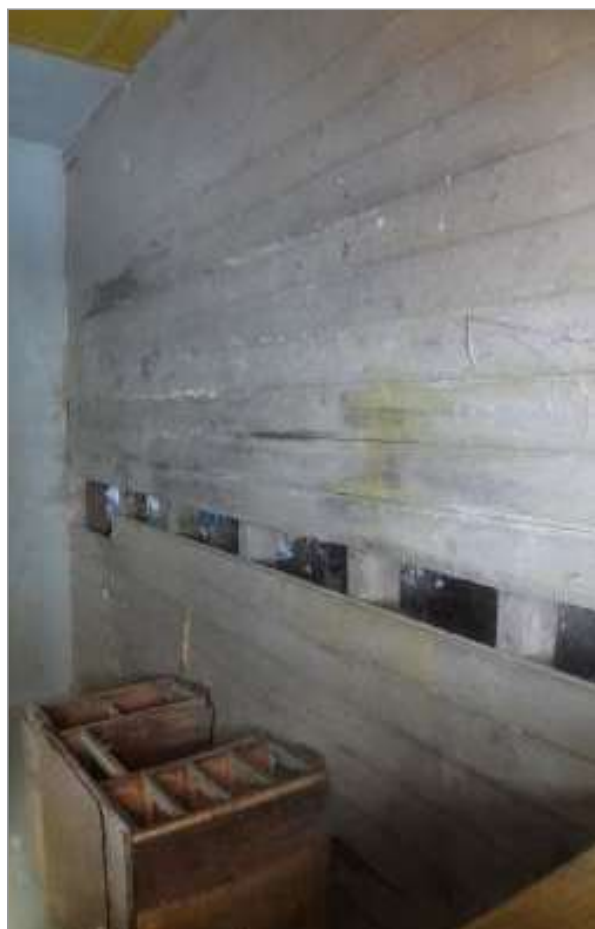
foto 119/168 - Piso do Ambiente 06.

foto 119/168 - Assoalho em madeira do Ambiente 06, apresentando peças faltantes. Vista desde a entrada.

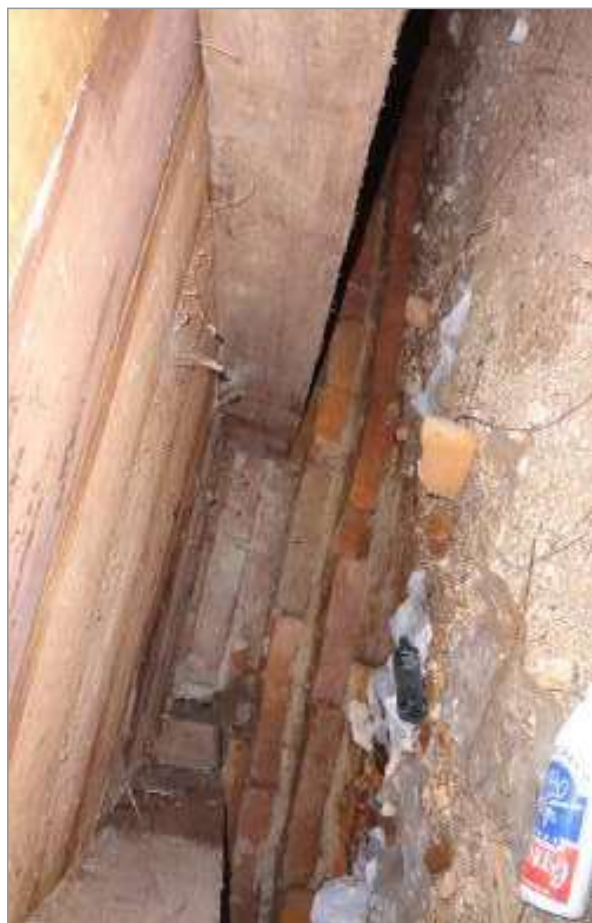
foto 121/168 - Estrutura de piso do Ambiente 06.

foto 121/168 - Vista da estrutura de piso do Ambiente 06, vendo-se os barrotes e, a mureta de apoio, e detritos.

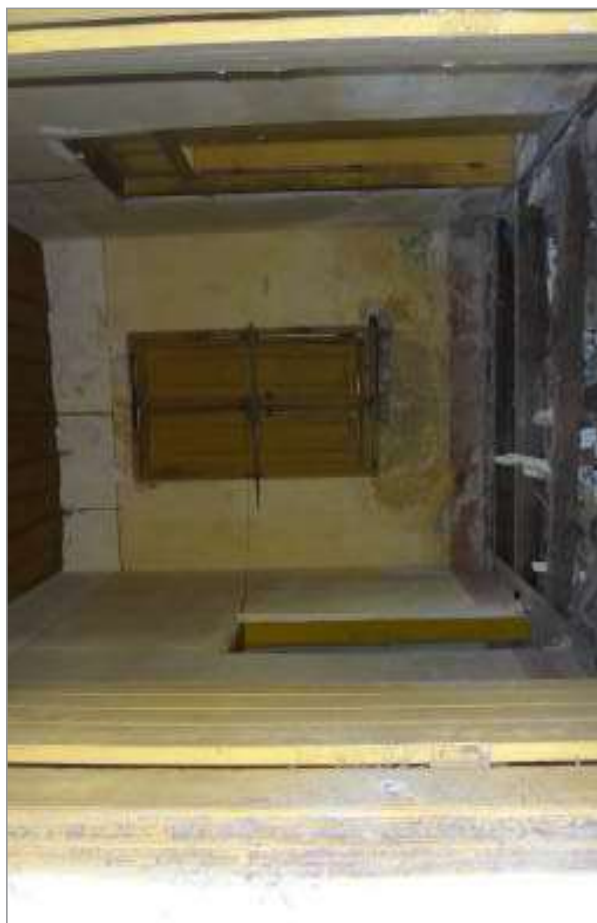
foto 123/168 - Vista do Ambiente 07.

foto 123/168 - Vista geral do Ambiente 07, vendo-se, em primeiro plano a estrutura de piso remanescente, repleta de detritos. Ao fundo, a esquadria em madeira com postigo. A esquerda, a comunicação com o ambiente 06 e, à direita, o acesso ao banheiro.

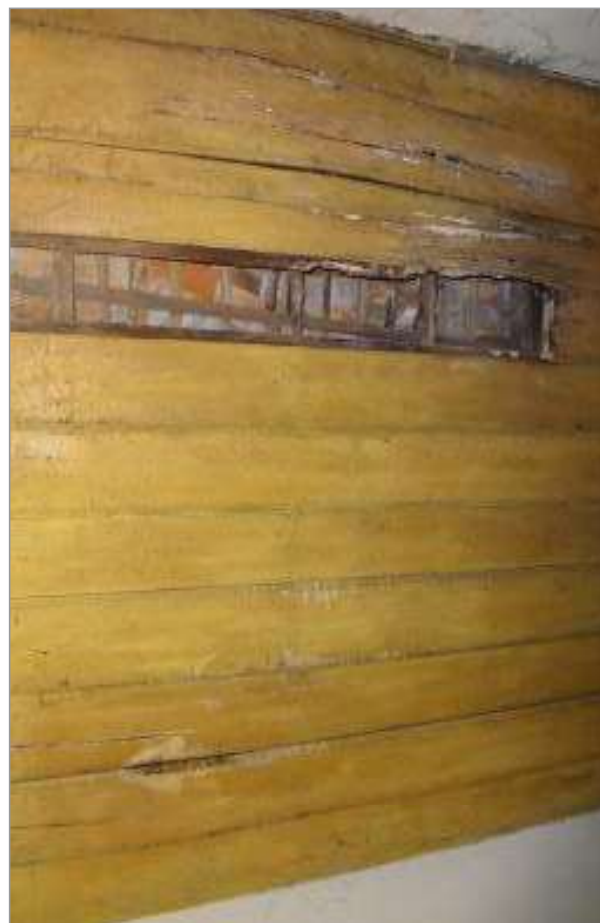
foto 124/168 - Forro do Ambiente 07.

foto 124/168 - Detalhe do forro do Ambiente 07, em deterioração.

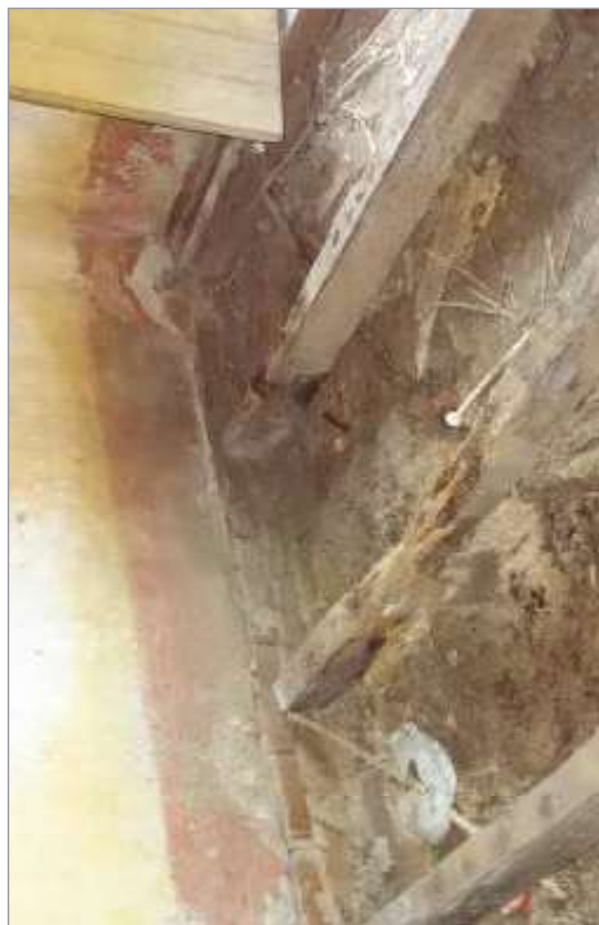
foto 126/168 - Detalhe de outro dos cantos do Ambiente 07.

foto 126/168 - Detalhe de outro dos cantos do Ambiente 07, próximo à entrada, visto desde o interior, vendo-se alguns barrotes em deterioração.

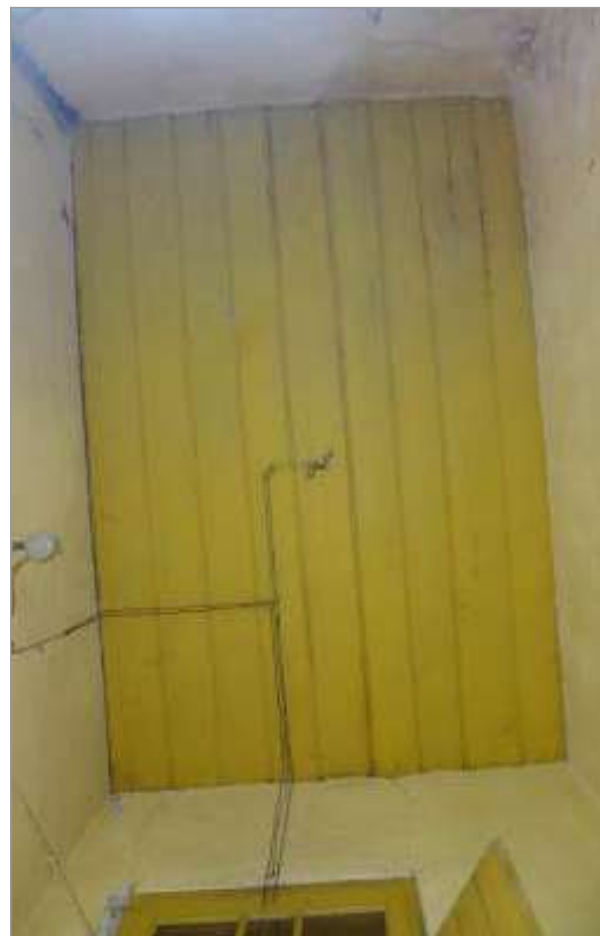
foto 132/168 - Vista do forro do banheiro, do tipo saia-e-camisa.

foto 132/168 - Forro do banheiro.

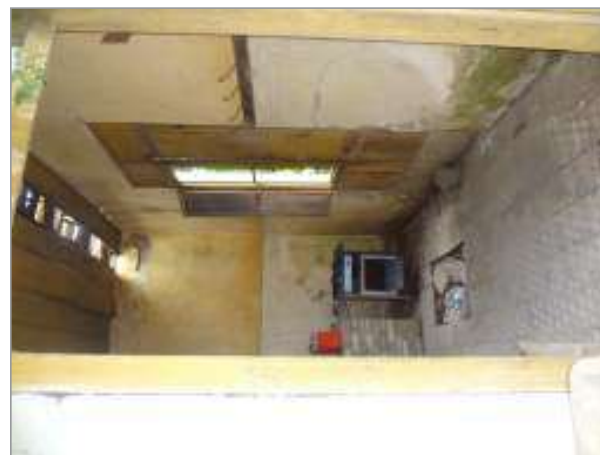
foto 139/168 - Vista da Cozinha.

foto 139/168 - Vista da cozinha desde o encontro com o passadiço. O piso em ladrilho hidráulico, sofre afundamento em vários pontos.

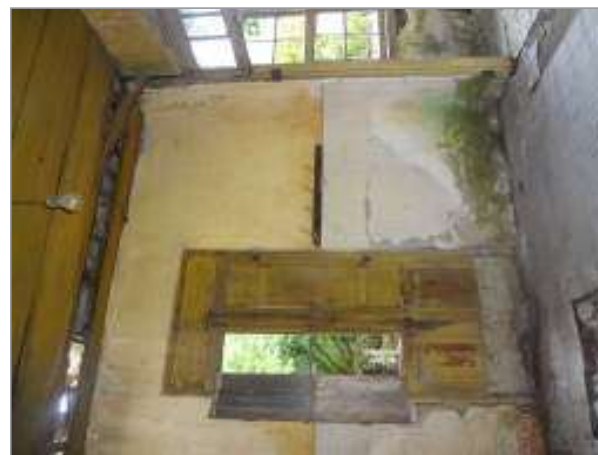
foto 141/168 - Outra vista da cozinha.

foto 141/168 - Outra vista da cozinha desde a parede que faz divisa com o banheiro em direção ao pátio, vendo-se a esquadria, em madeira, com postigo, e o forro avariado.

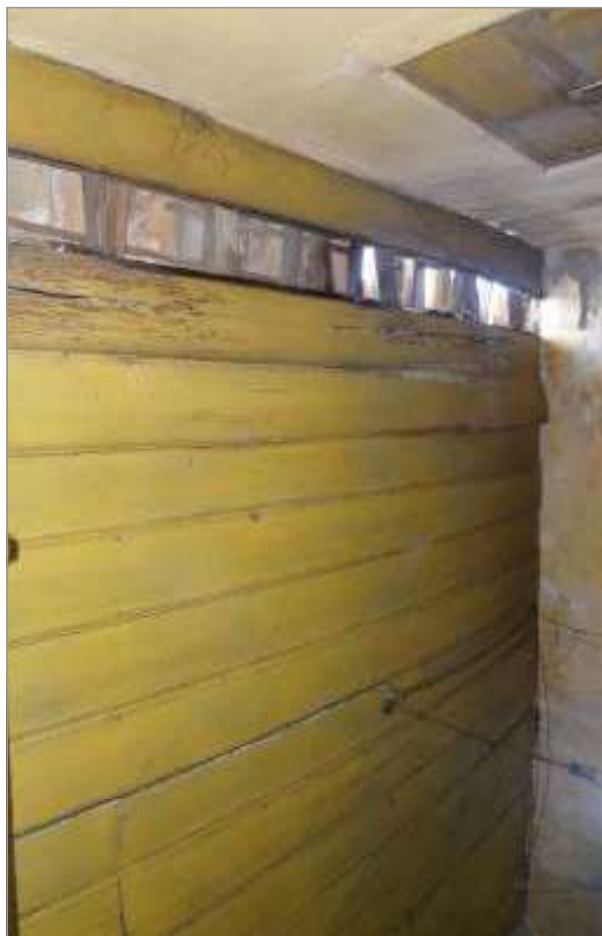
foto 142/168 - Forro da cozinha.

foto 142/168 - Vista do forro da cozinha, do tipo saia-e-camisa, com paredes faltantes.

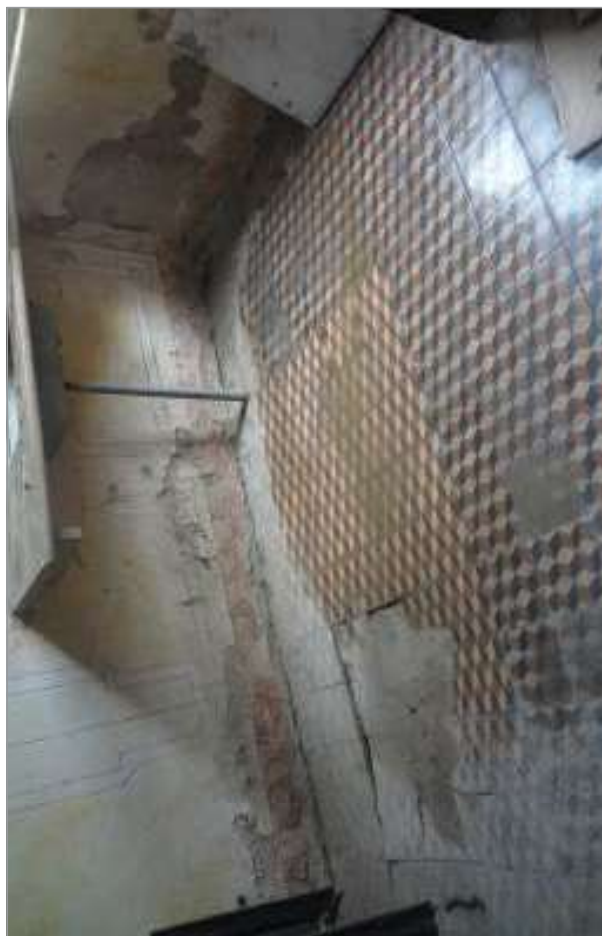
foto 144/168 - Piso da cozinha.

foto 144/168 - Piso da cozinha em ladrilho hidráulico de motivos geométricos, em diferentes modelos, próximo ao balcão de pia, ao fundo.  
 Na parte inferior das paredes, escaiolas em péssimo estado de conservação.
