memorial descritivo | INSPECTORIA VETERINÁRIA JAGUARÃO  
VOLUME 03

INSPETORIA VETERINÁRIA E ZOOTÉCNICA DE JAGUARÃO  
 Rua Marechal Deodoro, 460 - Jaguarão - RS  
 Janeiro de 2015

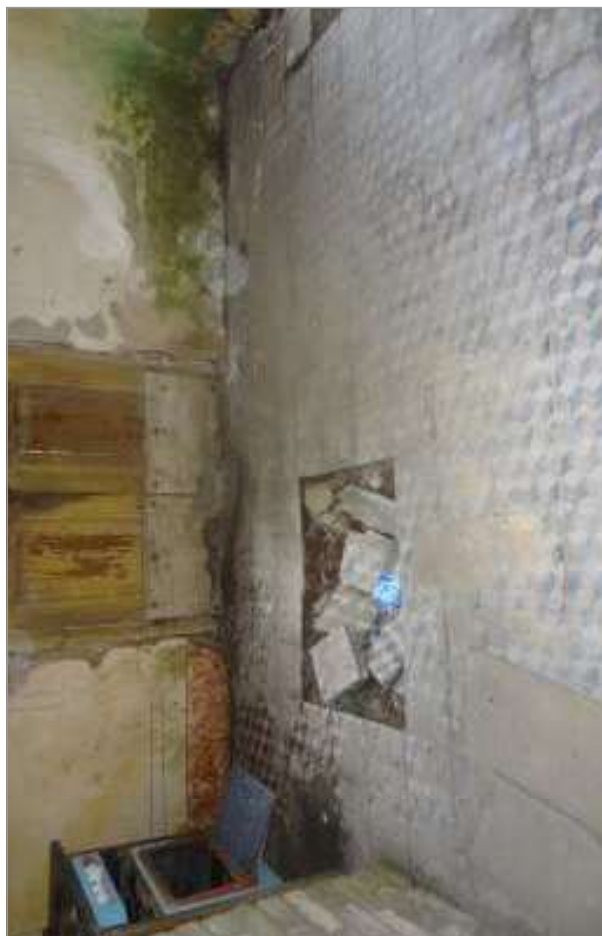
foto 146/168 - Piso da Cozinha.

foto 146/168 - Ponto de afundamento do piso da cozinha, próximo à porta que dá acesso ao pátio.

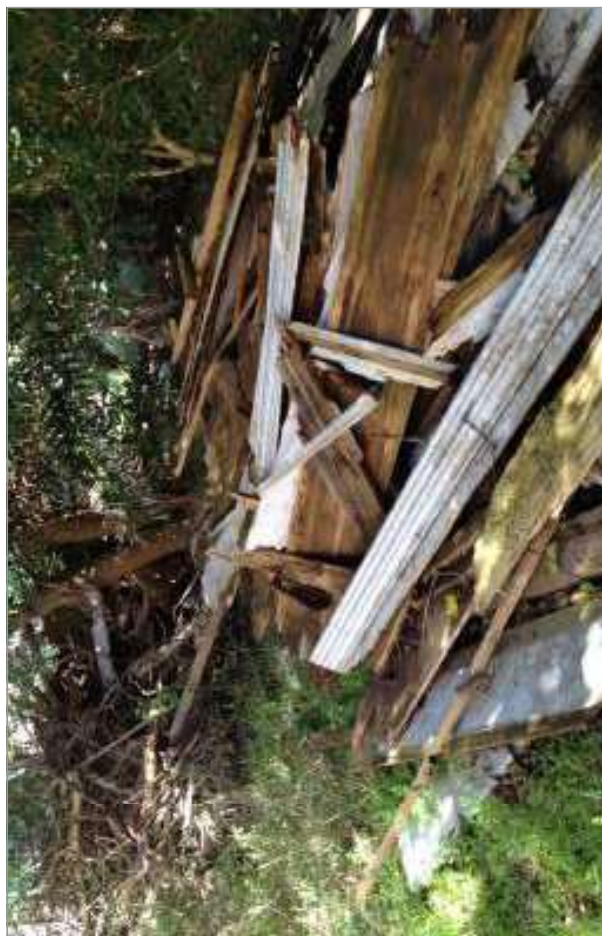
foto 156/168 - Deposição de material de construção no pátio.

foto 156/168 - Deposição de material de construção no pátio, oriundo da própria edificação..

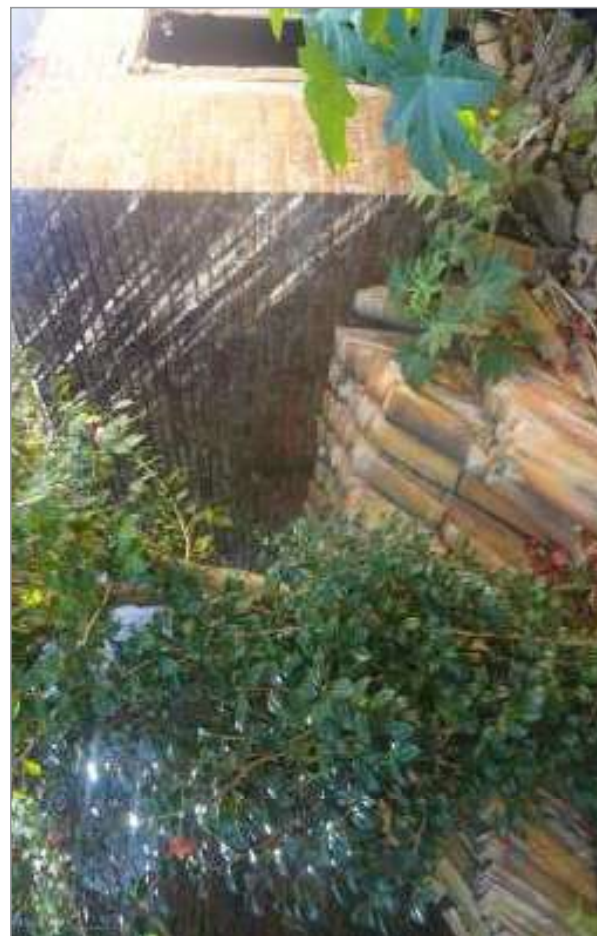
foto 157/168 - Telhas acumuladas junto à garagem.

foto 157/168 - Telhas acumuladas no pátio, junto à garagem. Telhas cerâmicas retiradas dos telhados do ambientes principais da edificação, armazenadas ao pátio interno, junto à garagem.

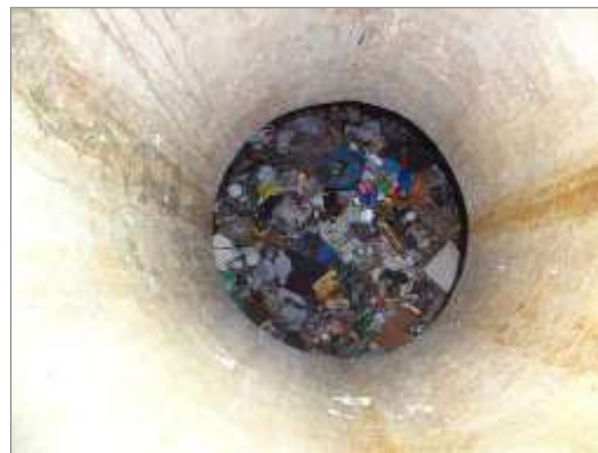
foto 162/168 - Interior do Algibe.

foto 162/168 - Interior do vasto algibe, repleto de detritos acumulados.

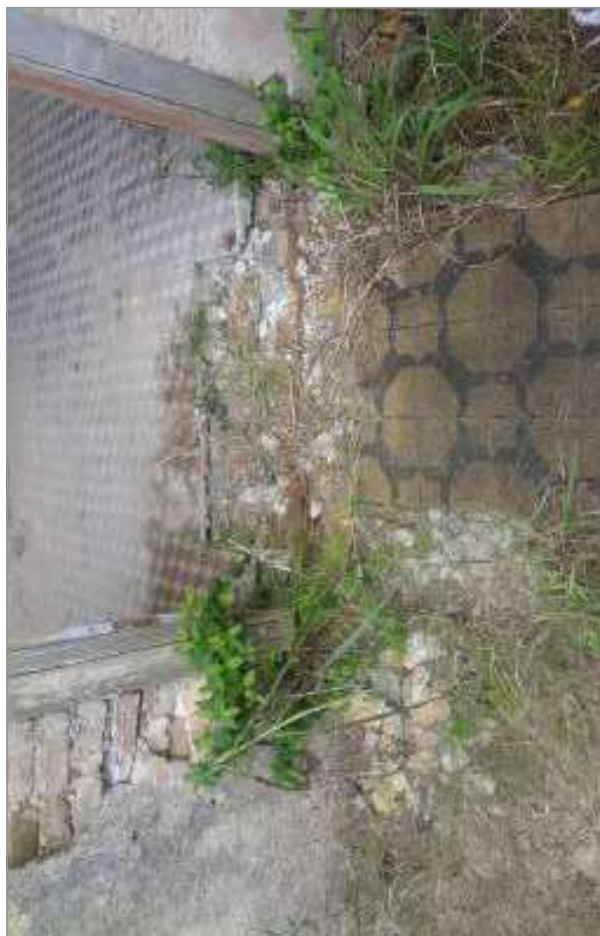
foto 163/168 - Acesso do passadiço.

foto 163/168 - Acesso do passadiço, vendo-se a transição de pisos em ladrilho hidráulico.

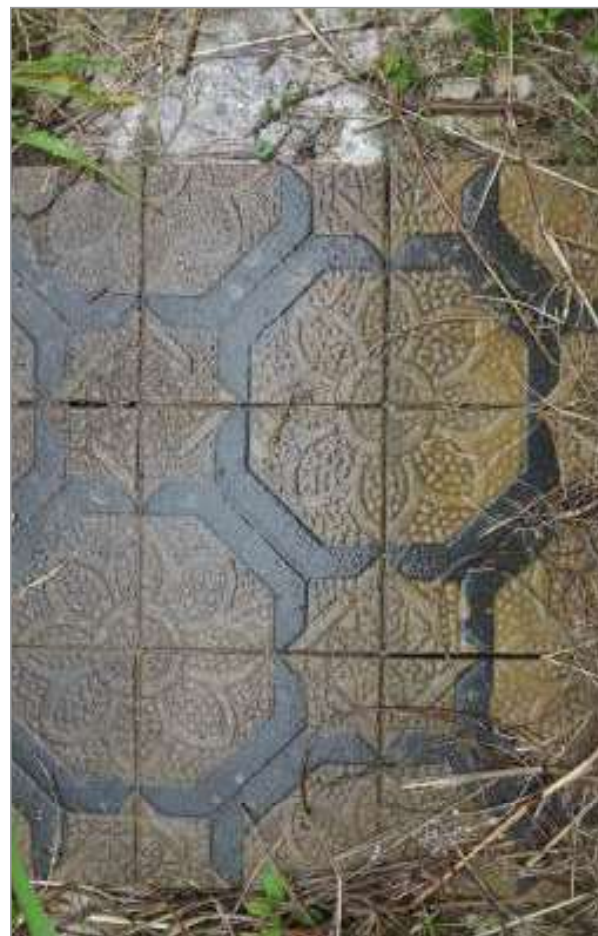
foto 164/168 - Ladrilho hidráulico externo.

foto 164/168 - Detalhe do ladrilho hidráulico utilizado nas proximidades do acesso ao passadiço.

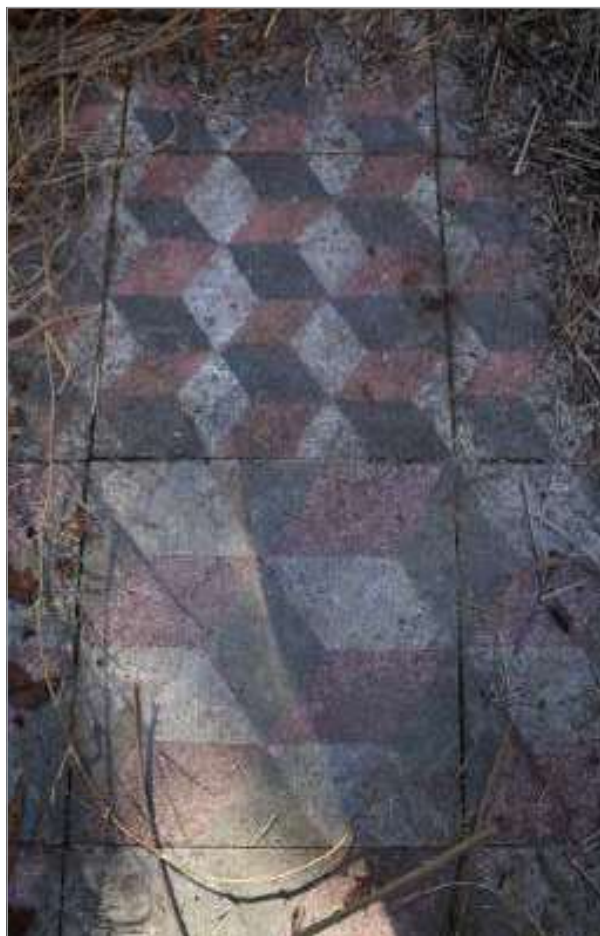
foto 165/168 - Outro ladrilho utilizado externamente.

foto 165/168 - Outros modelos de ladrilho hidráulico encontrados no pátio.

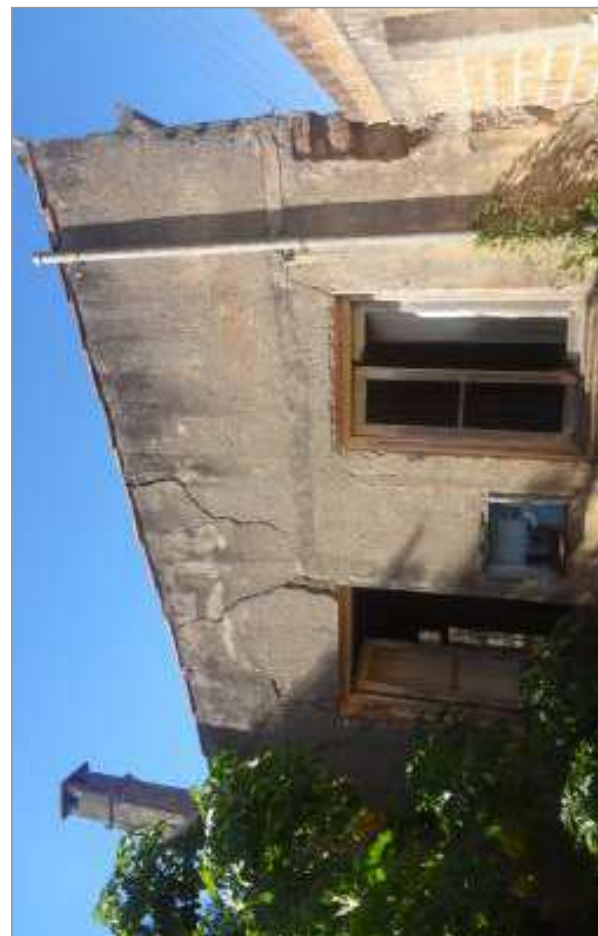
foto 166/168 - Vista da fachada posterior

foto 166/168 - Aspecto exterior da cozinha, vendo-se o caimento do telhado do volume posterior. Vista desde os fundos. Onde temos a chaminé em alvenaria, a antiga entrada de energia elétrica e o tubo de ventilação do banheiro.

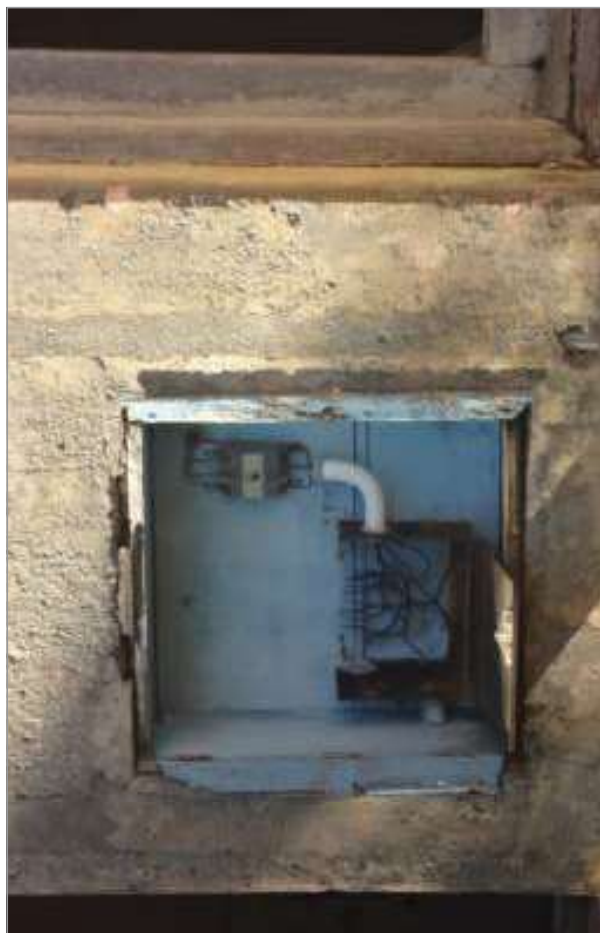
foto 167/168 - Detalhe entrada de energia.

foto 167/168 - Detalhe da antiga caixa de entrada de energia elétrica.

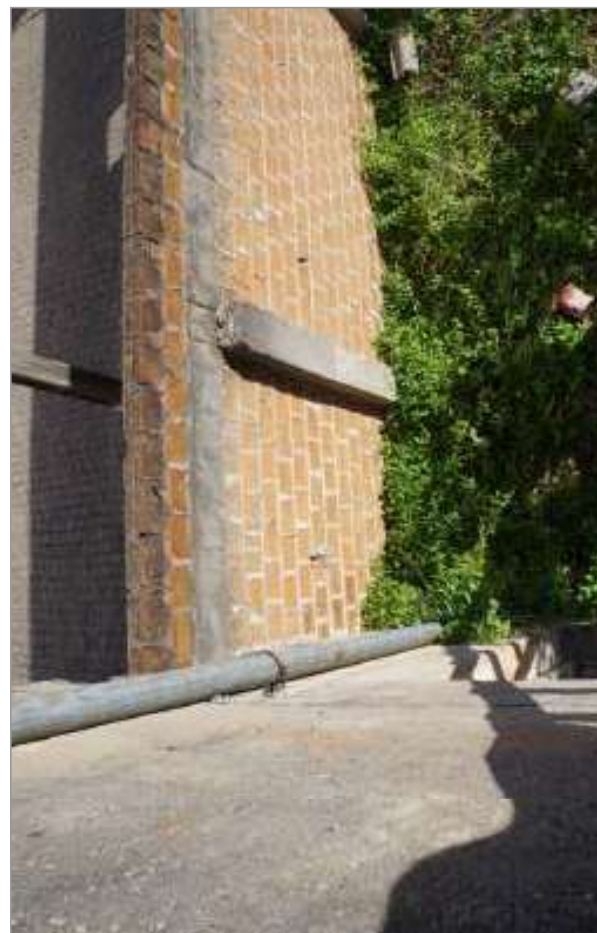
foto 168/168 - Vista do muro pela Rua Andrade Neves.

foto 168/168 - Vista do muro pelo rua Andrade Neves. O pilar em concreto assinala o limite do terreno da inspetoria veterinária.
