## **COORDENADORIA ESTADUAL DE PROTEÇÃO E DEFESA CIVIL**

#### **RELATÓRIO DE VISTORIA - RTV 015**

**LOCAL:** Escola Estadual Walter Herrmann/RS

### **RELATÓRIO DE VISTORIA TÉCNICA DE ENGENHARIA CIVIL EM EDIFICAÇÕES**

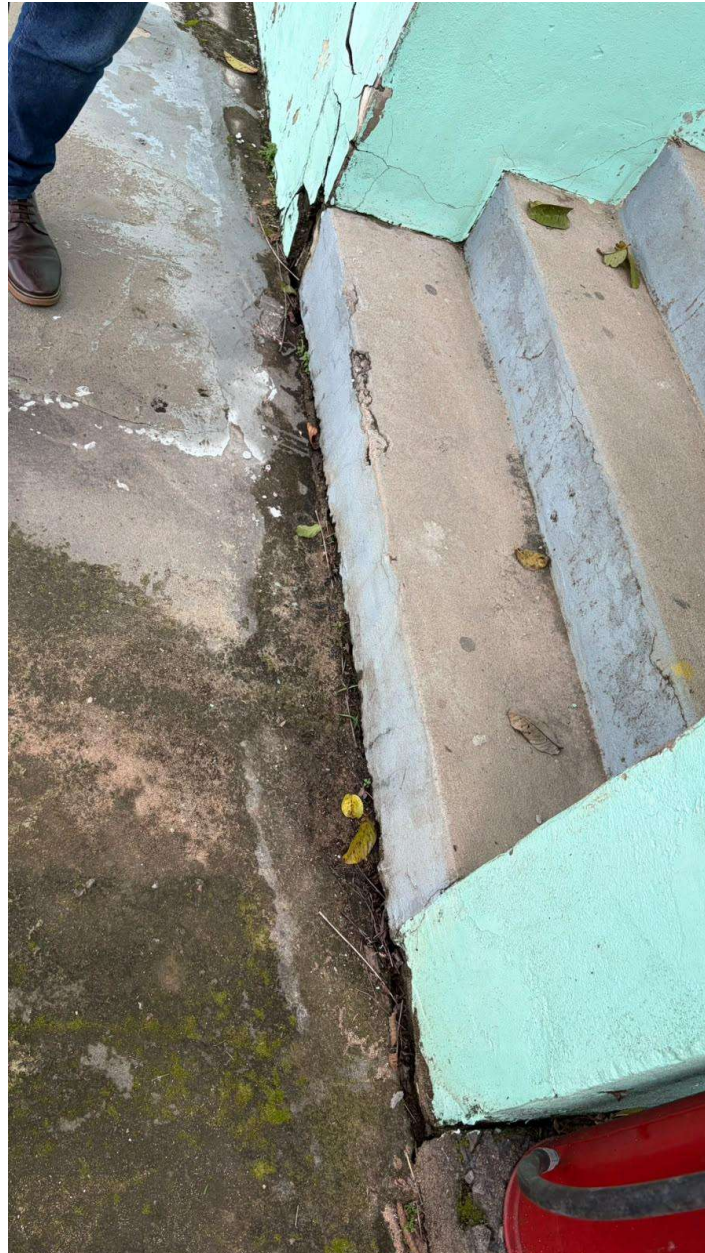
Figura 30: Escada de acesso ao ginásio.

No pavimento mais a montante da escola, onde está localizado o ginásio, também foram observados indícios de movimentação na estrutura e no terreno adjacente. Apesar de o local ter passado recentemente por intervenções de reparo, verificou-se a presença de fissuras e rachaduras expressivas junto ao rodapé da edificação, estendendo-se por toda a sua extensão longitudinal.

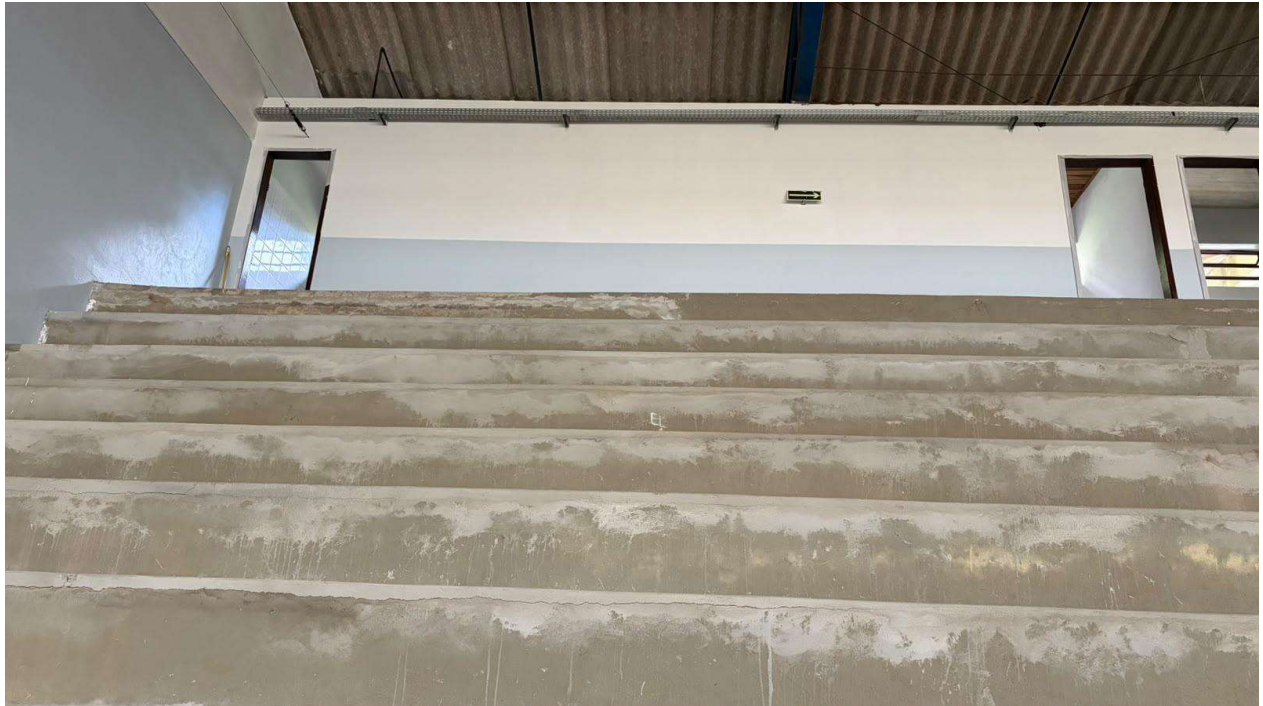
Figura 35: Vista da arquibancada do ginásio.

Além das rachaduras observadas na parte externa do ginásio, constatou-se que, durante a última reforma da escola, foram realizados reparos na arquibancada da edificação. Segundo informações obtidas durante a vistoria, tais intervenções foram executadas em razão da presença de uma rachadura a qual se desenvolvia ao longo de toda a extensão vertical da arquibancada e

Embora a rachadura tenha sido preenchida com material de reparo, já são observadas outras fissuras em outros pontos da arquibancada, inclusive com sinais de infiltração de água.

A ocorrência dessa manifestação patológica, associada às demais evidências verificadas na área, tais como rachaduras extensas junto à edificação e indícios de movimentação do terreno, pode estar relacionada a deslocamentos diferenciais da estrutura decorrentes de movimentações do solo de fundação do ginásio. Ademais, considerando a localização do ginásio na porção mais a montante do terreno escolar, eventuais deslocamentos do maciço de solo ou da própria estrutura podem exceder os limites da edificação e comprometer a segurança das áreas situadas a jusante considerando a implantação escalonada da escola sobre terreno com acentuado desnível. Dessa forma, os indícios observados suscitam preocupação não apenas quanto à segurança do ginásio, mas também em relação aos possíveis efeitos sobre as demais estruturas da escola localizadas em cotas inferiores.
