**ESTADO DO RIO GRANDE DO SUL**  
**INSTITUTO-GERAL DE PERÍCIAS**  
DIVISÃO DE INFRAESTRUTURA/DA

**Assunto: Contratação de empresa especializada na prestação de serviços em regime de urgência para impermeabilização de lajes do 7º pavimento e reparos em calhas dos telhados do Instituto-Geral de Perícias, no Centro Regional de Excelência em Perícias Criminais da Região Sul – CREPECSUL.**

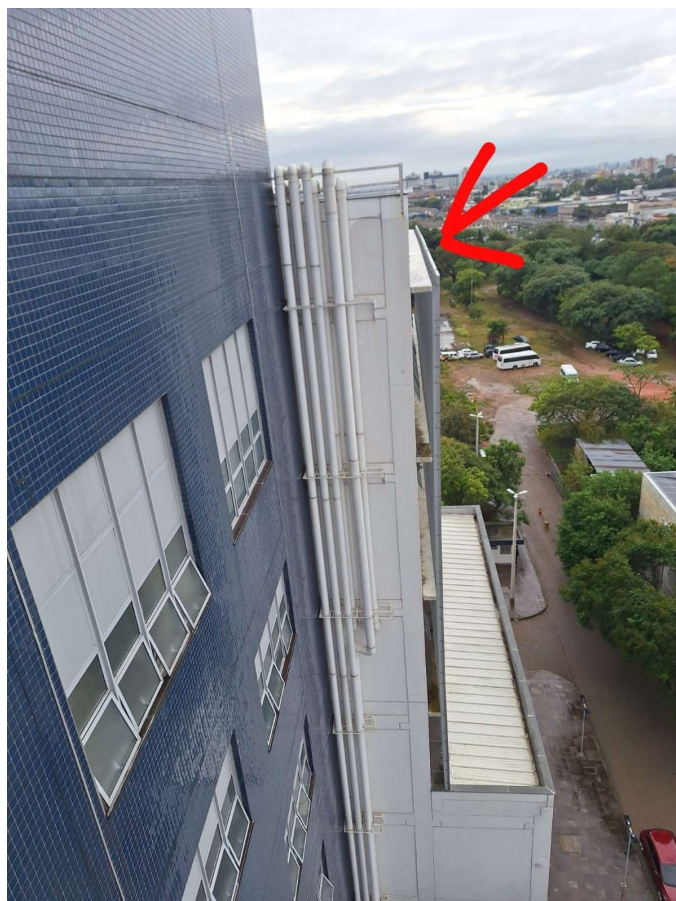
**ALAGAMENTO  
SALA 734**

LAJE A SER  
EXECUTADA  
REGULARIZAÇÃO DE  
CAIMENTO E  
IMPERMEABILIZAÇÃO  
PARA NÃO INFILTRAR  
ÁGUA SOBRE AS  
VIGAS  
INTERNAMENTE

LOCAL DE INFILTRAÇÃO D'ÁGUA

SENTIDO DO CAIMENTO D'ÁGUA

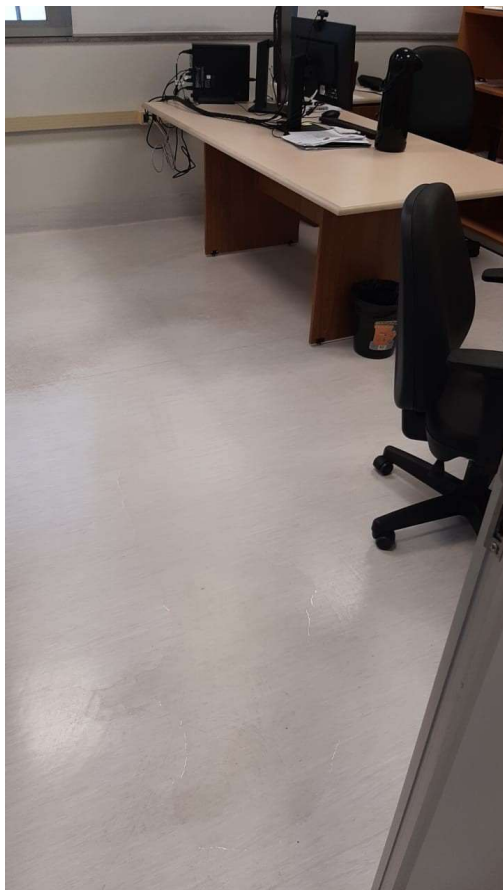
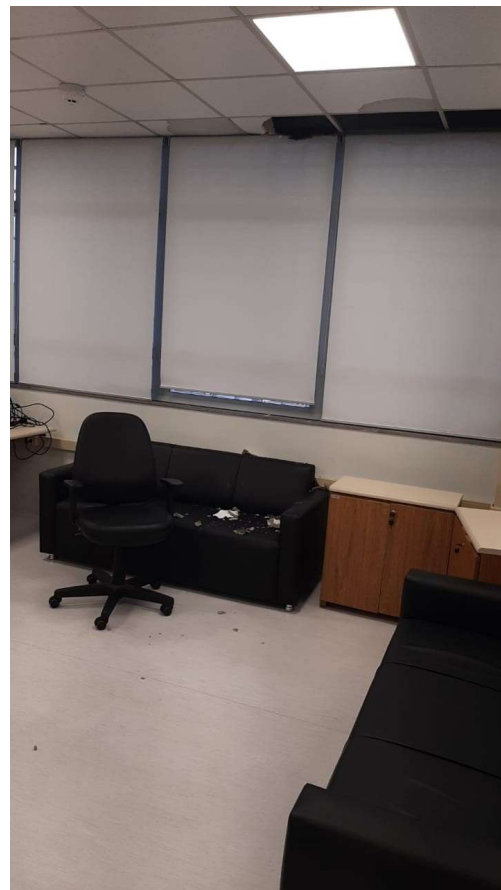
**INFILTRAÇÃO DE ÁGUA PELA LAJE SAINDO NA VIGA INTERNA OCORRENDO  
DESABAMENTO DE FORRO DE PLACA MINERAL SALA DA DIREÇÃO GERAL DO IGP**

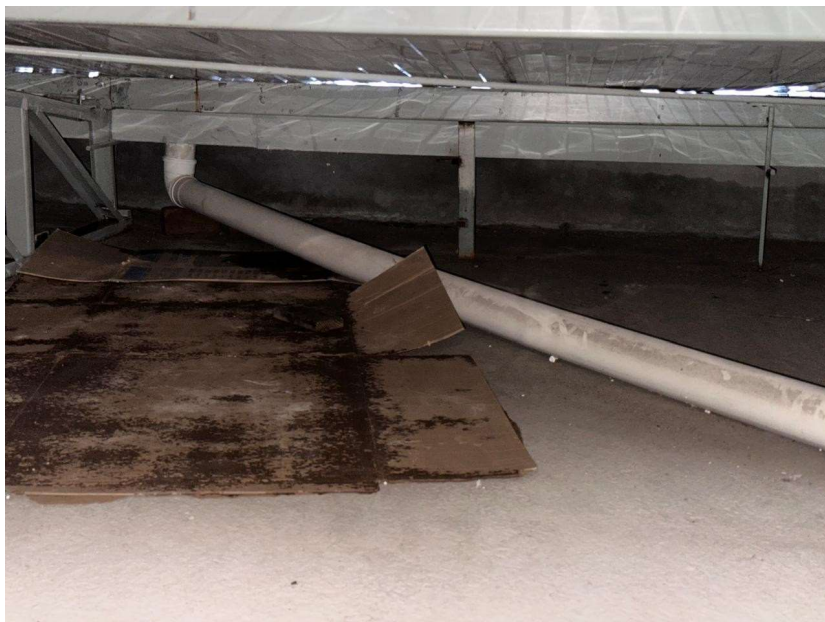
**POUCAS BOCA DE SAÍDA DE  
ÁGUA NAS CALHAS  
INSTALAR MAIS DUAS  
SAÍDAS DE ÁGUA EM CADA  
SEGMENTO DE CALHA ( ALA  
NORTE E SUL) E  
CONECTANDO COM O TUBO  
DE QUEDA EXISTENTE DEVE  
ESGOTAR MAIS  
RAPIDAMENTE OS  
GRANDES VOLUMES DE  
CHUVAS QUE ESTÃO  
OCORRENDO.**

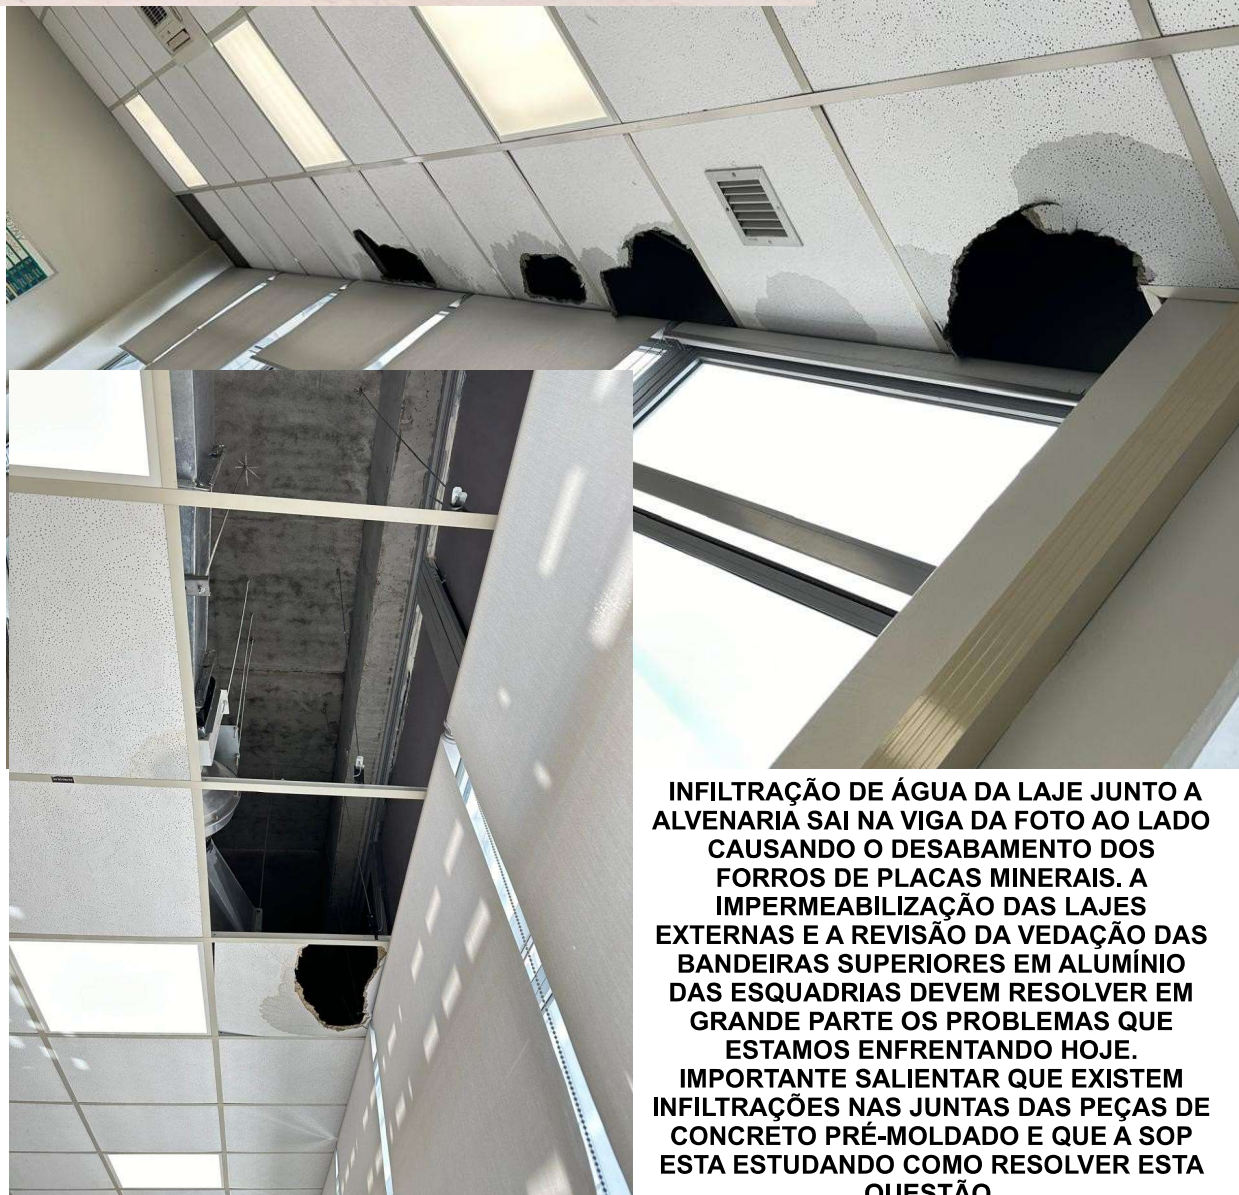
**INFILTRAÇÃO DE ÁGUA DA LAJE JUNTO A  
ALVENARIA SAI NA VIGA DA FOTO AO LADO  
CAUSANDO O DESABAMENTO DOS  
FORROS DE PLACAS MINERAIS. A  
IMPERMEABILIZAÇÃO DAS LAJES  
EXTERNAS E A REVISÃO DA VEDAÇÃO DAS  
BANDEIRAS SUPERIORES EM ALUMÍNIO  
DAS ESQUADRIAS DEVEM RESOLVER EM  
GRANDE PARTE OS PROBLEMAS QUE  
ESTAMOS ENFRENTANDO HOJE.  
IMPORTANTE SALIENTAR QUE EXISTEM  
INFILTRAÇÕES NAS JUNTAS DAS PEÇAS DE  
CONCRETO PRÉ-MOLDADO E QUE A SOP  
ESTA ESTUDANDO COMO RESOLVER ESTA  
QUESTÃO.**
