# TERMO DE REFERÊNCIA:

Serviço de engenharia que compreende o MONITORAMENTO DE FISSURAS DE CISALHAMENTO EM VIGAS DE CONCRETO ARMADO existentes junto a 24 (vinte e quatro) pontos do Edifício-Sede do IPE-Prev e IPE-Saúde, sendo 12 delas junto a consoles contíguos aos reforços metálicos das vigas Gerber (reforços metálicos executados em 1978) e 12 delas junto a vigas contínuas pertencentes às fachadas leste e oeste do prédio conforme mapeamento apresentado como anexo deste Termo de Referência.

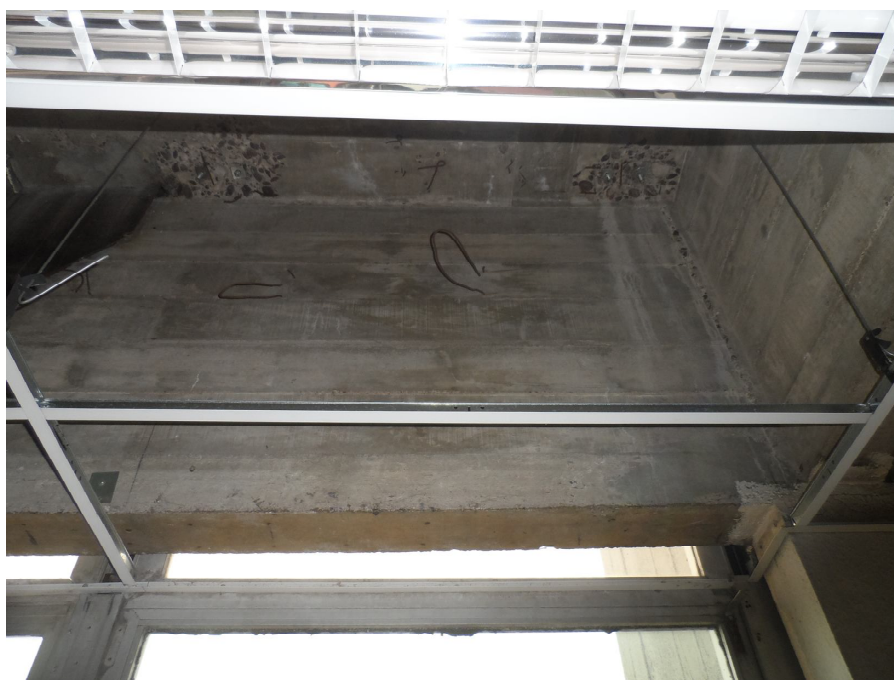
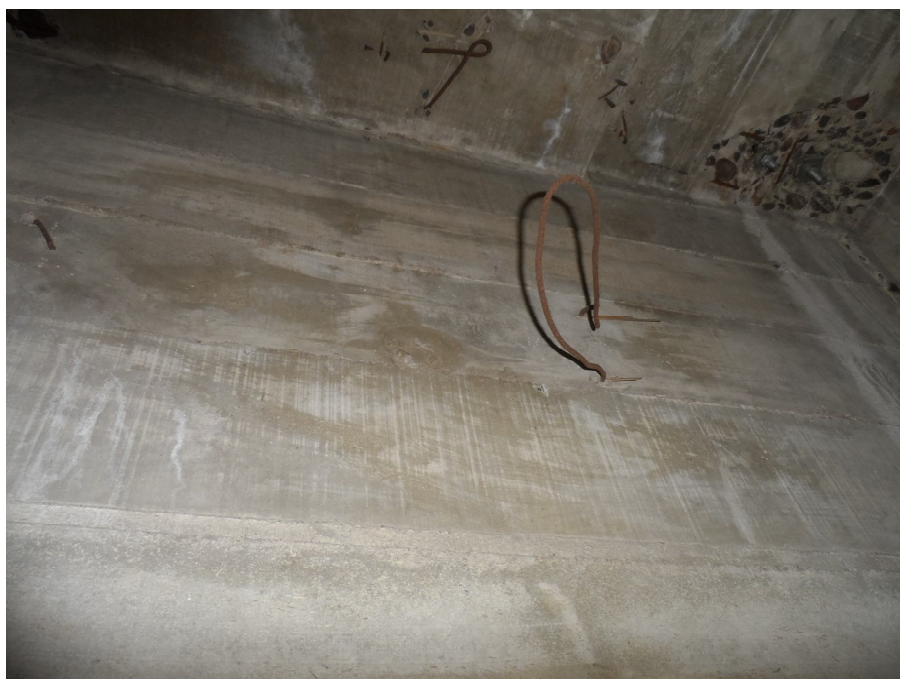
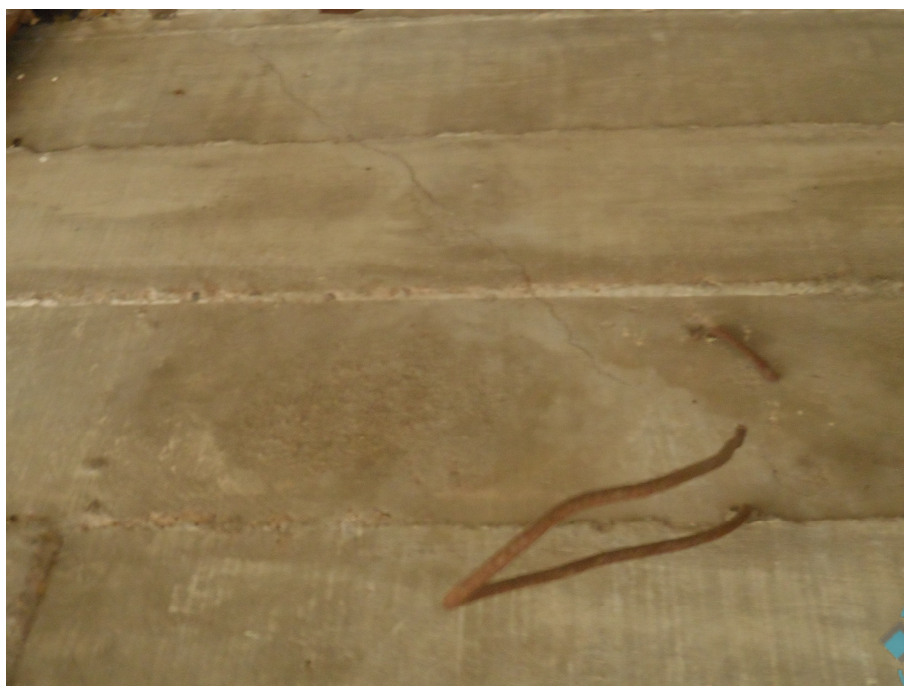
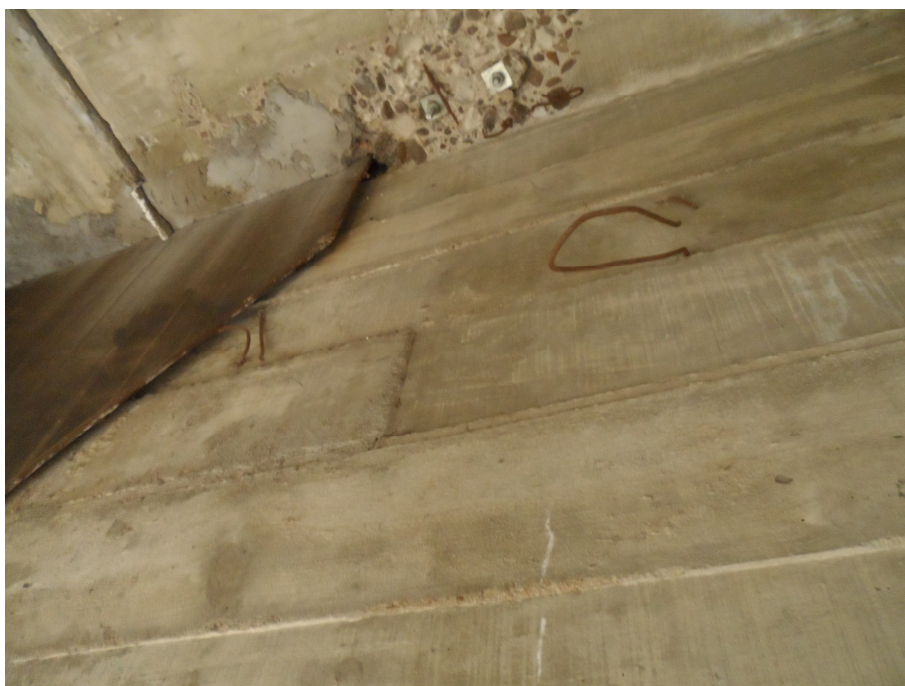
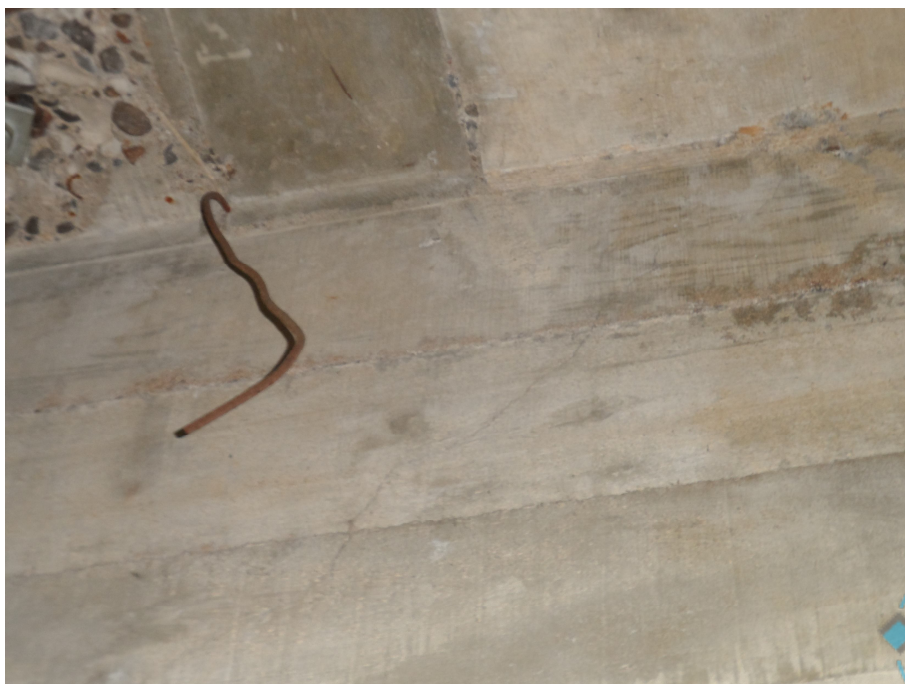
## **2. Registro Fotográfico:**

Para fins de documentação encaminhamos algumas fotografias, feitas no ano de 2014, que ilustram as fissuras capilares por cisalhamento junto à viga que recebeu reforço metálico no final da década de 1970. As fissuras têm espessura de dimensões capilares, que mal podem ser vistas através do registro fotográfico, sendo claramente visíveis através de uma inspeção no local, entretanto não foi realizada uma documentação que mostre se elas já existiam antes do reforço estrutural. **É importante ressaltar que ao longo destes anos, vários esforços foram tomados no sentido de impedir o uso dos pavimentos para fins de arquivo de documentos e papel, prática que era bastante comum no passado e que sobrecarregava o conjunto de maneira bastante significativa e em completo desacordo com o que o projeto estrutural original previa.**

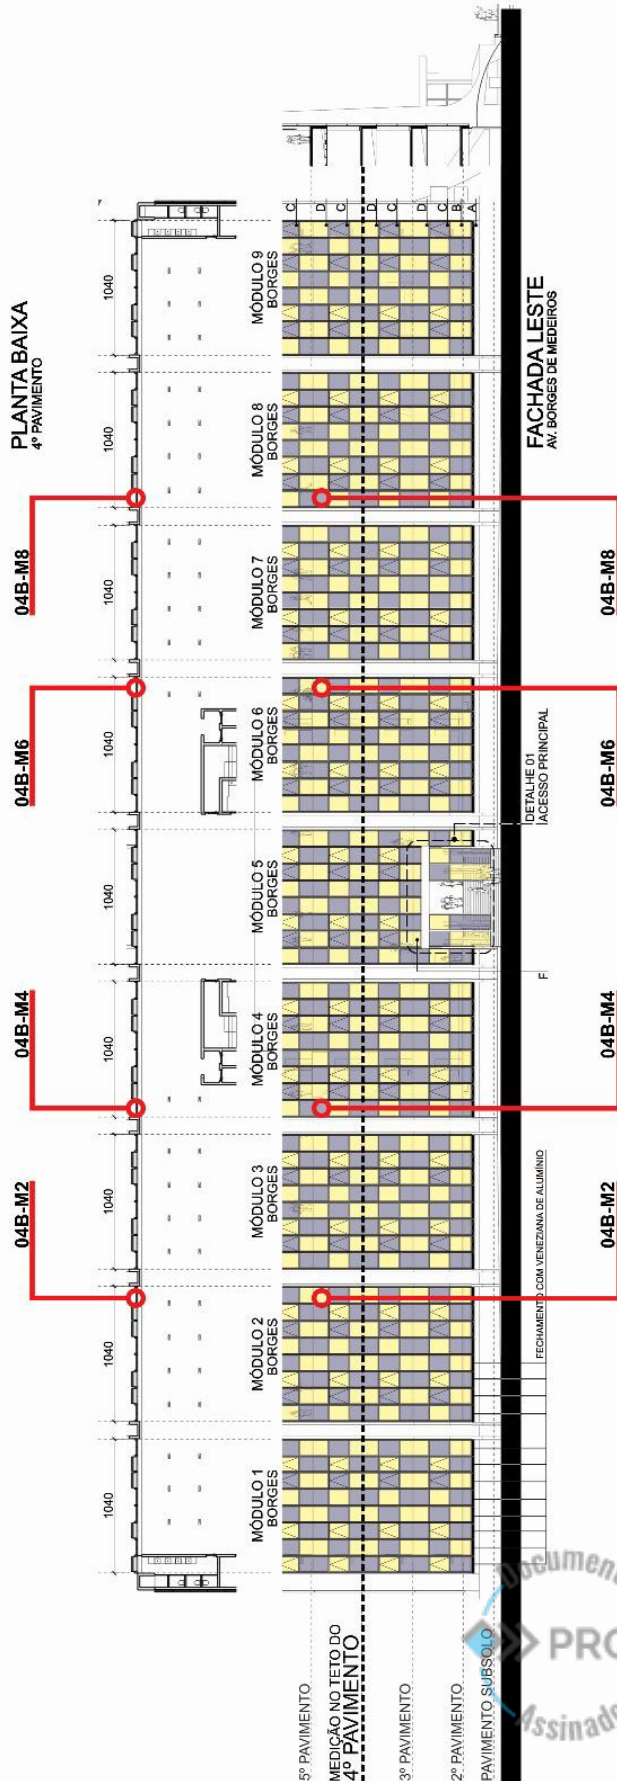
## PAVIMENTO FACHADA LESTE BORGES DE MEDEIROS

# PONTOS A MAPEAR
