GOVERNO DO ESTADO  
**RIO GRANDE DO SUL**  
SECRETARIA DE OBRAS PÚBLICAS

**Assunto: Relatório de vistoria**  
**Colégio Estadual Dom Antônio Reis**  
**Faxinal do Soturno - RS**

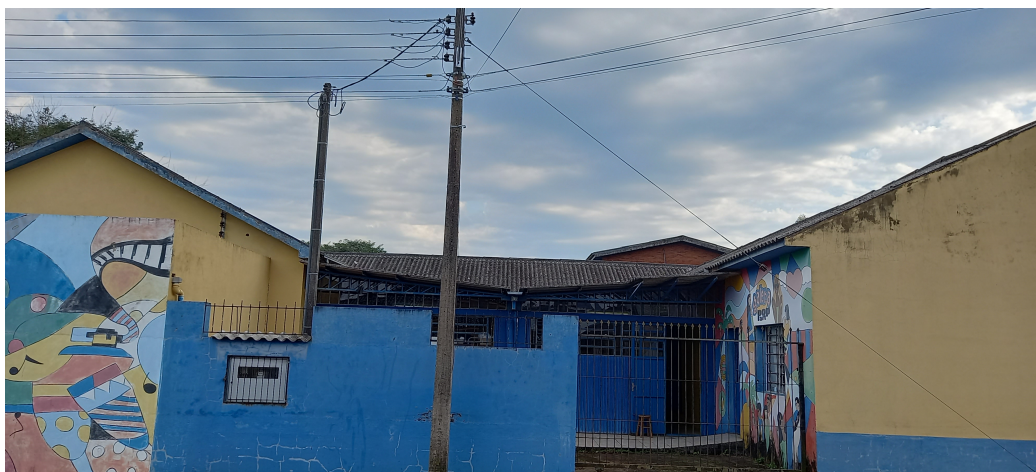
Imagem mostra parte do pátio interno utilizado em dias de chuva pela escola, mas que por estar com boa parte das calhas deterioradas chove muito em seu interior.

Somos do parecer que os consertos devem ser realizados de forma emergencial e o mais breve possível, a fim de mitigar os estragos que a escola vem sofrendo ao longo do tempo.

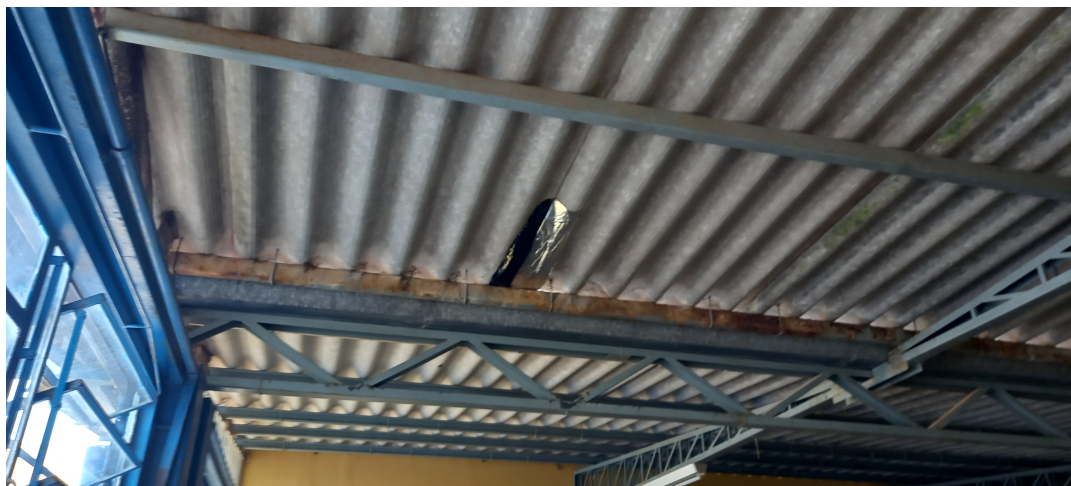
Imagem mostrando consertos realizados pela escola no telhado do pátio interno, juntamente parte da estrutura enferrujada pelo acumulo de água da chuva.

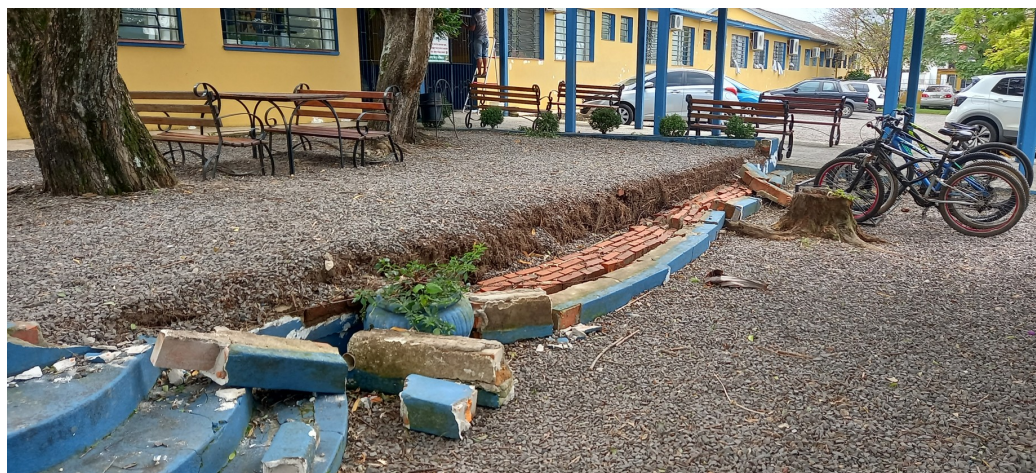
Figura mostra mureta de cerca de 10 ( dez) metros caída, após chuvas o terreno encharcado e a falta de uma sustentação adequada.
