## **RELATÓRIO TÉCNICO-FOTOGRAFICO DE VISTORIA**

A 6ª Coordenadoria Regional de Obras Públicas – 6ª CROP, sediada em **Santa Cruz do Sul**, por meio do Eng. Leandro André Jacobsen, em atendimento à demanda SE/2024/00327, vistoriou, no dia 29 de agosto de 2024, o **C. E. PROFESSOR LUIZ DOURADO**, localizado na Rua Gen. Daltro Filho, nº 1020, bairro Arroio Grande, no município de **Santa Cruz do Sul**, relativo a desabamento de muro da escola, constatando que:

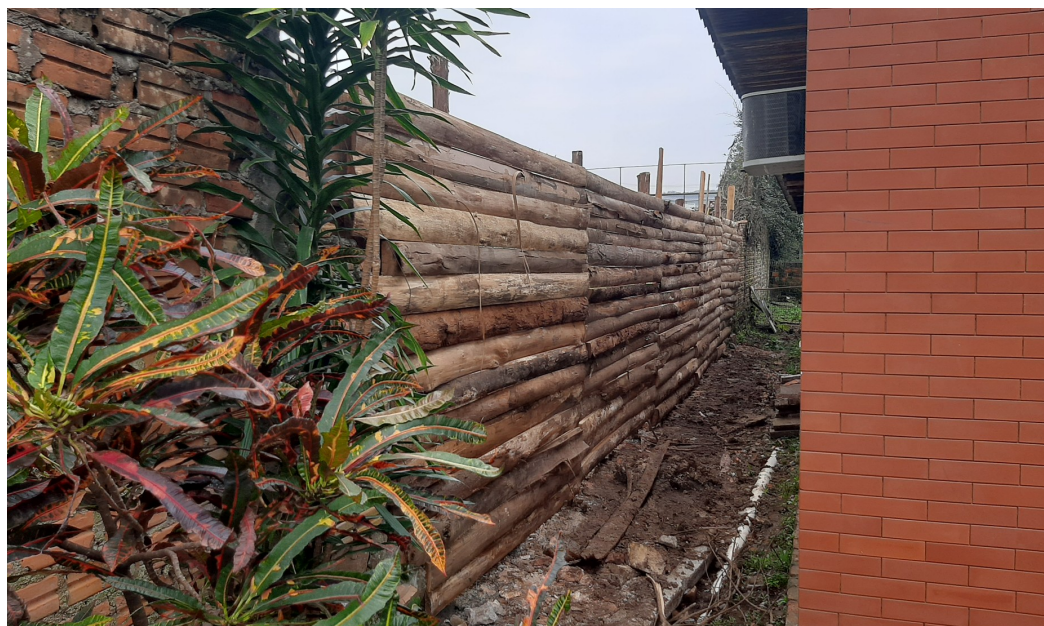
Parte do muro da divisa sul da escola desabou, devido às intensas chuvas ocorridas no final do mês de abril deste ano.

**Figura 1** – Vista da divisa sul com cercamento provisório no lugar do muro.

Diante do exposto acima, considerando o iminente risco de acidentes aos alunos, professores, funcionários e pedestres que transitam pelo local, faz-se necessária, em caráter **EMERGENCIAL**, a demolição dos trechos do muro da divisa sul e leste e execução de novos muros.

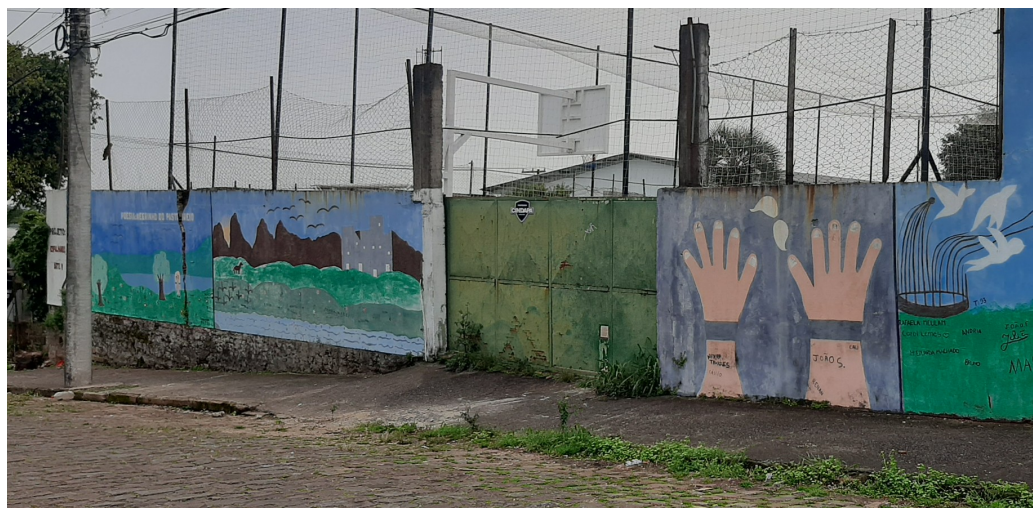
Também pode ser observada a instabilidade do muro leste, que apresenta inclinação e rachaduras.

**Figura 2** – Vista do muro da divisa leste.

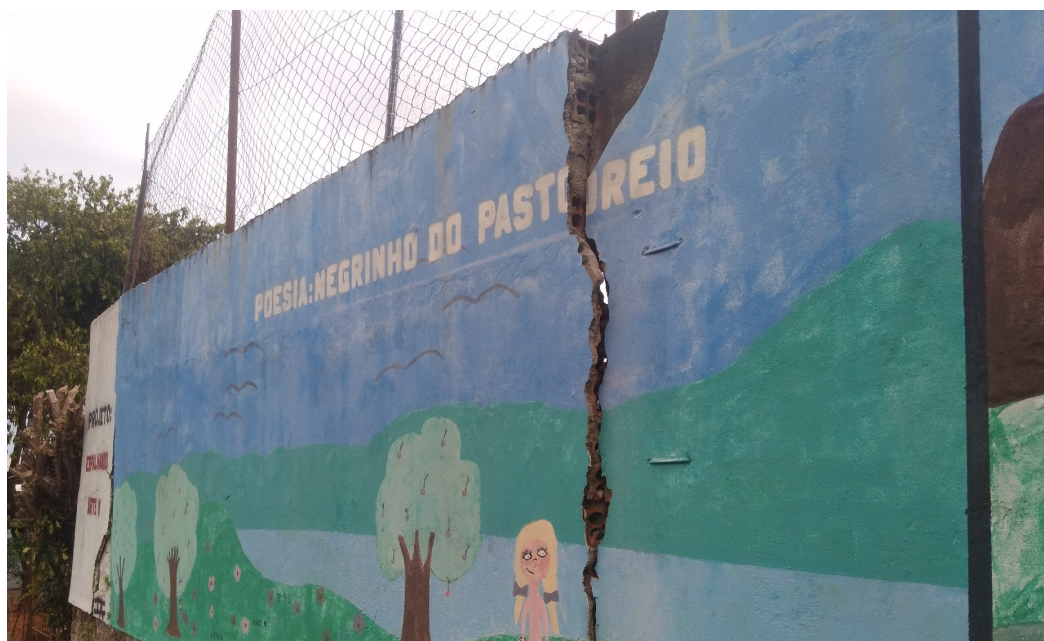
**Figura 3** – Vista da rachadura no muro da divisa leste.
