Secretaria de Obras e Habitação  
22º CRO- Vacaria RS

**RELATÓRIO DE VISTORA TÉCNICA**  
**G.E. FREI GETÚLIO – BOM JESUS - RS, LOCALIZADO NA**  
**RUA DR. JOSÉ CANCELLO Nº 374**  
**19-05-23**

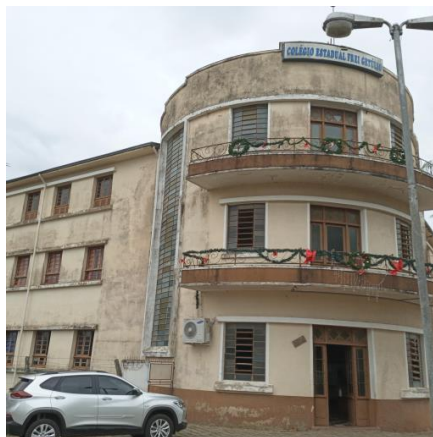
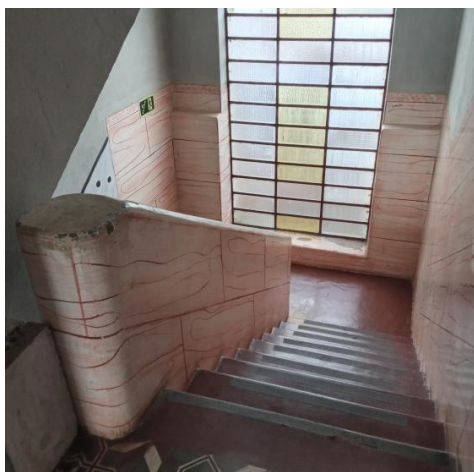
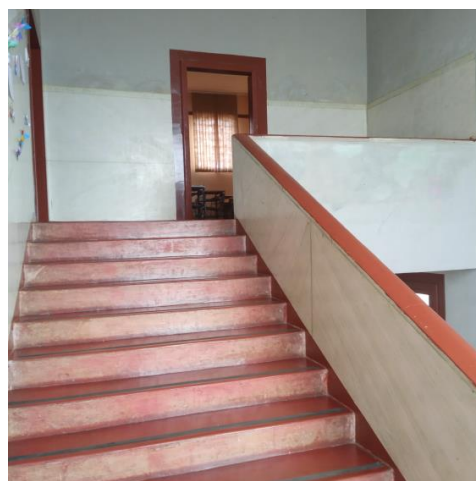
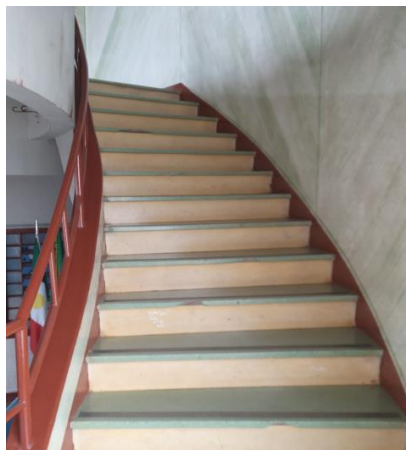
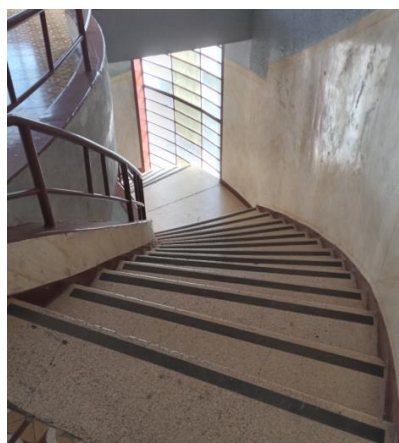
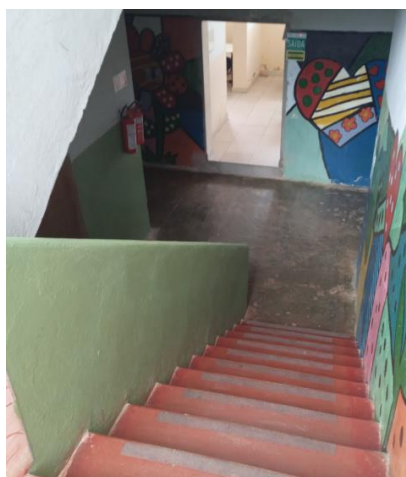
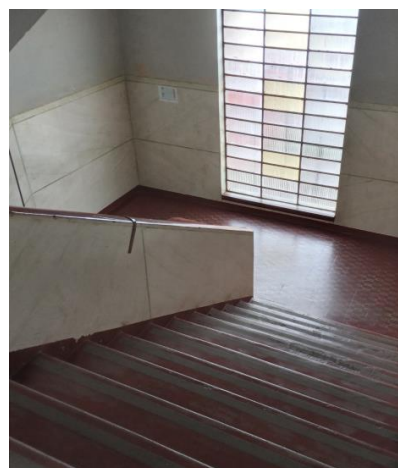
Em vistoria técnica realizada em 19-05-23 no C.E. Frei Getúlio em Bom Jesus em atendimento à demanda SGO SE/2020/00100, identificamos o seguinte: A escola é constituída de quatro andares sendo que a acessibilidade aos pavimentos existentes se dá por três conjuntos de escadarias distribuídas pela edificação. As mesmas não fornecem total segurança aos usuários da escola. É necessário a intervenção de reforma no que diz respeito à complementação e aprimoramento nos itens de segurança existentes. Corrimões, telas de proteção e fita adesiva antiderrapante são alguns dos elementos necessários a serem implantados. Estes elementos irão fornecer segurança para que os alunos e professores possam desenvolver suas atividades com tranquilidade.

A necessidade existente conforme laudo anterior desenvolvido em 07-07-20 persiste . Segue imagens em anexo.

A emergencialidade neste projeto no conjunto de escadarias existente é:

- Instalar corrimões;
- Instalar telas de proteções;
- Instalar fitas antiderrapante nos degraus;
