## RELATÓRIO DE VISTORIA

Por solicitação da 8ª CRE, através de e-mail, atendendo demanda SGO SE-2022/0458, realizamos nova vistoria na cobertura da Escola Estadual de Educação Básica JOÃO XXIII, no município de São João do Polêsine-RS, devido o lapso temporal entre a fiscalização e o presente momento, o que constatamos as mesmas precariedades da conservação da cobertura, tais como cobertura com telhas de fibrocimento com vida útil vencida apresentando diversos pontos de infiltrações, com calhas subdimensionadas, obstruídas e danificadas em diversos pontos, ocasionando alagamento nas salas do segundo pavimento, causando transtornos à comunidade escolar. Pela percolação da umidade sobre a laje, causou descolamento de parte do reboco nos tetos de algumas salas.

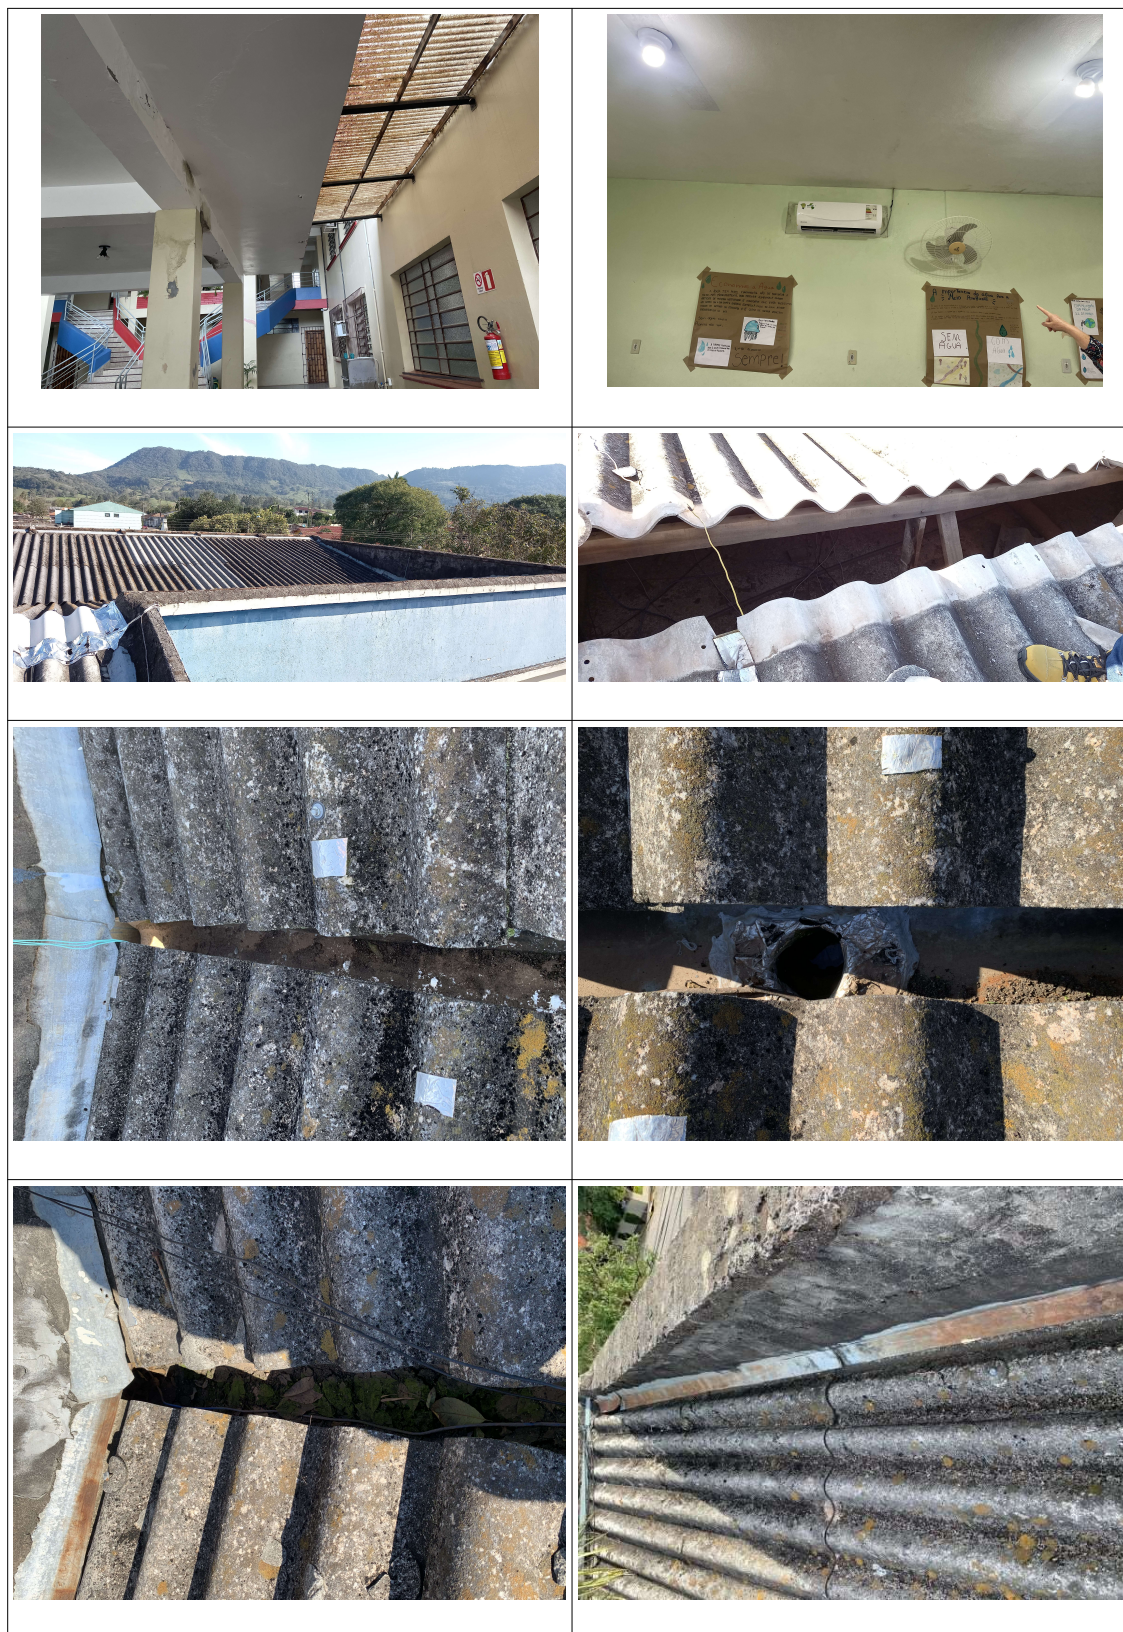
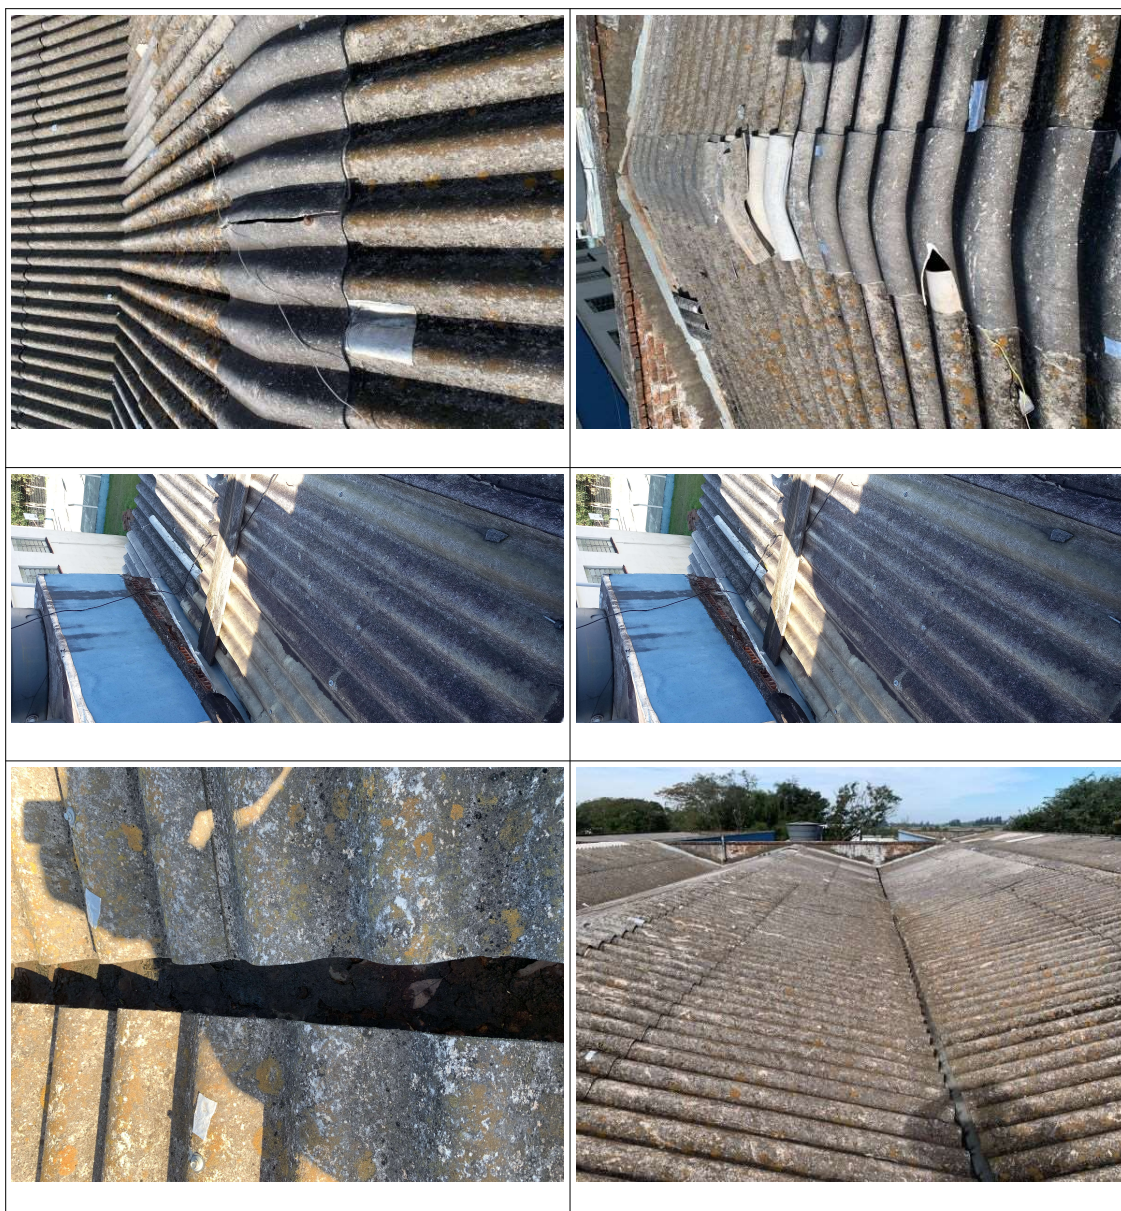
## RELATORIO FOTOGRAFICO

Com relação aos danos causados pelas árvores, que circundam a escola, constatamos que são os mesmos decorrentes em outras escolas, que pelo grande porte das mesmas, suas raízes provocam pressão sob a estrutura das paredes e pisos, provocando desnivelamento de pisos e as vezes até fissuras nas parede, bem como suas folhas e galhos desprendidos entopem as calhas da cobertura. Nesta nova vistoria constatamos que parte da cobertura que seria preservada, também apresentou infiltrações, por isso estamos propondo substituir toda a estrutura bem como toda a cobertura com outro tipo de telhado, eliminando as calhas internas.

Pelo exposto, somos de parecer que os problemas constatados nas vistorias anteriores persistem e devem sofrer intervenção com emergencialidade e urgência, evitando maiores prejuízos.
