### RELATÓRIO DE VISTORIA

**IMÓVEL: TERMINAL TURÍSTICO DE CIDREIRA**

**MUNICÍPIO: CIDREIRA**

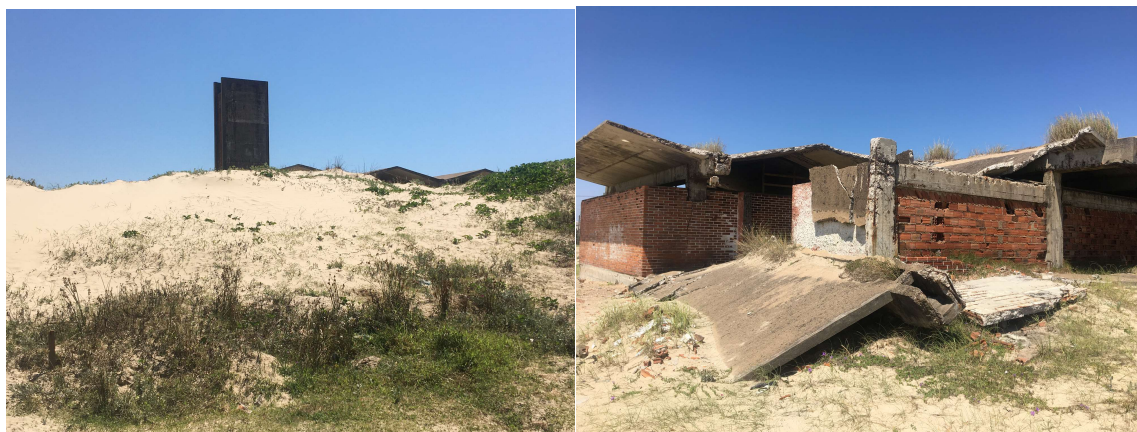
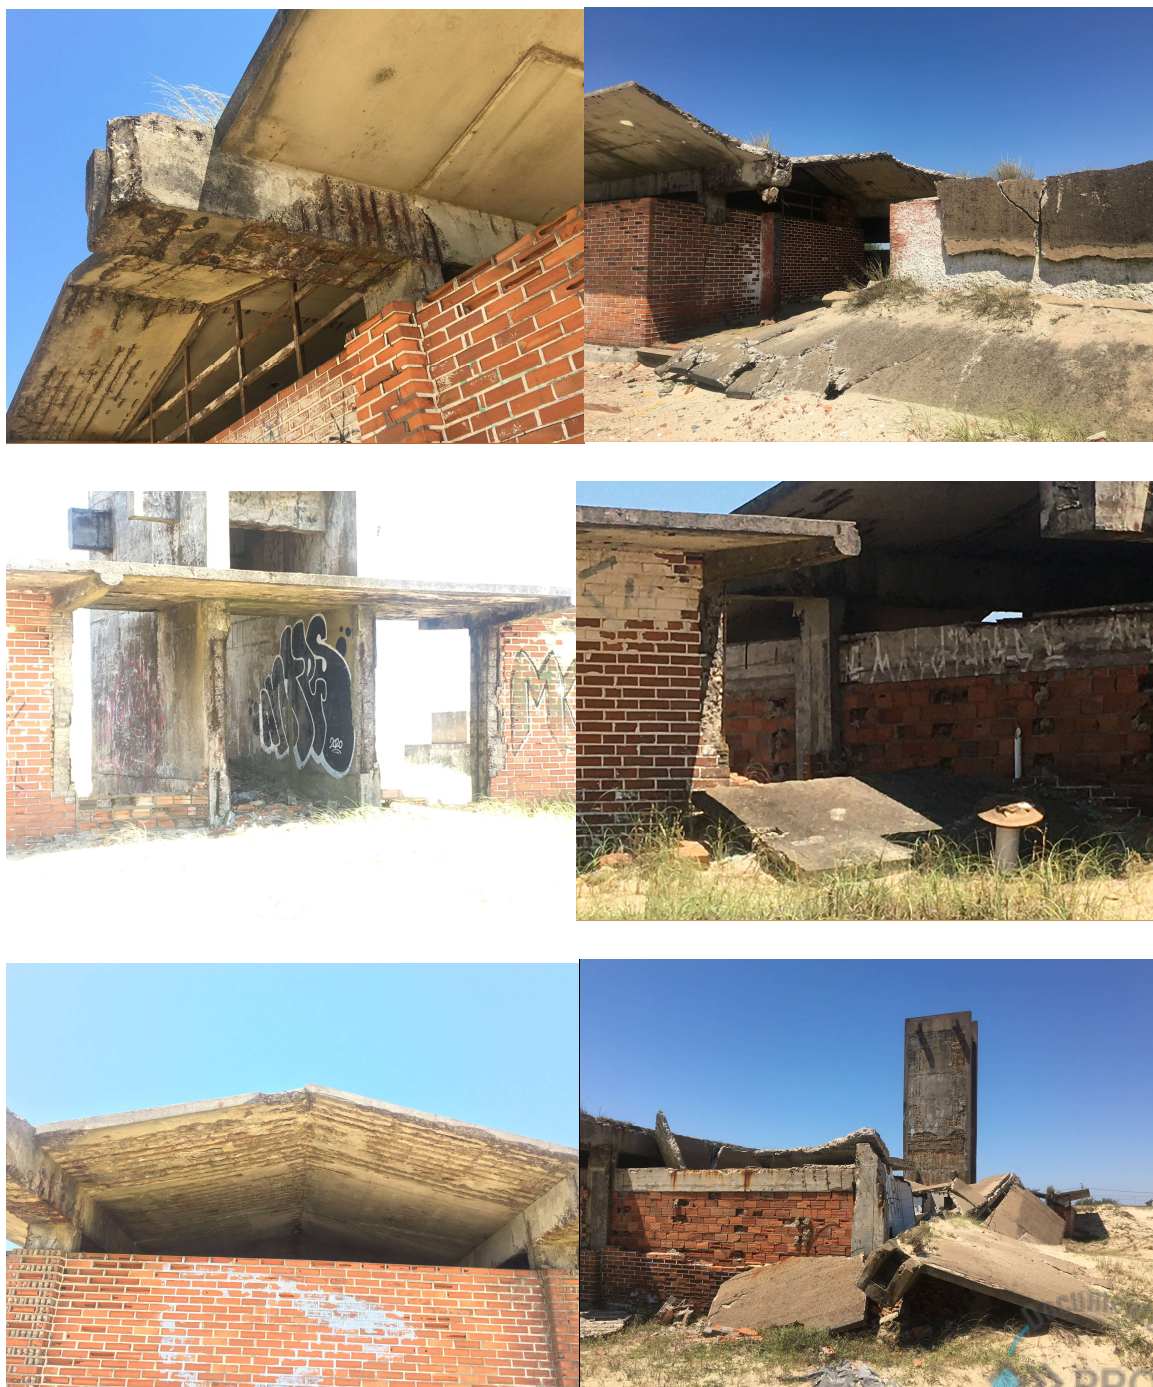
**- TERMINAL TURÍSTICO:**

O terminal turístico projetado para ser implantado na cidade de Cidreira, teve sua edificação iniciada na Avenida Mostardeiro limitando-se com a faixa da marinha. Observou-se que a referida edificação encontra-se em estado avançado de deterioração, com desabamentos de lajes de cobertura e paredes em alvenaria, estando a estrutura de concreto armado com a ferragem totalmente aparente, sem condições de restauro. O local foi tomado pela areia da praia, e localiza-se próximo a casas de moradores. Houve relatos de moradores de que as crianças brincam sobre os escombros e que a noite muitos usuários de drogas frequentam o local.

Face ao acima exposto, considerando o estado de conservação dos prédios e o risco eminente de desabamento, sugerimos a demolição do prédio do Terminal Turístico (Próprio do Estado) localizado na Avenida Mostardeiro e comunicar a Prefeitura Municipal e o Ministério Público sobre o risco de desabamento da edificação existente no bairro Ildo Meneguetti.

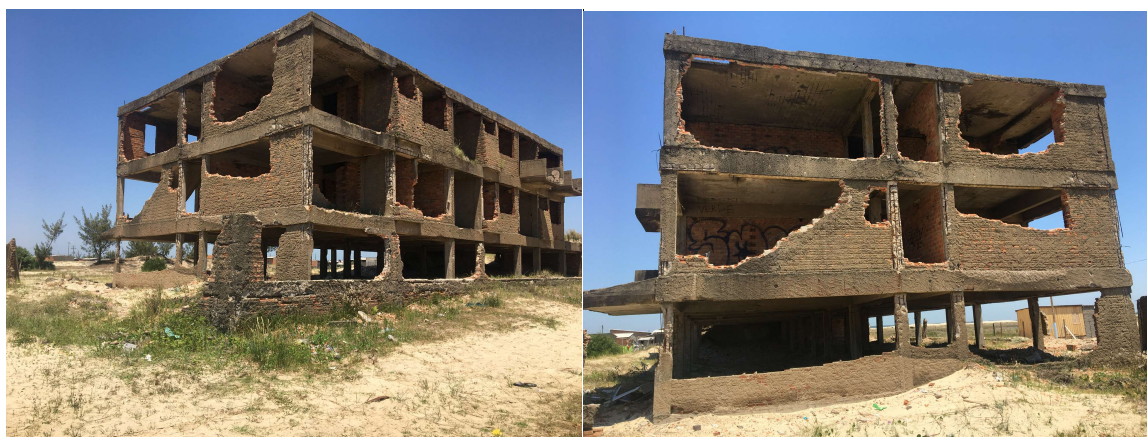
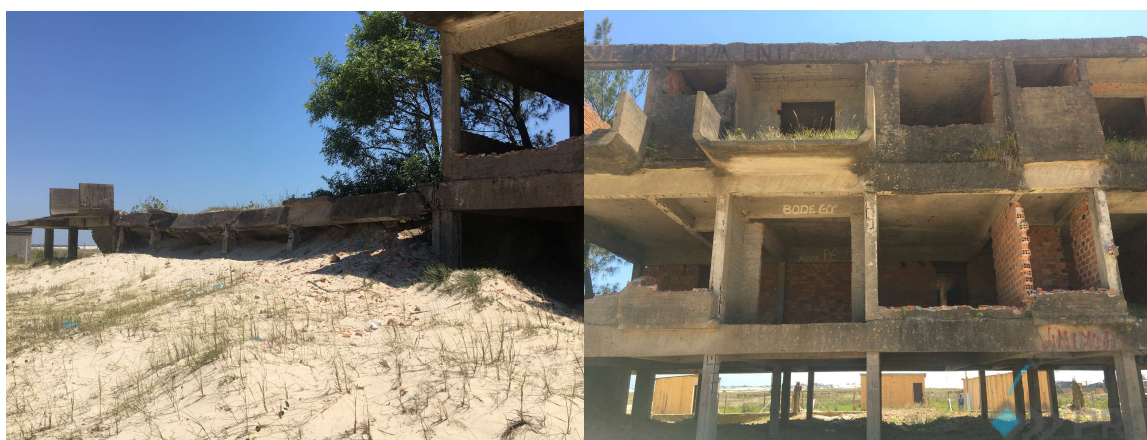
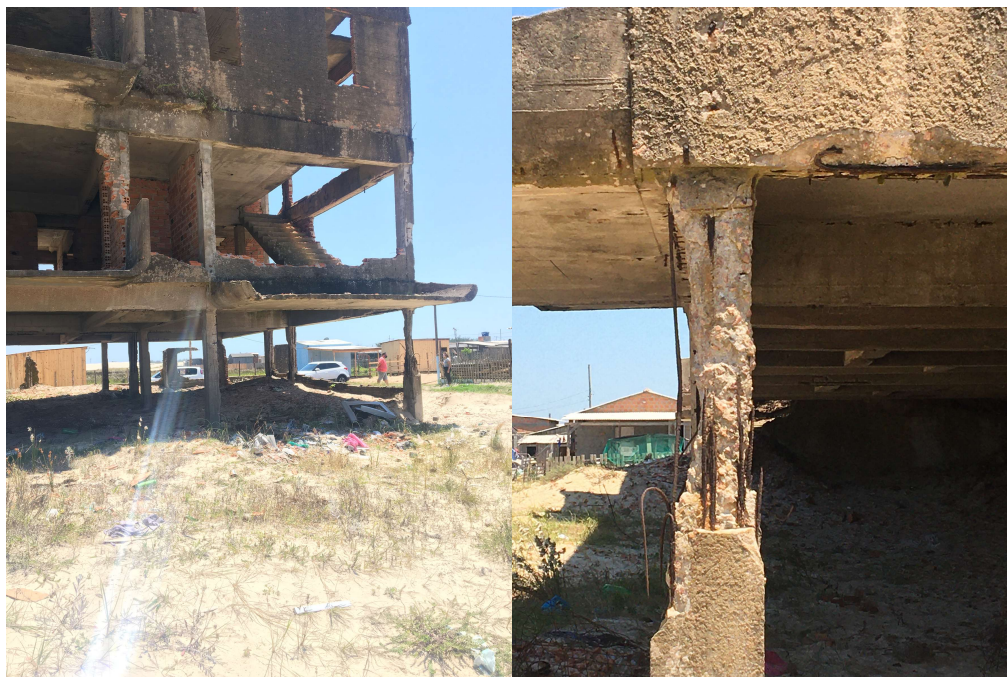
- EDIFÍCIO BAIRRO ILDO MENEGUETTI

Visitamos o local que também se encontra em estado avançado de deterioração, sem condições de recuperação. Ocorre que trata-se de uma edificação de três pavimentos em pilotis, cujo um dos pilares de sustentação está completamente comprometido. A edificação encontra-se em meio a moradias, provavelmente em área de invasão, colocando em risco eminente de morte as pessoas que por ali transitam.
