**OBJETO:** Estudo de viabilidade de requalificação de posto de saúde abandonado para implementação de Escola na Comunidade Mbyá-Guarani de Água Grande (Tekoa Ka Amirindy).

**LOCAL:** Aldeia Indígena de Água Grande

**MUNICÍPIO:** Camaquã-RS

**RELATÓRIO DE VISTORIA TÉCNICA ATUALIZADO**

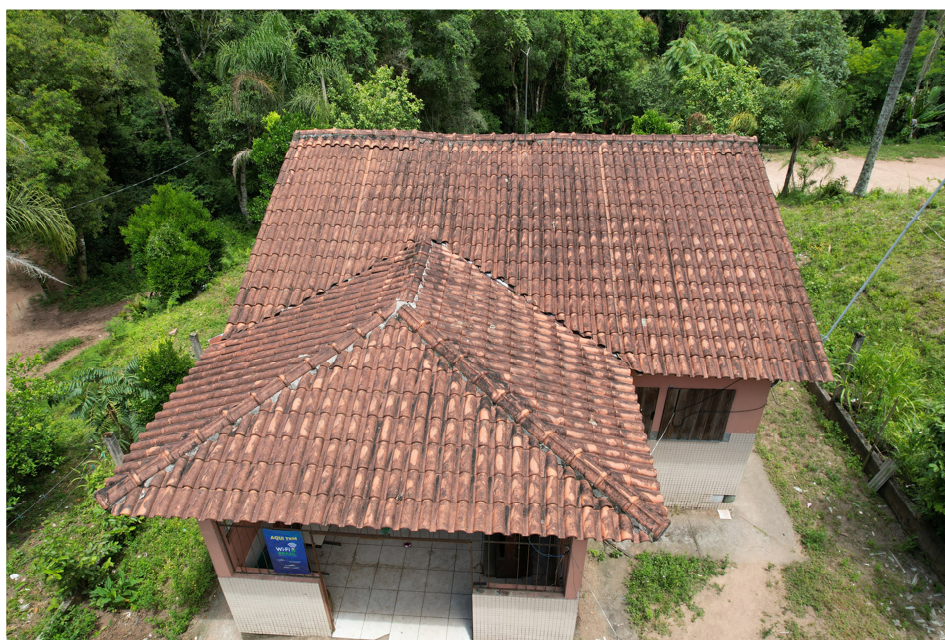
*Figura 3: Foto de drone - Visão geral da cobertura*

- ⑩ Substituição da cobertura (telhado e madeiramento);
- ⑩ Substituição total do forro, comprometido pelas goteiras provenientes do telhado;
- ⑩ Instalação de uma nova rede elétrica, abrangendo desde a ligação do poste geral da aldeia até o poste da escola, além de toda a rede elétrica interna, visto que os fios foram completamente removidos;
