# PROJETO ELÉTRICO BLOCO A – etapa 2 –

Versa, o presente documento, sobre a análise da atual situação dos materiais da instalação elétrica de baixa tensão, instalados no Bloco A do Hospital Psiquiátrico São Pedro, conforme projetos analisados.

Após visita técnica realizada em 17 de Fevereiro de 2025, a fim de, analisar a atual situação da execução das instalações elétricas presentes no Bloco A do Hospital Psiquiátrico, ressalta-se o fato de estarem finalizadas a pelo menos 8 (oito) anos, e sem uso, seguem os seguintes apontamento abaixo:

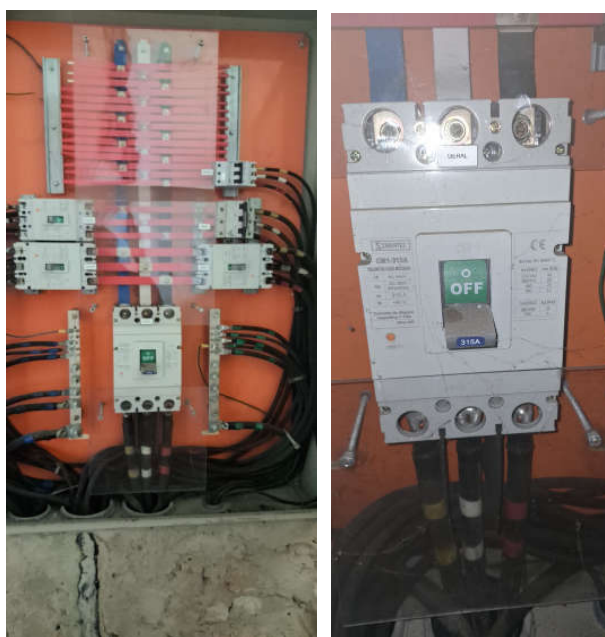
Quadro Geral de Baixa Tensão de acordo e instalado corretamente.

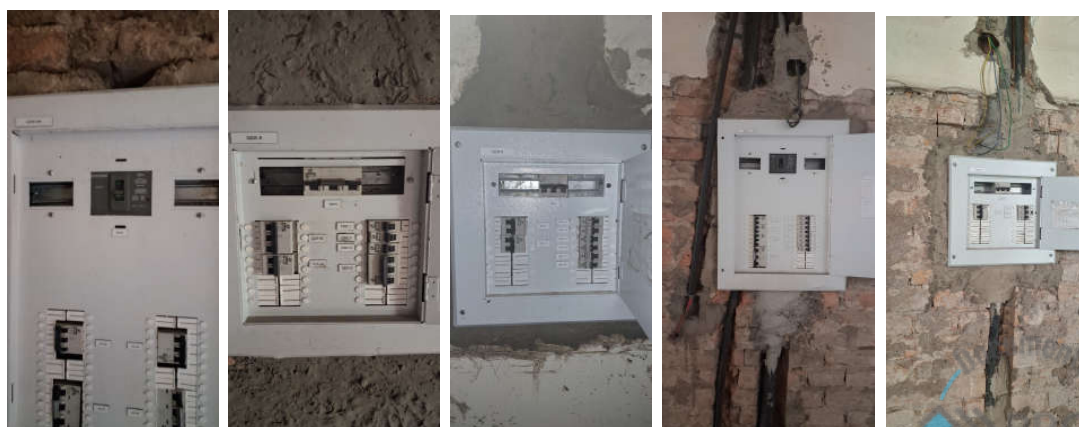
Quadros parciais de acordo e instalados corretamente.

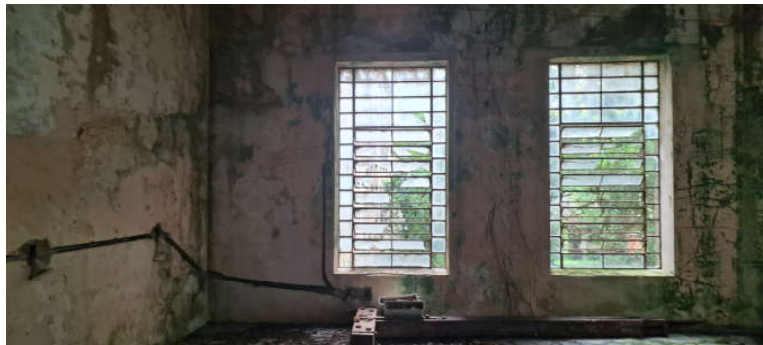
Parede de fachada externa com infiltrações e mofos. Sugere-se a substituição dos cabos presentes nestes eletrodutos.

4. Recomenda-se a revisão da fiação junto as paredes externas, com presença de mofo e bolores, devido ao grande período de tempo desta fiação, sem uso, exposta a estes fatores externos que ocasionam oxidação e possíveis curtos-circuitos, quando em uso.

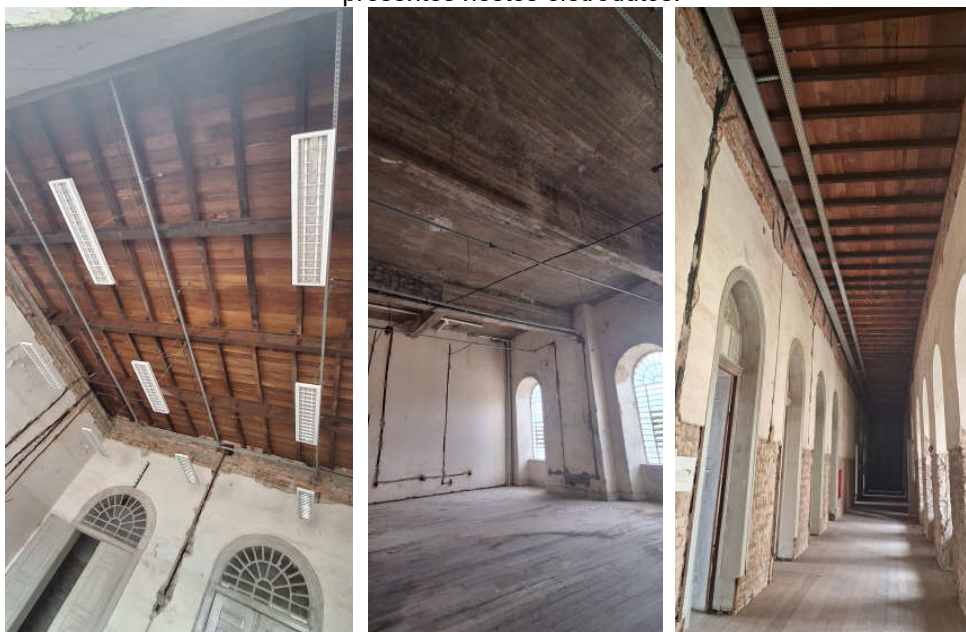
Instalações de perfilados, eletrocalhas, eletrodutos e luminárias tubulares pendentes, sem a instalação de um forro antes. A princípio, tamanhos e bitolas dos dutos corretos.

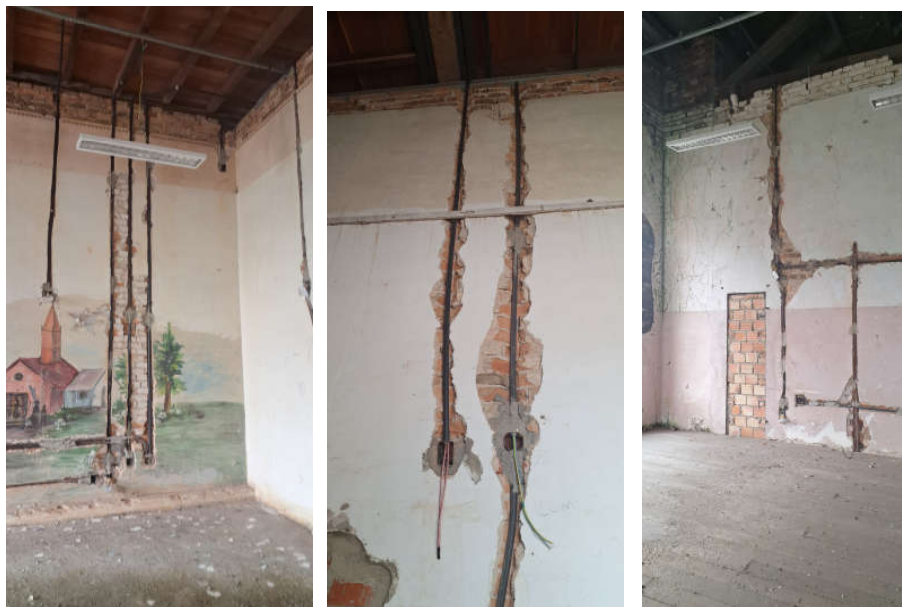
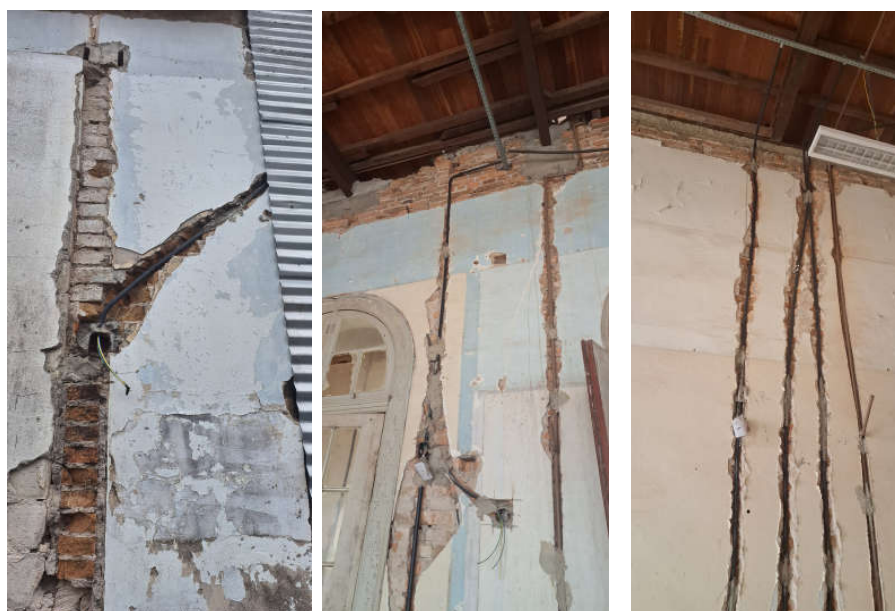
Tubulações nas paredes, inacabadas, alguns pontos com espelho e tomadas ensacados,  
outros apenas com fios terminais soltos.

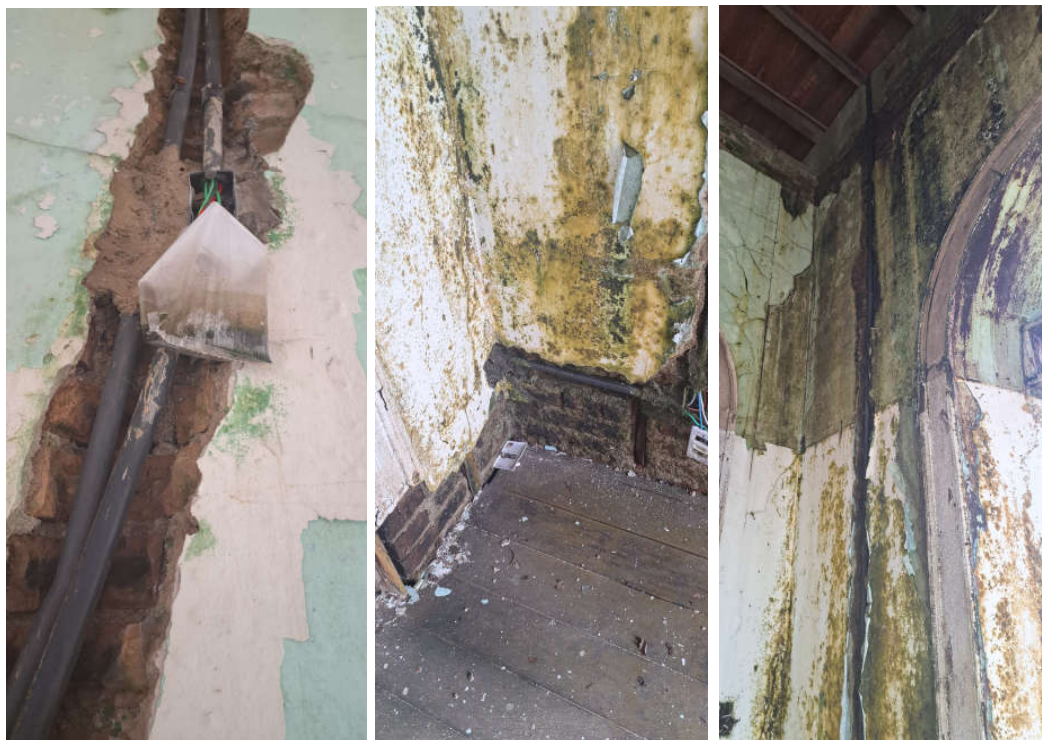
Umidade extrema, no 1º pavimento, junto a fachada frontal principal, sacos plásticos com água em seu interior. Sugere-se revisão geral nestes pontos e respectivas tubulações e fiações.
