RELATÓRIO DE VISTORIA
CEVS – CENTRO ESTADUAL DE VIGILÂNCIA EM SAÚDE

LOCAL: BLOCO DO CEVS (CENTRO ESTADUAL DE VIGILÂNCIA EM SAÚDE) –
BLOCO DOS BANHEIROS

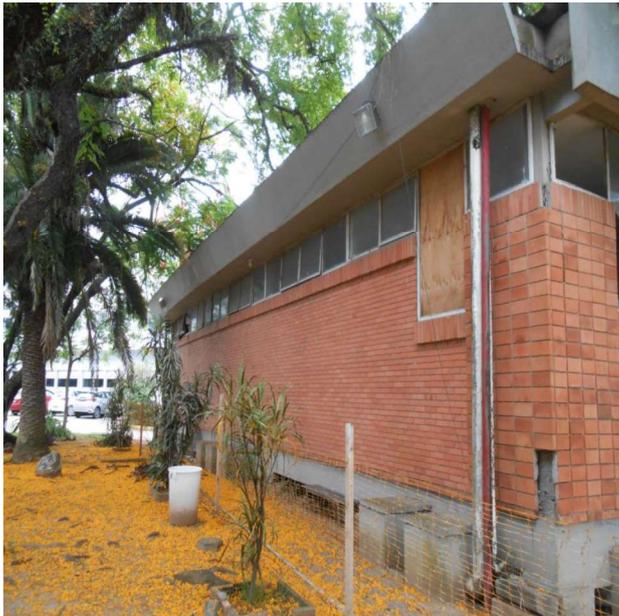
1g – Deslocamento na Fachada.

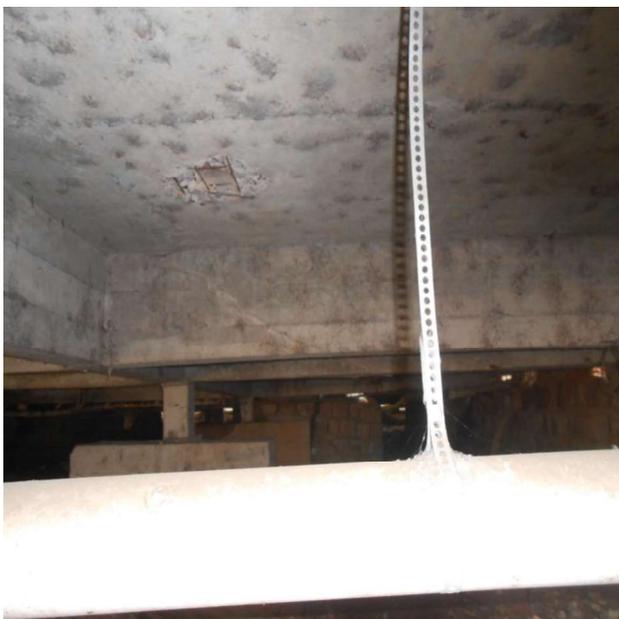
1h – Armadura Exposta e Concreto Segregado na Laje.

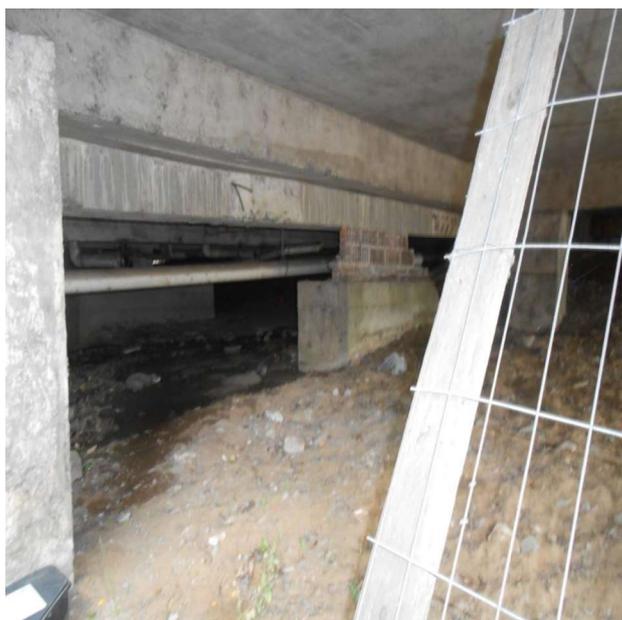
1i – Fundações (Baldrames) apoiadas sobre tijolos.

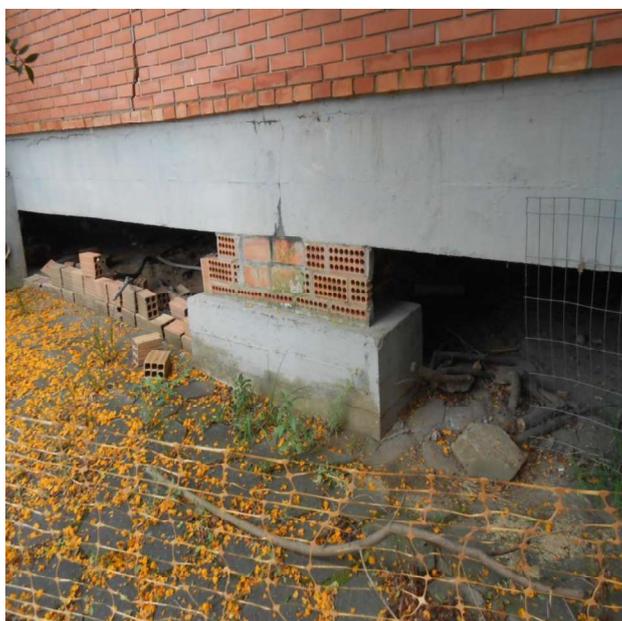
1j – Fundações (Baldrames) apoiadas sobre tijolos.

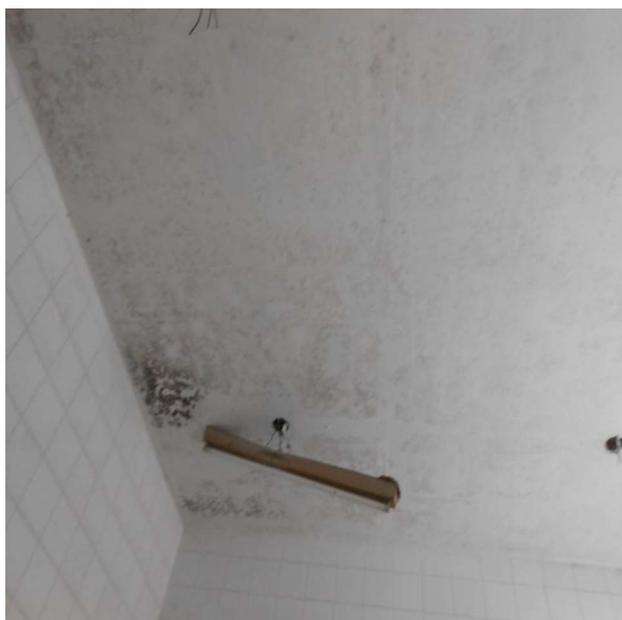
2c – Manchas de Umidade e Bolor no Teto.

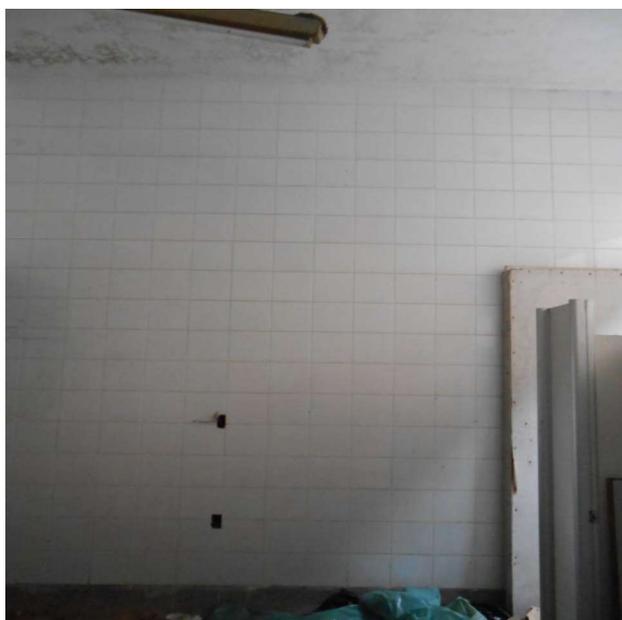
2d – Parede Lateral – Manchas de Umidade e Bolor no Teto.

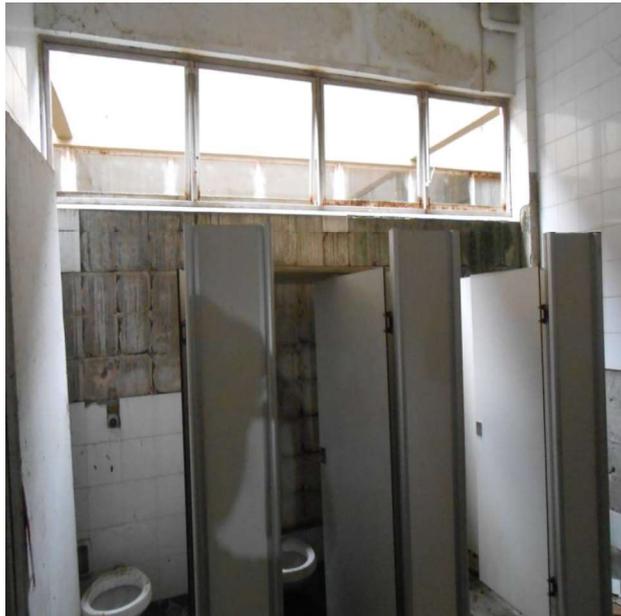
2e – Manchas de Umidade e Cerâmicas Desplacadas.

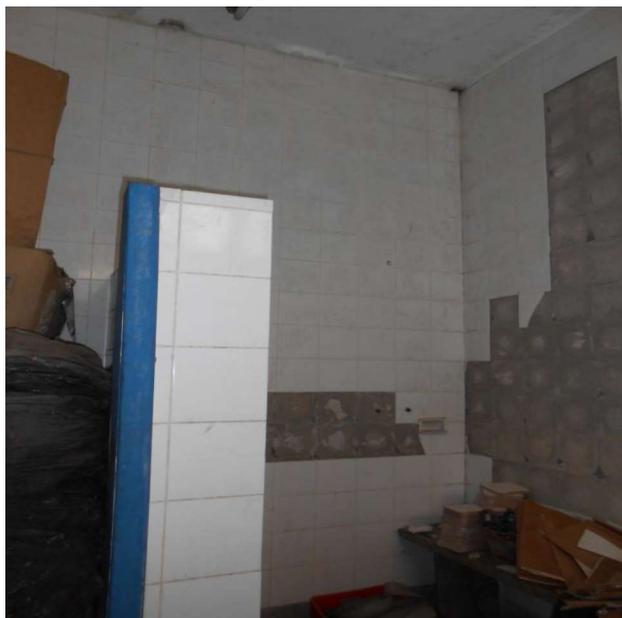
3e – Cerâmicas Desplacadas na Parede.

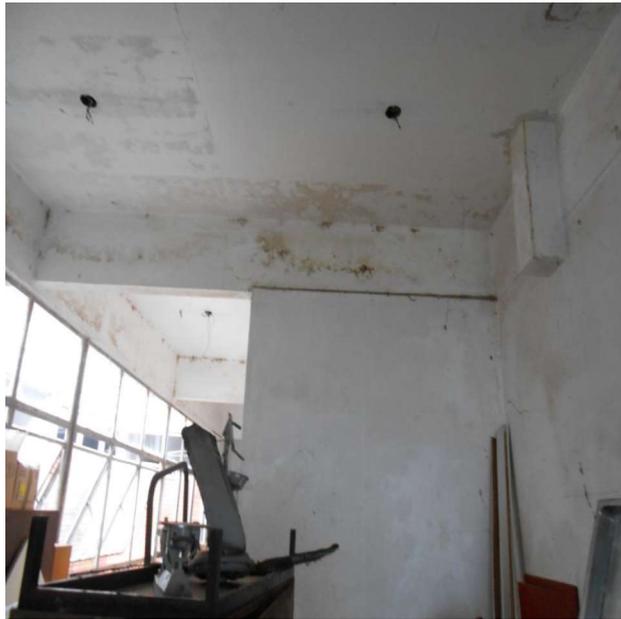
4b – Manchas de Umidade.

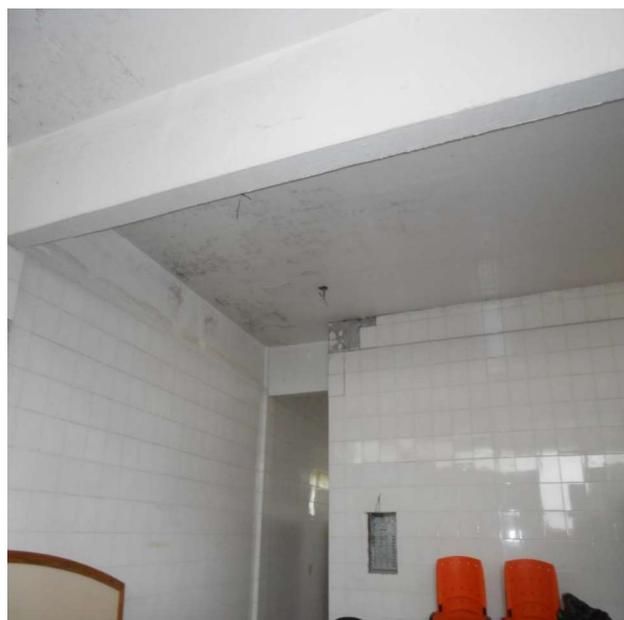
7f – Cerâmicas Desplacadas e Manchas de Umidade.

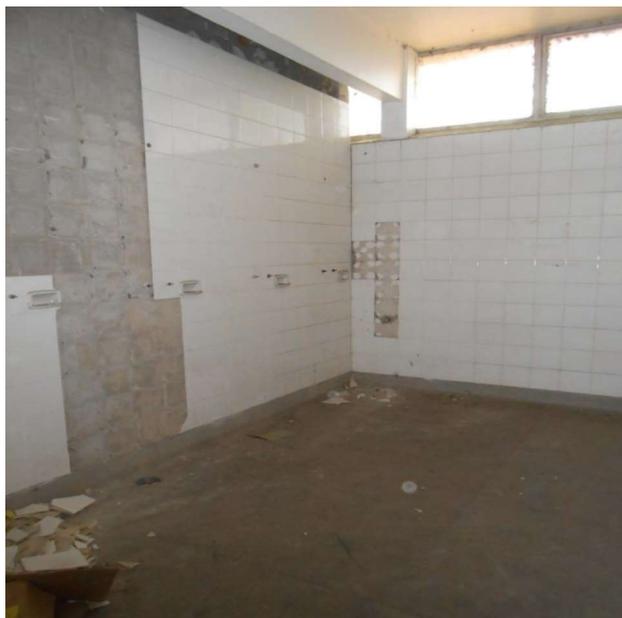
9a – Cerâmicas Desplacadas.

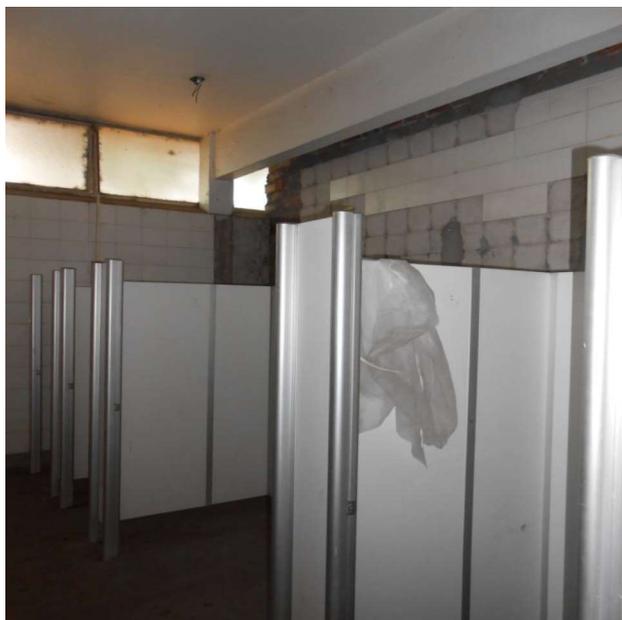
9b – Cerâmicas Desplacadas.

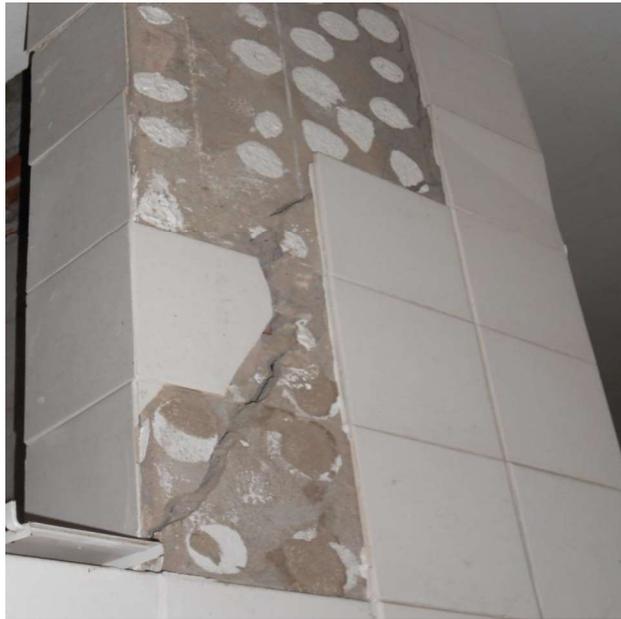
9g – Cerâmicas Desplacadas.

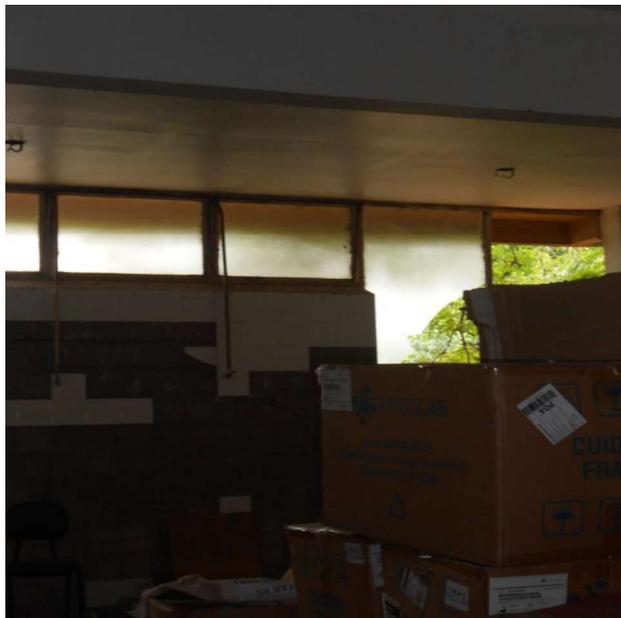
10a - Cerâmicas Desplacadas.

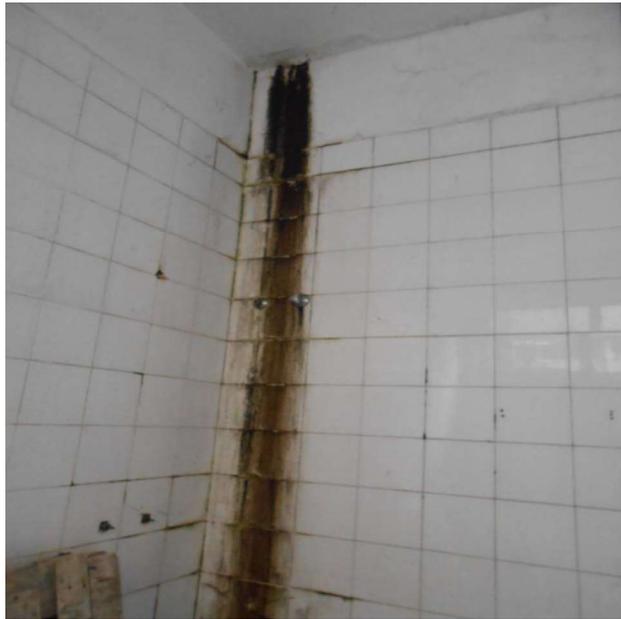
12b – Sujidades e Bolor na Parede e nas Placas Cerâmicas.

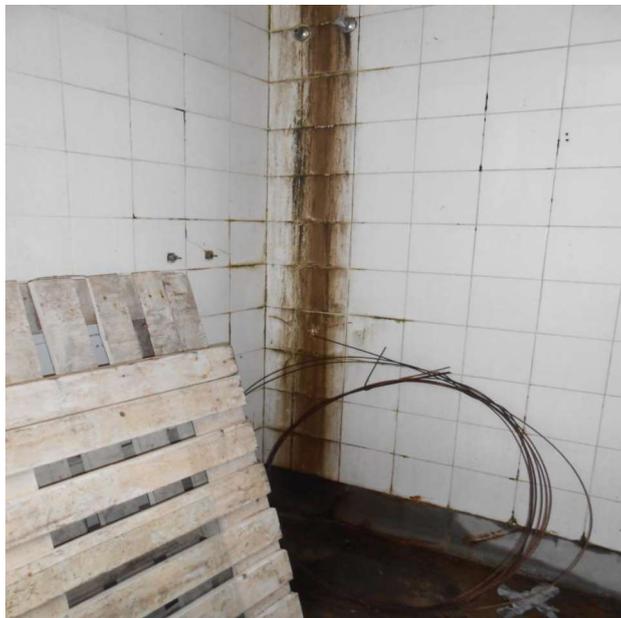
12c – Sujidades, Umidade e Bolor na Parede e nas Placas Cerâmicas.

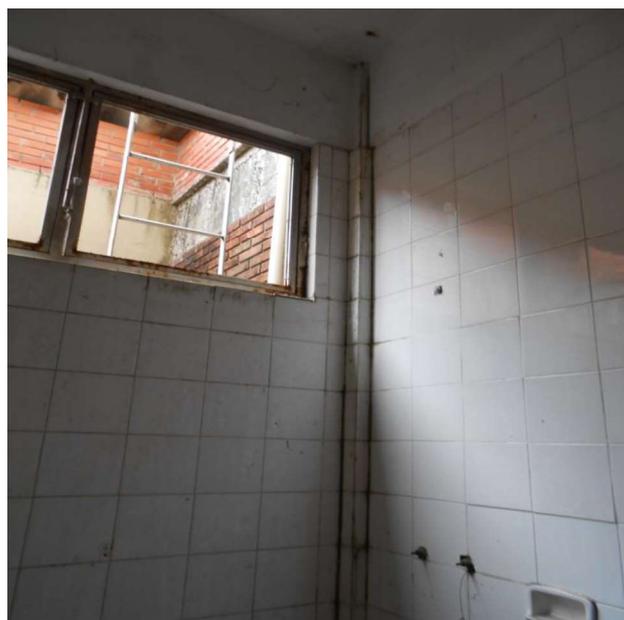
12d – Sujidades, Umidade e Bolor na Parede e nas Placas Cerâmicas.

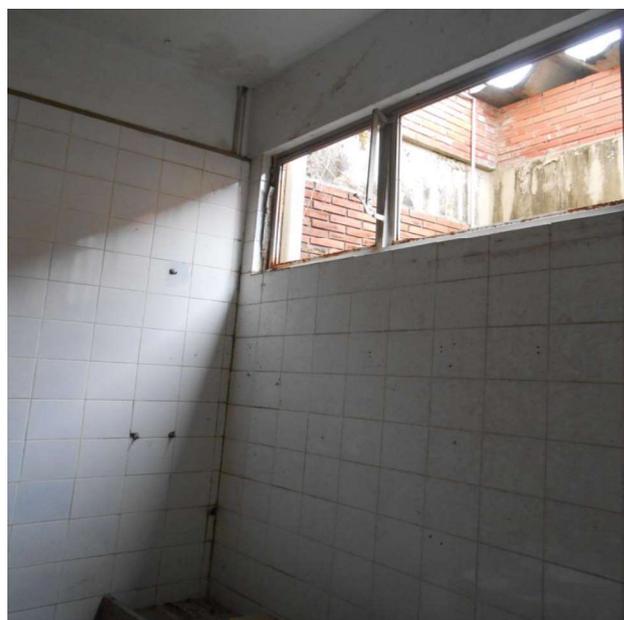
12e – Sujidades, Umidade e Bolor na Parede e nas Placas Cerâmicas.

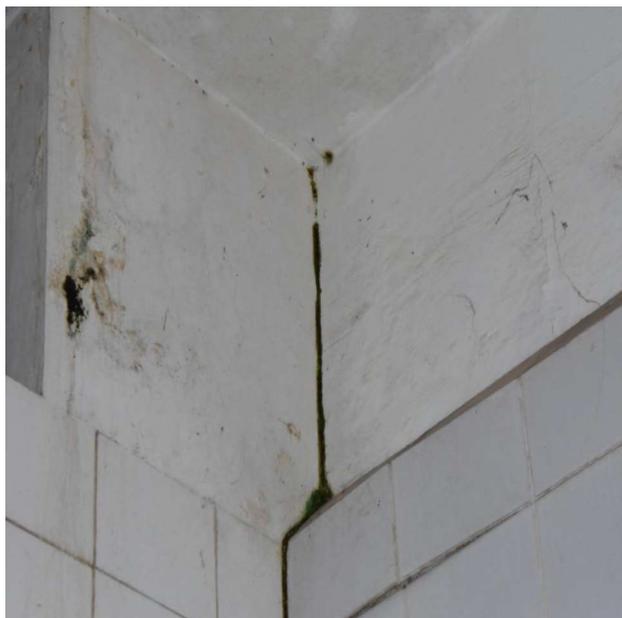
12f – Sujidades, Umidade e Bolor na Parede e nas Placas Cerâmicas.

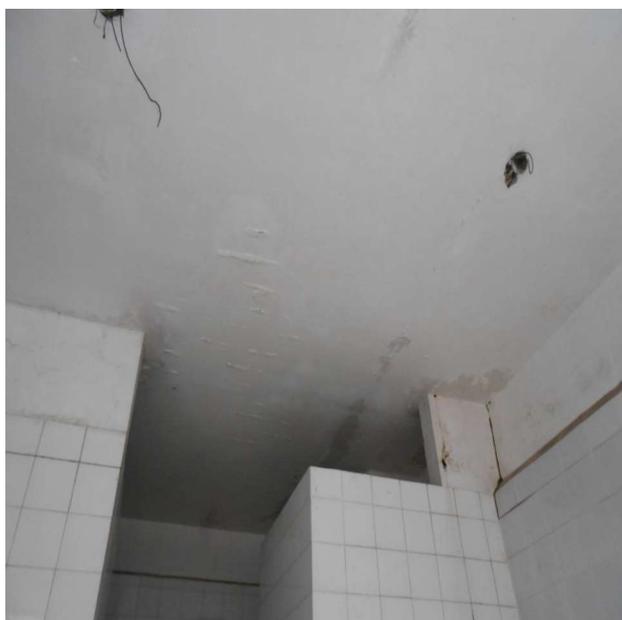
12g – Pintura Descamada e Manchas de Umidade na Laje.

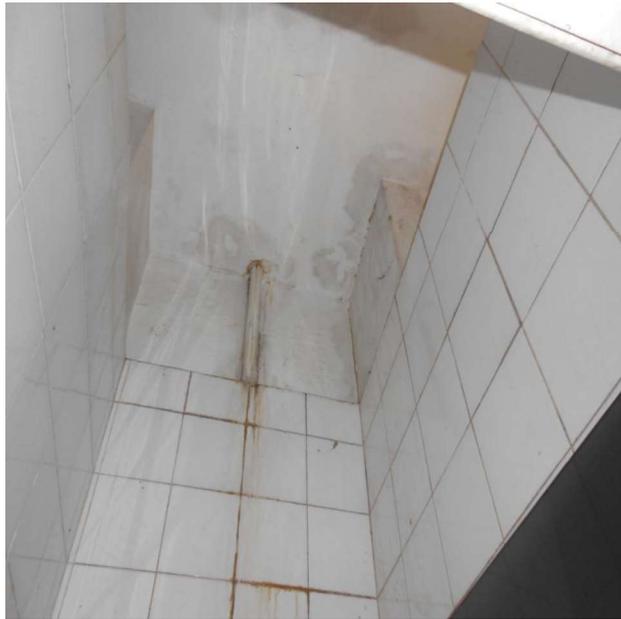
12h – Manchas de Umidade e Sujidades no Teto e nas Paredes.

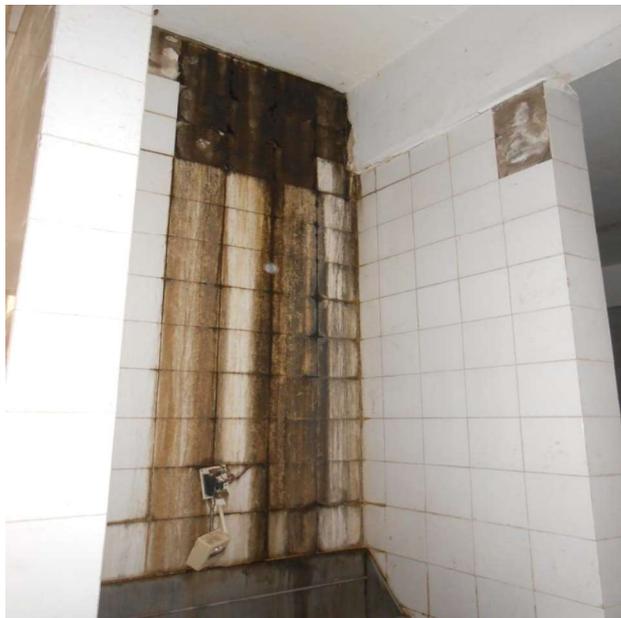
12i - Sujidades, Umidade e Bolor na Parede e nas Placas Cerâmicas. Placas Cerâmicas Desplacadas.

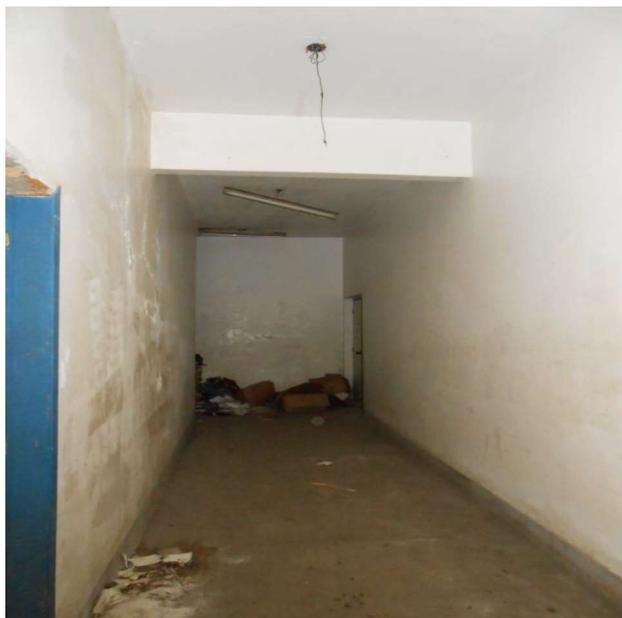
14a – Sujidades nas Paredes.

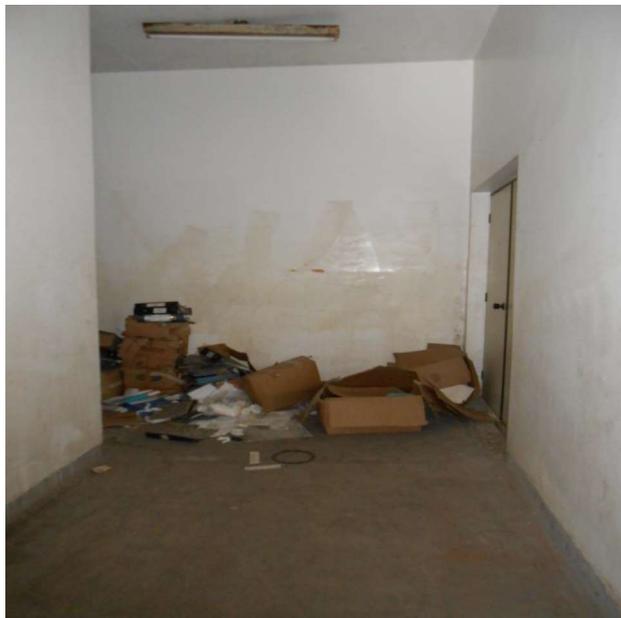
14d – Sujidades em Parede.

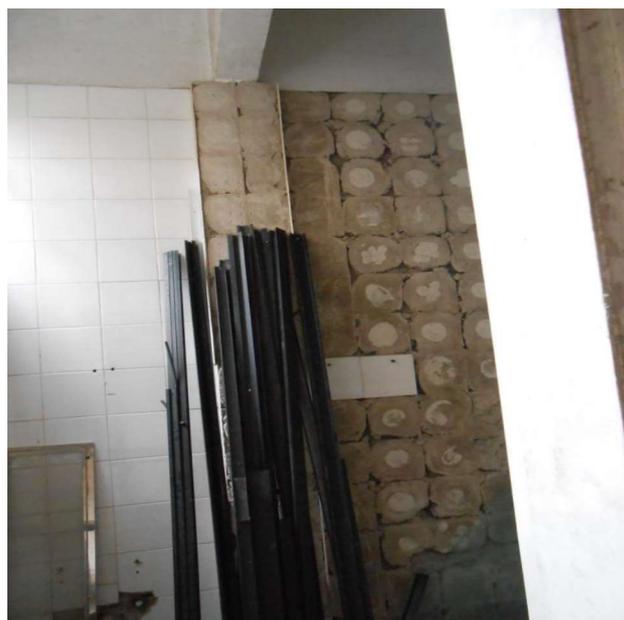
16a – Cerâmicas Desplacadas.

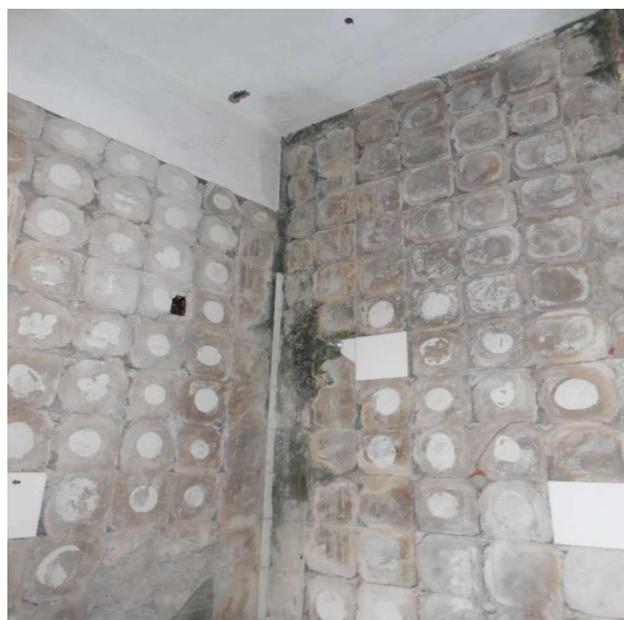
16b - Cerâmicas Desplacadas e Bolor .

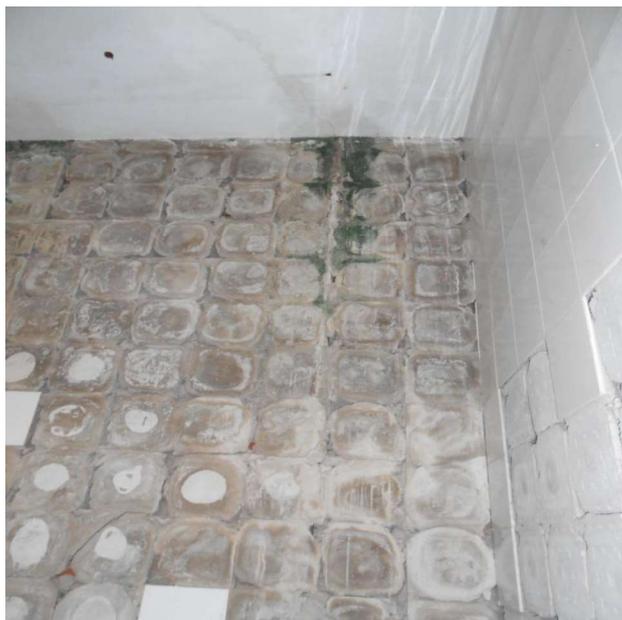
16c - Cerâmicas Desplacadas e Bolor.

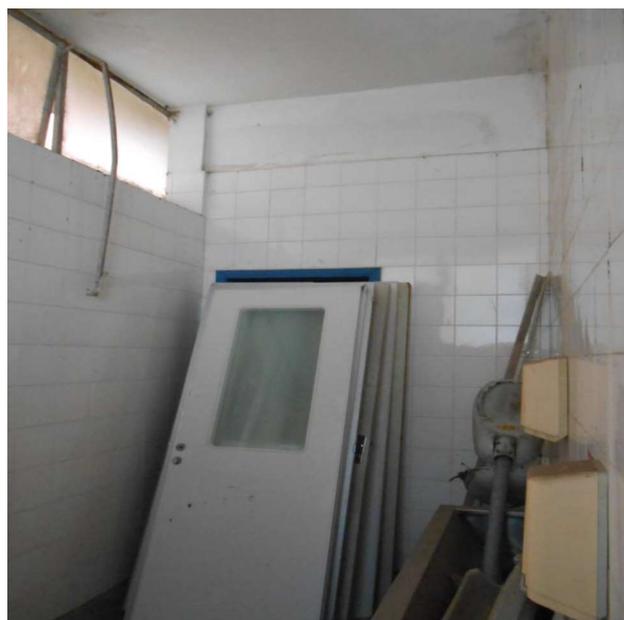
17d – Sujidades em Paredes e Manchas de Umidade na Laje.

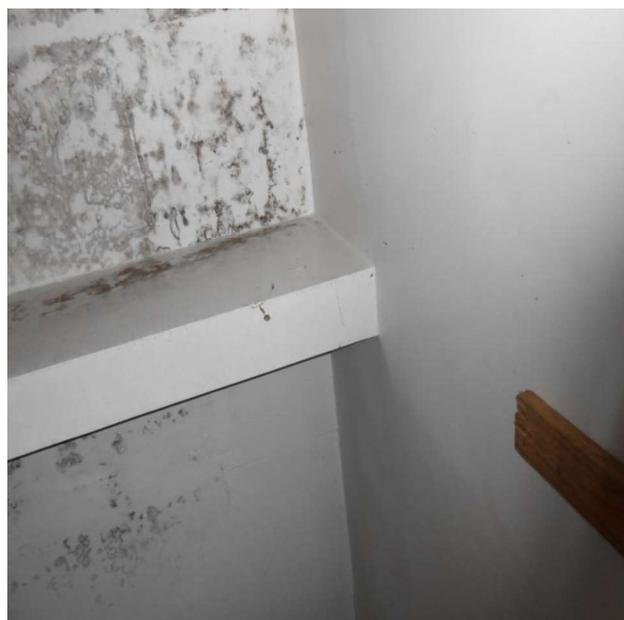
18b – Bolor em Laje.

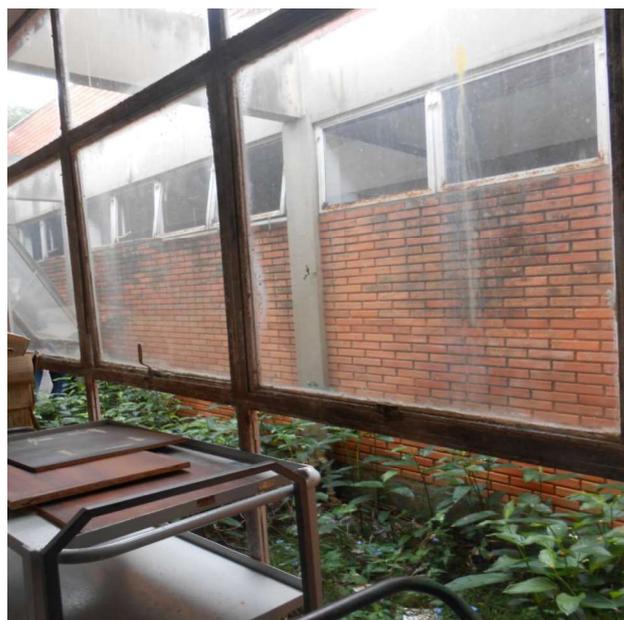
19b – Vista Jardim e Sujidades nas Paredes.

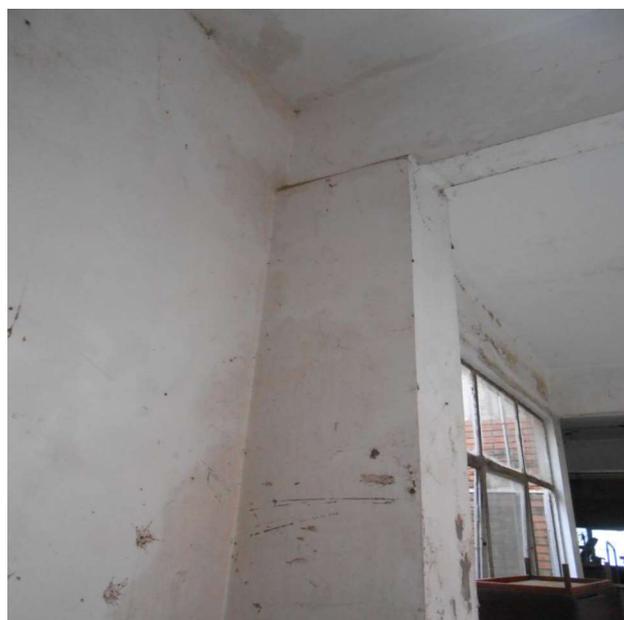
19c – Sujidades e Manchas de Umidade.

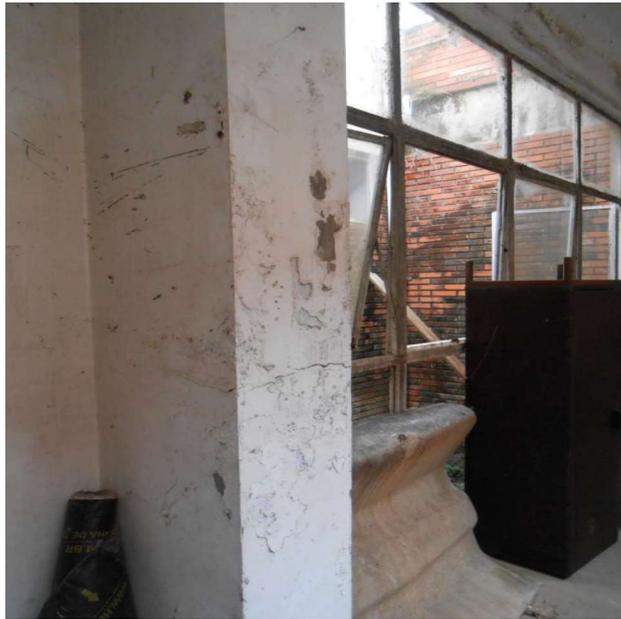
19d - Sujidades e Manchas de Umidade.
