## **LAUDO TÉCNICO DE INSPEÇÃO PREDIAL - LTIP**

### **QUARTEL DO COMANDO GERAL DA BRIGADA MILITAR DO RIO GRANDE DO SUL**

**RESPONSÁVEL TÉCNICO: ENG. CIVIL VANDER LEMOS**

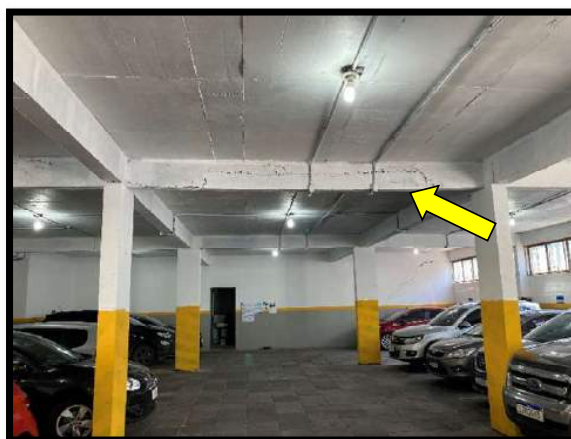
Figura 18: Nichos de concretagem e porosidade elevada dos elementos em concreto armado – ocasionando a redução da vida útil da estrutura (estacionamento).

Figura 19: Idem Figura 18.

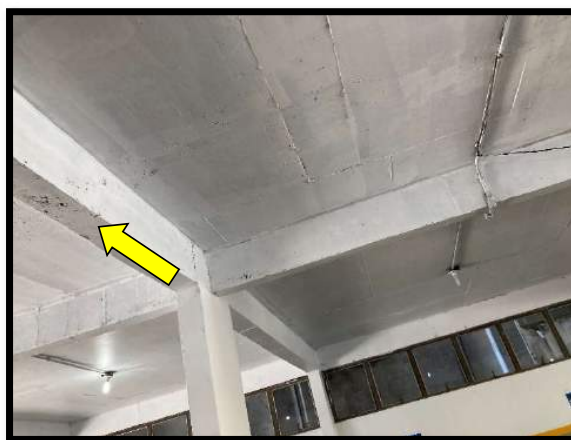
Figura 21: Idem Figura 18.

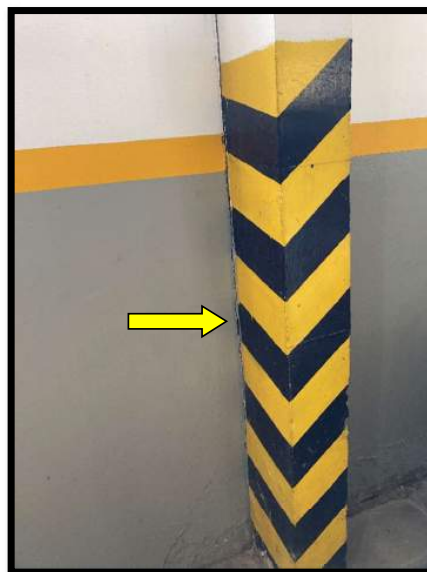
Figura 28: Desligamento entre elementos (estacionamento).

Figura 29: Idem Figura 28.

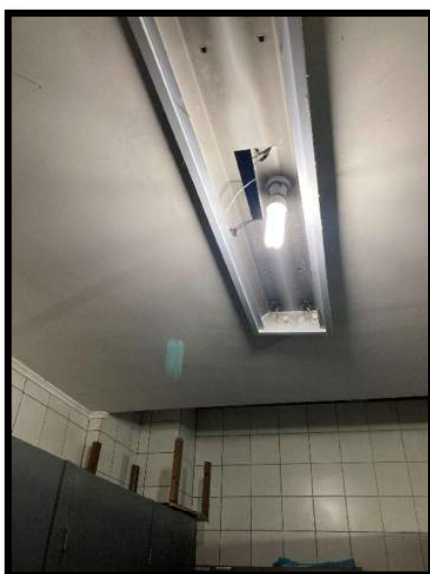
Figura 32: Fiação aparente – falhas de manutenção (vestiário masculino).

Figura 33: Idem Figura 32.

Adequação da elétrica predial, principalmente no que se refere ao “prédio 01”, a fim de atender aos requisitos da NBR 5410, através de projeto, orientação técnica e emissão de ART para eventuais intervenções, cujo objetivo é remover completamente as instalações elétricas irregulares, atualizar a demanda de consumo, bem como identificar pontos com eventuais “fugas” de corrente, disjuntores/cabeamentos/eletrodutos subdimensionados, etc. Ademais, sugere-se a revisão destas instalações por meio de um engenheiro eletricista habilitado, de modo a propor possíveis melhorias através da conferência das adaptações realizadas junto aos QD's e demais instalações, as quais provavelmente ocorreram após a concepção da edificação, conforme elucidado nas figuras acima, uma vez que as instalações e manutenções implementadas foram, em sua majoritária parte, executadas de modo falho e não atendendo às boas práticas preconizadas nas normativas vigentes. Deste modo, as mesmas ocasionam um risco iminente aos usuários.

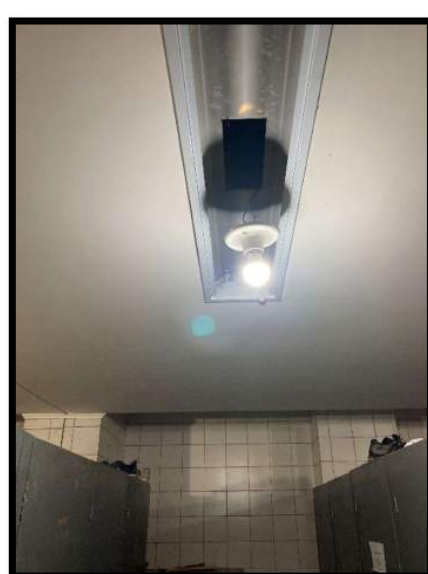
Figura 34: Idem Figura 32.

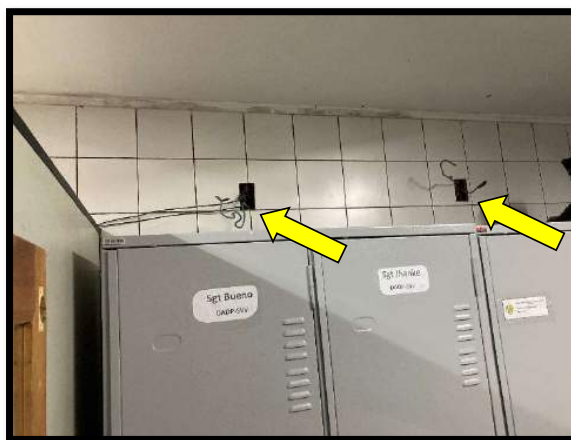
Figura 37: Fiação aparente (não tubulada) e instalações elétricas irregulares (sanitário masculino).

Figura 38: Idem Figura 37.

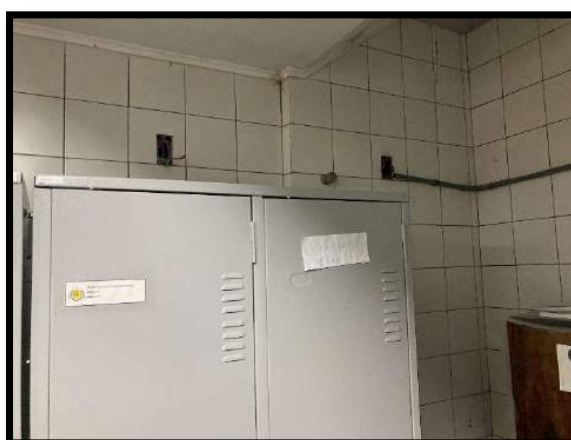
Figura 40: Idem Figura 37.

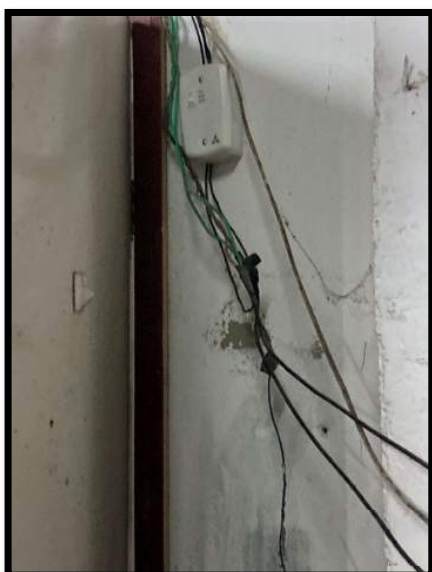
*Figura 58: Fiação aparente e instalações elétricas irregulares (depósito de materiais).*

*Figura 60: Idem Figura 58.*

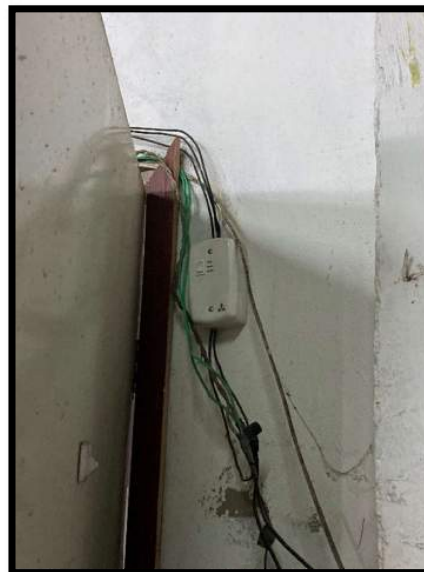
*Figura 61: Idem Figura 58.*

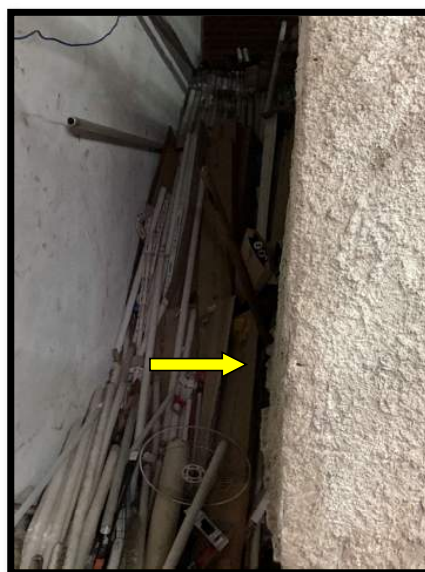
Figura 63: Deformação em estrutura de reservatório inferior desativado (depósito de materiais).

Figura 64: Idem Figura 63.

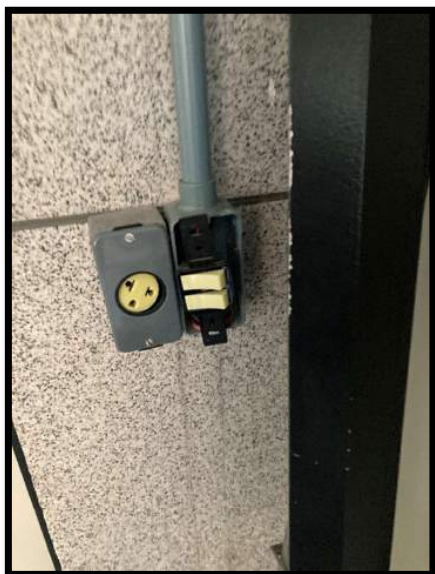
Figura 75: Fiação aparente (departamento de informática).

Figura 76: Idem figura 75.

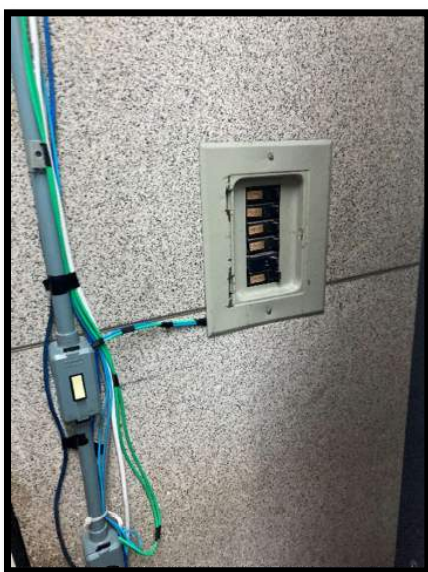
Figura 81: Fiação aparente e CD sem tampa de fechamento (departamento de informática).

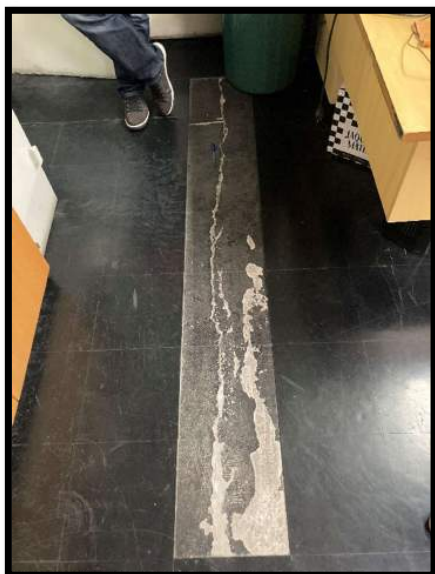
Figura 84: Fissura situada em laje de um dos recintos do 3º pavimento.

Figura 86: Idem Figura 84.

Para mais, no que se refere às fissuras que atravessam as lajes do 3º pavimento do “prédio 01”: por haver um rompimento de seção da laje, bem como caracterizar um nível de fissuração acima dos limites de fissuração e proteção das armaduras quanto à durabilidade (ABNT NBR 6118:2014), recomenda-se o escoramento das áreas por meio da aplicação de escoras metálicas a cada 80 cm, respectivamente sob a laje do 3º pavimento, 2º pavimento e térreo, de forma e executar sentido térreo – 3º pavimento (crescente).

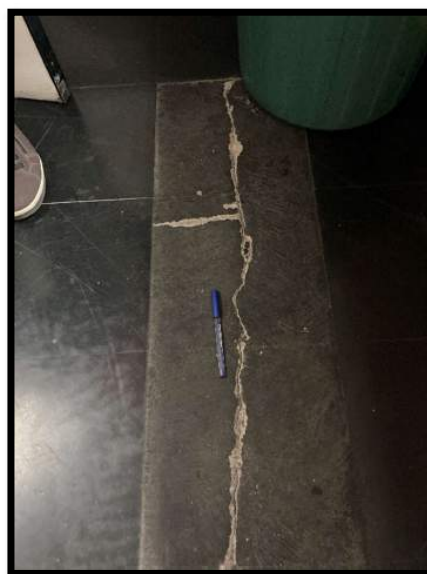
Figura 87: Idem Figura 84.

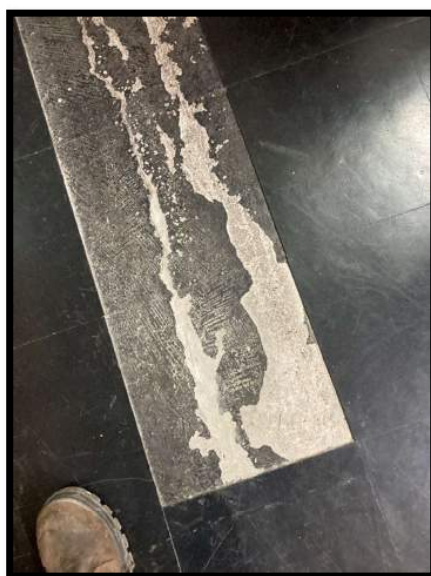
Figura 88: Idem Figura 84.

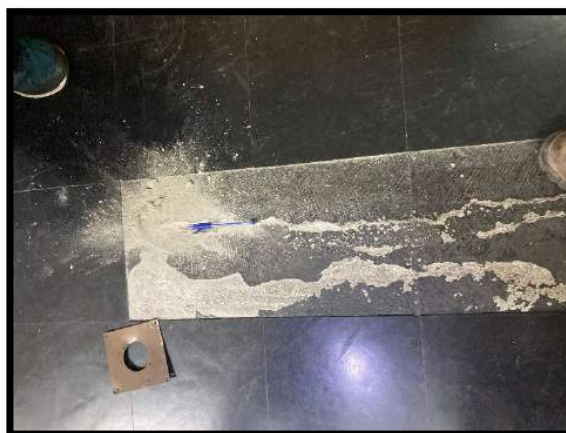
Figura 89: Idem Figura 84.

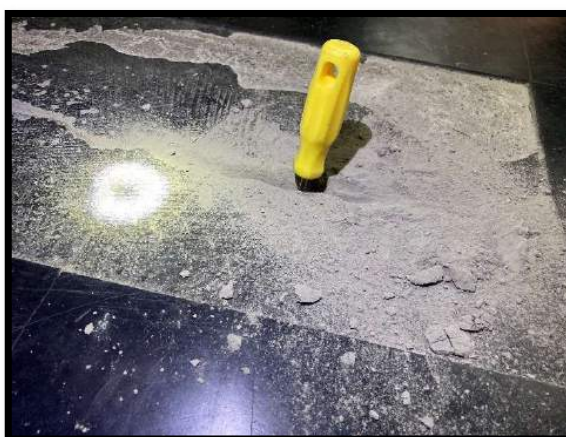
Figura 90: Idem Figura 84.

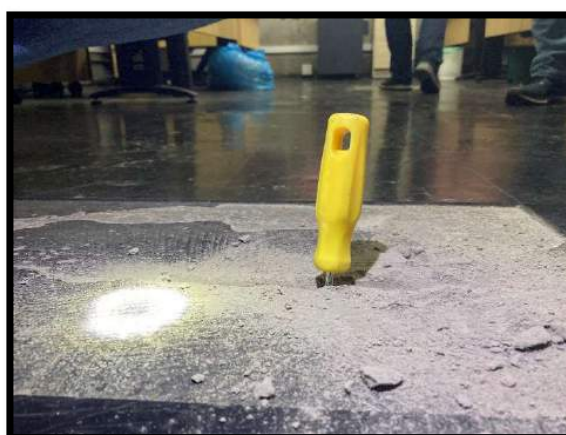
Figura 91: Idem Figura 84.

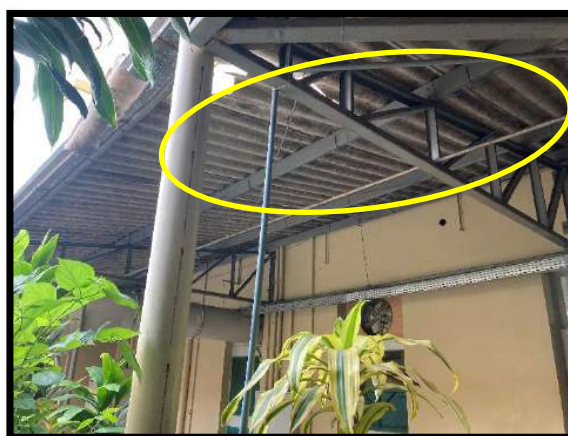
Figura 95: Instalações elétricas irregulares (fiação aparente em contato direto com material condutor de eletricidade – estruturas metálicas sem aterramento) e falhas de manutenção em relação à pintura das estruturas metálicas, de modo a diminuir a vida útil dos elementos (área de acesso entre prédios).

Figura 96: Idem Figura 95.

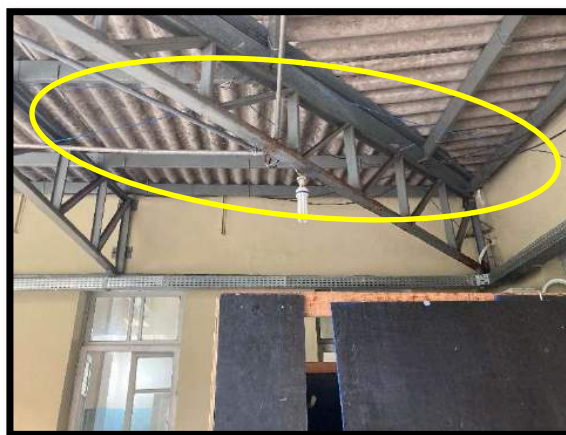
Figura 97: Idem Figura 95.

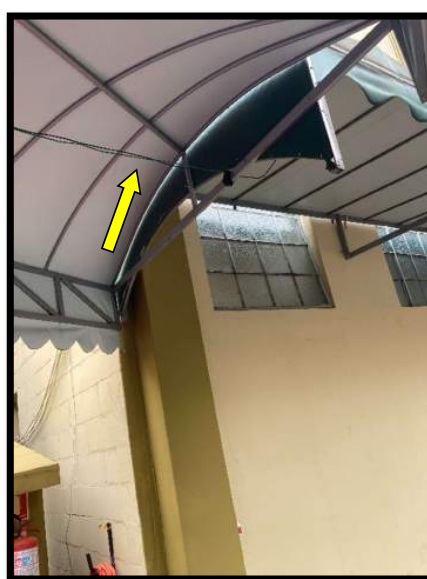
Figura 99: Idem Figura 95.

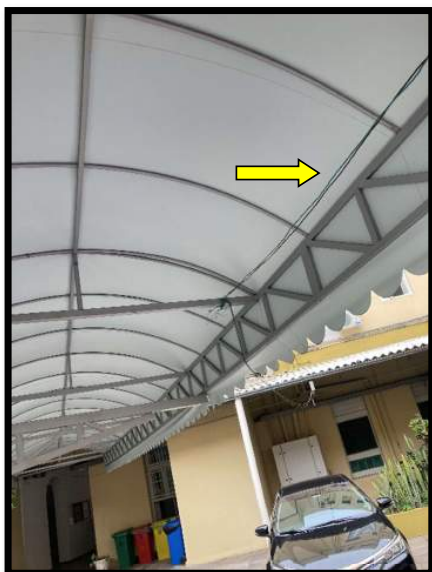
Figura 100: Idem Figura 95.

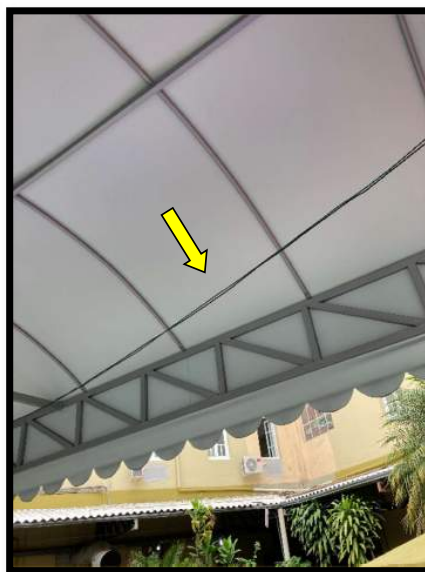
Figura 101: Idem Figura 95.

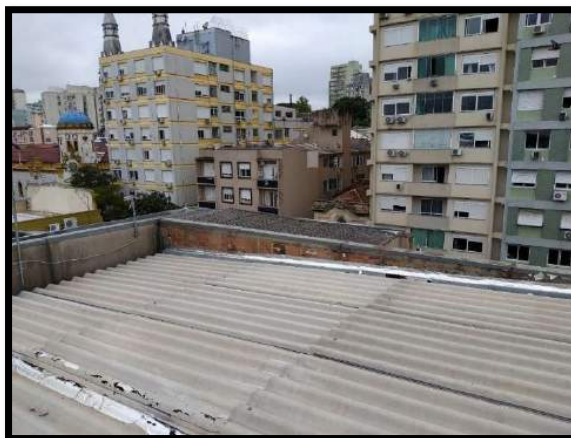
Figura 108: Ausência de rufos de encosto, capeamento avariado, e perfurações irregulares junto ao mastro Franklin e demais antenas – (cobertura da casa de máquinas do prédio 01).

*Figura 109: Idem figura 108.*

Realizar as manutenções (limpezas, substituições de peças avariadas, etc), assim como substituir os elementos de funilaria que apresentam indícios de corrosão, perfurações e, conseqüentemente, comprometem a estanqueidade do sistema de coberturas em determinados pontos. Recomenda-se, também, a implementação de uma rotina de manutenção para estes elementos.

Ainda, no entorno dos volumes das casas de máquinas, sugere-se a adequação de perfurações/afixações de antenas e passagem de cabos que expõem a estrutura a infiltrações, acelerando o desgaste dos elementos e, assim, reduzindo o desempenho e a vida útil dos mesmos.

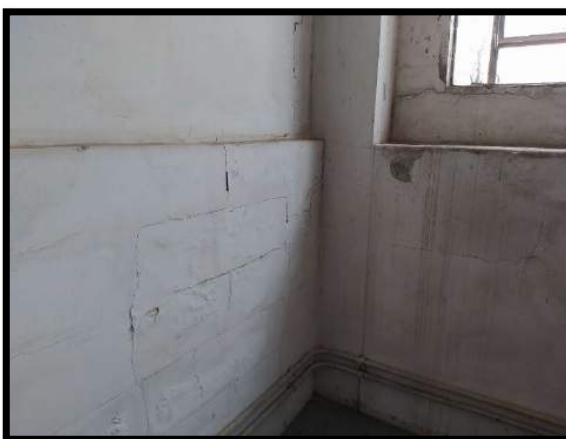
*Figura 122: formação de bolhas em película de pintura e incidência de falta de aderência do revestimento argamassado – a percussão manual detecta sons cavos (Museu da BM).*

*Figura 123: Idem figura 122.*

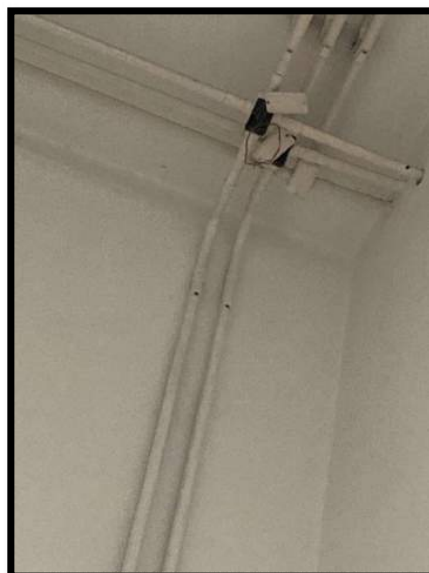
*Figura 127: Fiação aparente.*

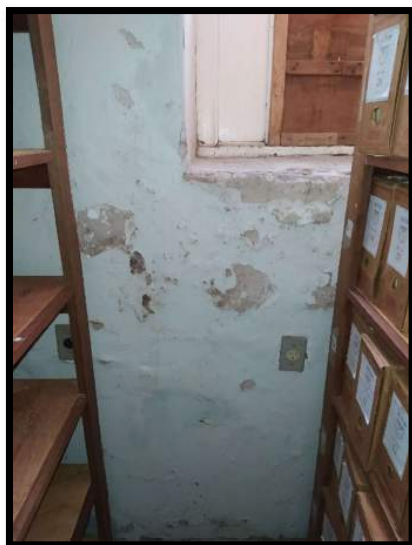
*Figura 129: Indícios de umidade ascensional e lateral - assim como a presença de insetos xilófagos sobre esquadrias (arquivo da BM).*

Figura 130: Idem Figura 129.

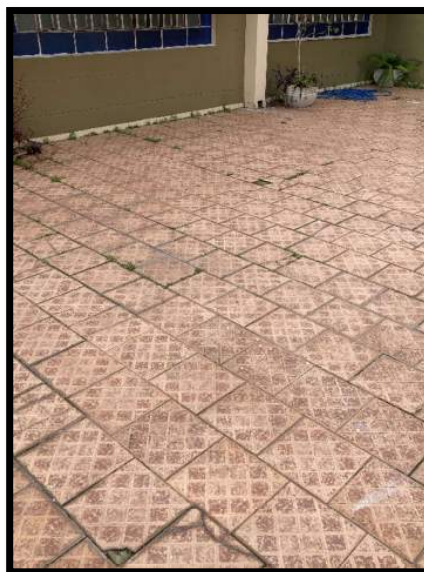
Figura 143: Revestimento cerâmico com avarias e falhas de aderência (som cavo) – terraço.

Figura 144: Idem Figura 143.

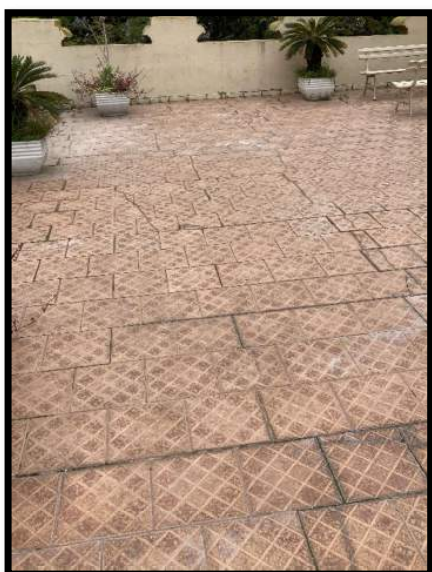
Figura 145: Idem Figura 143.

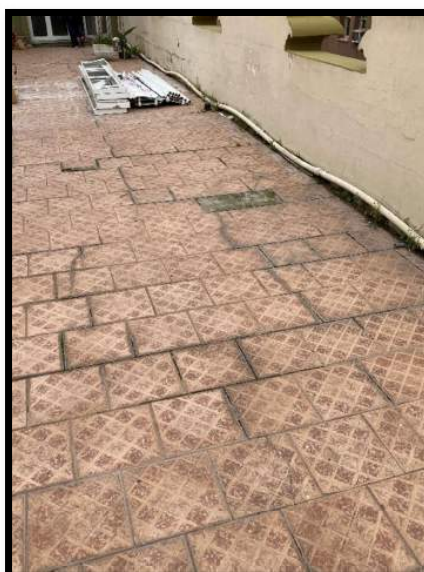
Figura 146: Idem Figura 143.
