ELC
ENGENHARIA

REGISTRO FOTOGRÁFICO DE MANIFESTAÇÕES PATOLÓGICAS

Agência Central de Inteligência – ACI Prédio 1 do QCG/BM
CONTRATO Nº 070/DLP/2023

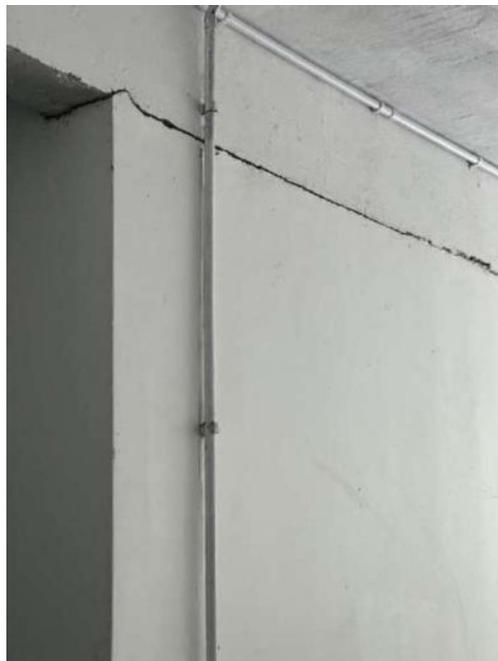
Figura 3: Detalhe - Deslocamento do concreto de cobertura da viga 215 em relação a alvenaria

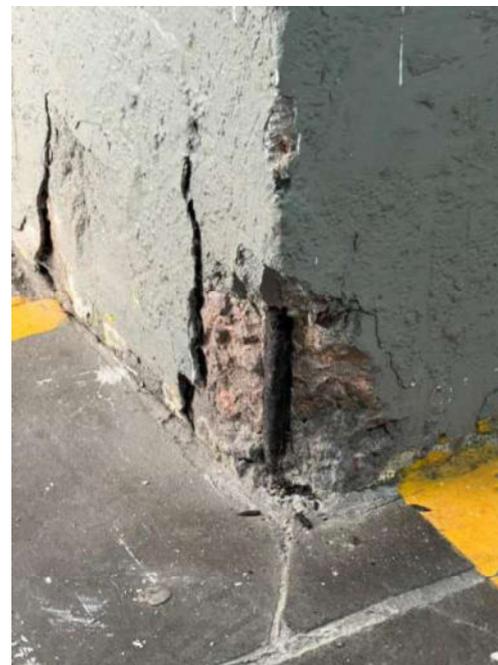
Figura 1: Detalhe - Deslocamento do concreto de cobertura, exposição e corrosão da armadura na base do pilar 51 do pavimento subsolo

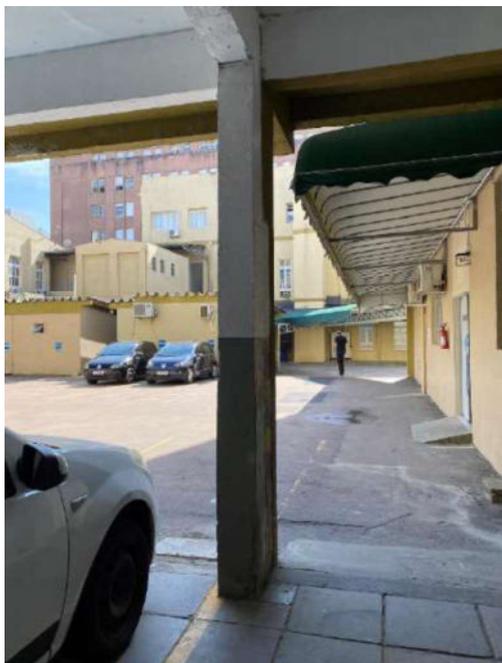
Figura 5: Visão geral - Deslocamento do concreto de cobertura no pilar 53

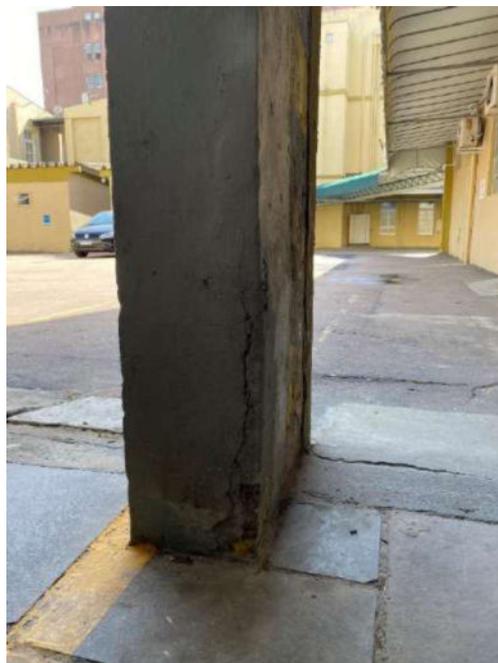
Figura 6: Detalhe - Deslocamento do concreto de cobertura do pilar 53

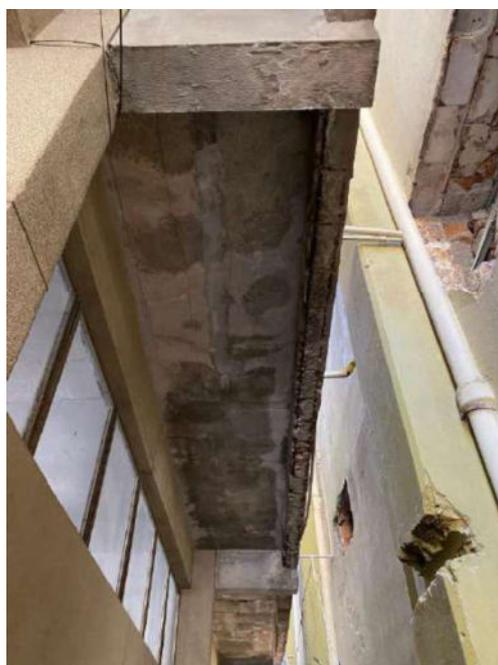
Figura 8: Deslocamento do concreto de cobertura da viga 251 e laje 230, exposição e corrosão de armaduras

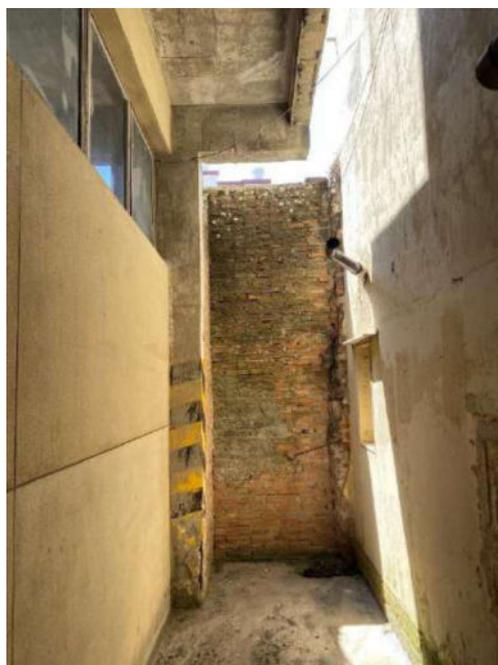
Figura 11: Visão geral - Deslocamento do concreto de cobertura do pilar 2, exposição e corrosão de armaduras

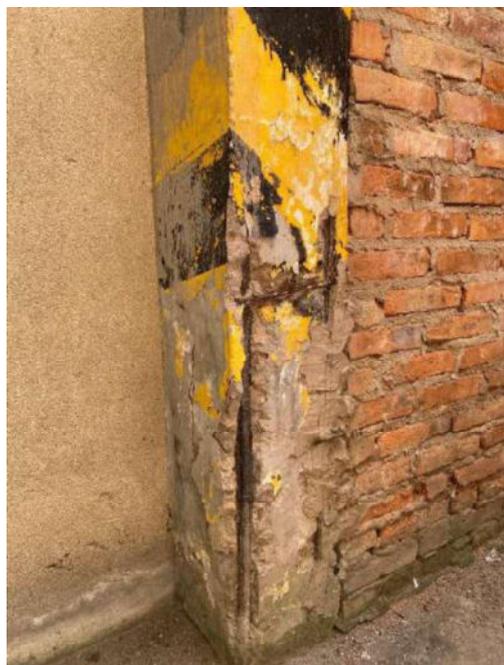
Figura 9: Detalhe - Deslocamento do concreto de cobertura do pilar 2, exposição e corrosão de armaduras

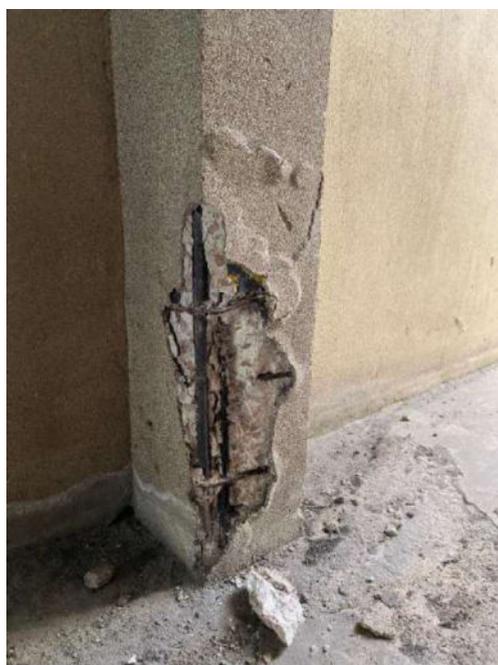
Figura 10: Deslocamento do concreto de cobertura do pilar 56, exposição e corrosão de armaduras

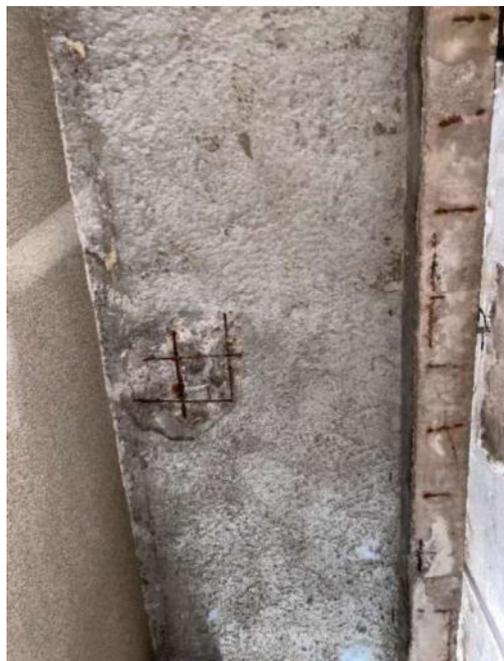
Figura 16: Deslocamento do concreto de cobrimento da viga 246 e laje 267, exposição e corrosão de armaduras

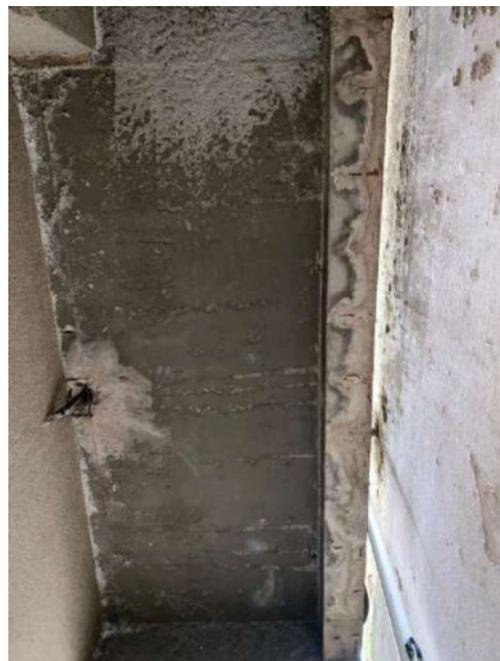
Figura 15: Deslocamento do concreto de cobrimento da viga 246 e laje 267, exposição e corrosão de armaduras

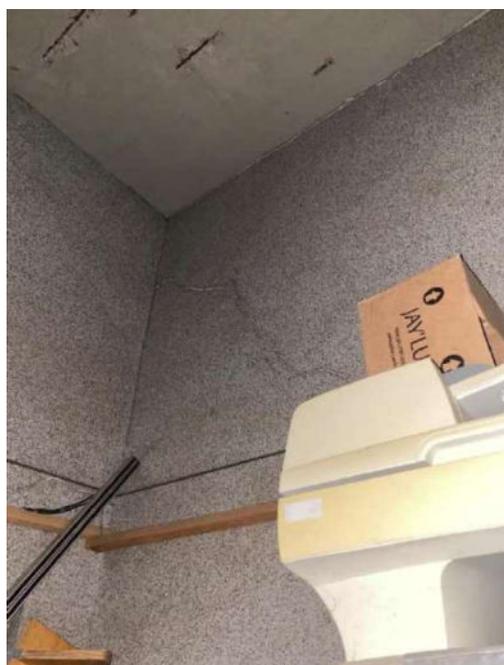
Figura 14: Visão geral - Fissura na alvenaria e exposição e corrosão de armaduras da laje 202

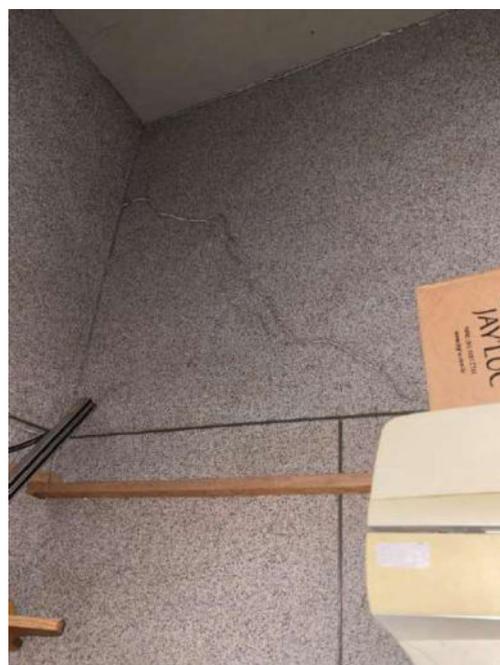
Figura 13: Detalhe - Fissura na alvenaria

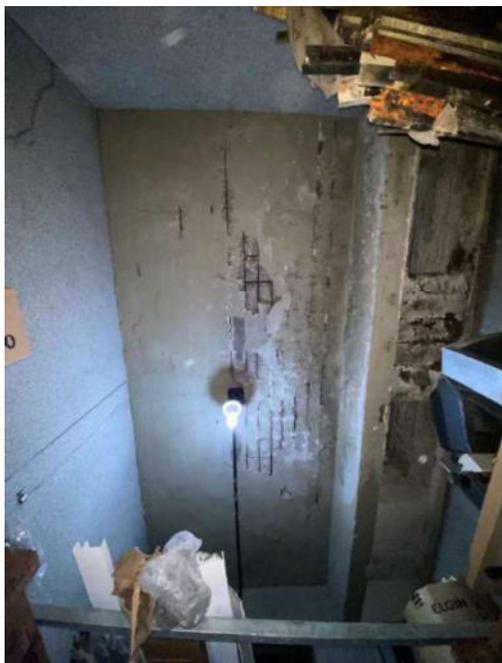
Figura 19: Visão geral - Exposição e corrosão de armaduras nas lajes 201 e 202

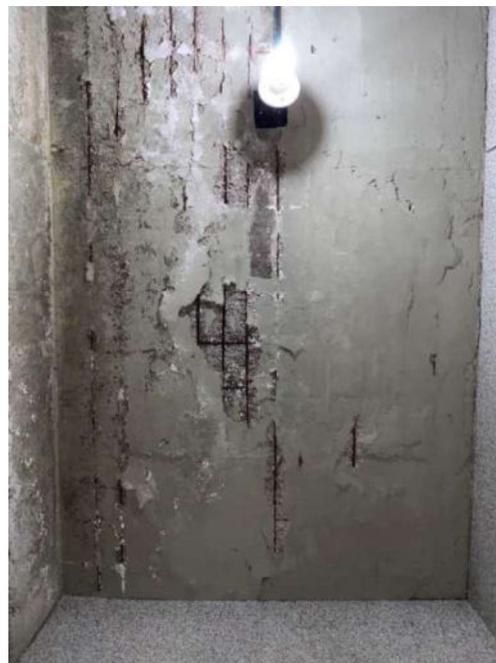
Figura 20: Detalhe - Exposição e corrosão de armaduras na laje 202

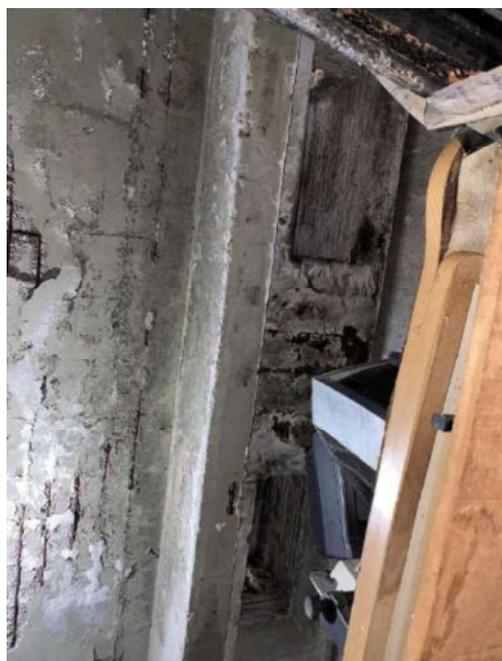
Figura 17: Detalhes - Exposição e corrosão de armaduras nas lajes 201 e 202

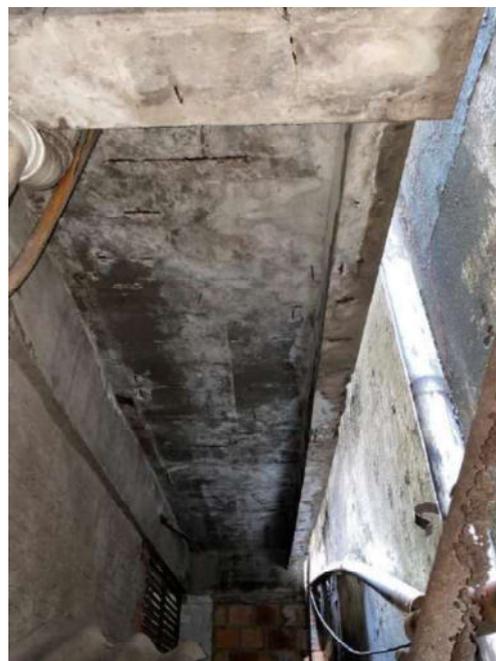
Figura 18: Deslocamento do concreto de cobertura da viga 246 e laje 280, exposição e corrosão de armaduras

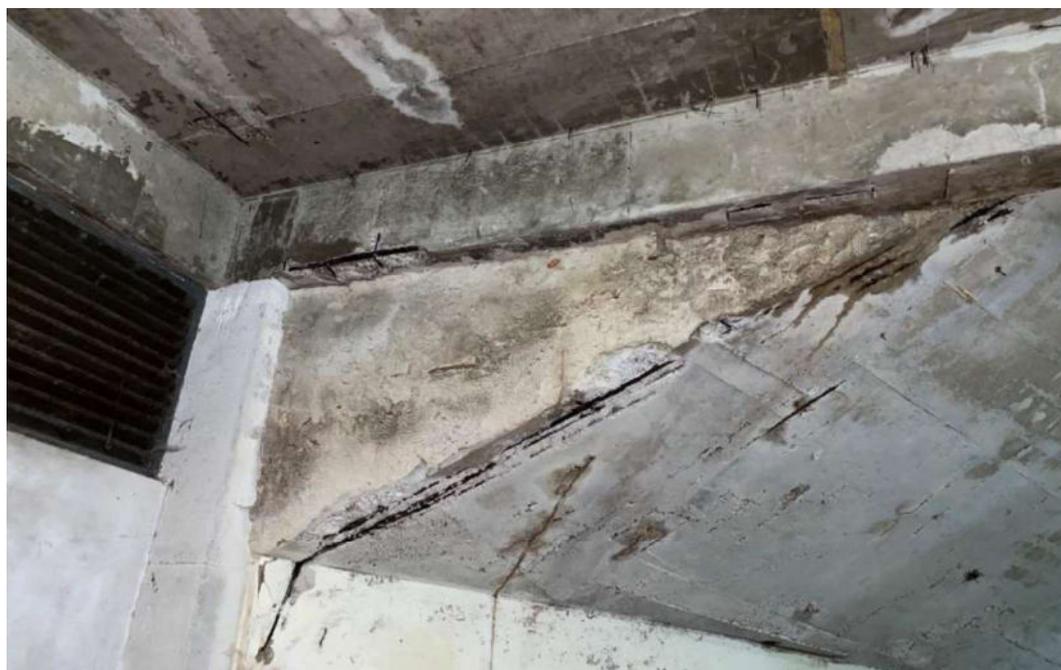
Figura 26: Deslocamento do concreto de cobertura da viga 224 e lajes, exposição e corrosão de armaduras

Causa provável: Figuras 25 a 27 – Carbonatação do concreto / Corrosão e expansão das armaduras/ Recorrente percolação de água e penetração de umidade.

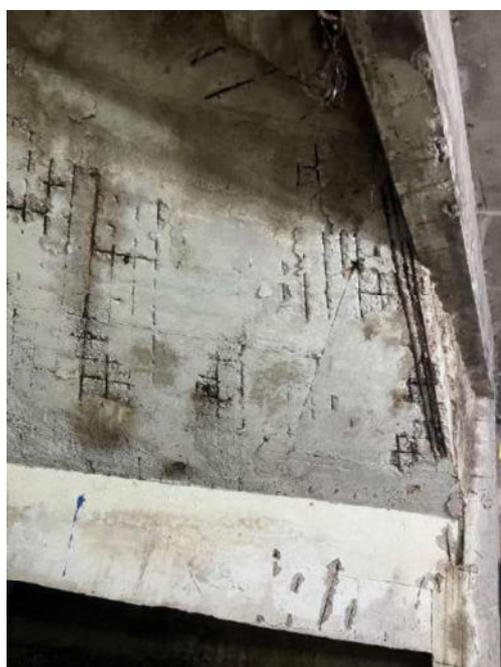
Figura 25: Deslocamento do concreto de cobertura das vigas 240 e 224 e laje 281, exposição e corrosão de armaduras

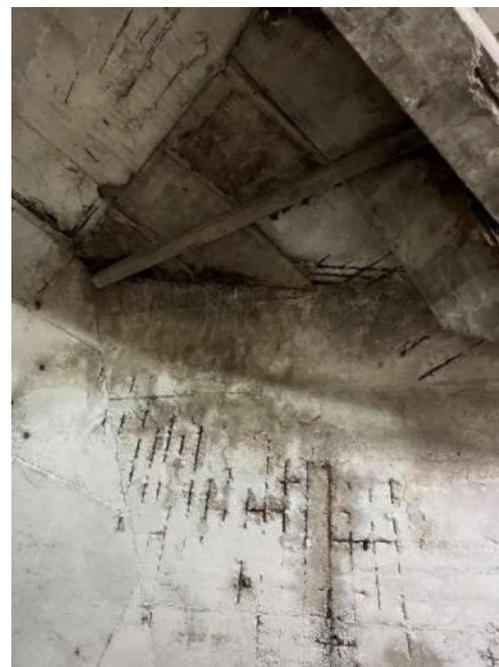
Figura 27: Deslocamento do concreto de cobertura da viga 224 e laje 281, exposição e corrosão de armaduras

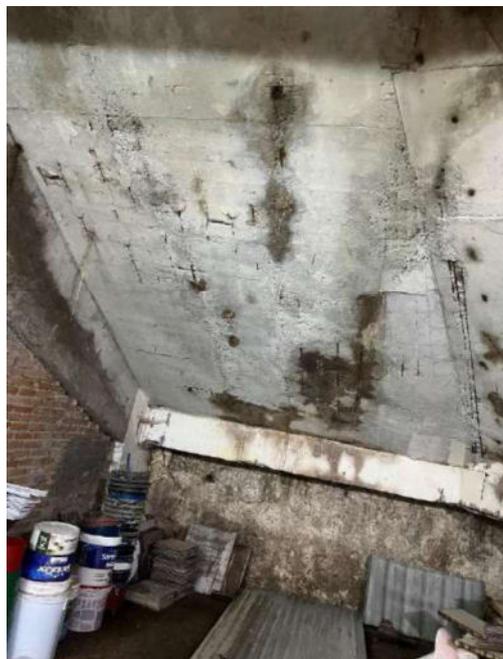
Figura 28: Presença de umidade, Desplacamento do concreto de cobrimento da viga 233 e laje 231, exposição e corrosão de armaduras

Causa provável: Figuras 28 a 31 – Carbonatação do concreto / Corrosão e expansão das armaduras/ Recorrente percolação de água e penetração de umidade.

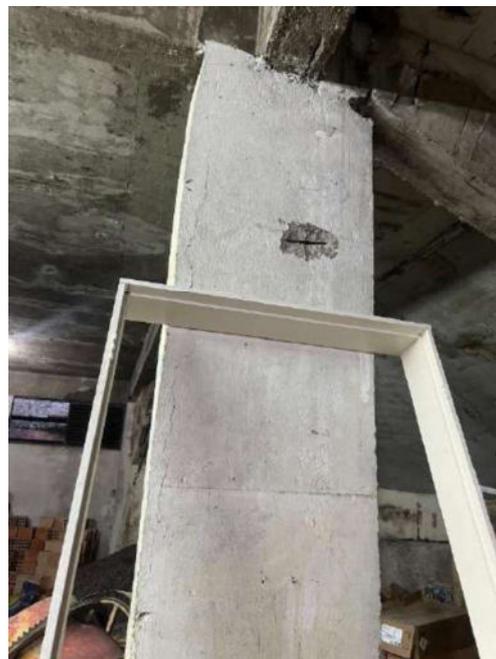
Figura 31: Presença de fissura no pilar 85, deslocamento do concreto de cobrimento, exposição e corrosão de armadura

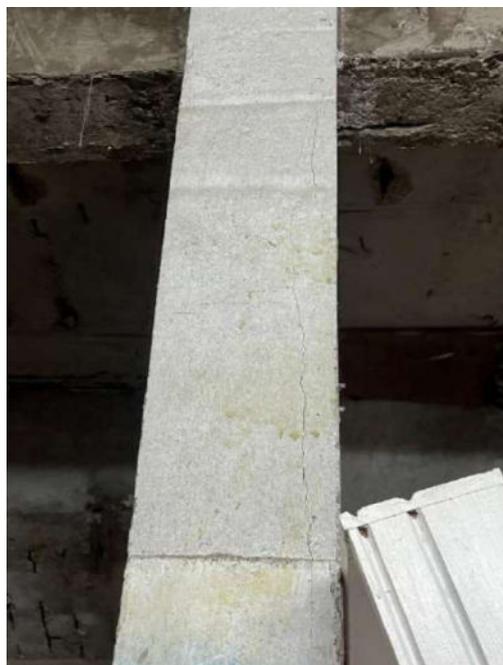
Figura 29: Presença de fissura no pilar 85

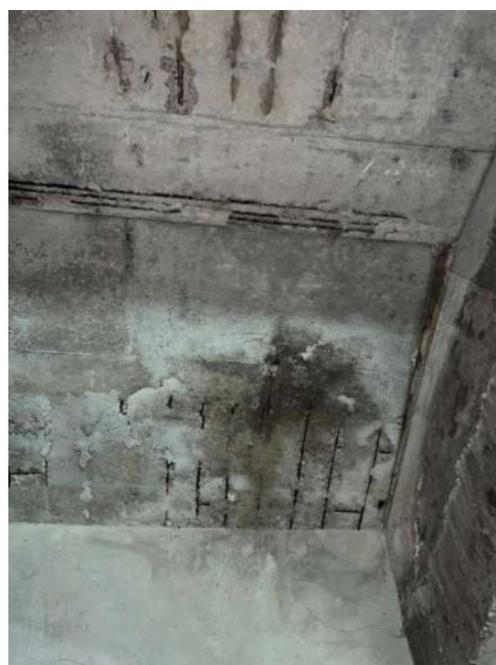
Figura 30: Deslocamento do concreto de cobrimento da laje 281 exposição e corrosão de armaduras

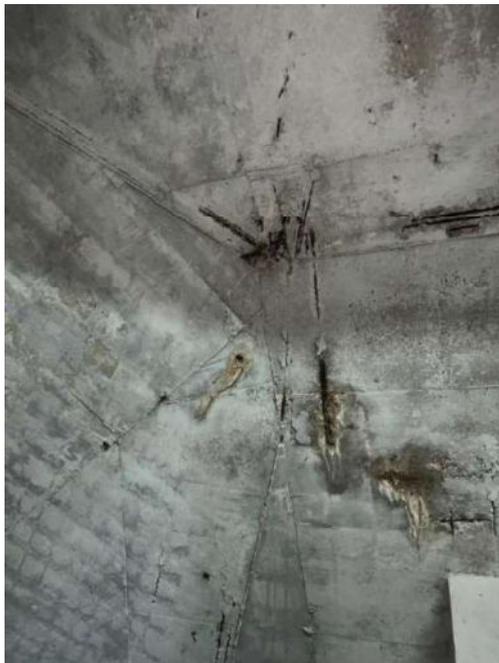
Figura 33: Deslocamento do concreto de cobertura da laje 281, exposição e corrosão de armaduras

Causa provável: Figuras 32 a 34 – Carbonatação do concreto / Corrosão e expansão das armaduras/ Recorrente percolação de água e penetração de umidade.

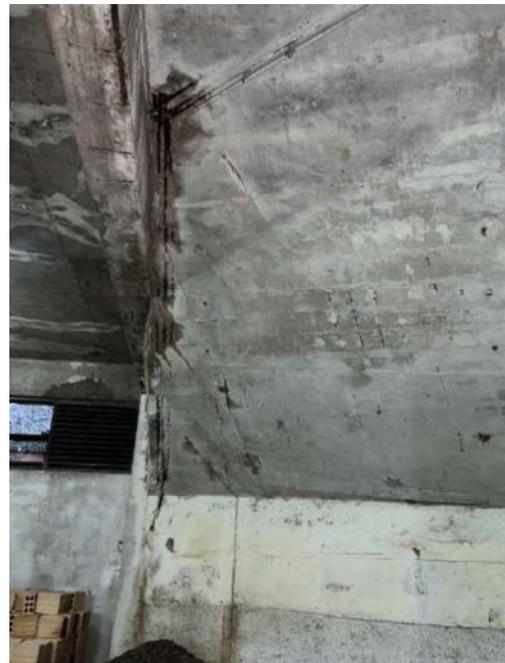
Figura 32: Deslocamento do concreto de cobertura da viga 224 e da laje 281, exposição e corrosão de armaduras

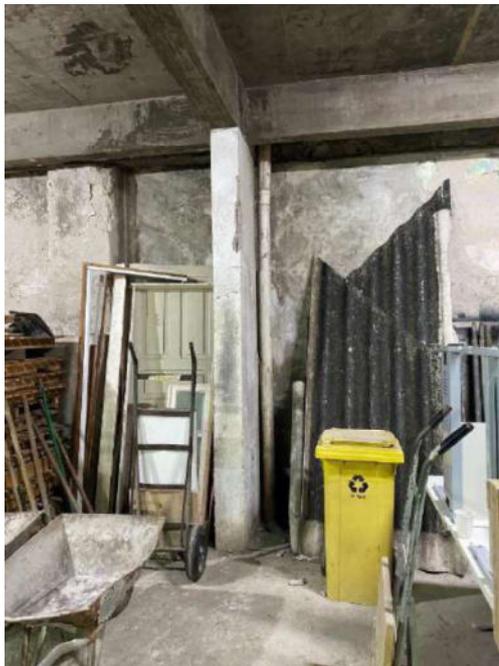
Figura 39: Visão geral - Deslocamento do concreto de cobertura, exposição e corrosão de armadura no pilar 67

Causa provável: Figuras 37 a 39 – Carbonatação do concreto / Corrosão e expansão das armaduras/ Recorrente percolação de água e penetração de umidade.

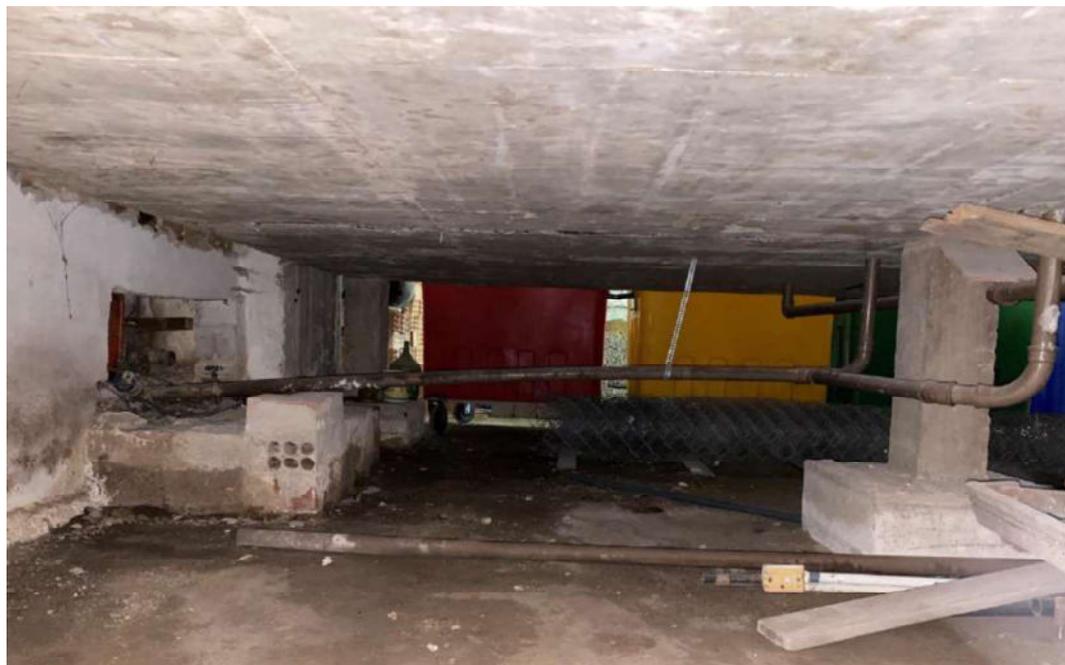
Figura 44: Deslocamento do concreto de cobertura da laje, exposição e corrosão de armaduras

Causa provável: Figuras 42 a 44 – Carbonatação do concreto / Corrosão e expansão das armaduras/ Recorrente percolação de água e penetração de umidade.

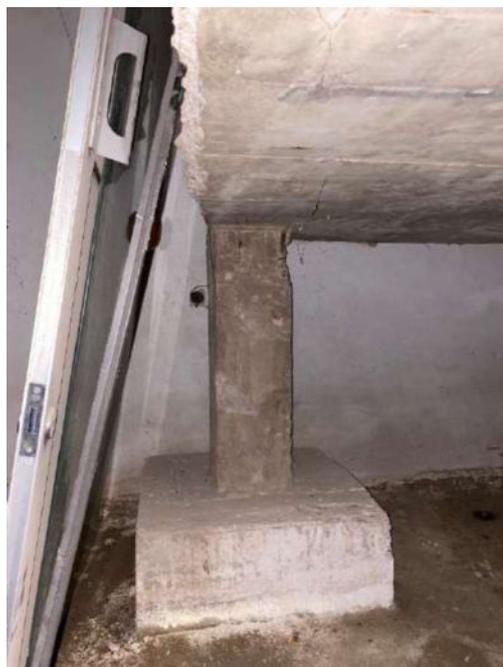
Figura 43: Visão geral - Deslocamento do concreto de cobertura do pilar, exposição e corrosão da armadura

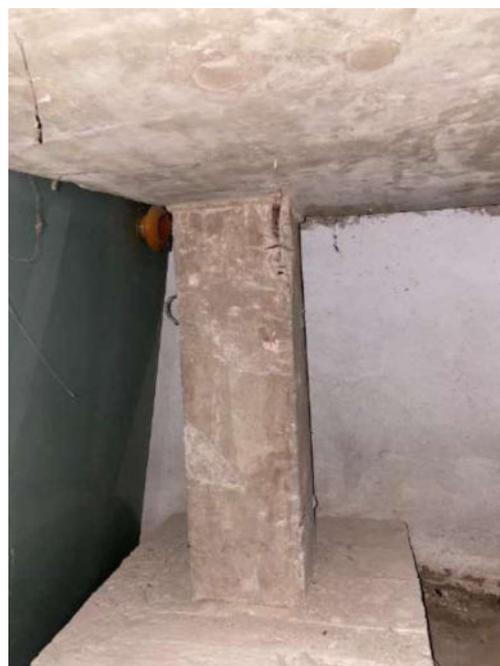
Figura 42: Detalhe - Deslocamento do concreto de cobertura do pilar, exposição e corrosão da armadura

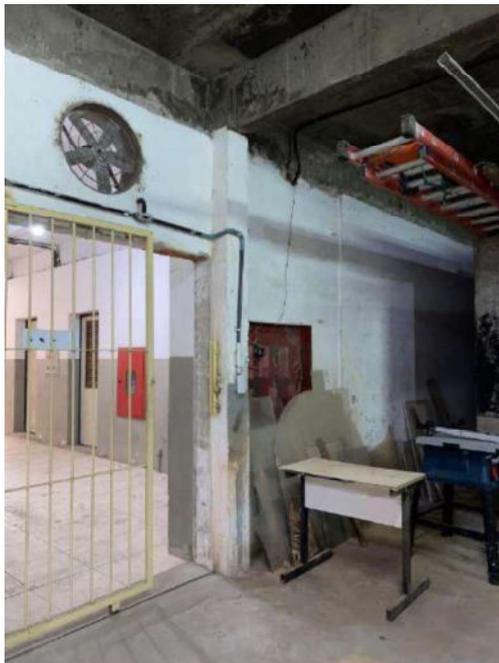
Figura 48: Visão geral - Presença de fissuras no pilar 63

Causa provável: Figuras 45 e 48 – Carbonatação do concreto / Corrosão e expansão das armaduras/ Recorrente percolação de água e penetração de umidade.

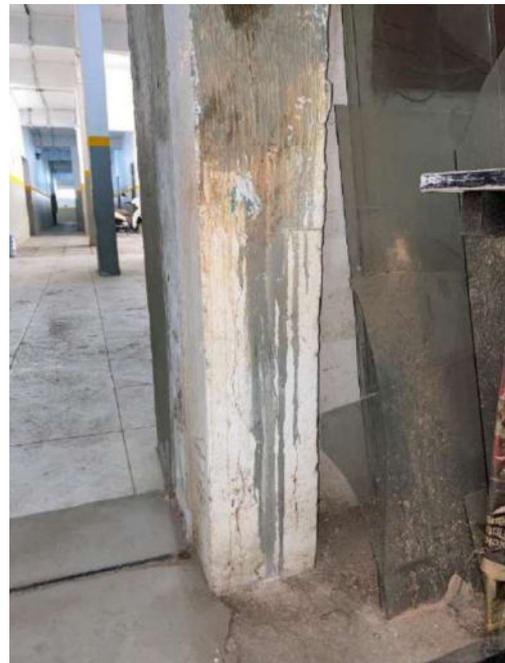
Figura 47: Detalhe - Presença de fissuras no pilar 63

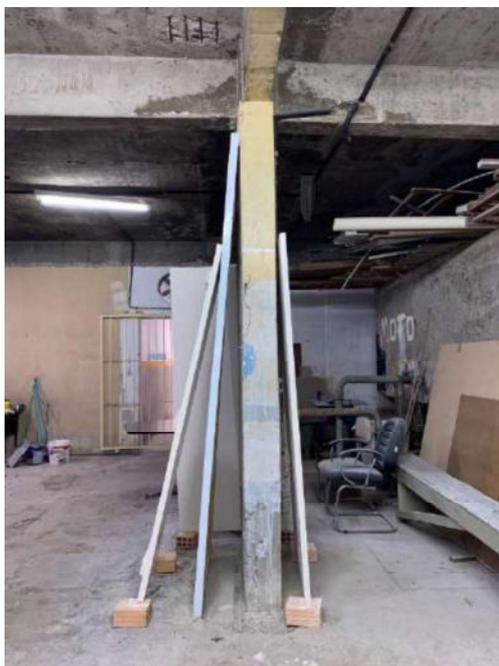
Figura 46: Visão geral - Desplacimento do concreto de cobertura, exposição e corrosão de armaduras na laje e pilar 68

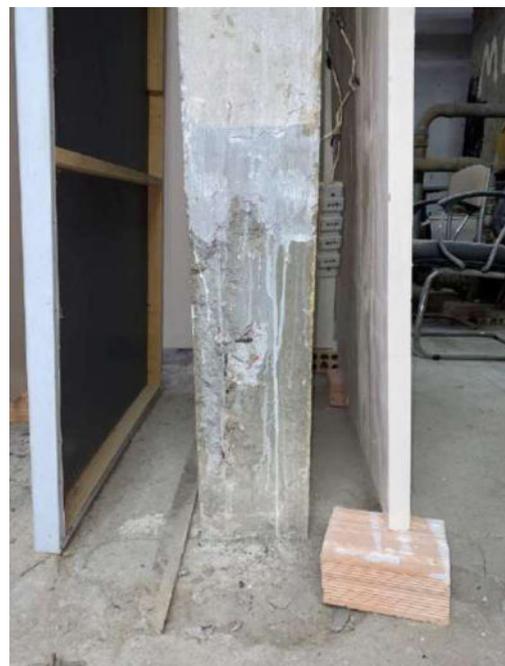
Figura 45: Detalhe - Desplacimento do concreto de cobertura, exposição e corrosão de armaduras no pilar 68

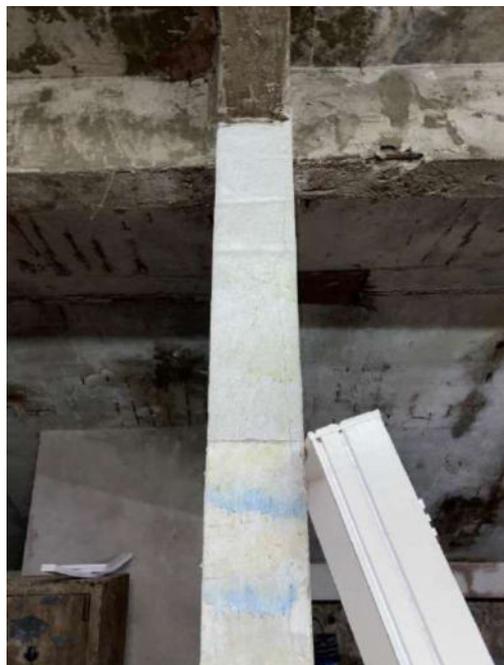
Figura 51: Presença de fissura no pilar 85, deslocamento do concreto de cobrimento da viga e lajes, exposição e corrosão de armaduras

Causa provável: Figuras 49 a 52 – Carbonatação do concreto / Corrosão e expansão das armaduras/ Recorrente percolação de água e penetração de umidade.

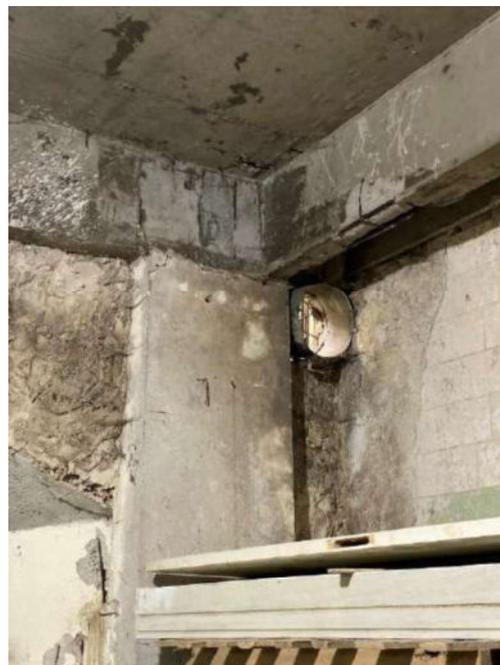
Figura 52: Deslocamento do concreto de cobrimento das vigas 224 e 234, exposição e corrosão de armaduras

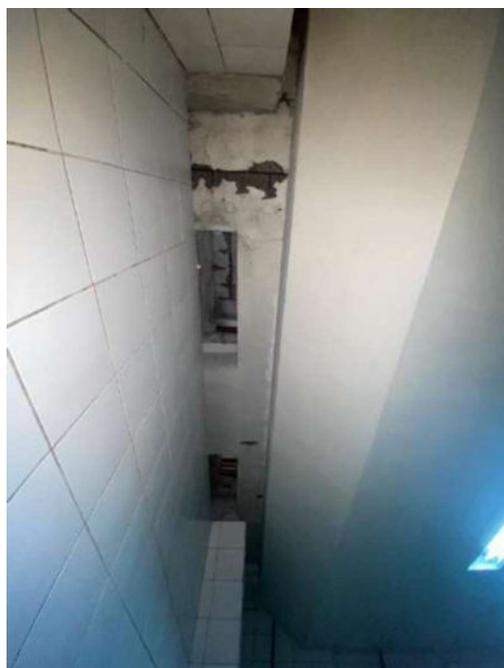
Figura 50: Deslocamento do concreto de cobrimento da laje 242, exposição e corrosão de armaduras

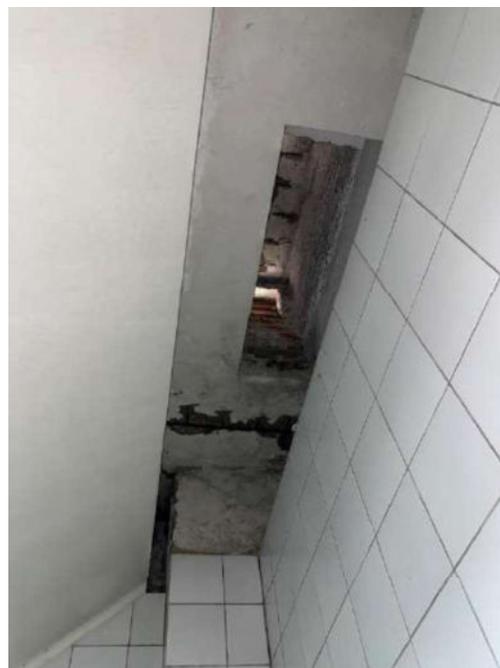
Figura 49: Deslocamento do concreto de cobrimento da laje 242, exposição e corrosão de armaduras

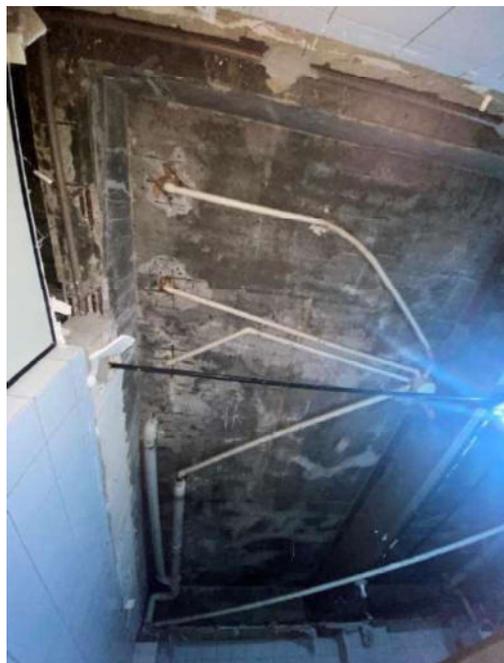
Figura 55: Visão geral - Deslocamento do concreto de cobertura, exposição e corrosão das armaduras na laje 259

Causa provável: Figuras 53 a 56 – Carbonatação do concreto / Corrosão e expansão das armaduras/ Recorrente percolação de água e penetração de umidade.

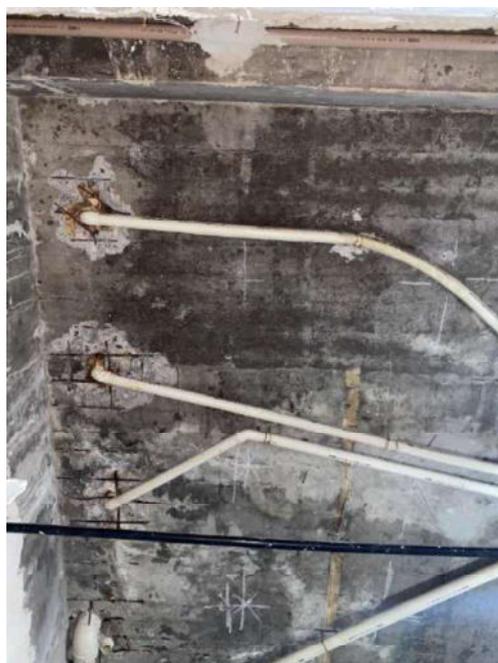
Figura 56: Detalhe - Deslocamento do concreto de cobertura, exposição e corrosão das armaduras na laje 259

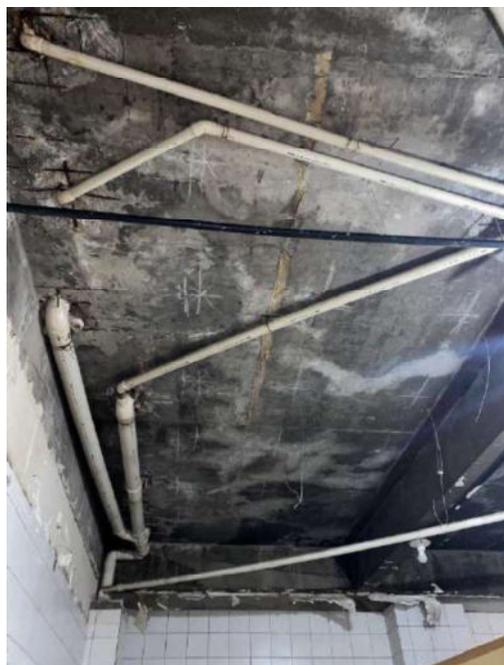
Figura 53: Deslocamento do concreto de cobertura, exposição e corrosão das armaduras na laje 259

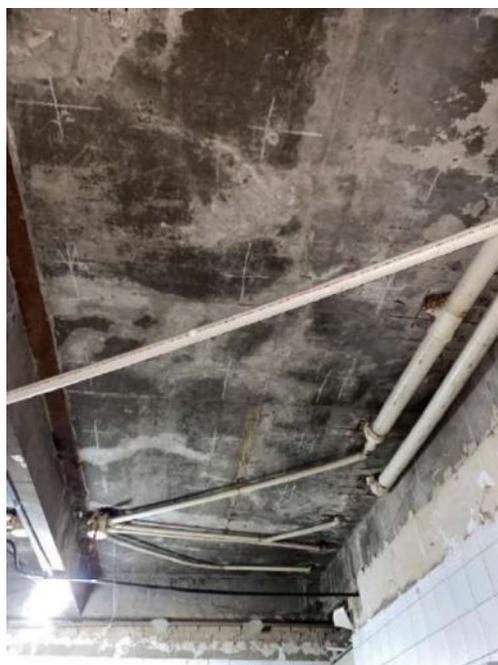
Figura 54: Deslocamento do concreto de cobertura, exposição e corrosão das armaduras na laje 259

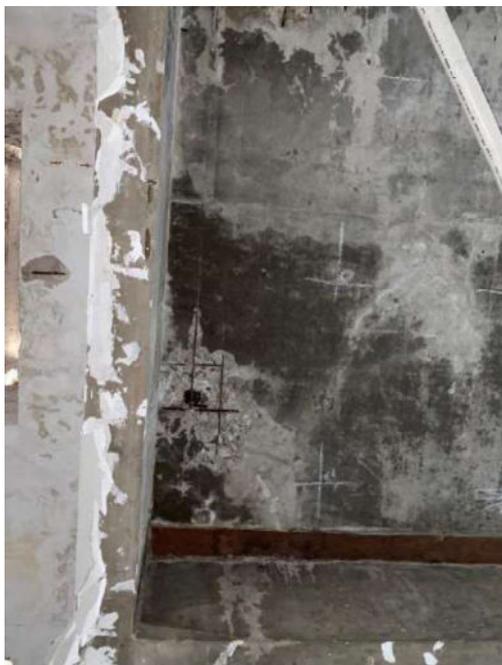
Figura 60: Desplacimento do concreto de cobertura, exposição e corrosão das armaduras na laje

Causa provável: Figuras 57 a 60 – Carbonatação do concreto / Corrosão e expansão das armaduras/ Recorrente percolação de água e penetração de umidade.

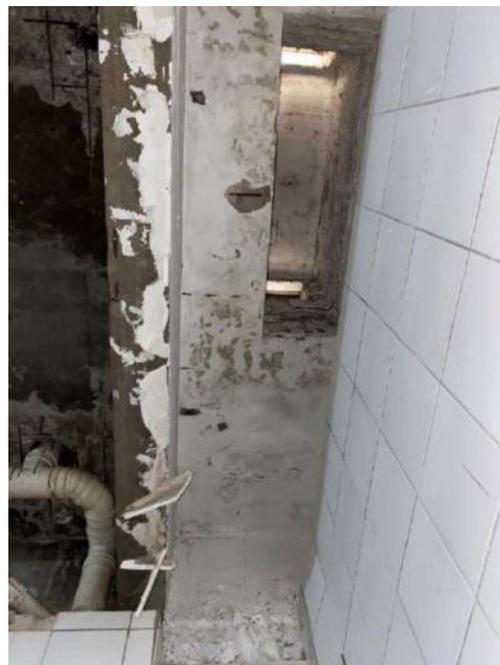
Figura 59: Desplacimento do concreto de cobertura, exposição e corrosão das armaduras nas lajes

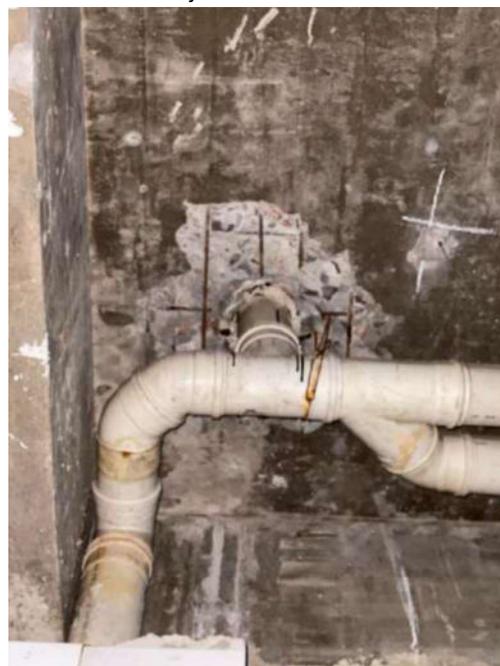
Figura 57: Detalhe - Desplacimento do concreto de cobertura, exposição e corrosão das armaduras nas lajes

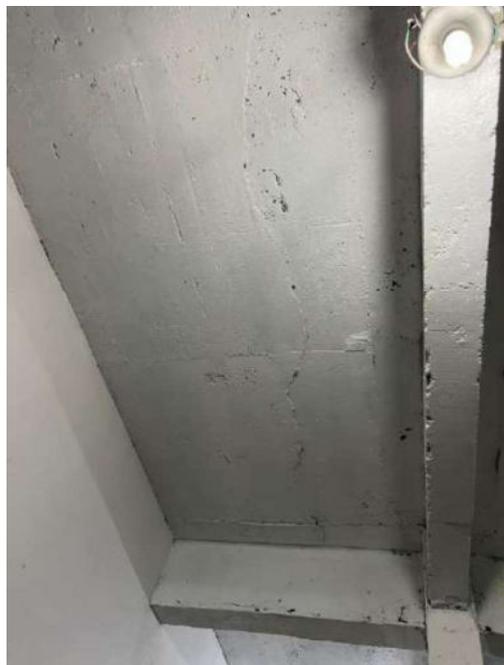
Figura 66: Deplacamento do concreto de cobrimento na laje 244 e fissura na viga 209

Causa provável: Figuras 65 a 67 – Carbonatação do concreto / Corrosão e expansão das armaduras

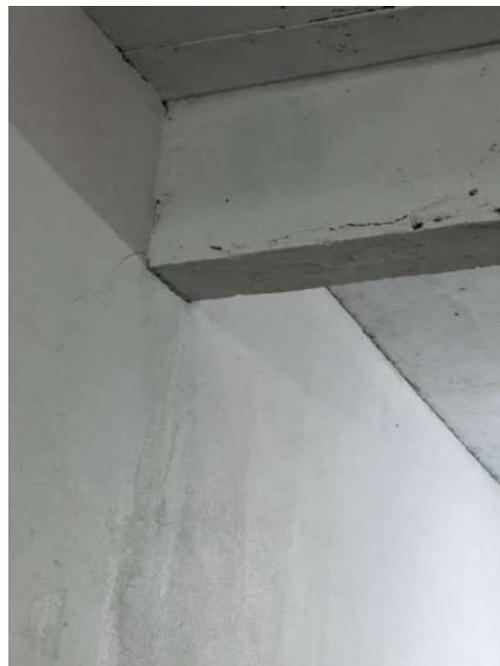
Figura 67: Detalhe - Fissura na viga 209

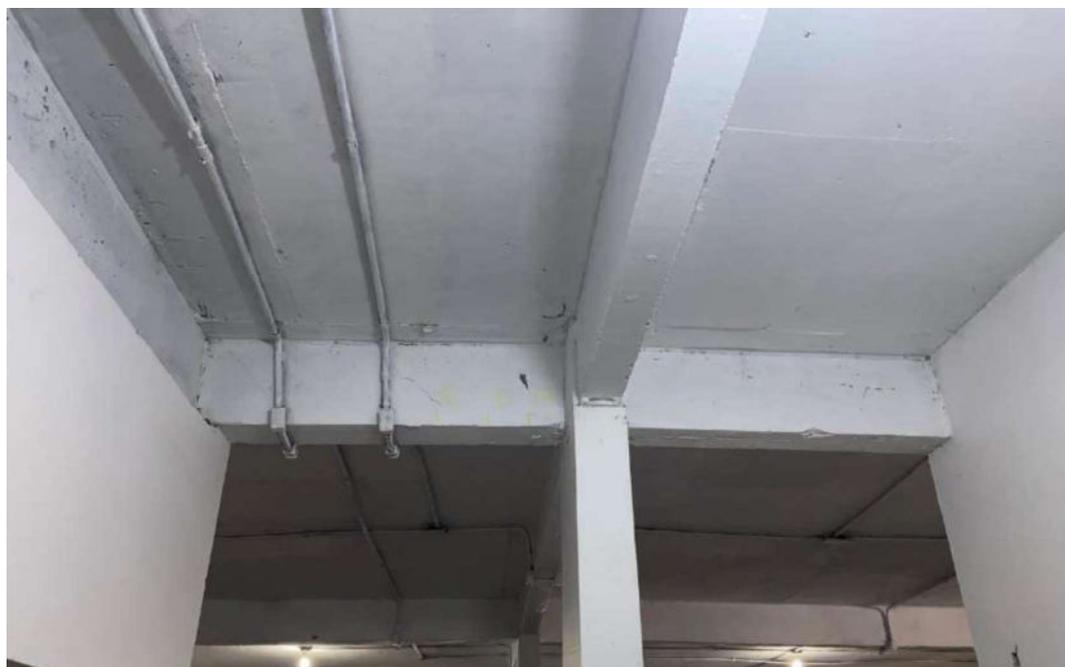
Figura 65: Fissuras inclinadas na viga 204 e armadura exposta e corroída do pavimento subsolo (garagem)

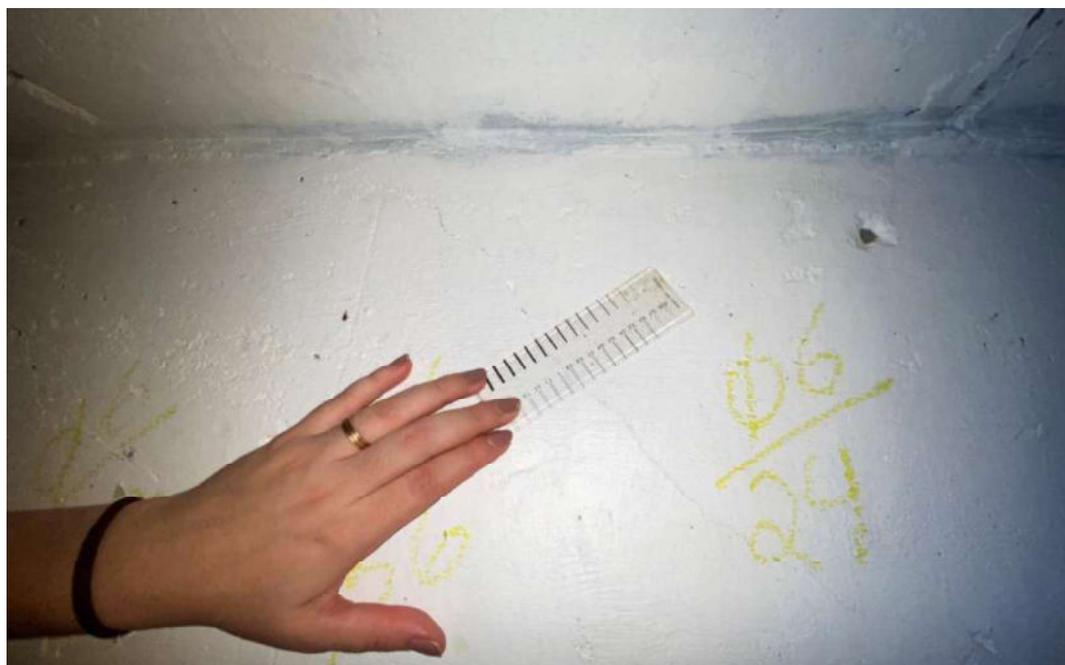
Figura 74: Detalhe - Fissura com abertura de 1 mm na viga 203

Causa provável: Figuras 72 a 74 – Carbonatação do concreto / Corrosão e expansão das armaduras

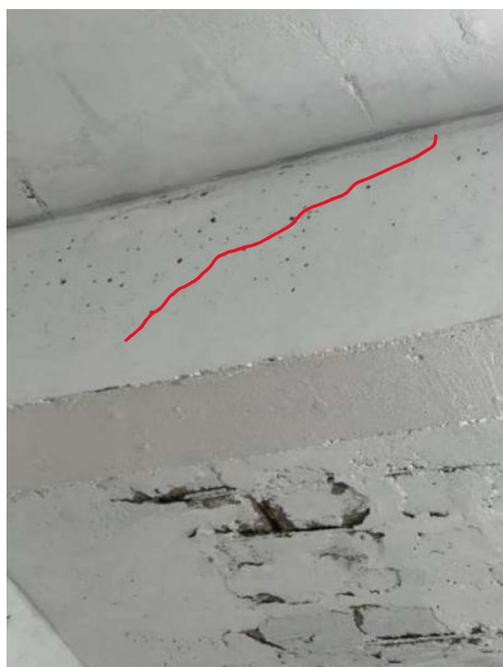
Figura 72: Detalhe: Fissura na viga 207 e armadura exposta na laje 234 do pavimento subsolo (garagem)

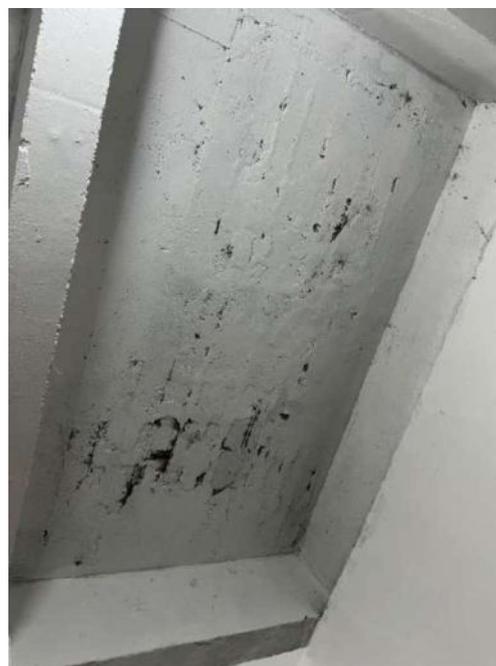
Figura 73: Armadura exposta e nicho de concretagem na laje 234 do pavimento subsolo (garagem)

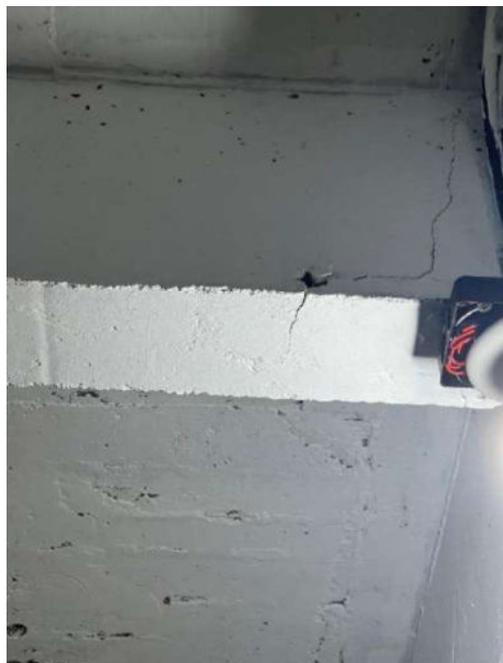
Figura 78: Fissura na viga 207 e nicho de concretagem na laje do pavimento subsolo (garagem)

Causa provável: Figuras 75 a 78 – Carbonatação do concreto / Corrosão e expansão das armaduras

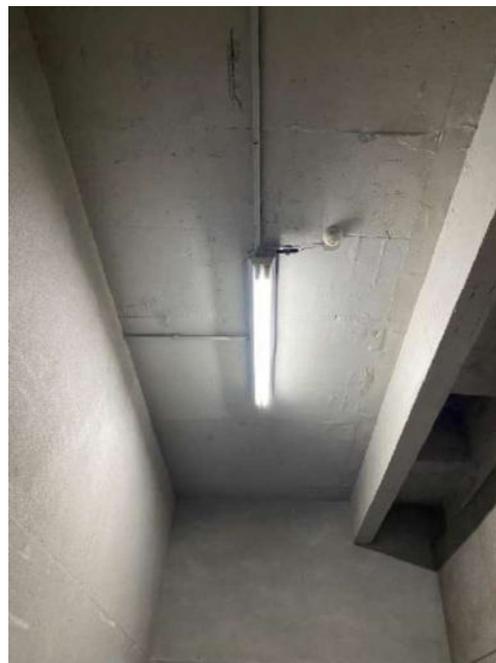
Figura 77: Armadura exposta e deslocamento na laje 209 do pavimento subsolo (garagem)

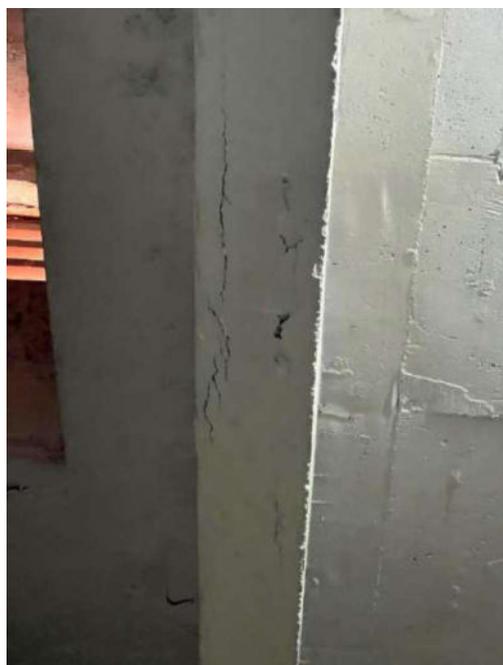
Figura 76: Fissuras e deslocamento do concreto de cobertura da viga 231 no pavimento subsolo (garagem)

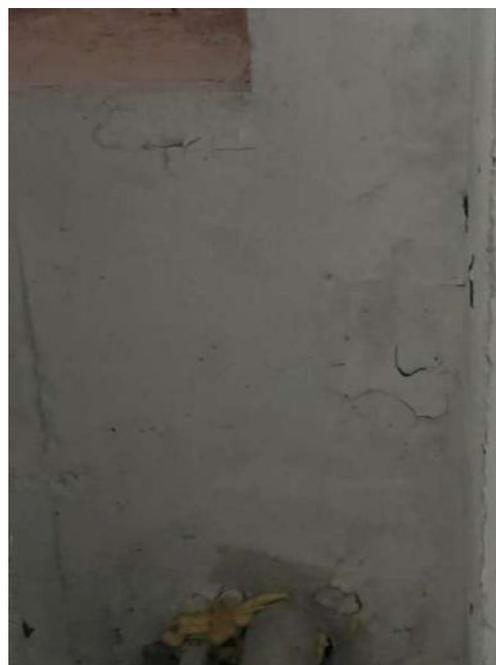
Figura 75: Deslocamento do concreto de cobertura na laje 209 do pavimento subsolo (garagem)

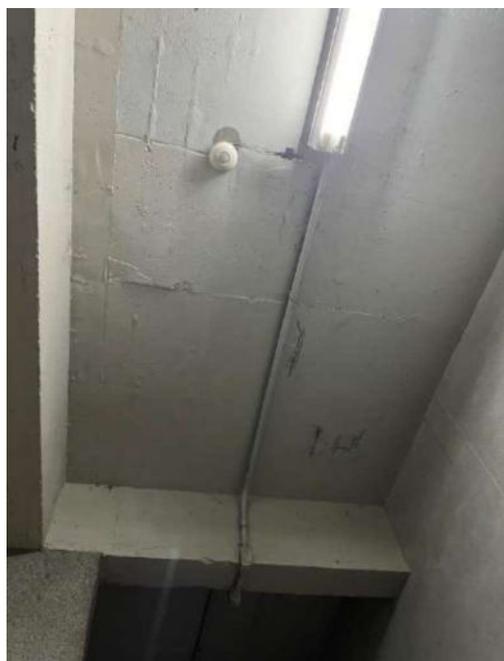
Figura 80: Visão geral - Armadura exposta e deslocamento na laje 216 do pavimento subsolo (garagem)

Causa provável: Figuras 79 e 80 – Deformação excessiva na viga baldrame

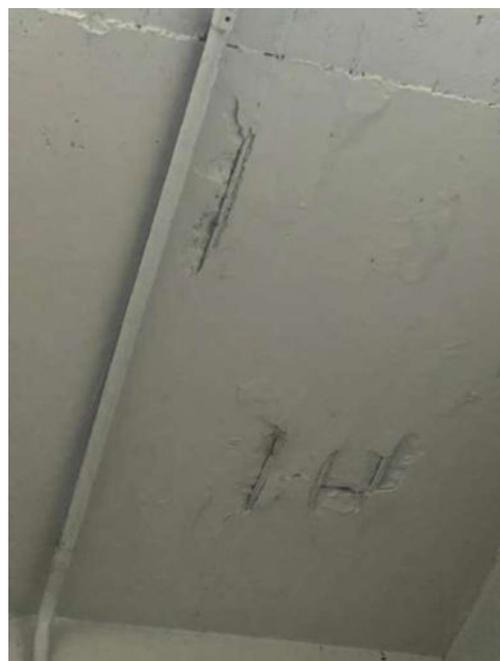
Figura 79: Detalhe - Armadura exposta e deslocamento na laje 216 do pavimento subsolo (garagem)

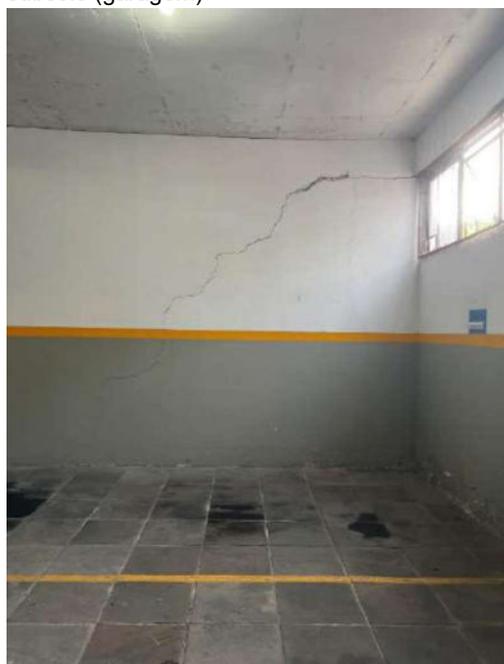
Figura 81: Visão geral - Fissura inclinada na alvenaria no pavimento subsolo (garagem)

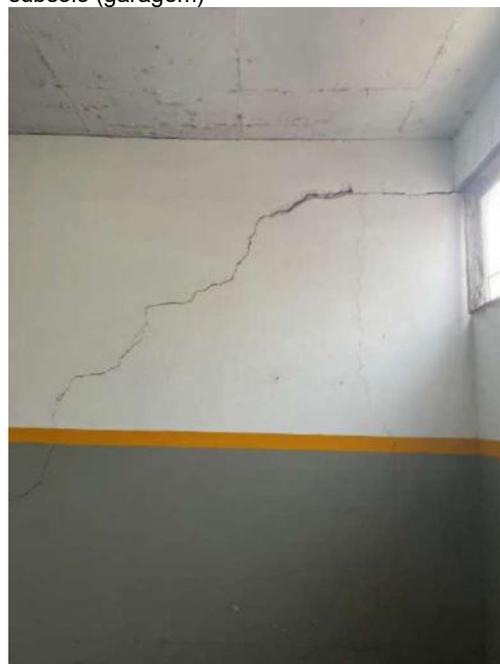
Figura 82: Detalhe - Fissura inclinada na alvenaria no pavimento subsolo (garagem)

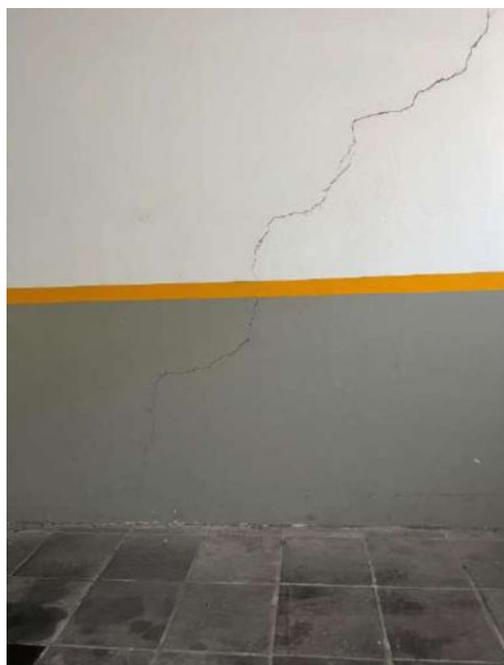
Figura 84: Detalhe – Fissura na alvenaria do pavimento subsolo (garagem)

Causa provável: Figuras 83 a 85 – Deformação excessiva na viga baldrame
