ELC
ENGENHARIA

REGISTRO FOTOGRÁFICO DE MANIFESTAÇÕES PATOLÓGICAS

Agência Central de Inteligência – ACI Prédio 1 do QCG/BM
CONTRATO Nº 070/DLP/2023

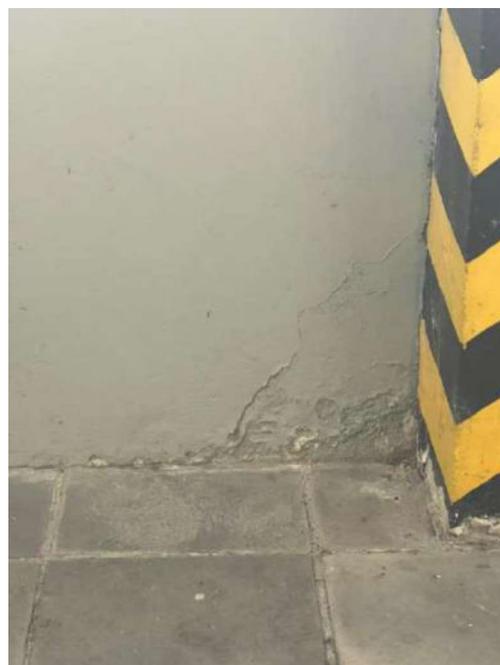
Figura 85: Fissura na alvenaria próxima ao pilar 03 no pavimento subsolo (garagem)

Causa provável: Figuras 83 a 85 – Deformação excessiva na viga baldrame

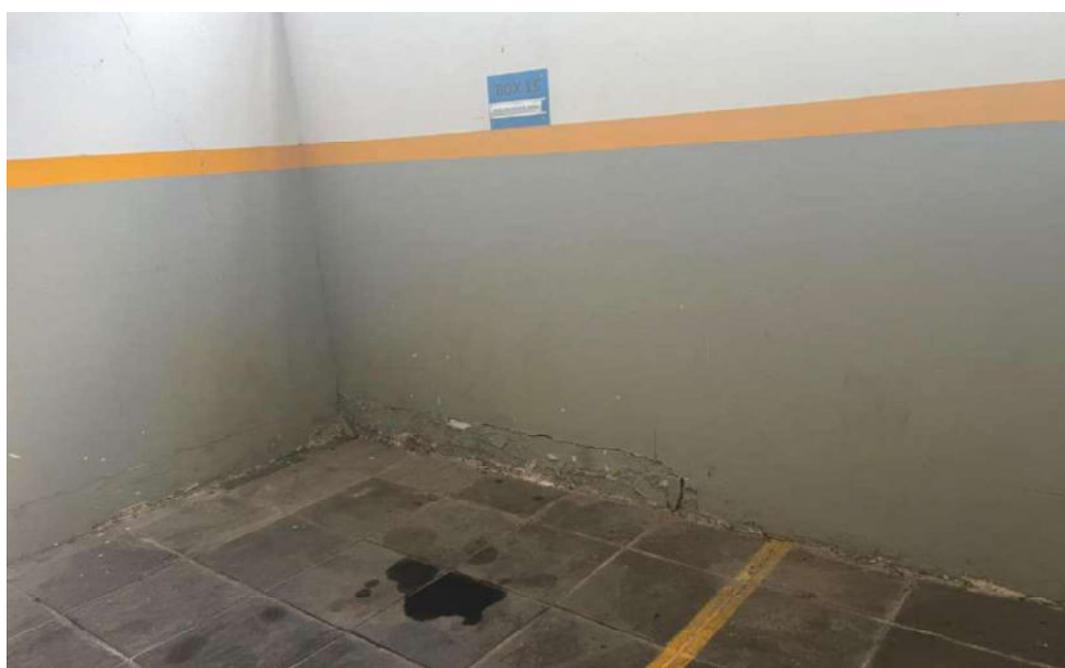
Figura 83: Fissura na viga baldrame no pavimento subsolo (garagem)

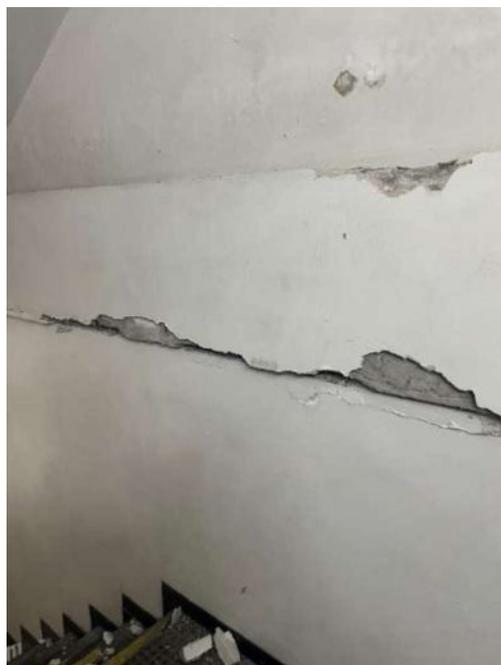
Figura 87: Detalhe - Corrosão de armadura e deslocamento do concreto de cobertura na viga 244 e abaixo dela

Causa provável: Figuras 86 a 88 – Carbonatação do concreto / Corrosão e expansão das armaduras

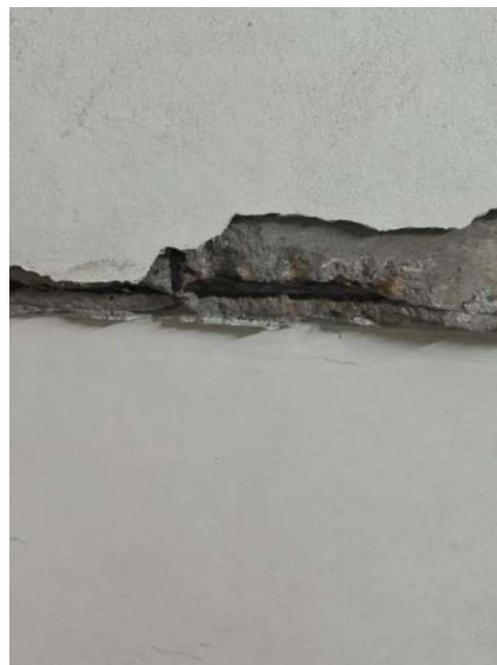
Figura 86: Detalhe - Corrosão de armadura na viga 244

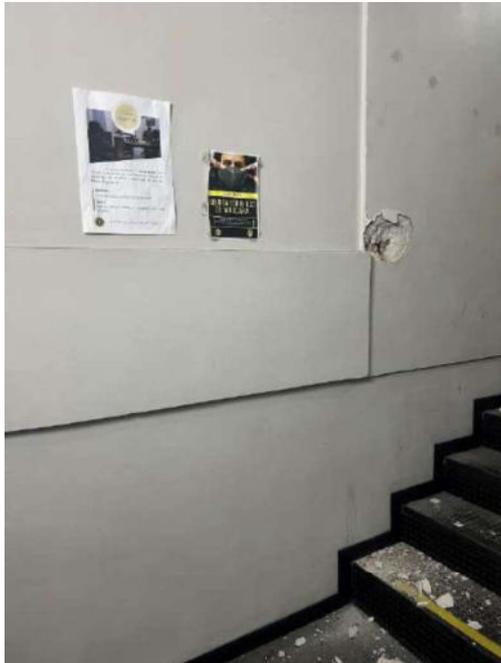
Figura 89: Corrosão da armadura no pilar 59 da escada do pavimento subsolo (garagem)

Causa provável: Figuras 89 e 91 – Carbonatação do concreto / Corrosão e expansão das armaduras

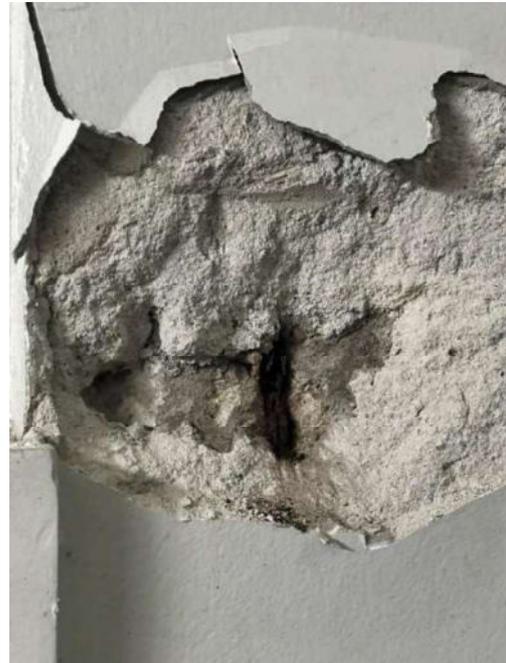
Figura 90: Detalhe - Corrosão da armadura no pilar 59 da escada do pavimento subsolo (garagem)

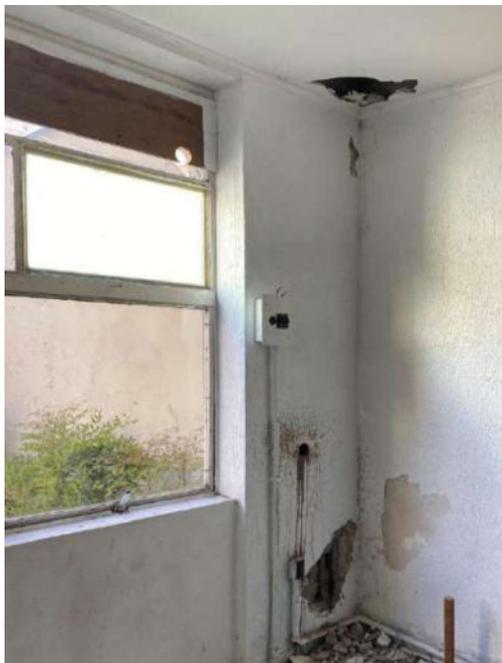
Figura 92: Visão geral - Corrosão da armadura no pilar 82 da fachada principal pavimento térreo

Causa provável: Figuras 92 a 94 – Carbonatação do concreto / Corrosão e expansão das armaduras

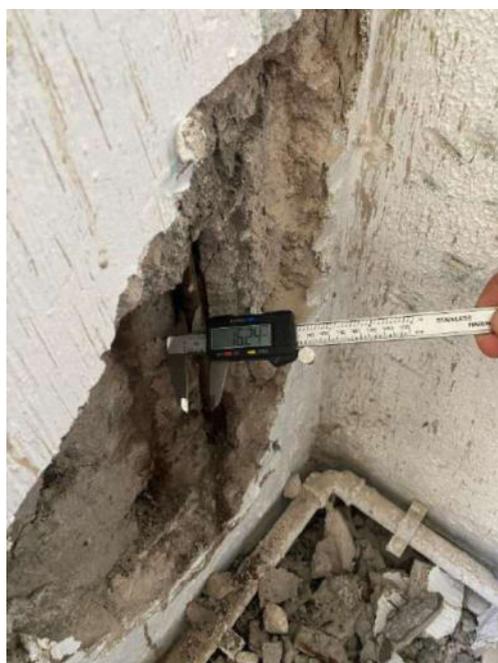
Figura 93: Detalhe - Corrosão e perda de seção da armadura do pilar 82

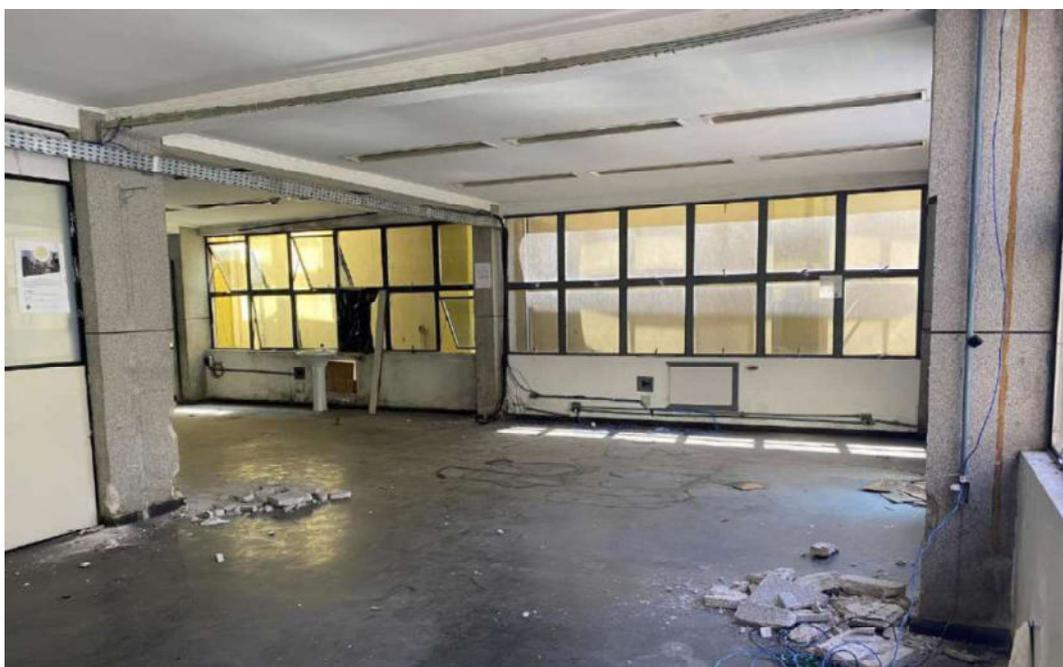
Figura 91: Visão geral - Revestimento de pilar removido para inspeção e constatação de corrosão de armadura nos pilares 31 e 22

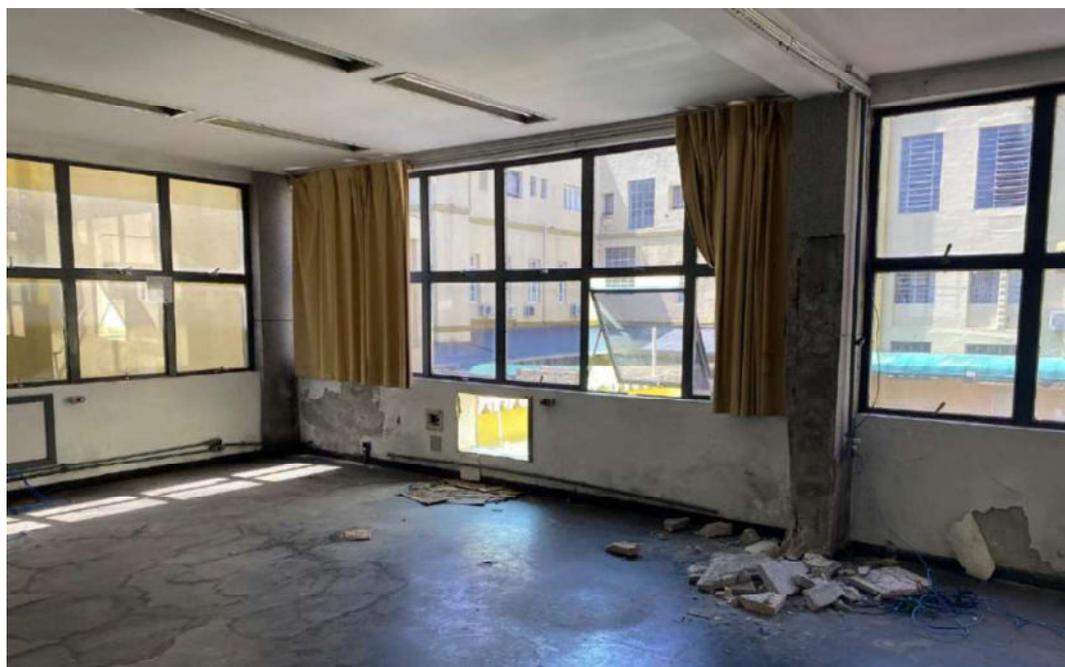
Figura 96: Visão geral - Corrosão de armaduras nos pilares da fachada no pavimento térreo

Causa provável: Figuras 95 a 97 – Carbonatação do concreto / Corrosão e expansão das armaduras

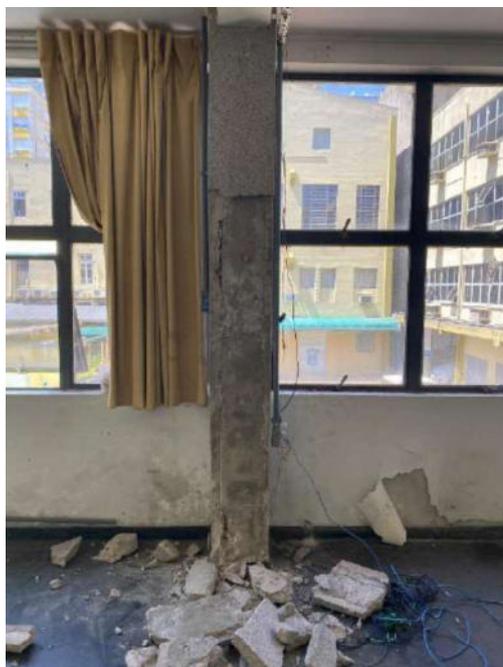
Figura 95: Detalhe - Corrosão de armadura no pilar da fachada pavimento térreo

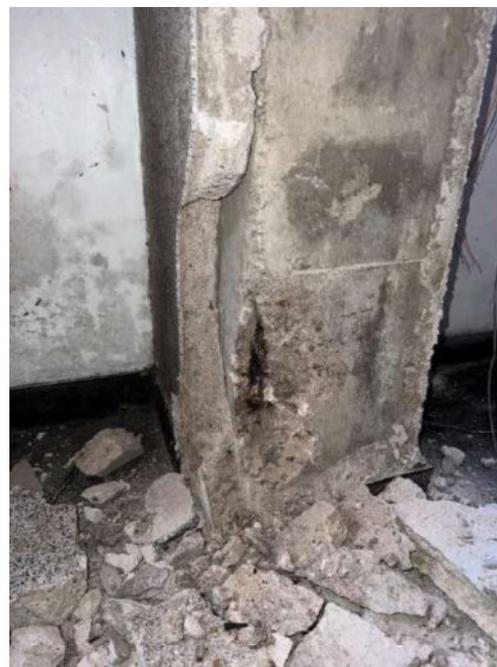
Figura 94: Detalhe - Corrosão do pilar da fachada no pavimento térreo

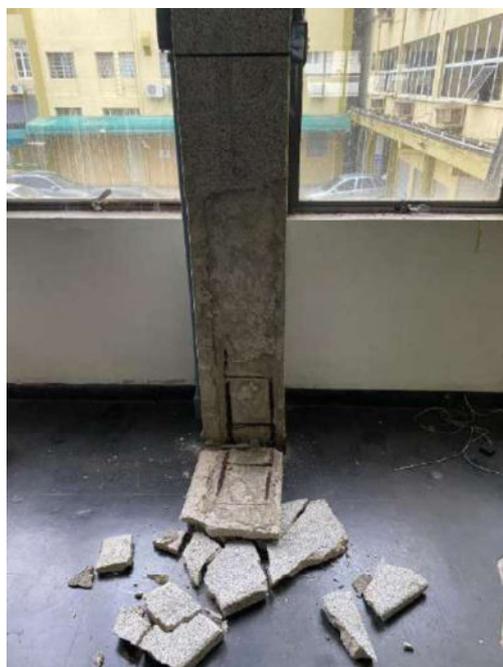
Figura 98: Visão geral - Corrosão de armadura do pilar na fachada pavimento térreo

Causa provável: Figuras 97 e 98 – Carbonatação do concreto / Corrosão e expansão das armaduras

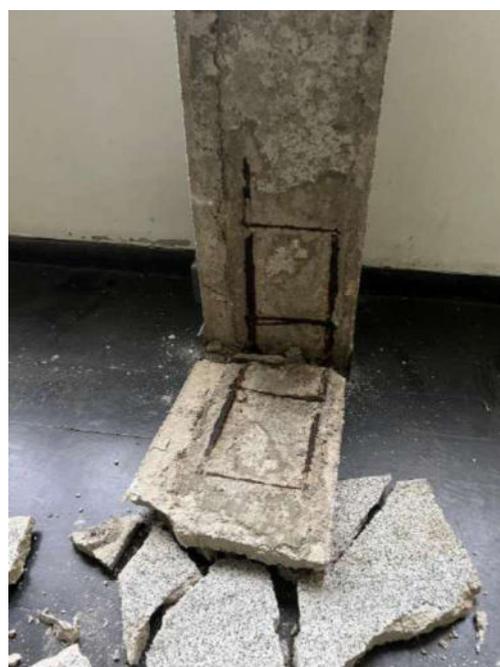
Figura 97: Detalhe - Corrosão de armadura do pilar na fachada pavimento térreo

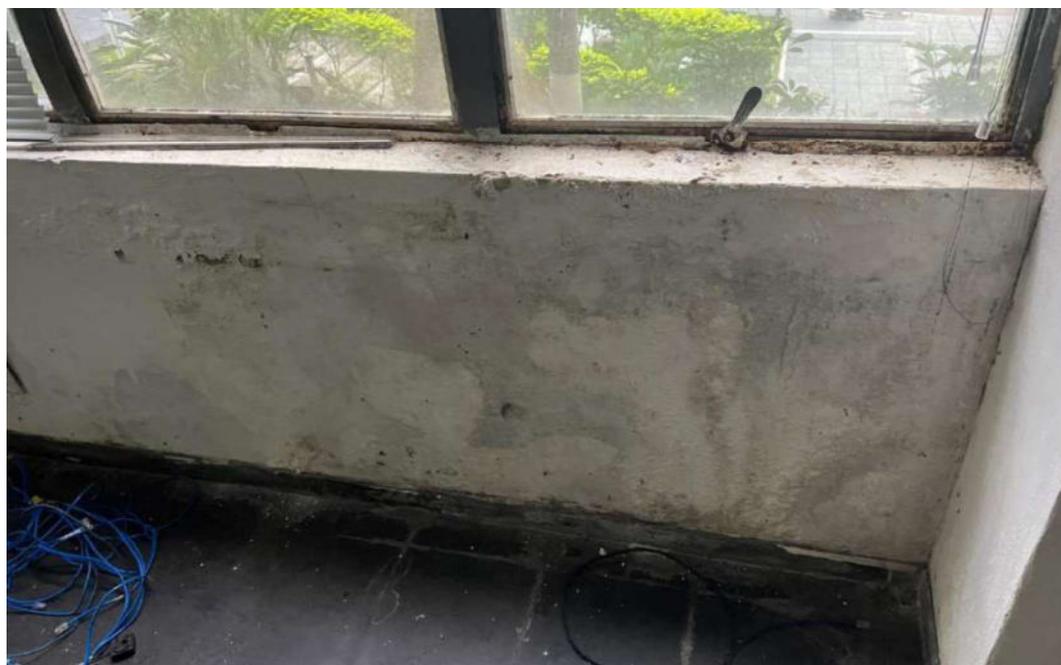
Figura 104: Deslocamento da pintura e presença de umidade na viga 230

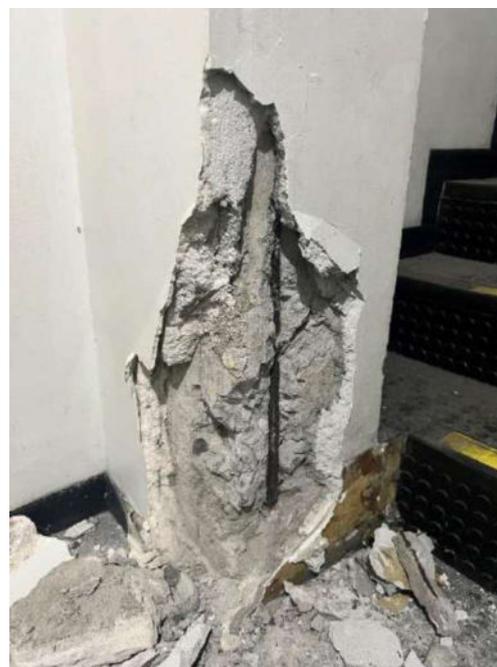
Figura 103: Detalhe - Corrosão de armadura no pilar 56 da escada

Causa provável: Figuras 102 a 103 – Carbonatação do concreto / Corrosão e expansão das armaduras

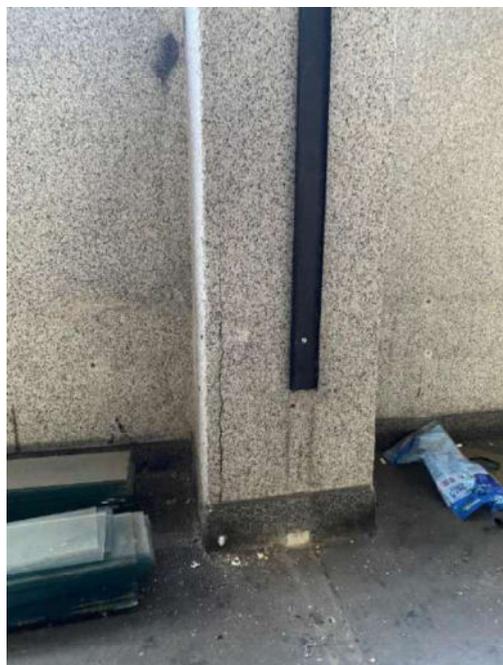
Figura 106: Detalhe – Deslocamento do concreto de cobertura no pilar 31

Causa provável: Figuras 105 a 108 – Carbonatação do concreto / Corrosão e expansão das armaduras

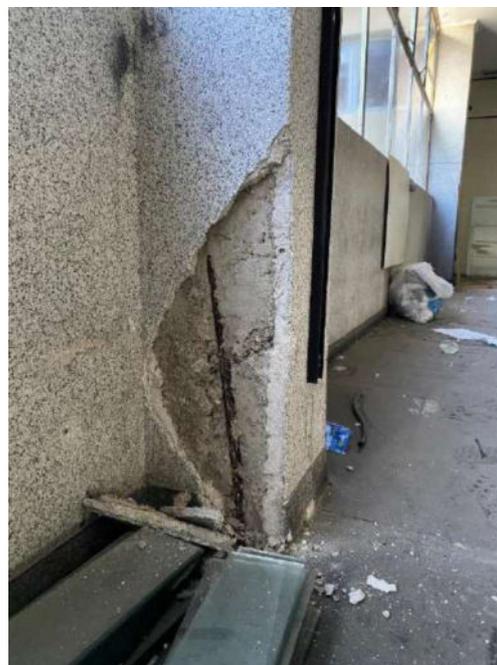
Figura 105: Corrosão de armadura no pilar 31

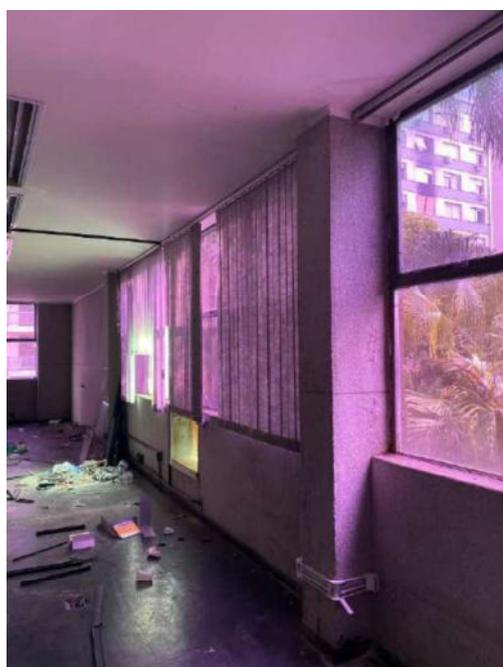
Figura 108: Visão geral - Presença de umidade e deslocamento no forro de gesso na laje 449

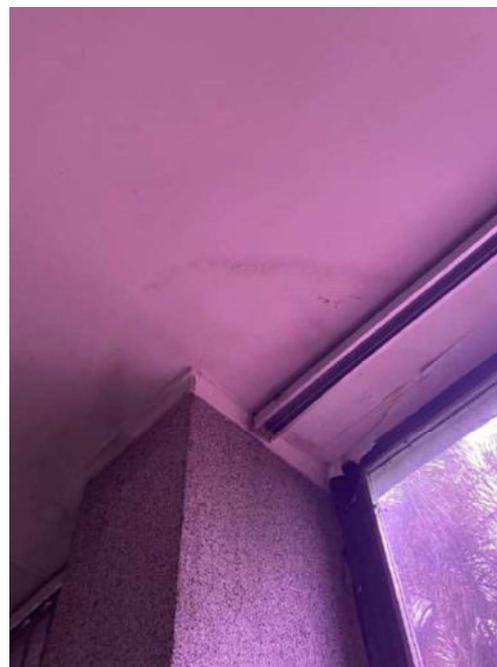
Figura 107: Detalhe - Presença de umidade e deslocamento no forro de gesso na laje 449

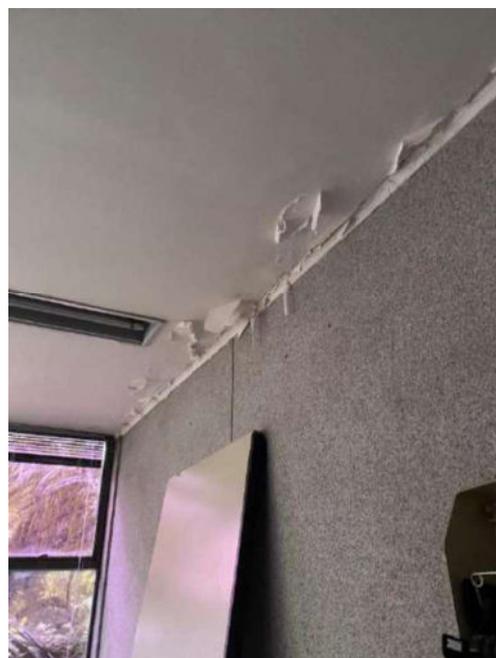
Figura 109: Detalhe - Presença de umidade e deslocamento no forro de gesso na laje 445

Causa provável: Figuras 109 a 111 – Umidade/ Infiltração.

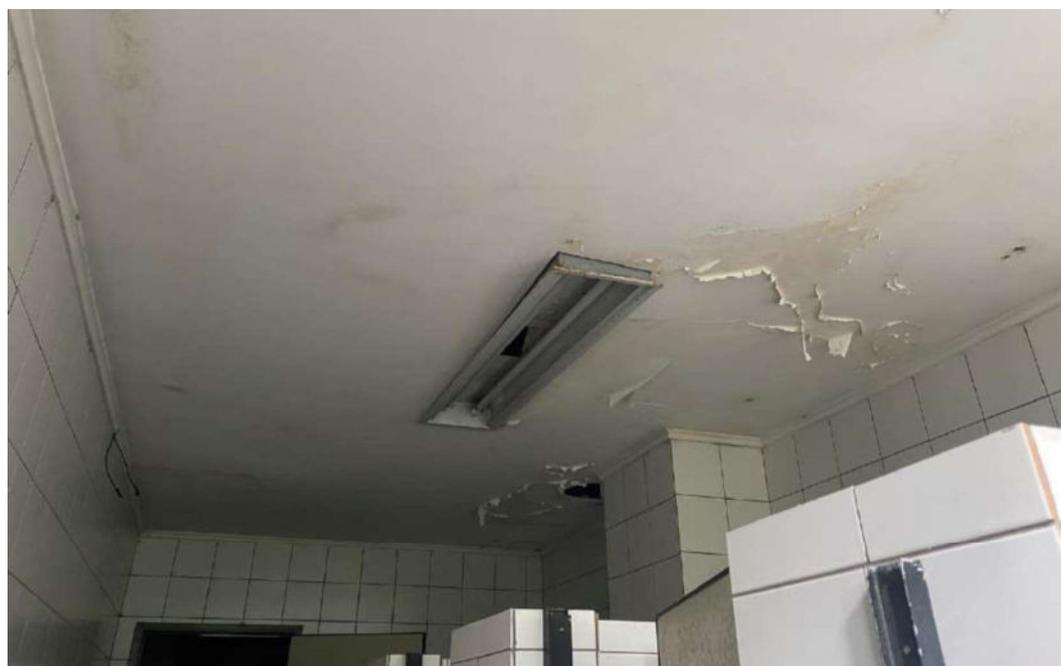
Figura 111: Presença de umidade e deslocamento no forro de gesso na laje 441

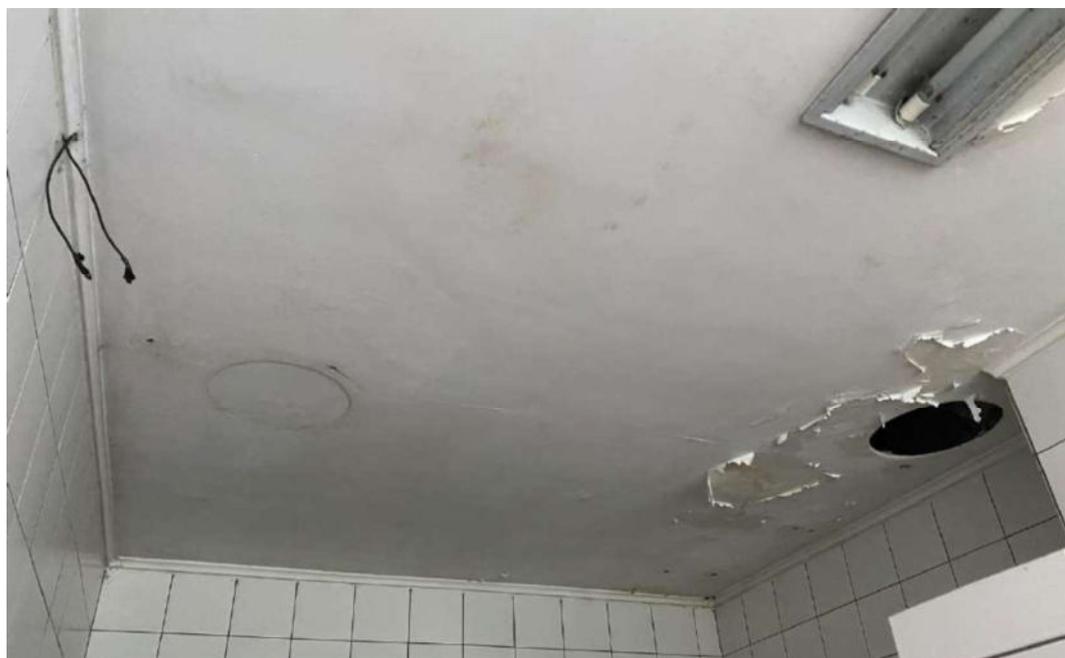
Figura 114: Presença de umidade e deslocamento no forro de gesso na laje 341

Causa provável: Figuras 112 a 114 – Umidade/ Infiltração, recorrente percolação de água e penetração de umidade / Carbonatação do concreto / Corrosão e expansão das armaduras.

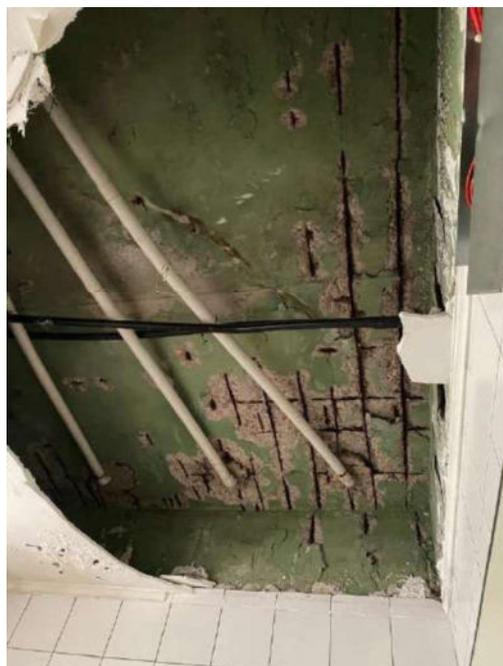
Figura 112: Deslocamento do concreto de cobertura, exposição e corrosão de armadura na laje 439

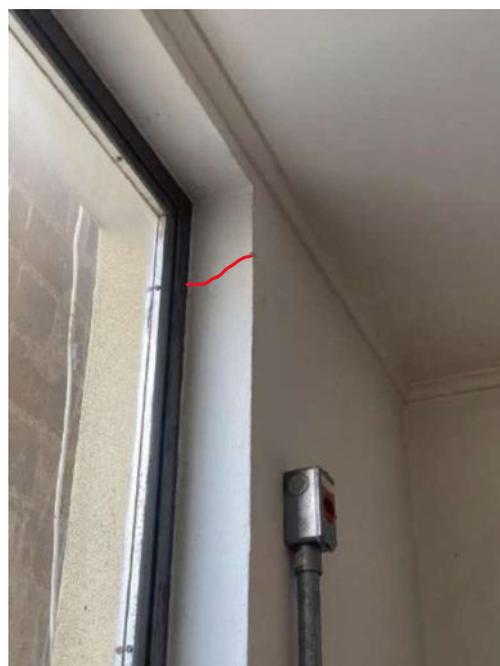
Figura 113: Presença de fissura na alvenaria

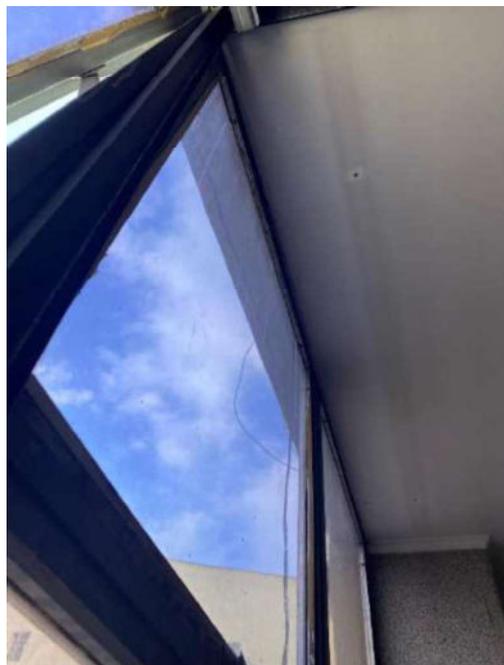
Figura 116: Presença de fissura na viga 439

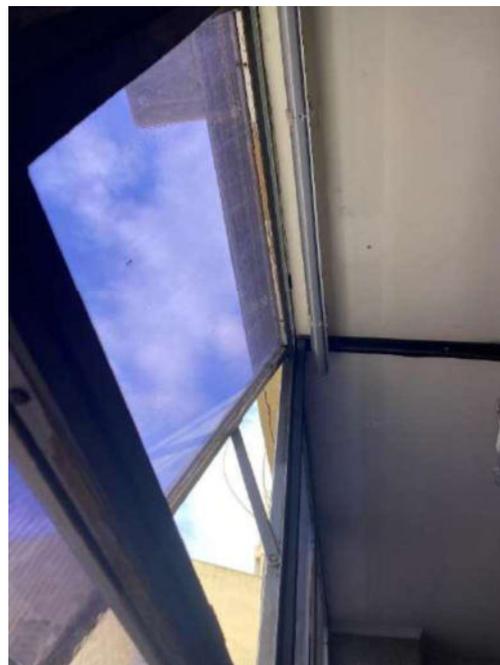
Figura 117: Presença de fissura na viga 439

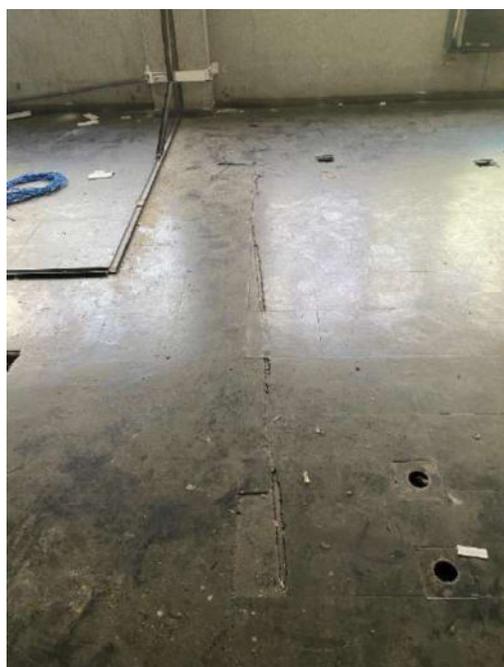
Figura 118: Presença de fissura na laje 336

Causa provável: Figuras 115 e 118 – Dilatação diferente na regularização das caixas de eletrodutos

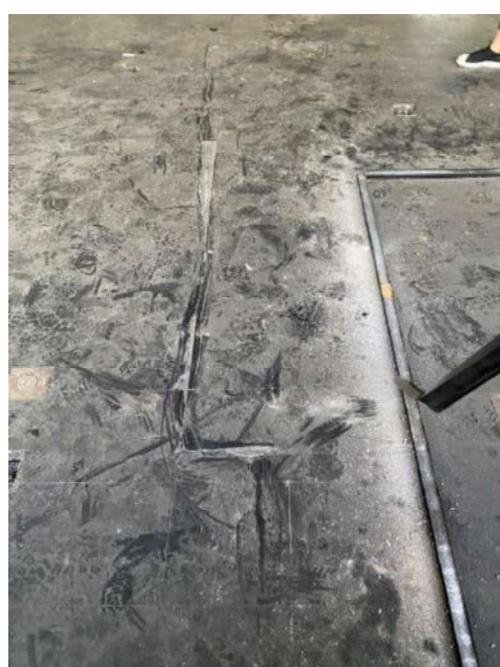
Figura 115: Presença de fissura na laje 336

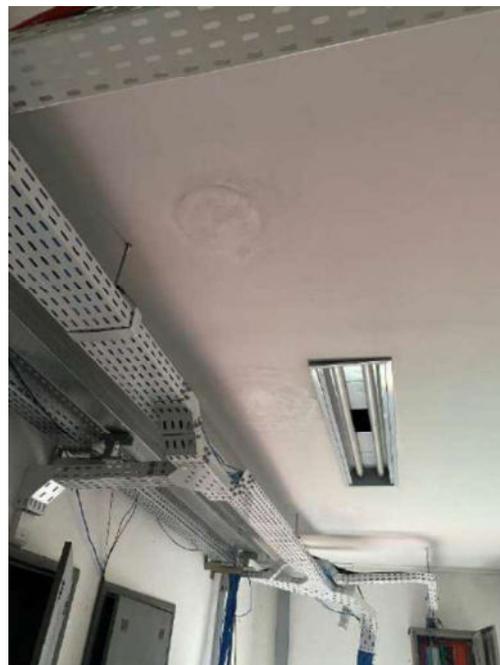
Figura 122: Presença de umidade no forro de gesso laje 429

Causa provável: Figuras 119 a 122 – Carbonatação do concreto / Corrosão e expansão das armaduras

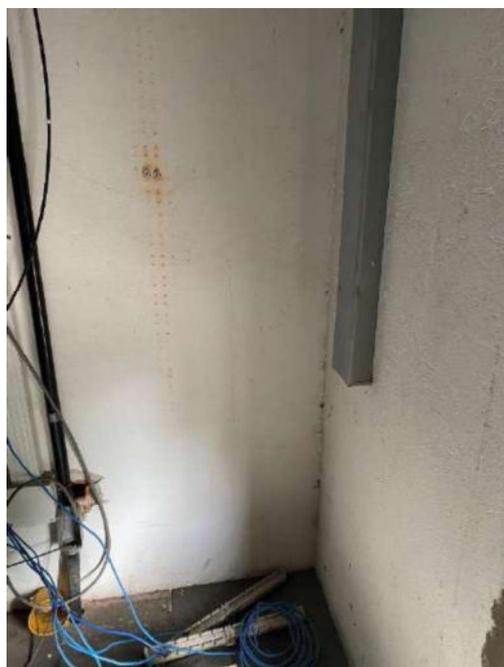
Figura 125: Detalhe - Presença de fissuras na alvenaria

Causa provável: Figuras 123 a 125 – Umidade/ Infiltração, recorrente percolação de água e penetração de umidade / Carbonatação do concreto / Corrosão e expansão das armaduras.

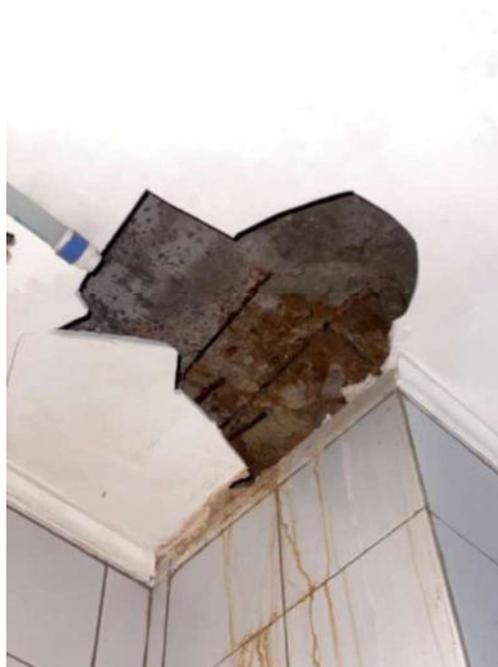
Figura 124: Exposição e corrosão das armaduras na laje 427

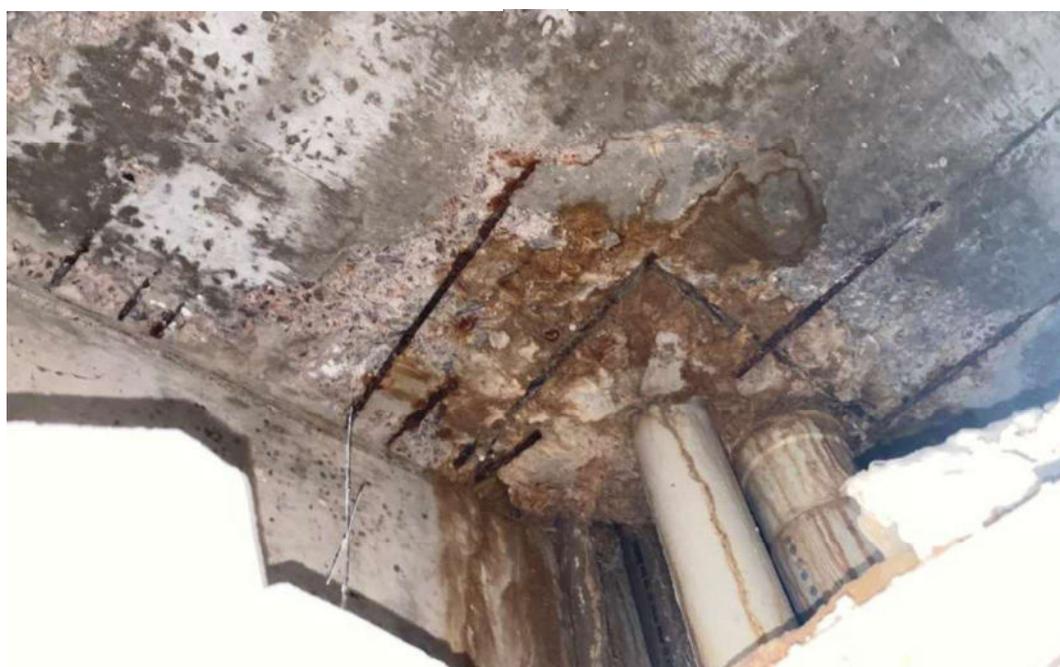
Figura 123: Exposição e corrosão de armaduras na laje 427

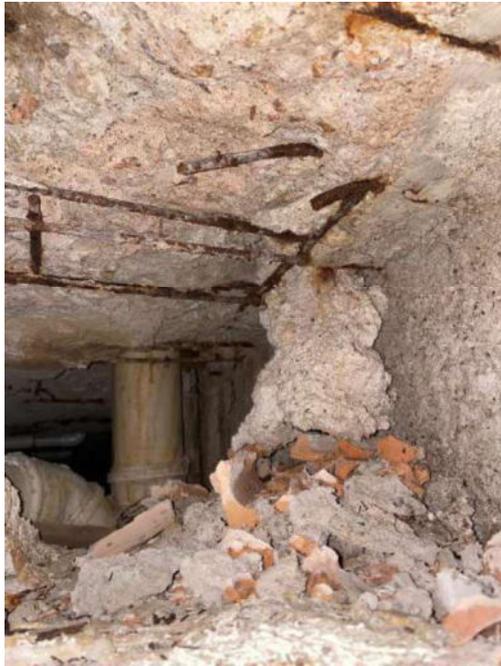
Figura 126: Exposição e corrosão de armaduras na laje 427

Causa provável: Figuras 126 – Umidade/ Infiltração, recorrente percolação de água e penetração de umidade / Carbonatação do concreto / Corrosão e expansão das armaduras.

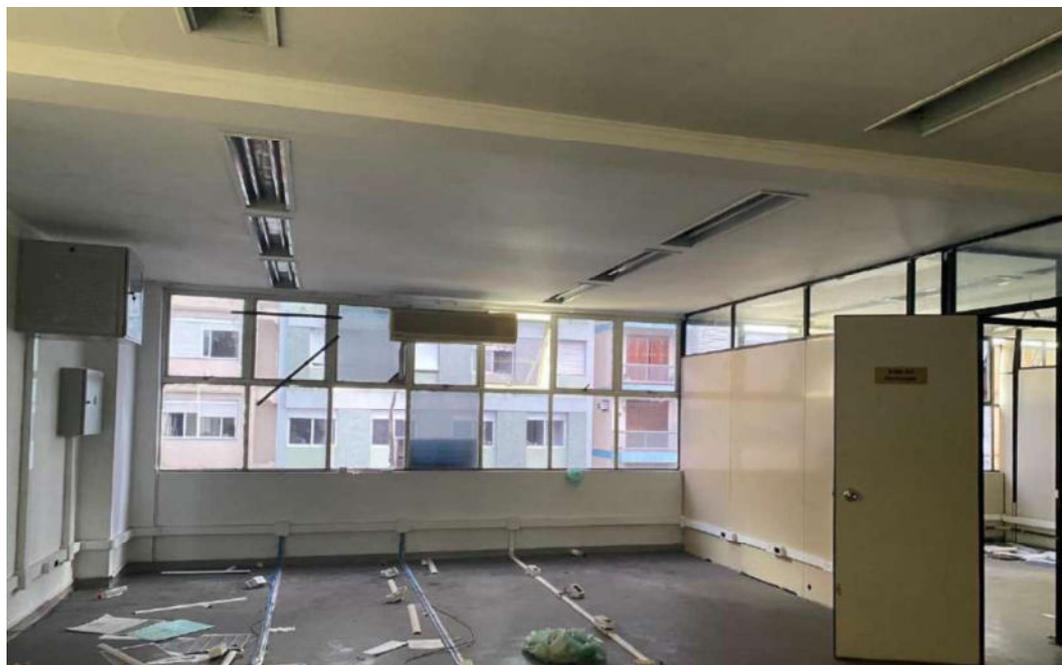
Figura 128: Visão geral - Presença de umidade no forro de gesso na laje 501

Causa provável: Figuras 127 e 128 – Umidade/ Infiltração

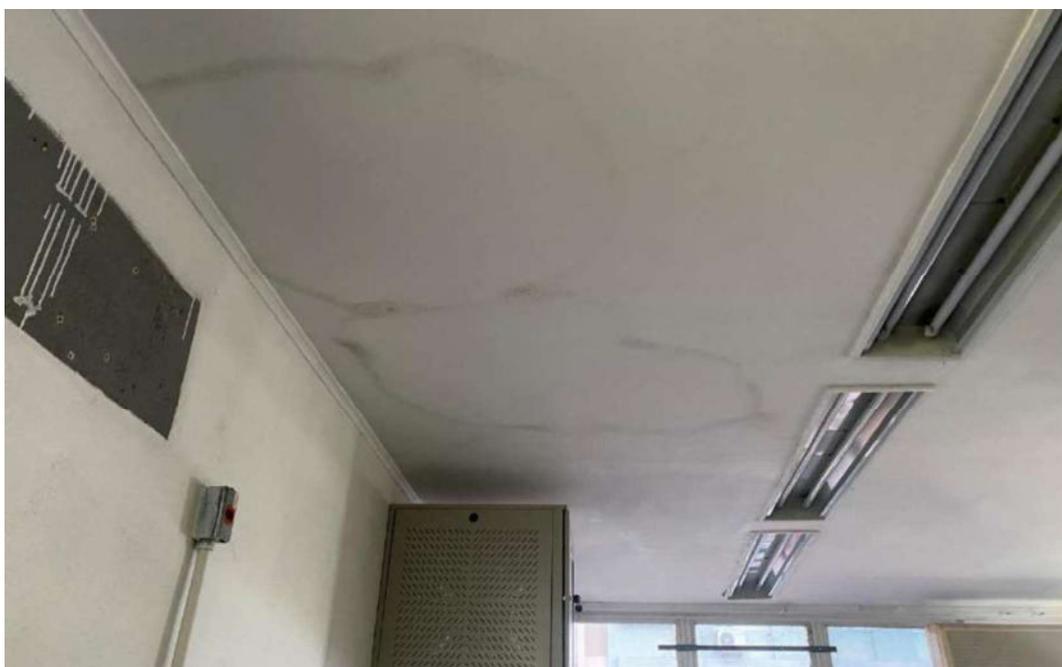
Figura 127: Detalhe - Presença de umidade no forro de gesso na laje 501

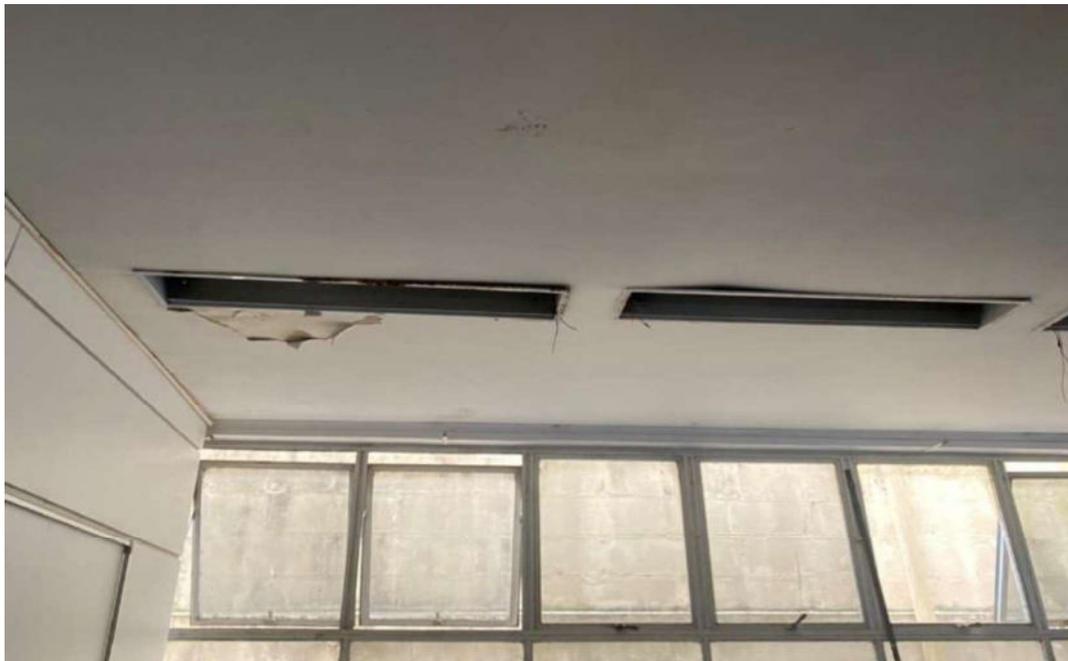
Figura 129: Presença de umidade e deslocamento do forro de gesso na laje 552

Causa provável: Figuras 129 e 130 – Umidade/ Infiltração.

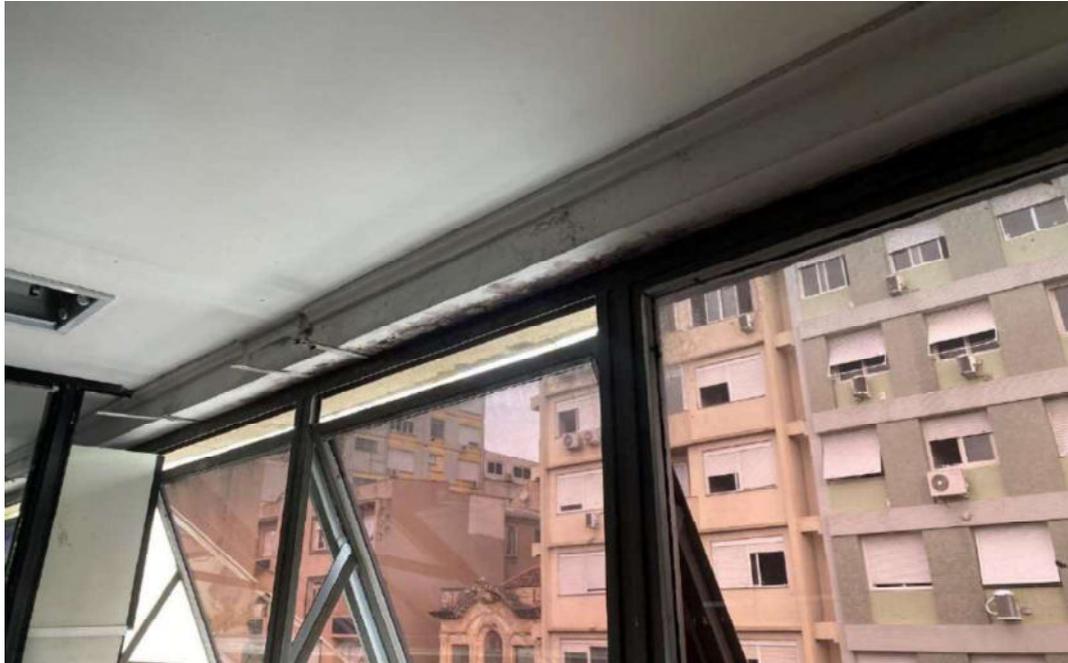
Figura 130: Presença de mofo/bolor na viga 501

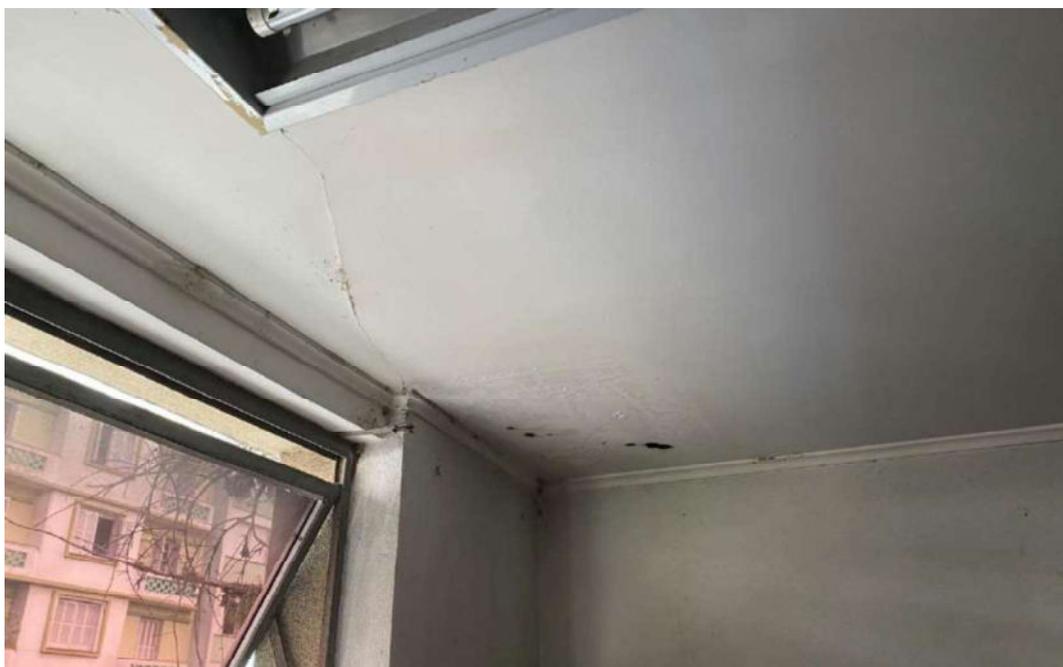
Figura 132: Presença de umidade, fissura e furos no forro de gesso na laje 505

Causa provável: Figuras 131 e 132 – Umidade/ Infiltração.

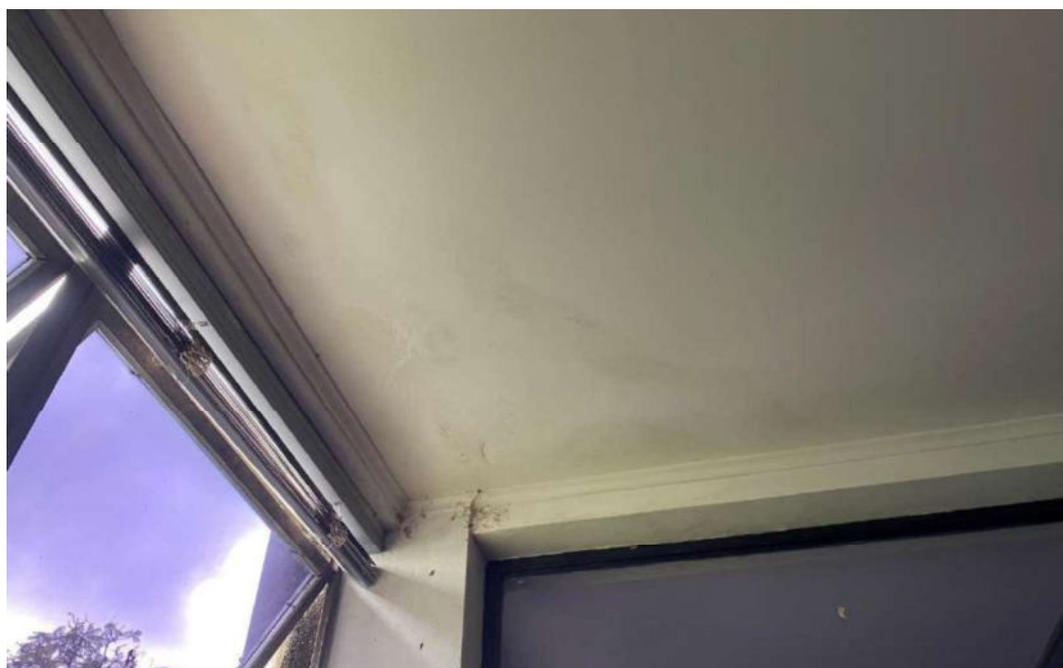
Figura 131: Presença de umidade no forro de gesso na laje 551

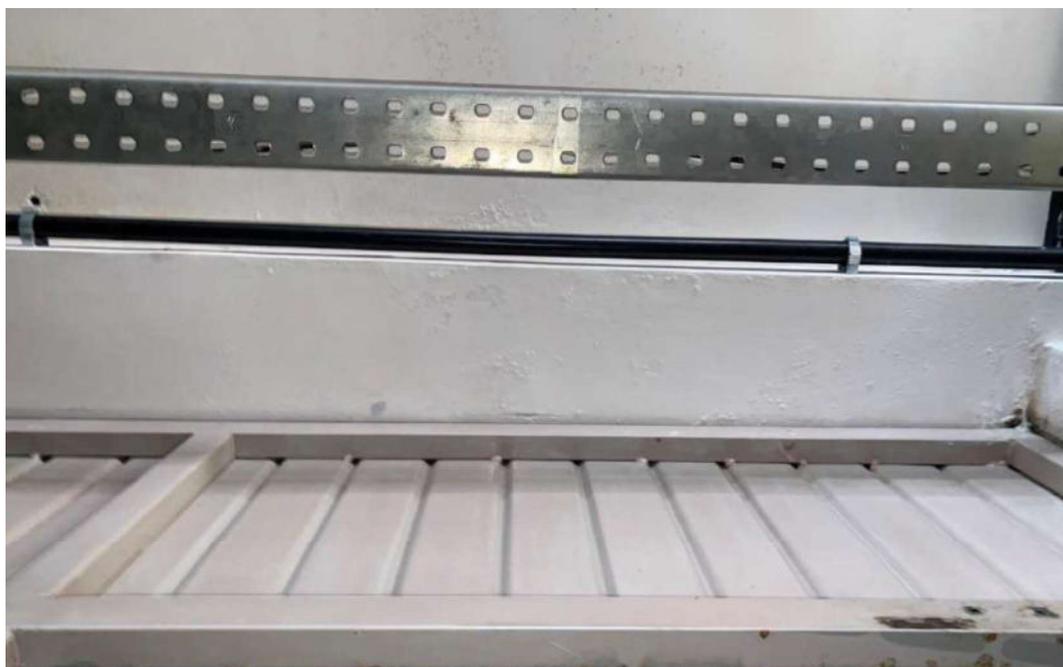
Figura 135: Presença de umidade no forro de gesso na viga 521

Causa provável: Figuras 133 e 135 – Umidade/ Infiltração.

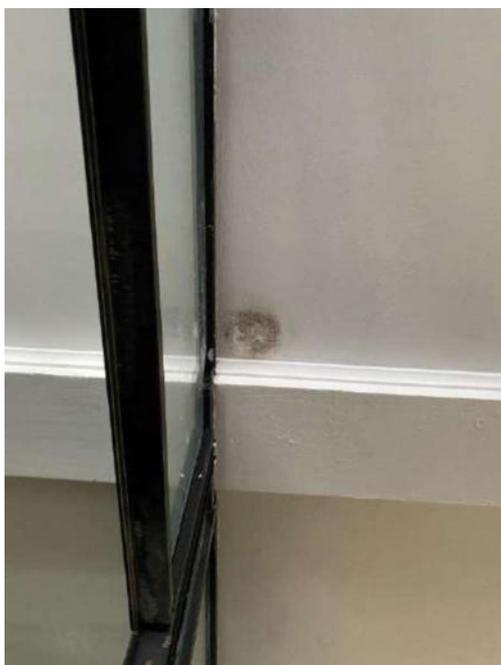
Figura 133: Presença de umidade no forro de gesso na laje 534

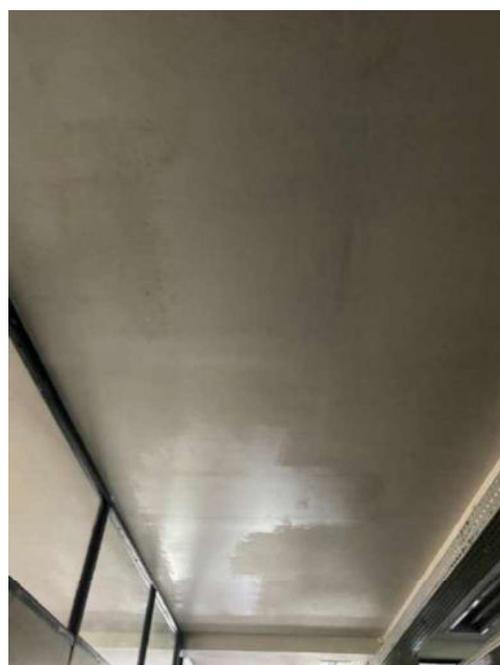
Figura 134: Presença de umidade no forro de gesso na laje 536

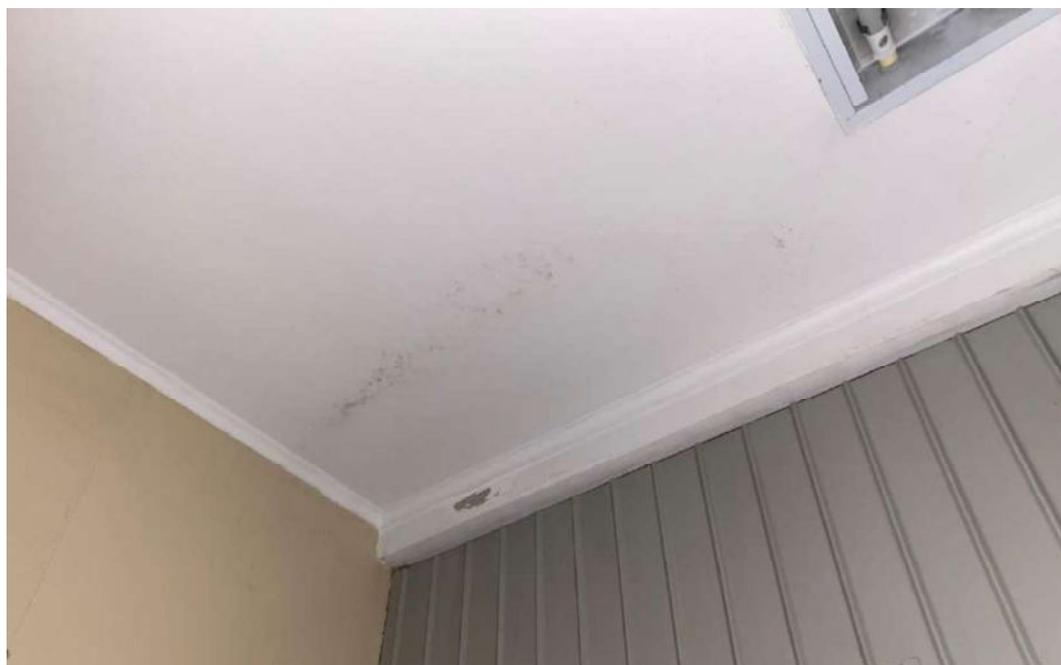
Figura 138: Presença de umidade no forro de gesso na laje 546

Causa provável: Figuras 136 a 138 - Corrosão e expansão das armaduras

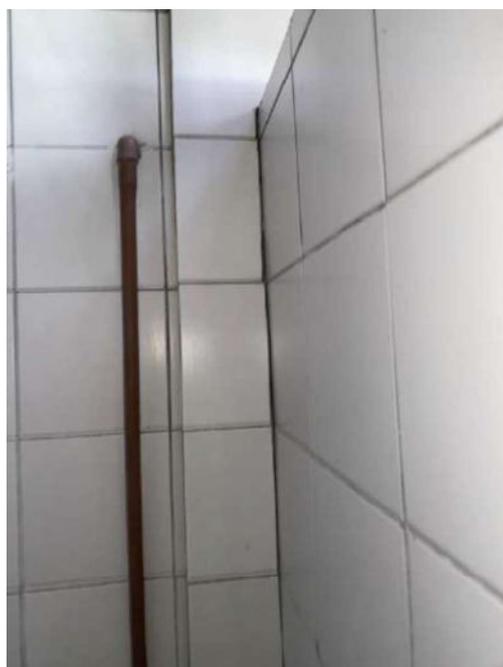
Figura 137: Visão geral: Desplacamento do rejunte

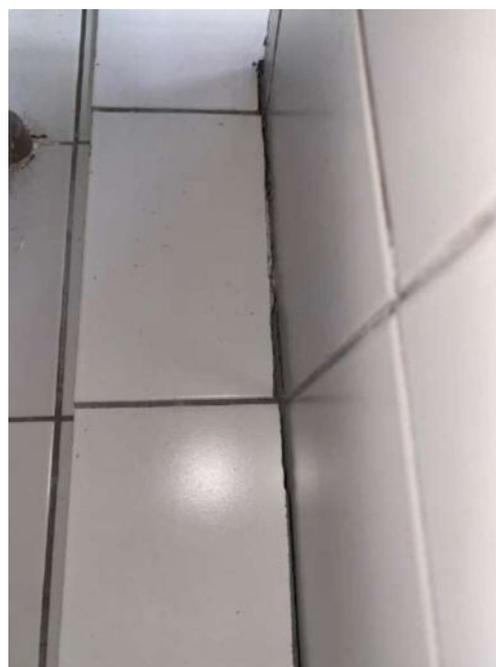
Figura 136: Detalhe - Desplacamento do rejunte

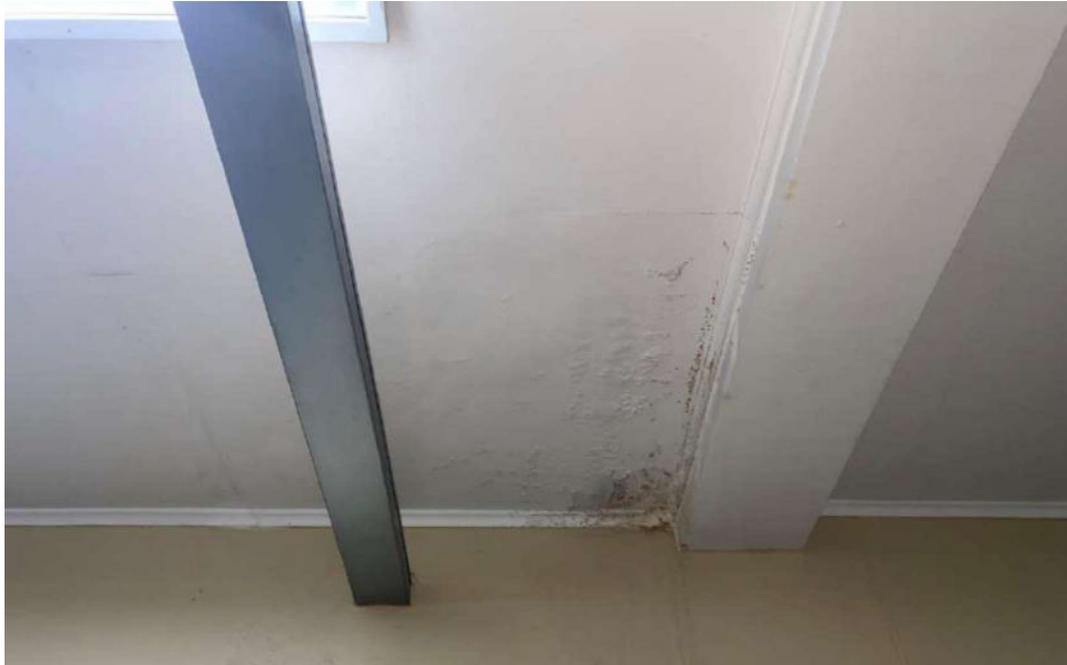
Figura 141: Presença de umidade no forro de gesso na laje 542

Causa provável: Figuras 139 a 141 – Diferença de propriedades mecânicas dos materiais utilizados na regularização da laje associado com a passagem de eletrodutos.
