ELC
ENGENHARIA

REGISTRO FOTOGRÁFICO DE MANIFESTAÇÕES PATOLÓGICAS

Agência Central de Inteligência – ACI Prédio 1 do QCG/BM
CONTRATO Nº 070/DLP/2023

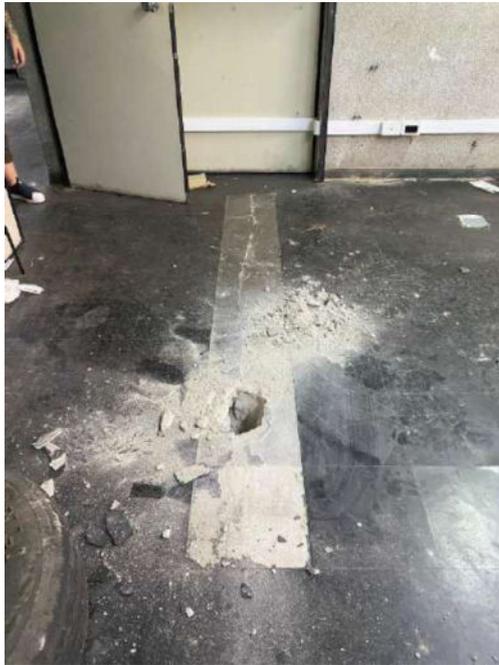
Figura 139: Presença de fissura na laje 437

Causa provável: Figuras 139 a 141 – Diferença de propriedades mecânicas dos materiais utilizados na regularização da laje associado com a passagem de eletrodutos.

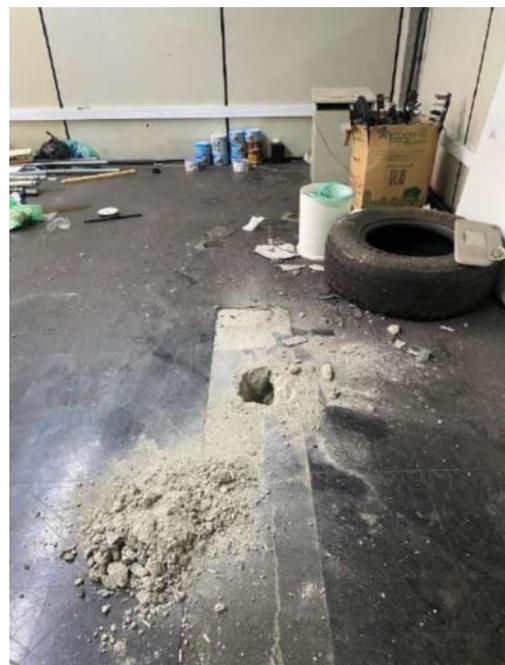
Figura 140: Presença de fissura na laje 437

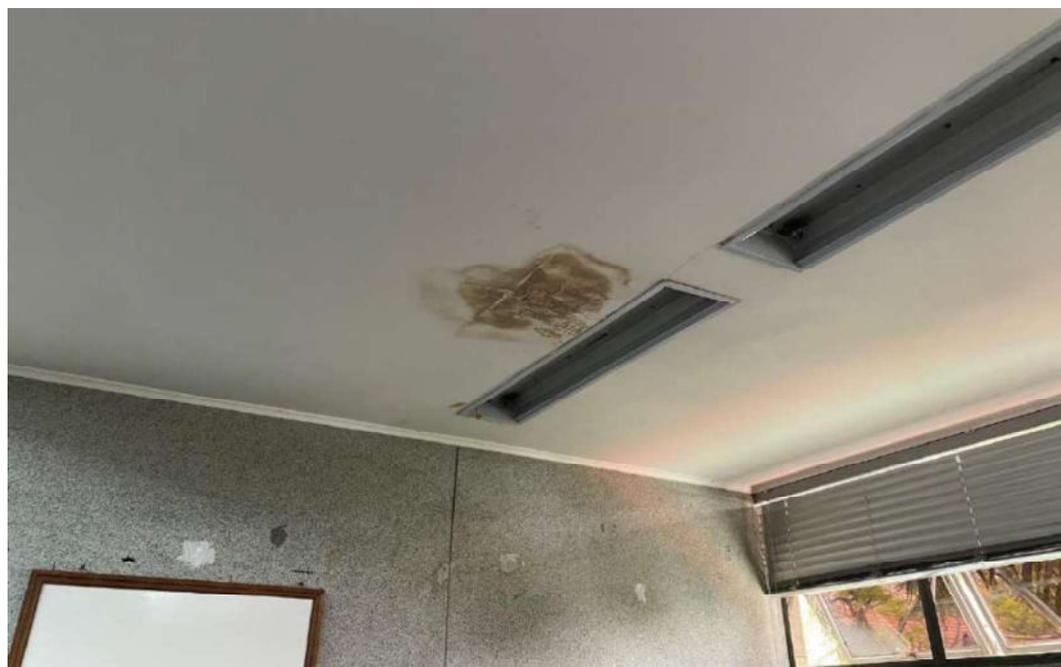
Figura 144: Presença de umidade no forro de gesso na laje 537

Causa provável: Figuras 142 a 144 – Corrosão e expansão das armaduras

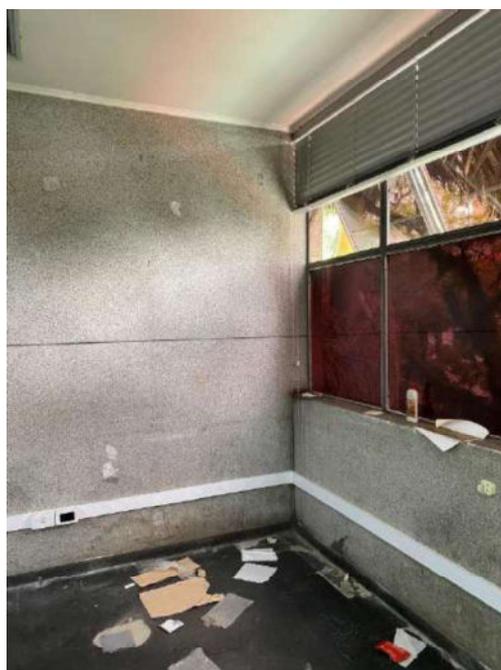
Figura 143: Visão geral - Presença de fissura no pilar 52

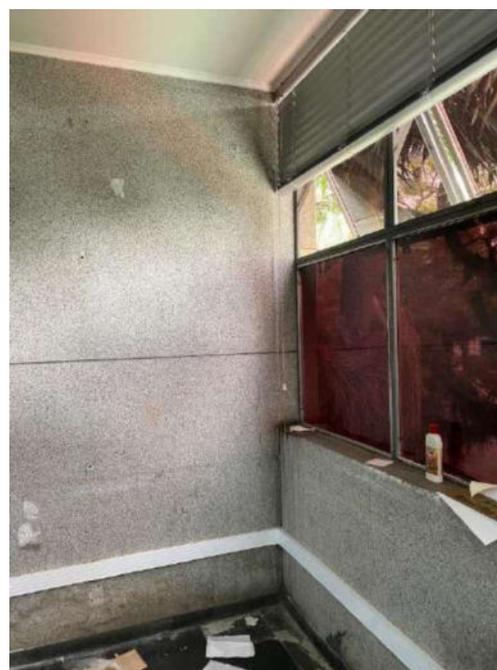
Figura 142: Detalhe - Presença de fissura no pilar 52

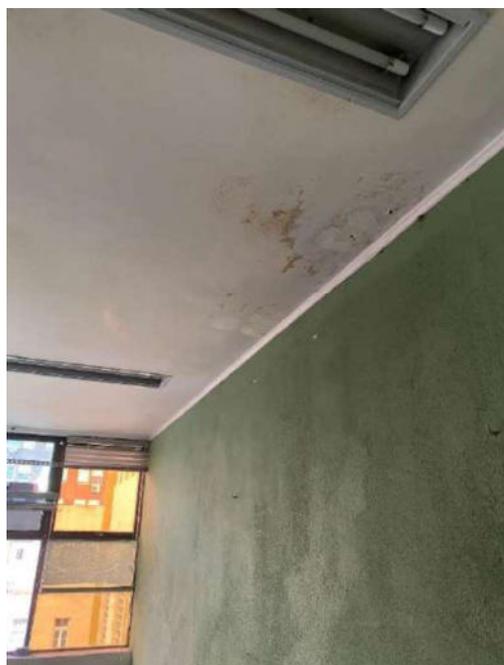
Figura 146: Presença de umidade no forro de gesso

Causa provável: Figuras 145 a 148 – Corrosão e expansão das armaduras

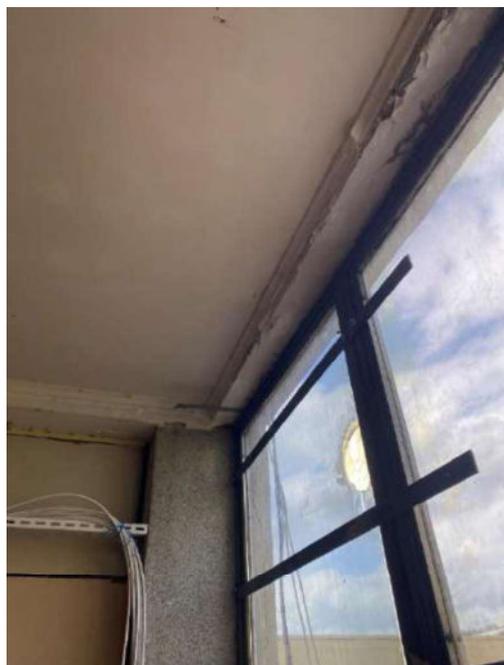
Figura 148: Fissura e deslocamento do concreto de cobertura na viga 537

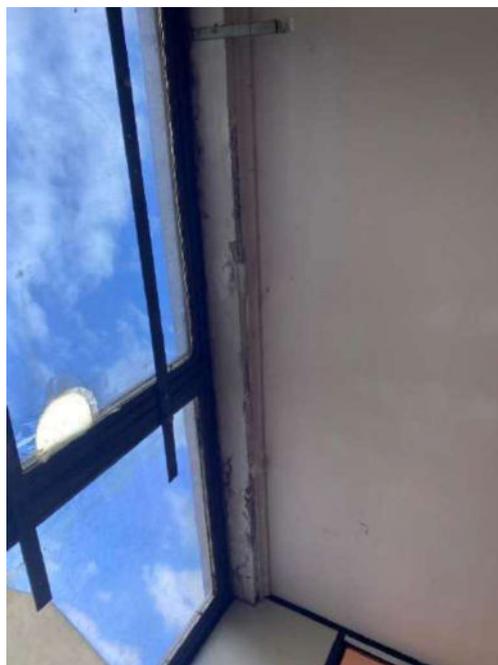
Figura 147: Deslocamento do concreto de cobertura na viga 537

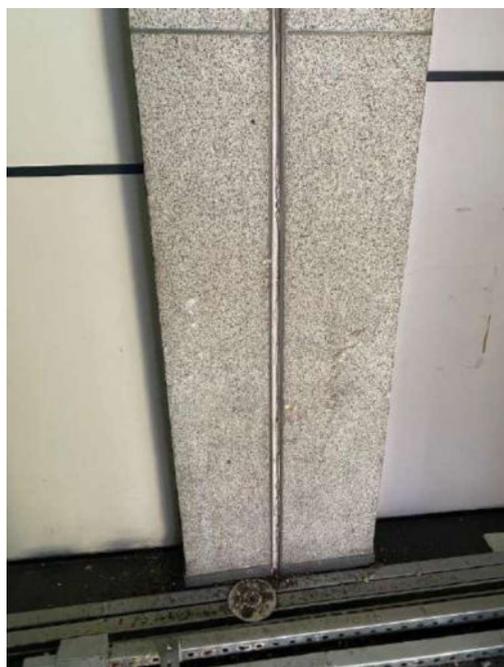
Figura 151: Deslocamento do concreto de cobrimento na junta

Causa provável: Figuras 149 a 152 – Corrosão e expansão das armaduras

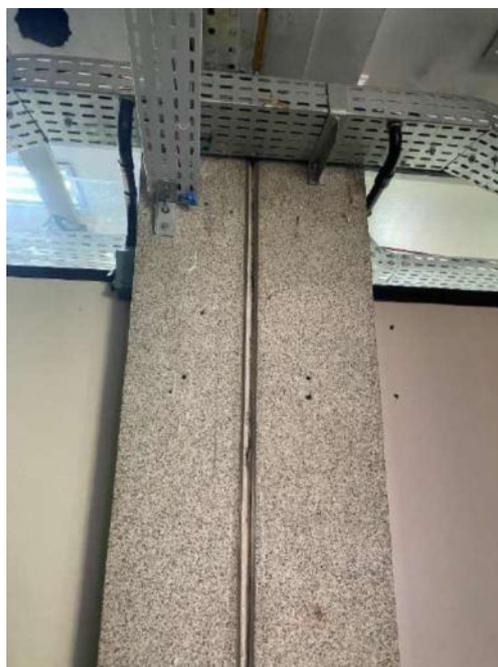
Figura 152: Deslocamento do concreto de cobrimento na junta

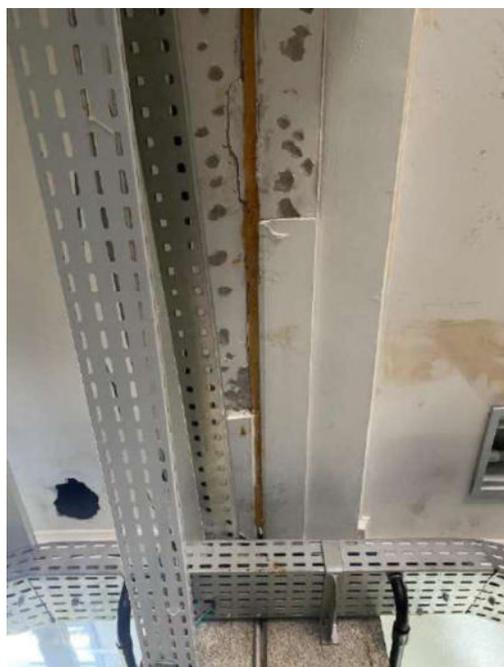
Figura 150: Deslocamento do concreto de cobrimento na junta

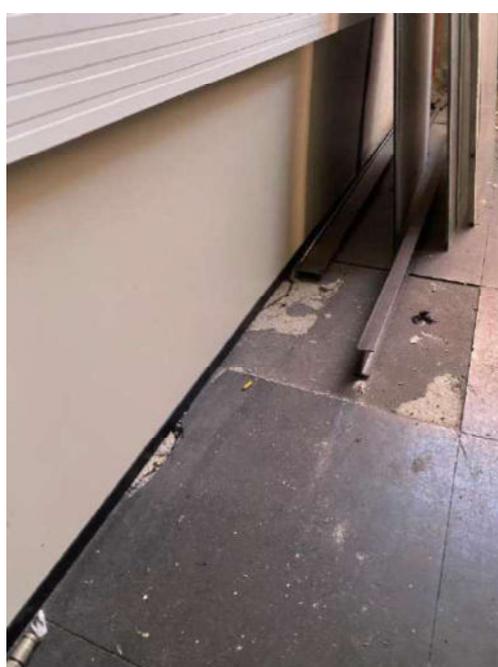
Figura 149: Presença de fissura e deslocamento do concreto de cobrimento na laje 436

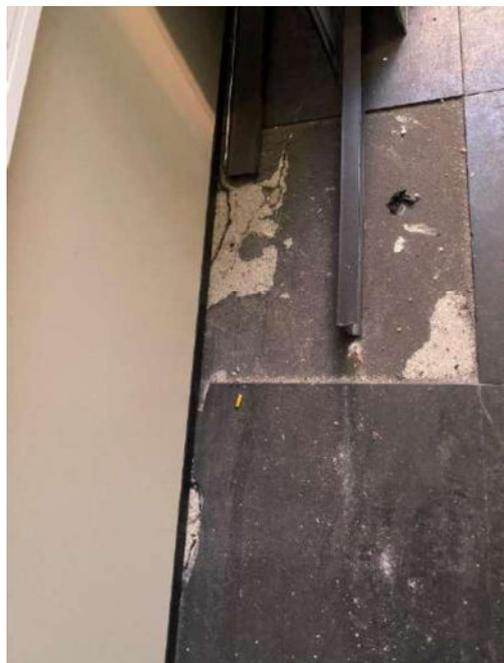
Figura 156: Presença de fissura e deslocamento do concreto de cobertura na laje 436

Causa provável: Figuras 153 a 156 – Infiltração, retração plástica ou por secagem, carbonatação do concreto ou recorrente percolação de água e penetração de umidade

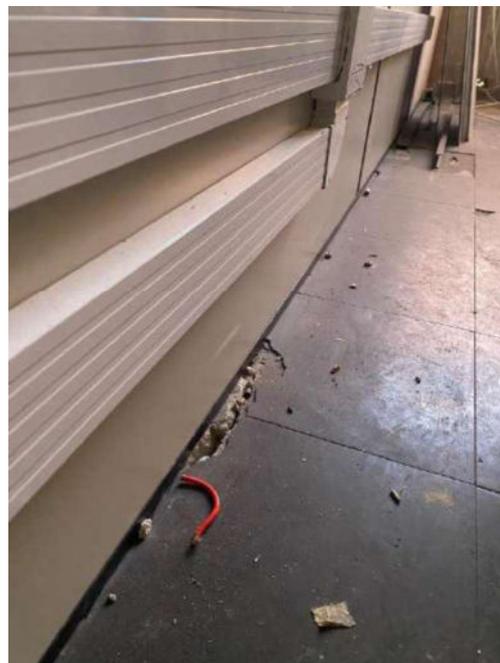
Figura 155: Deslocamento do concreto de cobertura na laje 436

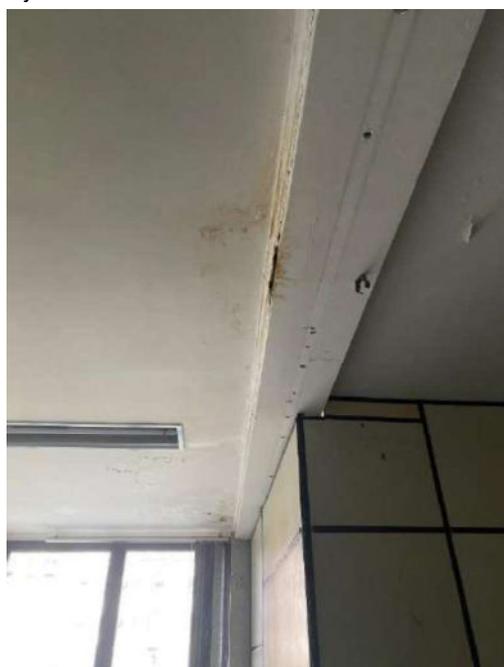
Figura 154: Presença de umidade, fissura e deslocamento do concreto de cobertura na viga 512

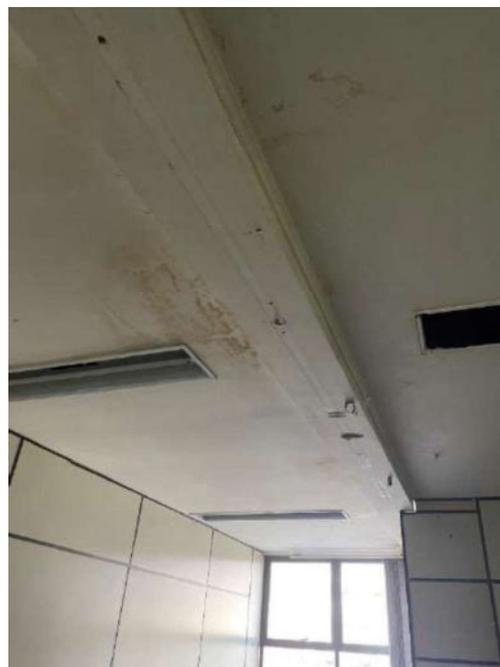
Figura 153: Presença de umidade e deslocamento do concreto de cobertura na viga 512

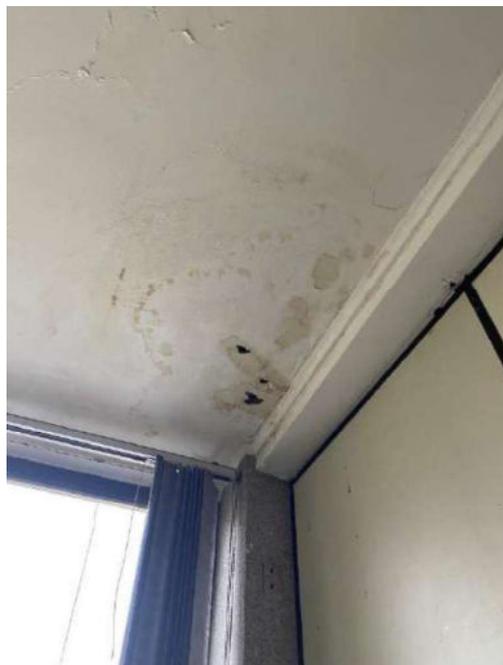
Figura 157: Presença de umidade e furos no forro de gesso

Causa provável: Figuras 157 a 160 – Infiltração/Umidade. Diferença de propriedades mecânicas dos materiais utilizados na regularização da laje associado com a passagem de eletrodutos.

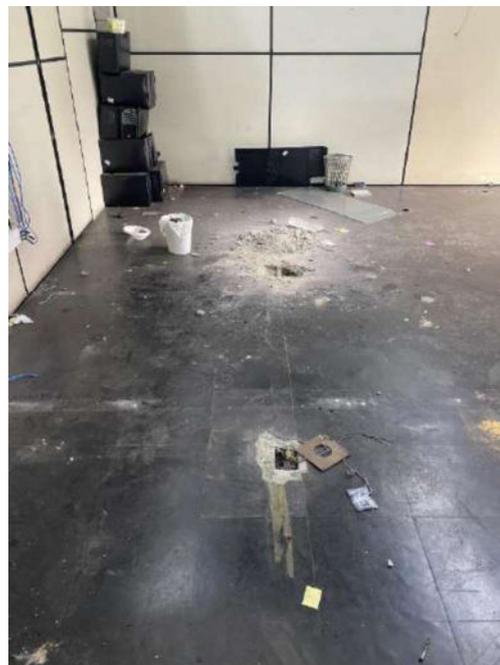
Figura 160: Presença de fissura na laje 435

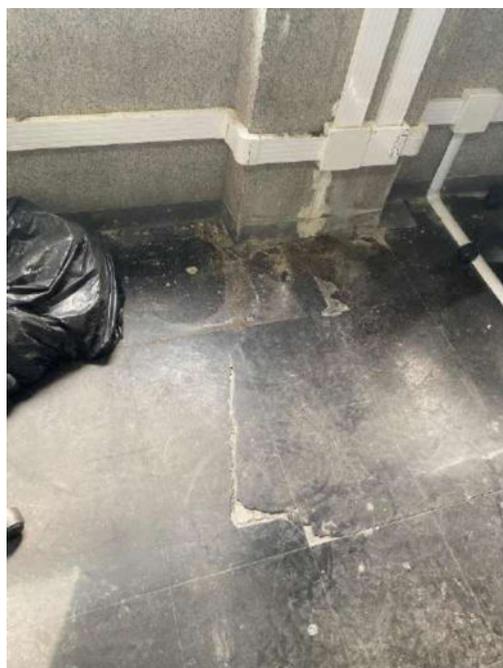
Figura 159: Presença de fissura na laje 435 e 433 e 435

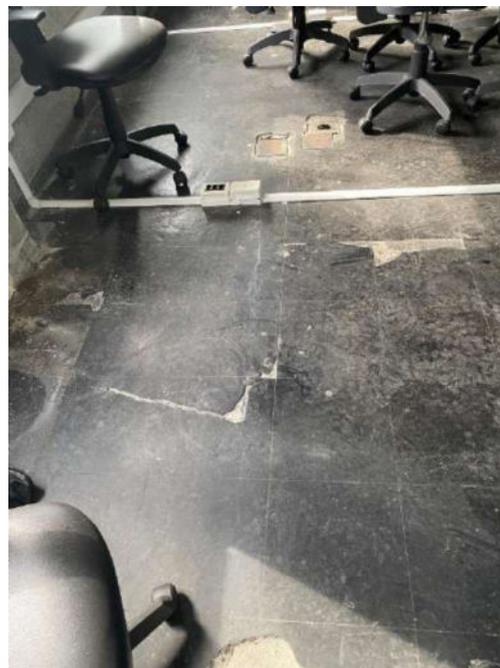
Figura 158: Presença de fissura na laje 433 e 435

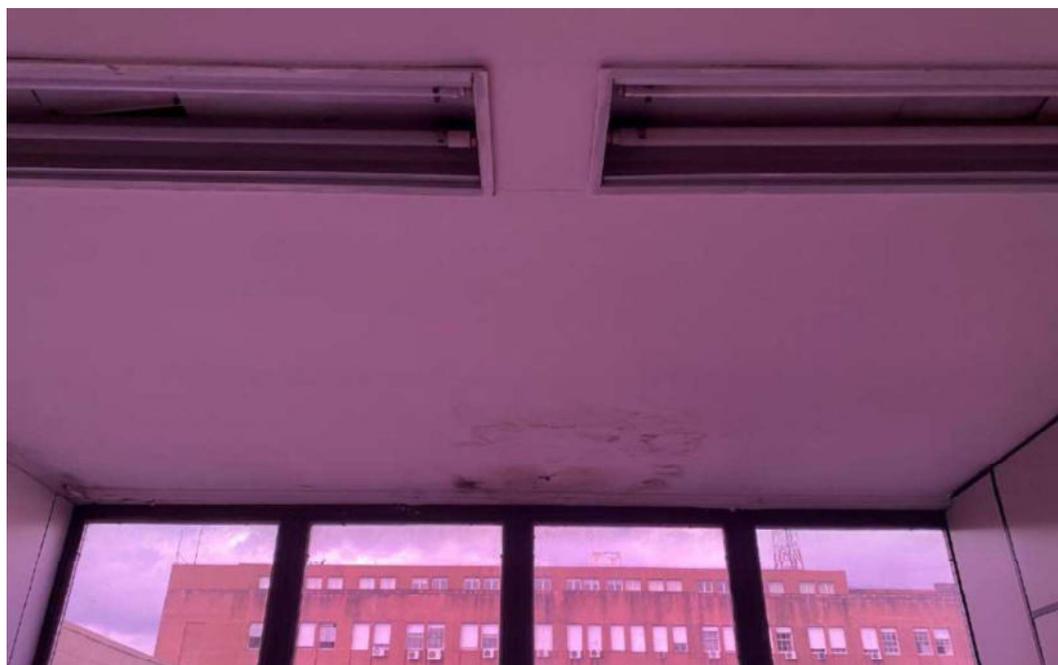
Figura 162: Visão geral - Presença de umidade e furos no forro de gesso na laje 532

Causa provável: Figuras 161 a 163 – Infiltração/ Umidade

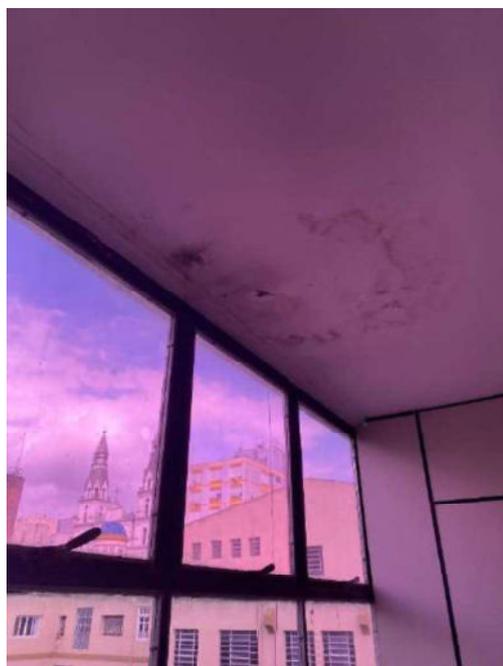
Figura 163: Detalhe - Presença de umidade e furos no forro de gesso na laje 532

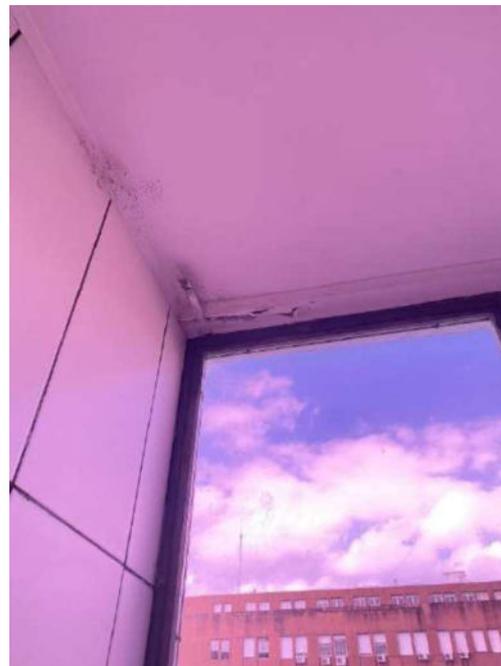
Figura 161: Presença de umidade e deslocamento no forro de gesso na laje 532

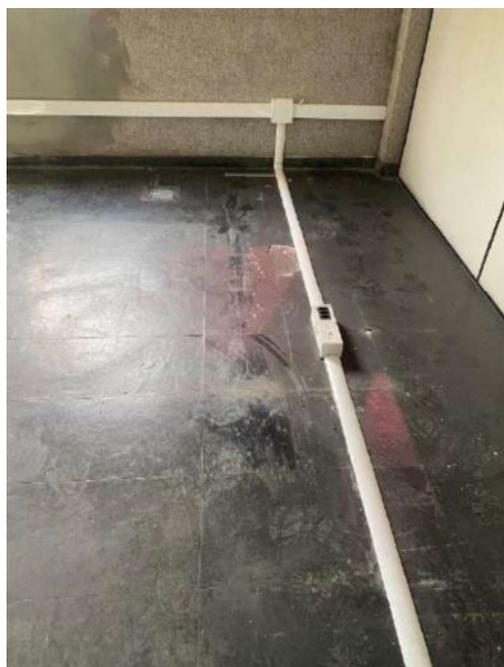
Figura 167: Presença de fissura na laje 433

Causa provável: Figura 167 – Diferença de propriedades mecânicas dos materiais utilizados na regularização da laje associado com a passagem de eletrodutos

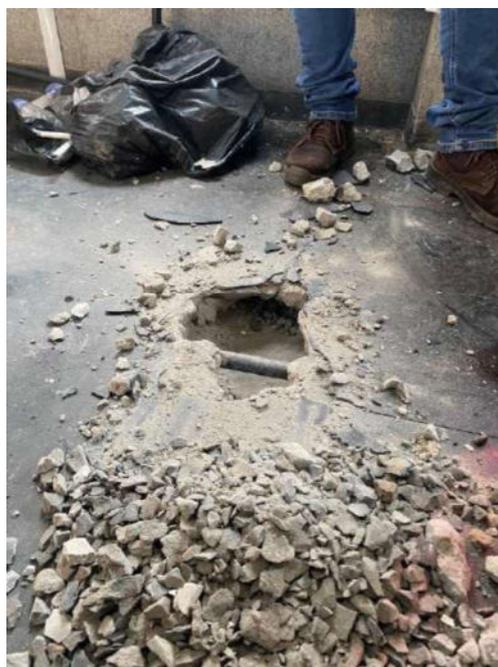
Figura 164: Presença de brita como enchimento na laje

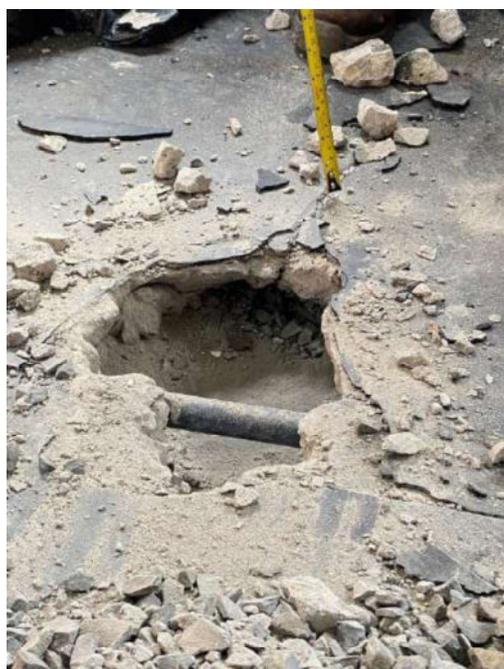
Figura 166: Presença de brita como enchimento na laje

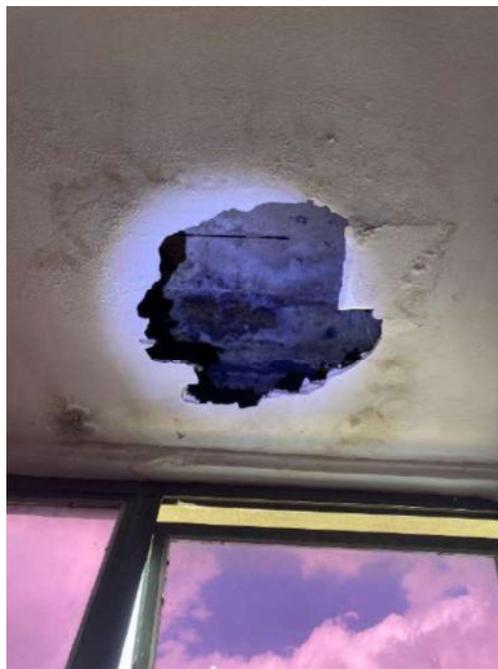
Figura 165: Presença de umidade no forro de gesso, exposição e corrosão de armadura na laje

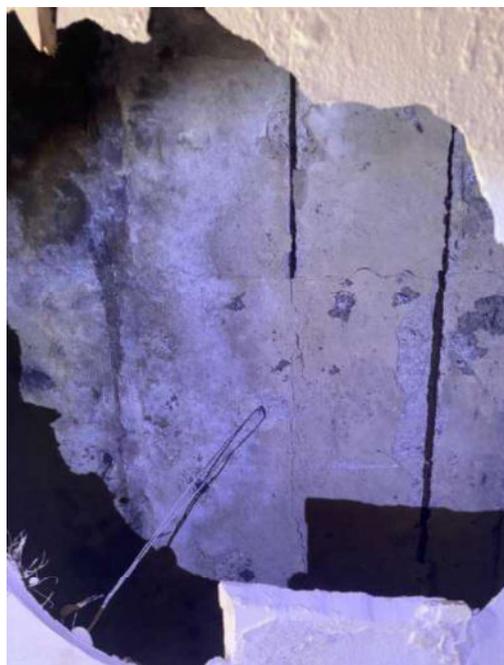
Figura 171: Detalhe - Exposição e corrosão de armadura na laje

Causa provável: Figuras 168 a 171 – Corrosão e expansão das armaduras / Falha na execução

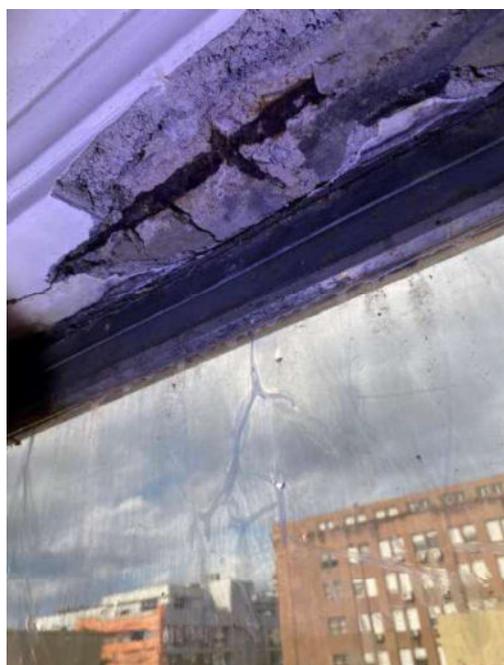
Figura 169: Detalhe - Desplacamento do concreto de cobertura, exposição e corrosão das armaduras na viga

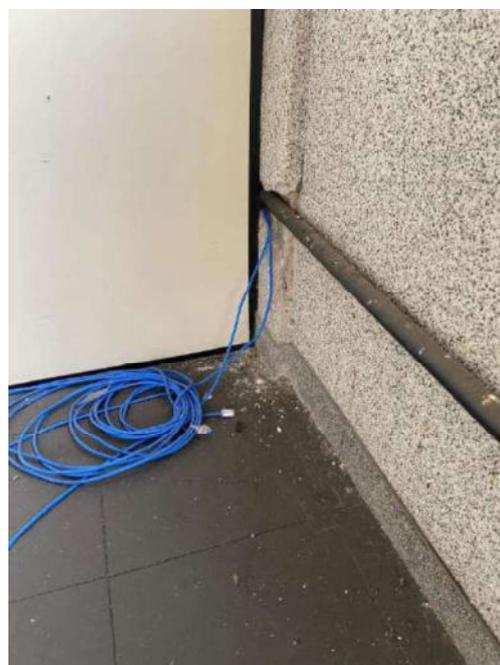
Figura 168: Falha no acabamento do pilar ao passar o eletroduto

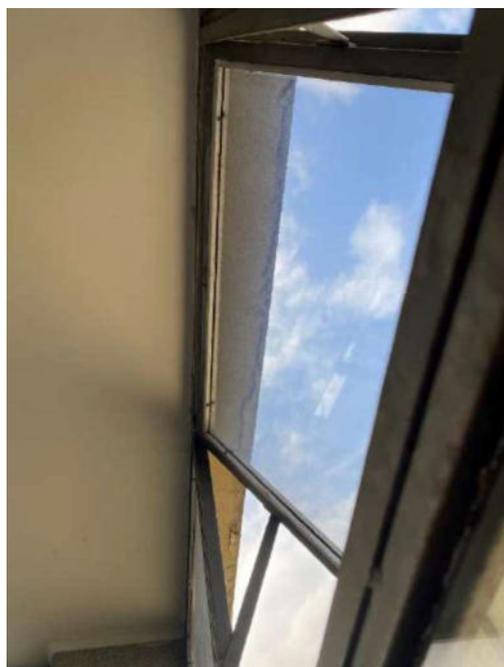
Figura 174: Fissura na viga das esquadrias 543

Causa provável: Figuras 172 a 175 – Corrosão e expansão das armaduras

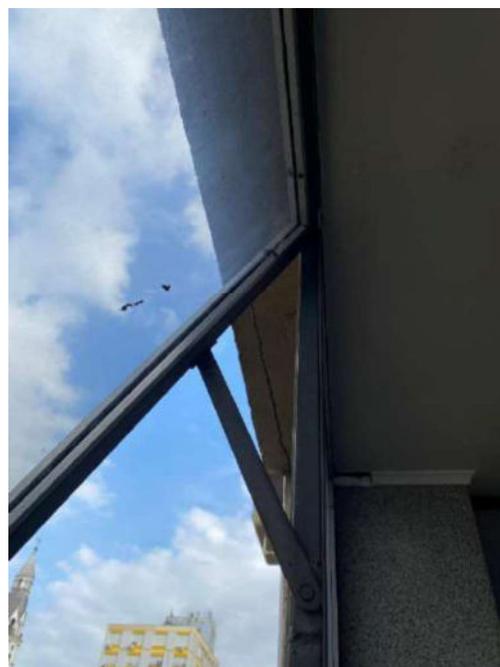
Figura 175: Fissura na viga 543

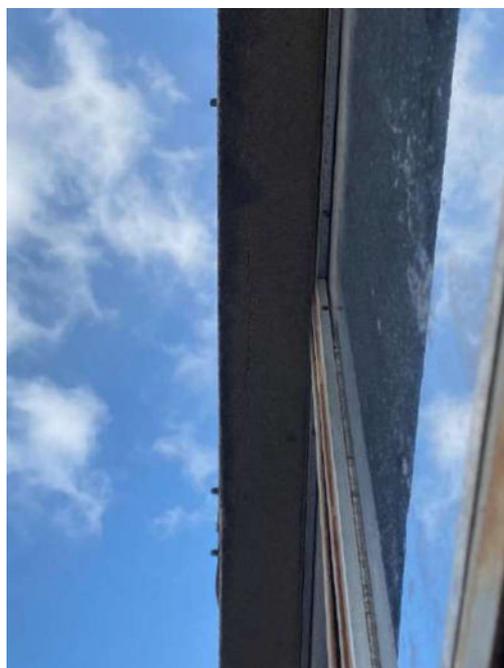
Figura 173: Fissura na viga 501

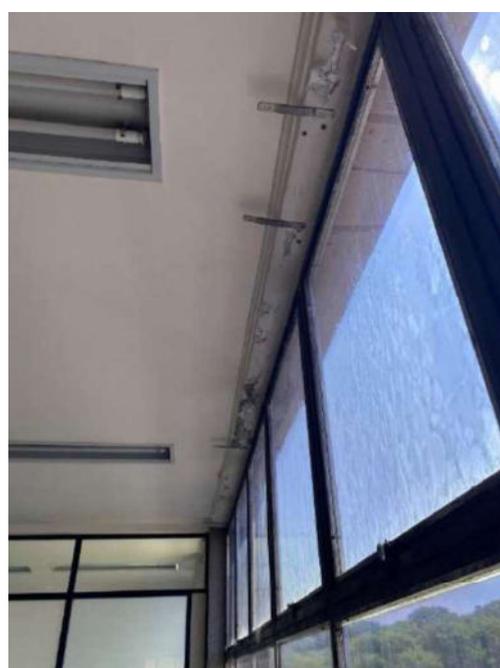
Figura 172: Fissura, deslocamento do concreto de cobrimento e presença de mofo/bolor na viga 501

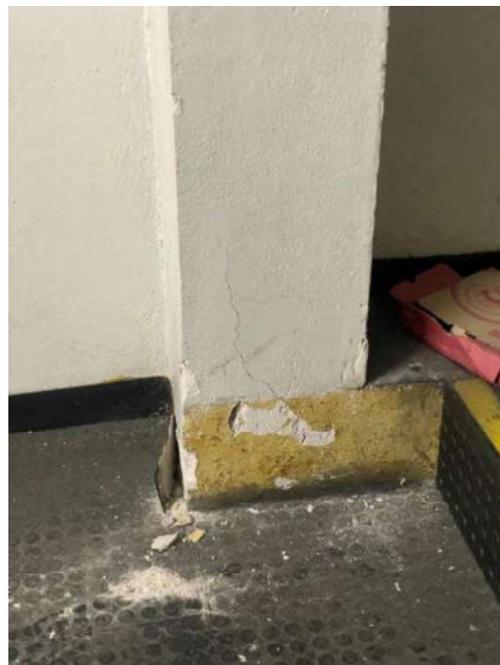
Figura 176: Detalhe - Presença de fissura no pilar 56

Causa provável: Figuras 176 e 177 – Corrosão e expansão das armaduras

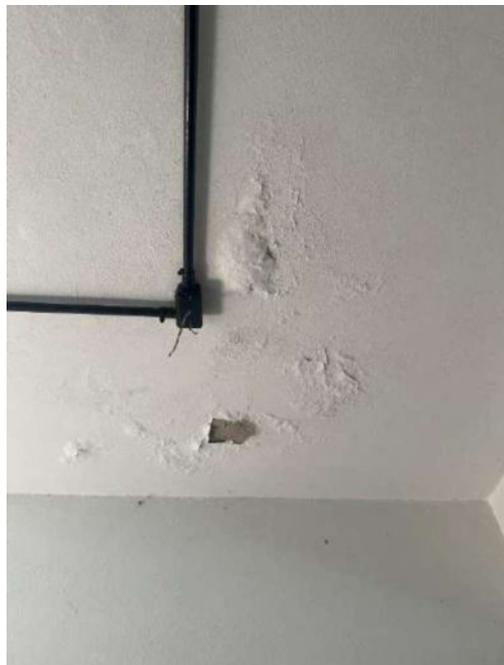
Figura 179: Presença de umidade na laje de cobertura 703

Causa provável: Figuras 178 a 181 – Infiltração/ umidade, retração plástica ou por secagem.

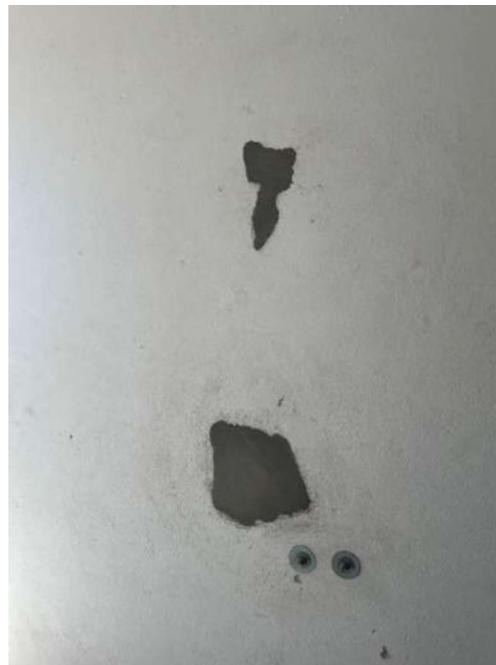
Figura 178: Presença de reparos na laje de cobertura 705

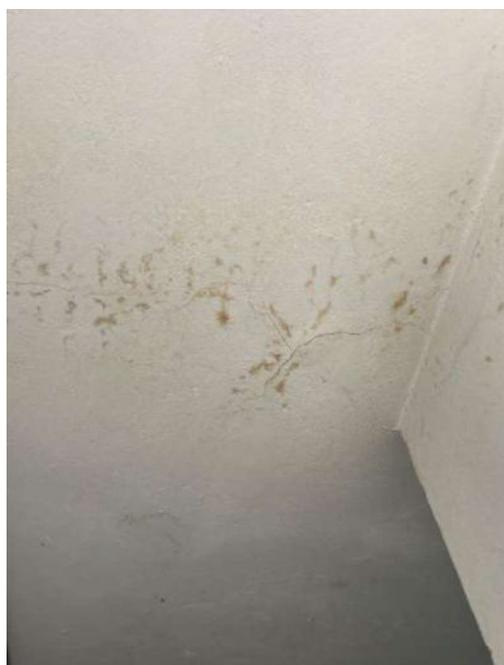
Figura 180: Presença de umidade e de fissuras na laje 703

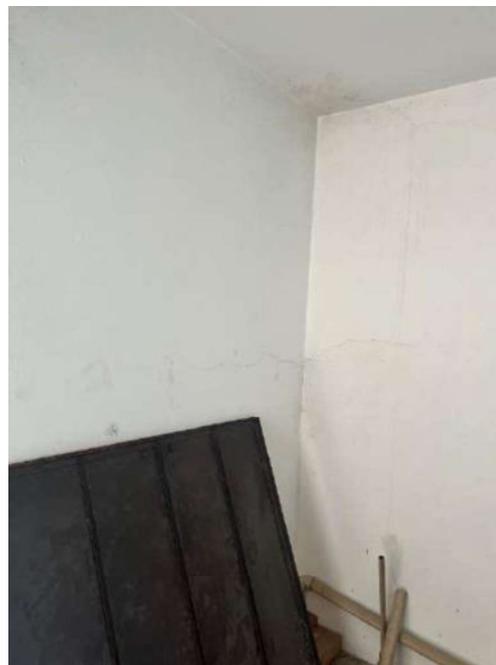
Figura 181: Presença de fissuras na alvenaria

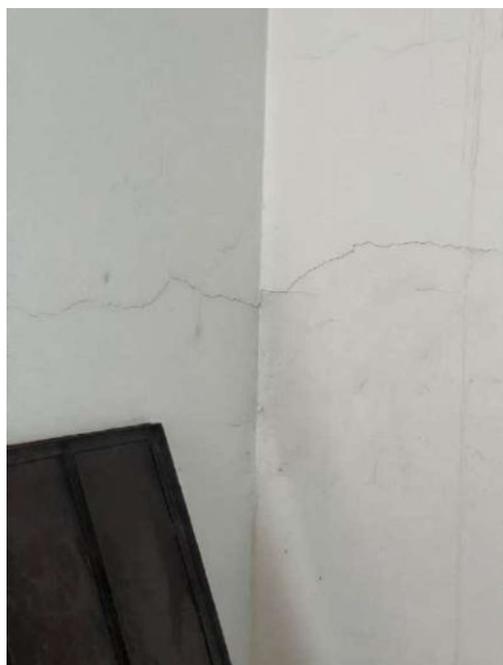
Figura 184: Presença de fissuras na alvenaria

Causa provável: Figuras 182 a 185 – Infiltração/ umidade, retração plástica ou por secagem.

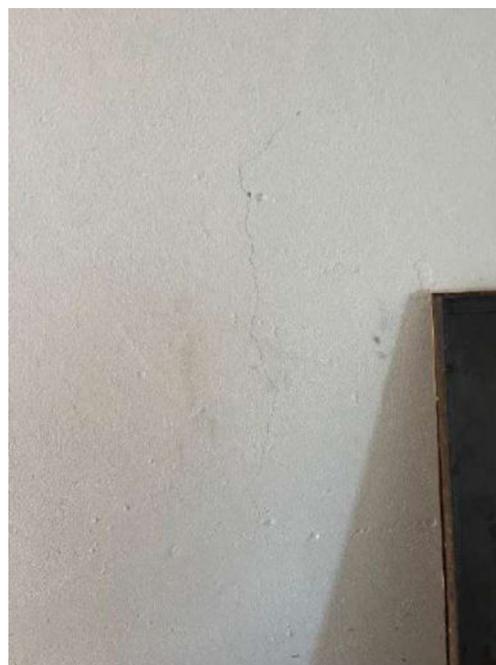
Figura 185: Presença de fissuras na alvenaria

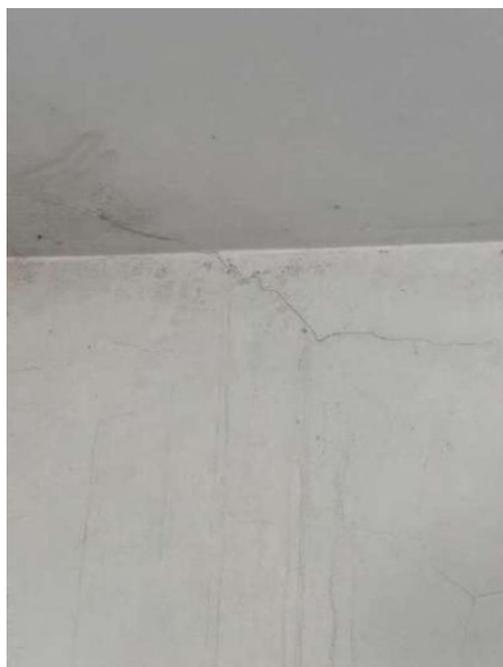
Figura 183: Presença de umidade e fissuras na laje

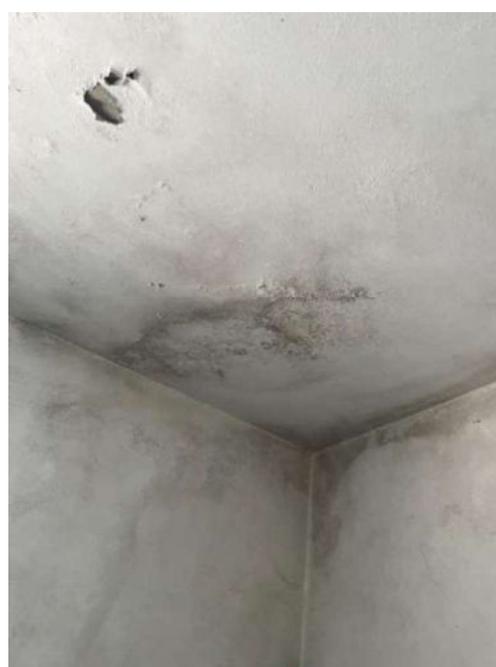
Figura 182: Presença de umidade e fissuras na laje

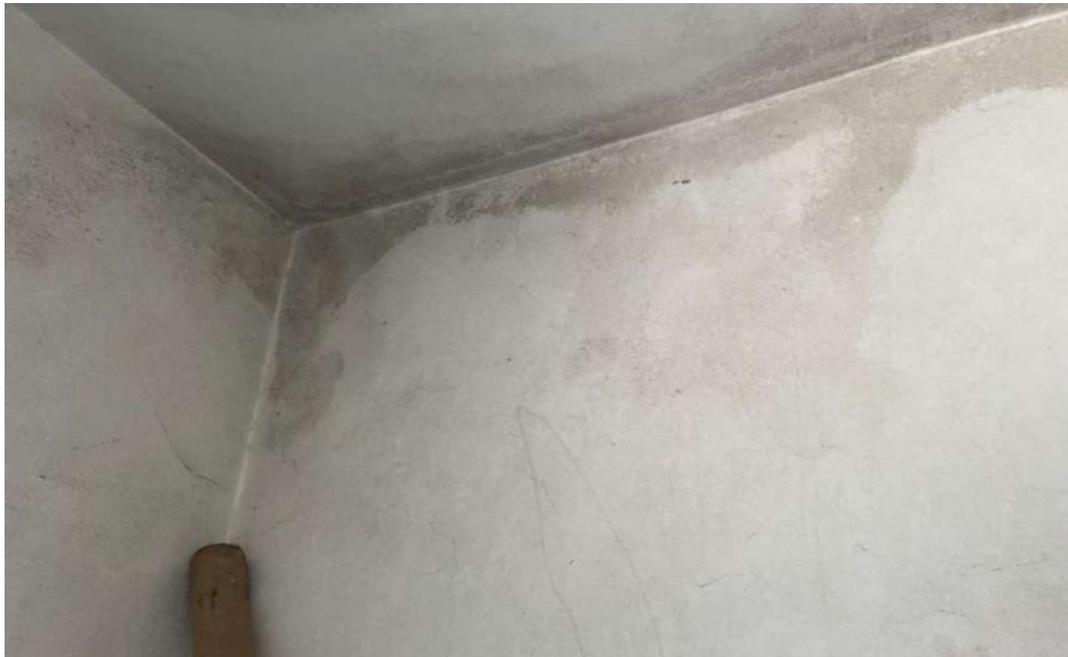
Figura 187: Presença de umidade e mofo/bolor na alvenaria e laje de cobertura

Causa provável: Figura 187 – Infiltração/ Umidade.

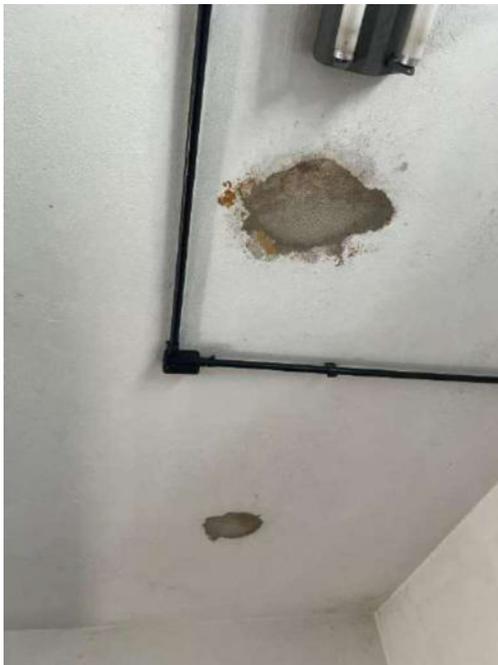
Figura 186: Reparo na laje

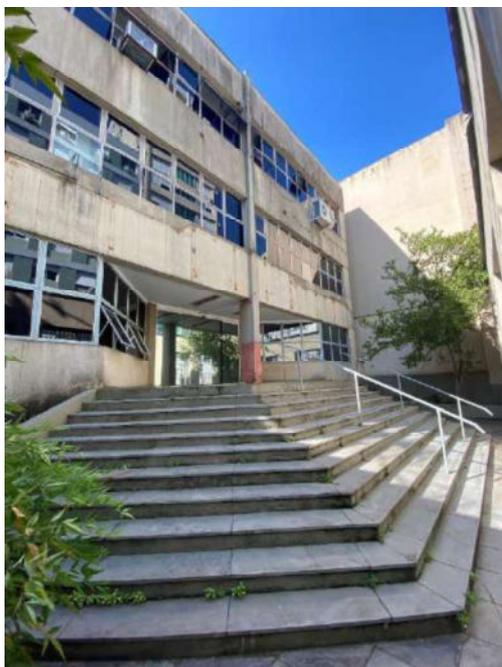
Figura 188: Detalhe - Presença de mofo/bolor fachada lateral do prédio do DA pavimento térreo

Causa provável: Figuras 188 a 190 – Intempéries, recorrente percolação de água e penetração de umidade

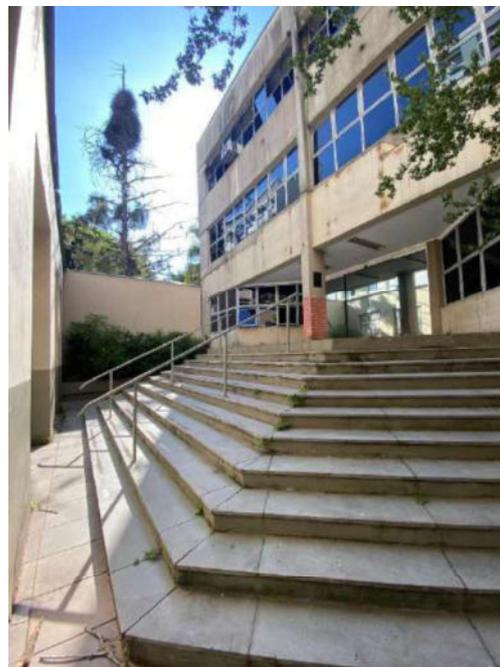
Figura 189: Detalhe - Presença de mofo/bolor fachada lateral do prédio do DA pavimento térreo

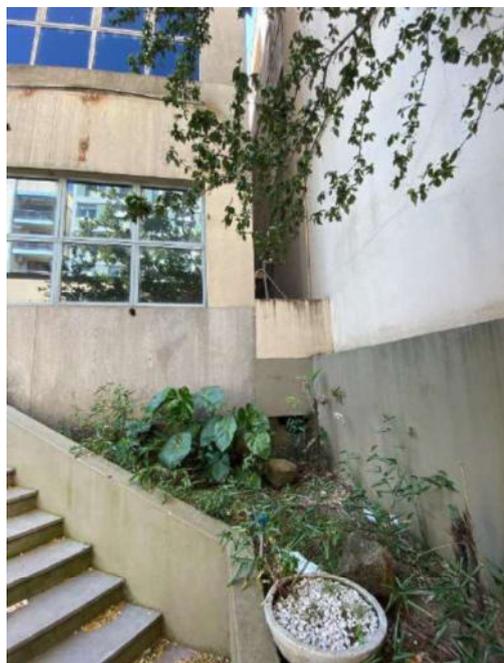
Figura 194: Presença de mofo/ bolor na fachada principal

Causa provável: Figuras 191 a 194: Intempéries, recorrente percolação de água e penetração de umidade

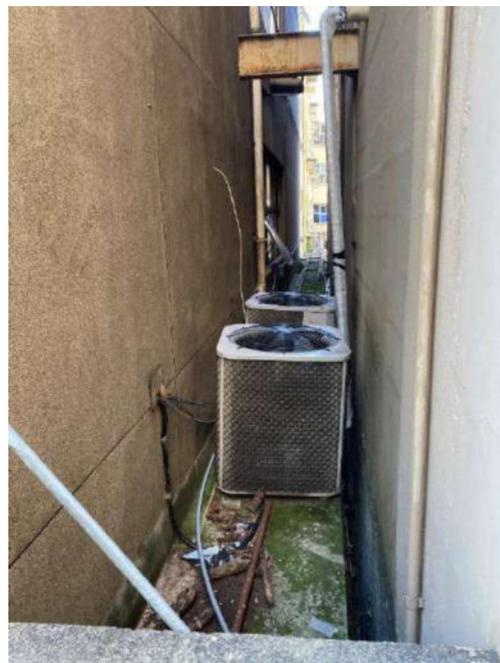
Figura 192: Visão geral – Impermeabilização ineficiente

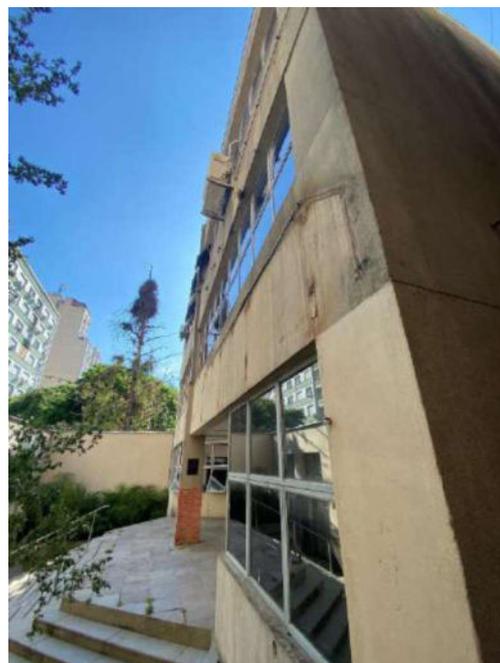
Figura 191: Detalhe - Presença de mofo/bolor na fachada principal

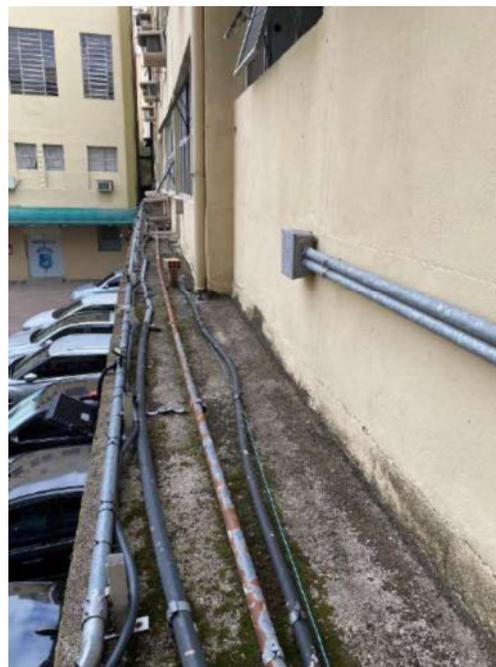
Figura 200: Marquise com presença de lodo e fissuras na impermeabilização

Causa provável: Figuras 199 a 201: Intempéries, recorrente percolação de água e penetração de umidade/ retração plástica ou por secagem.

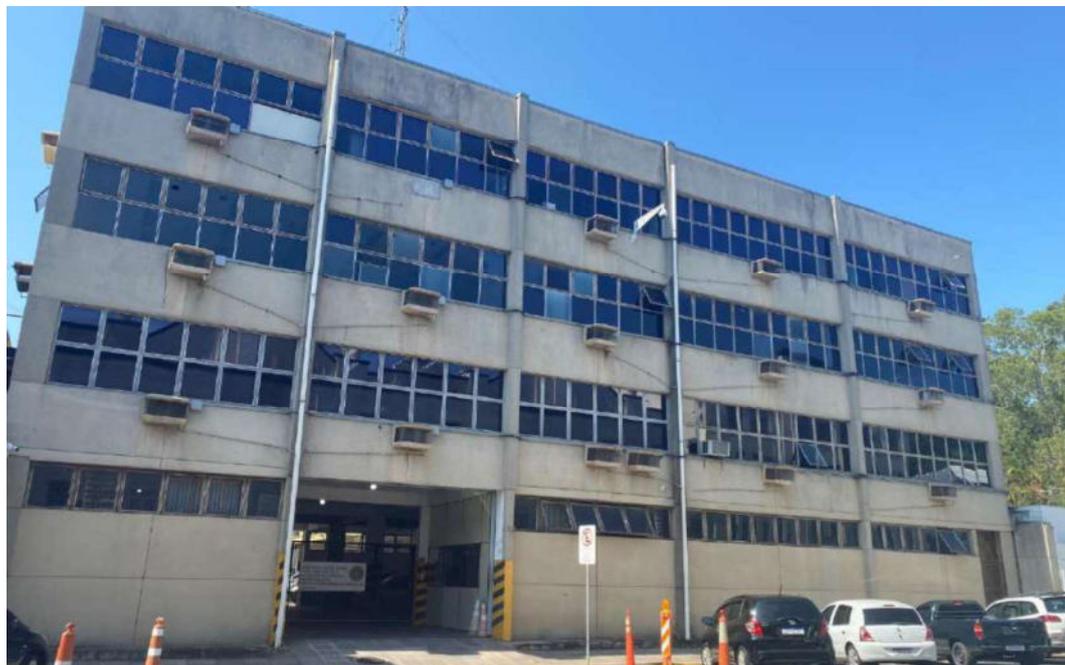
Figura 204: Presença de mofo/bolor na fachada exterior do prédio

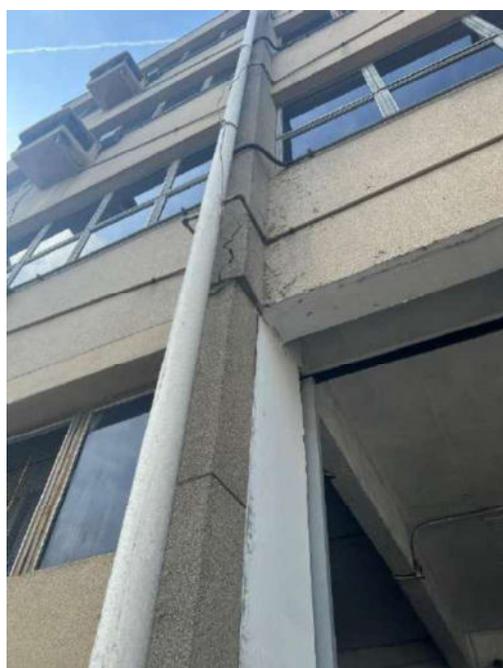
Figura 202: Trinca, deslocamento do concreto de cobertura no pilar da fachada exterior

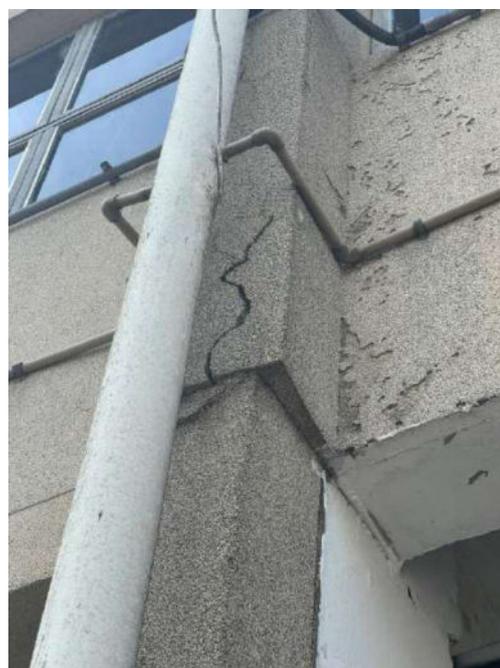
Figura 203: Detalhe – Trinca, deslocamento do concreto de cobertura no pilar da fachada

Causa provável: Figuras 203 a 205 – Intempéries, recorrente percolação de água e penetração de umidade/ retração plástica ou por secagem/ Corrosão e expansão das armaduras.

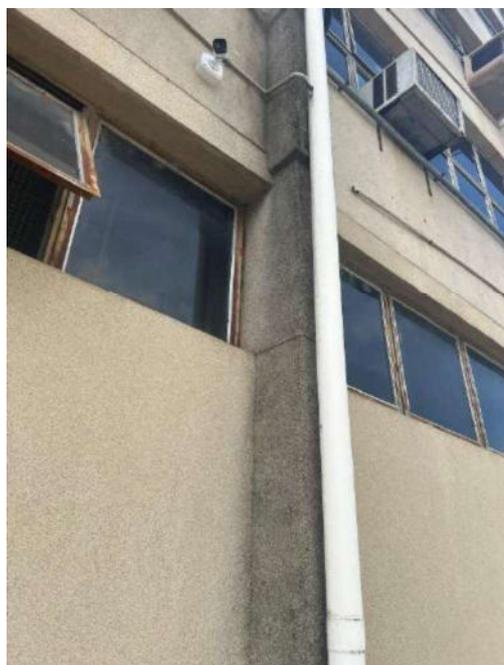
Figura 207: Visão geral – Presença de mofo/bolor, deslocamento do concreto de cobrimento entre a viga e alvenaria

Causa provável: Figuras 206 a 209 – Intempéries, recorrente percolação de água e penetração de umidade/ retração plástica ou por secagem/ Corrosão e expansão das armaduras

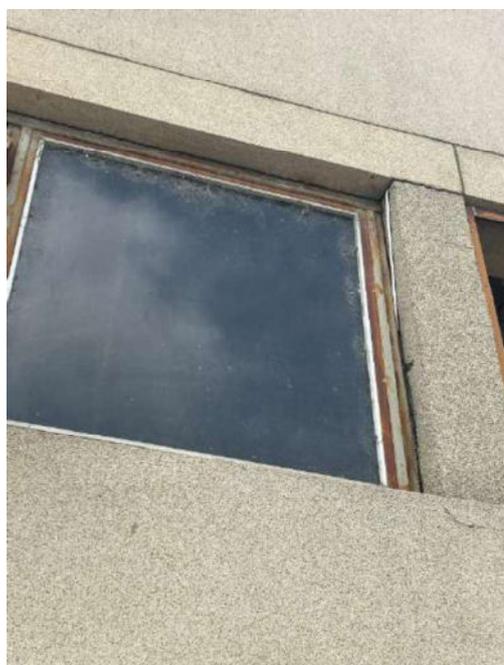
Figura 206: Deslocamento do concreto de cobrimento entre o pilar e a viga, também em relação a esquadria

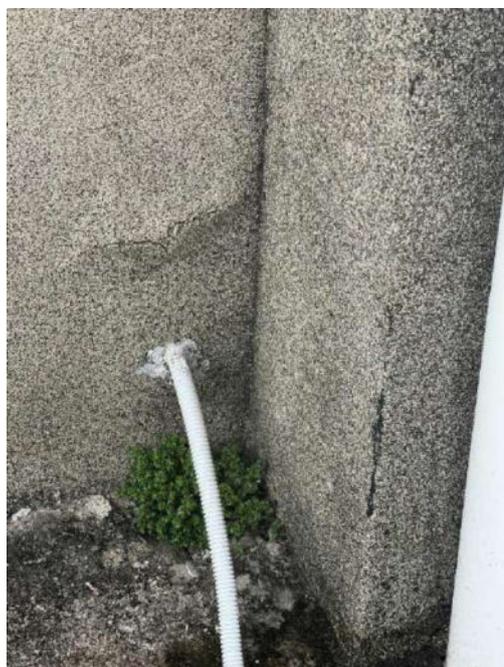
Figura 209: Deslocamento do concreto de cobrimento

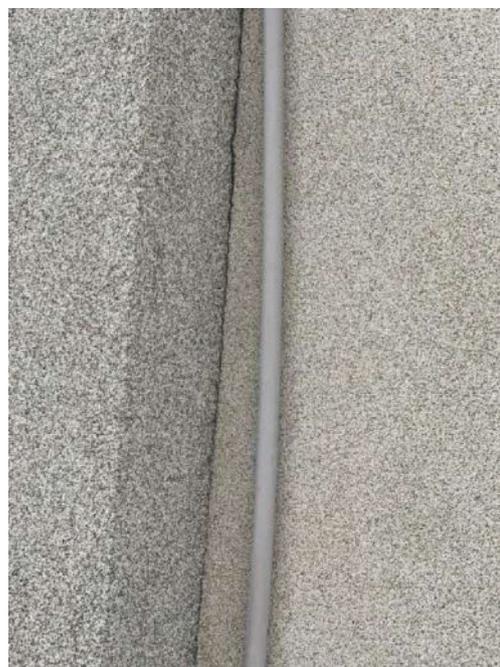
Figura 212: Deslocamento do concreto de cobrimento entre o pilar 03 a alvenaria

Causa provável: Figuras 210 a 213 – Intempéries, recorrente percolação de água e penetração de umidade/ retração plástica ou por secagem/ Corrosão e expansão das armaduras

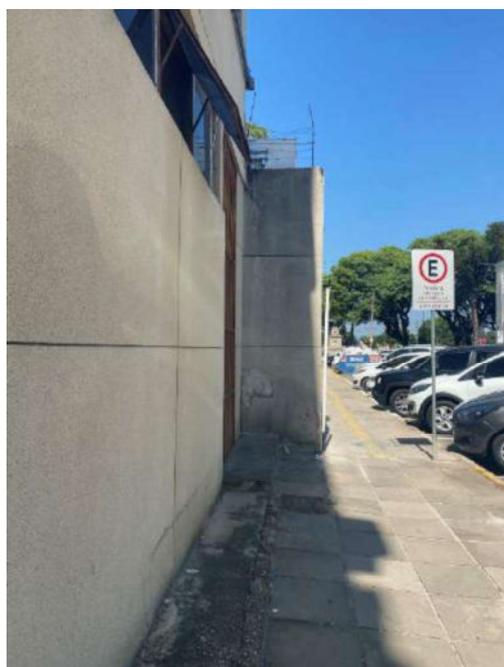
Figura 211: Fissura na alvenaria em relação a viga baldrame e no muro próximo ao pilar e viga
