ELC
ENGENHARIA

REGISTRO FOTOGRÁFICO DE MANIFESTAÇÕES PATOLÓGICAS

Agência Central de Inteligência – ACI Prédio 1 do QCG/BM
CONTRATO Nº 070/DLP/2023

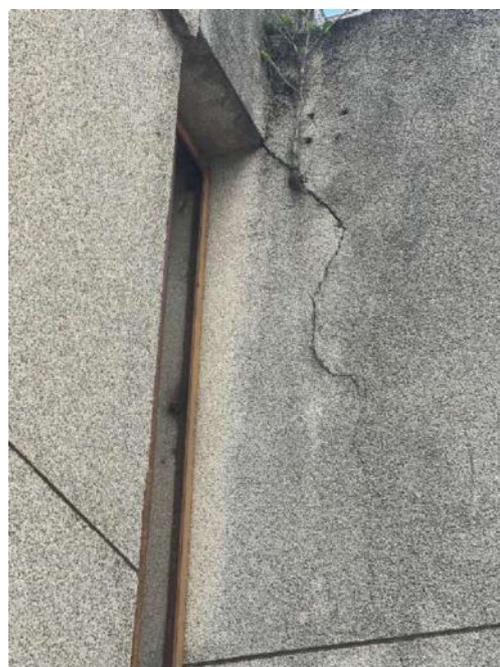
Figura 210: Detalhe - Deslocamento do concreto de cobrimento entre a viga 231 e o pilar 01 e fissura no muro próximo ao pilar e viga

Causa provável: Figuras 210 a 213 – Intempéries, recorrente percolação de água e penetração de umidade/ retração plástica ou por secagem/ Corrosão e expansão das armaduras

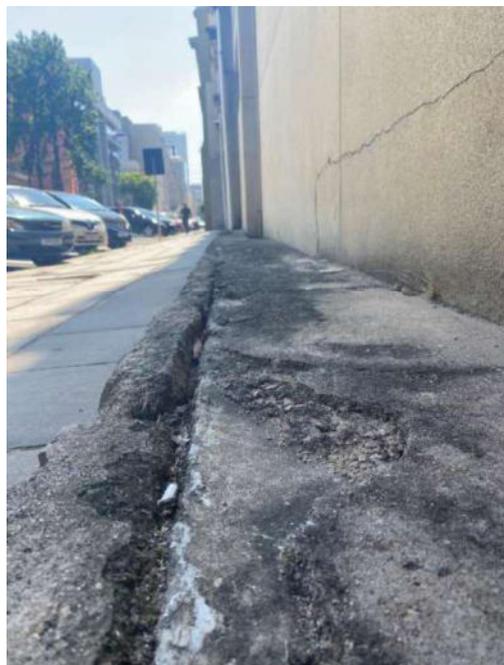
Figura 218: Deformação na calçada adjacente a alvenaria que apresenta fissuras

Causa provável: Figuras 216, 217 e 218 – Recorrente percolação de água e penetração de umidade/ retração plástica ou por secagem/ Corrosão e expansão das armaduras

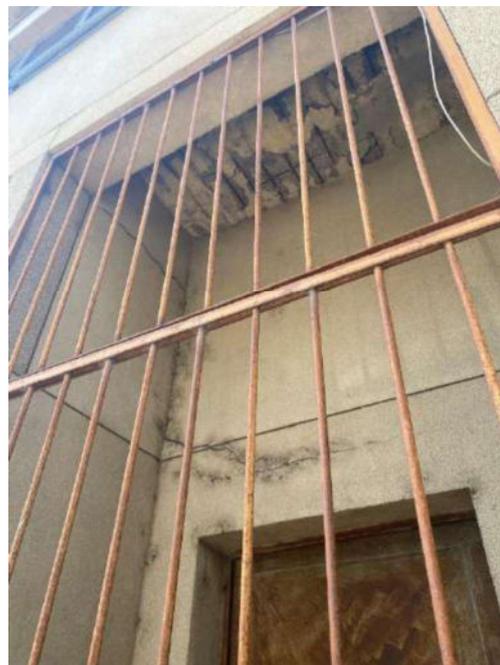
Figura 217: Armadura exposta na laje 201 e 202 e fissuras na alvenaria

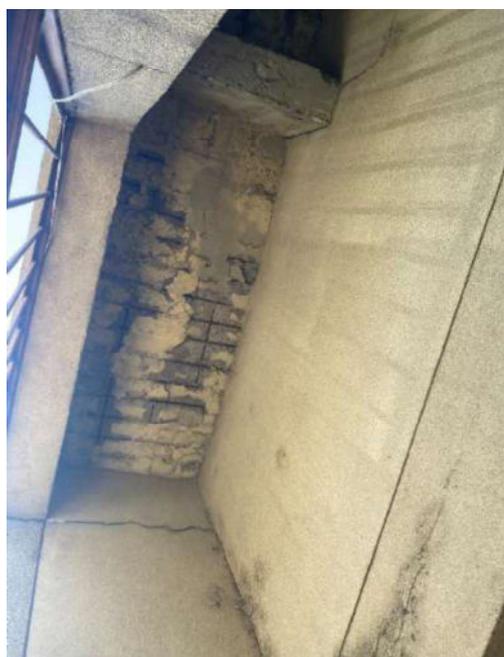
Figura 216: Armadura exposta na laje 201 e 202 e trinca na alvenaria

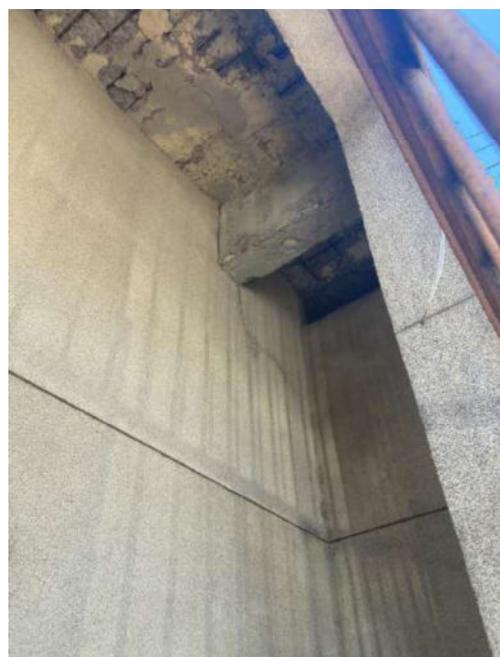
Causa provável: Figuras 214 e 215 – Deformação excessiva na viga baldrame.

Figura 215: Armadura exposta na laje 201 e 202 e fissura na alvenaria

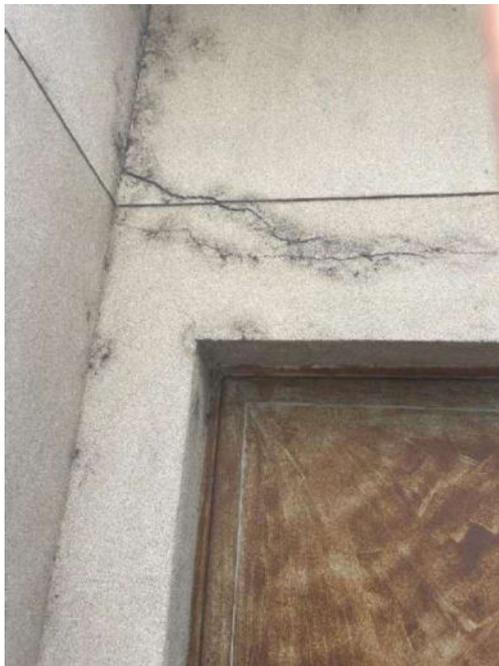
Figura 219: Trinca e deslocamento do concreto de cobertura na alvenaria

Causa provável: Figura 219 – Deformação do solo
